地震儀瞬間顯示0.29g之分析及說明

核二廠 儀控組中華民國101年4月25日

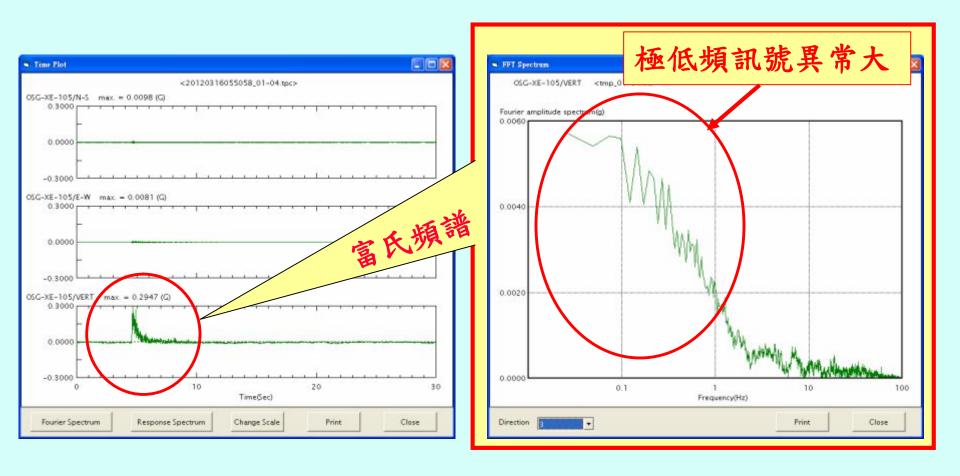
101/03/16 05:50運轉模式開關轉停機觸發紀錄

- 核二廠壹號機於101/03/16大修停機過程中,將 反應爐運轉模式開關轉至停機位置時,觸動反 應爐基座裙板地震儀,其中垂直向最大加速度 值達0.29g,經分析其反應頻譜發現其垂直向極 低頻訊號處與以往不同,可能係儀器故障而導 致訊號失真之現象。
- 且由附近廠房地震儀(XE-104)讀值0.01~0.03g(二者地震儀距離僅15公尺),及事後廠內執行廠房/設備檢查均無損壞,研判101/03/16並無0.29g之衝擊震波。

為詳查其肇因,大修期間進行此地震儀之校 正測試,發現此地震儀在南北向、東西向的反應 均正常;但垂直向校正訊號卻有不穩定的現象, 且訊號基準點(零點)處亦出現偏移現象,而校正後 仍無法回復此地震儀之正常功能,故研判上述 0.29g應是儀器故障所產生之錯誤值。

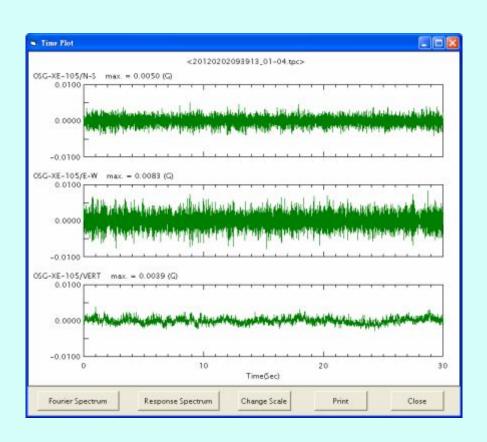
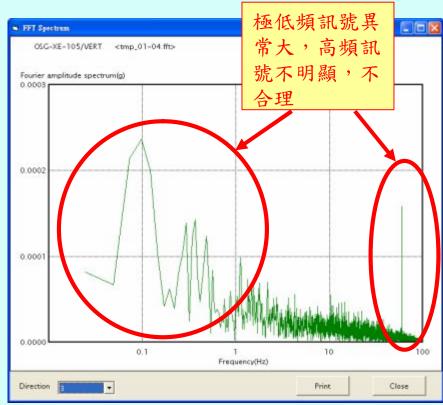
101/02/02 09:39 背景紀錄

再往前追溯此地震儀之測試資料,在 101/02/02定期測試之資料中,發現此地震儀在垂 直向極低頻訊號處已顯現有不穩定、且已有不正 常的放大失真情形。

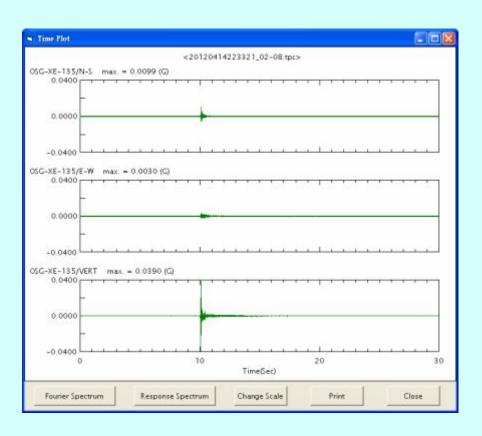
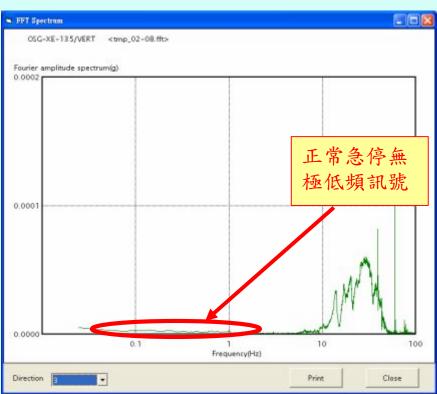
101/04/14 22:33運轉模式開關轉停機觸發紀錄

為證實上述之分析,核二廠在地震儀相同位 置處(即反應爐基座裙板四個方位的垂直及水平向) 加裝8只振動加速規,且更換地震儀(XE-135);並 於101/04/14將反應爐運轉模式開關轉至停機位置 以進行相同模式之測試後,地震儀之讀值為0.04g(極低頻訊號處沒有出現不穩定值)、四個方位振動 加速規讀值為0.04~0.06g、附近廠房地震儀(XE-104)讀值亦僅為0.01~0.03g(二者地震儀距離僅15公 尺)。

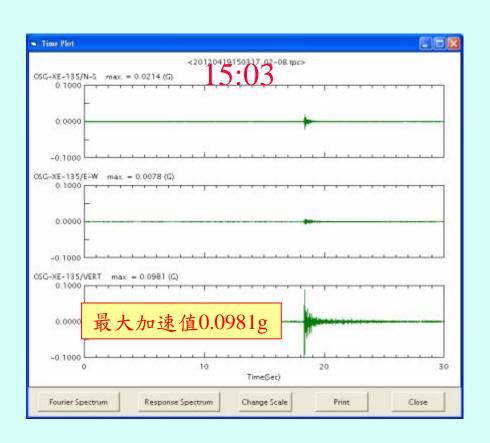
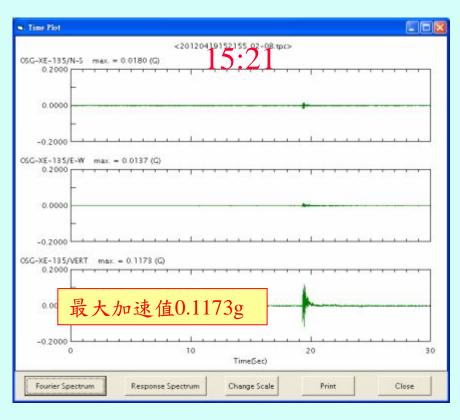
101/4/19 15:03與15:21歷時圖比較

為再度確認101/03/16所使用之地震儀確實是因為故障而產生0.29g之錯誤訊號值,所以核二廠於101/04/19再度將此地震儀重新裝回至原來位置,並進行相同模式之測試後,地震儀之讀值為0.1g(極低頻訊號處仍有不穩定值)、四個方位振動加速規讀值仍為0.04~0.06g、附近廠房地震儀(XE-104)讀值亦僅為0.01~0.03g(二者地震儀距離僅15公尺)。
