龍門電廠 1 號機
第 1 次團隊整備視察報告

行政院原子能委員會 核能管制處

日期：100 年 01 月 10 日

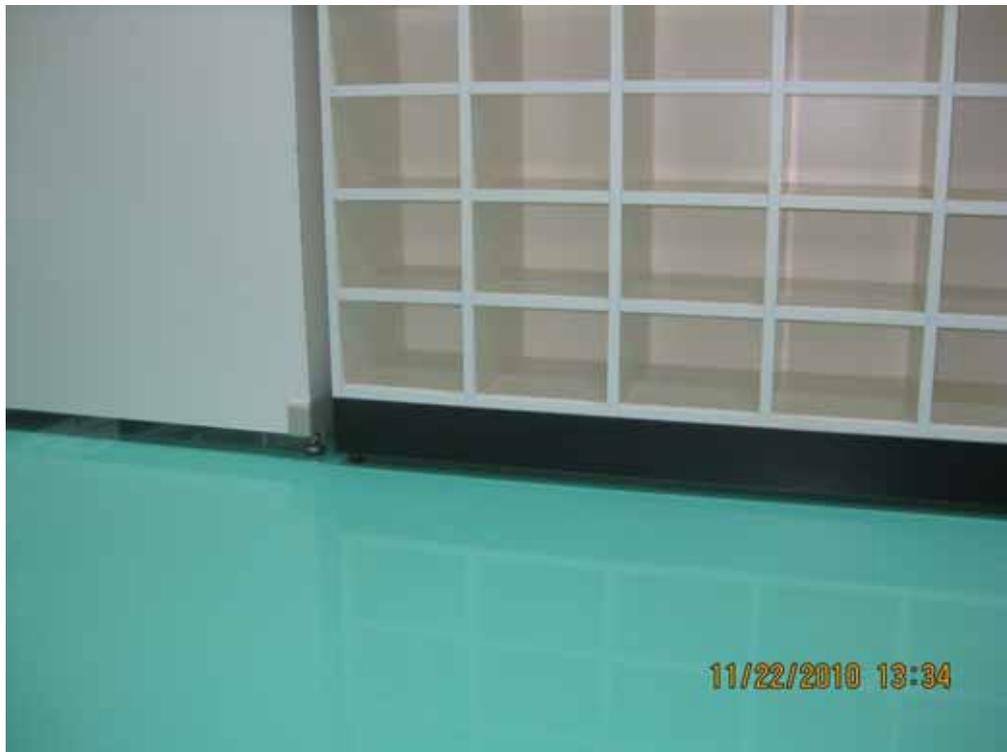
5. 現有測量儀器之校正紀錄均未留存紙本而是存放在電腦，為方便日後查證，建議應留存校正紀錄紙本。
6. 於化學實驗室發現其中室內逃生指示燈樣式與電廠機組內裝設樣式不同，並澄清是否符合消防法規。
7. 實驗室污染隔離仍有部分區域未達實體圍籬要求，且實驗桌宜有避免污染擴散之裝置。
8. 實驗室設置之抽氣櫃，應確保其排氣確經濾器組過濾後排放，電廠應確實確認。

龍門電廠化學實驗實體隔離不符規定情形

編號	AN-LM-99-54	日期	99年12月13日
廠別	龍門電廠	承辦人	宋清泉 2232-2125
<p>注改事項：請龍門電廠改善本會執行第一次整備視察團隊視察，電廠水化學控制部分所發現之缺失。</p> <p>內容：</p> <p>本會視察員於視察龍門電廠執行第一次整備視察團隊視察時，針對電廠水化學控制部分，發現有以下缺失：</p> <p>(一) 實驗室建立與管制查證：</p> <ol style="list-style-type: none"> 1. 龍門核電廠未來排放之放射化學分析，均須申請中華民國財團法人全國認證基金會 (TAF) 相關認證，而實驗室負責人、品質負責人等人員資格 TAF 均有相關要求，但目前龍門核電廠尚無具體時程規劃，電廠應及早因應。 2. 依據電廠801「化學實驗室品質系統作業」程序書第1.1.1.1節規定：「本室所有從事輻射源（密封、非密封射源均屬之）操作人員，均應持有我國原子能委員會核發之「放射性物質或可發生游離輻射設備操作人員輻射安全證書」。」第1.1.1.2節規定：「本室全體技術管理階層人員，應至少持有我國原子能委員會核發之「輻射防護人員認可證書（輻射防護師）」乙張。」，目前電廠化學組人員資格尚未完全符合，電廠應及早規劃。 3. 現行負責燃料池水質檢驗之離子分析儀 (IC)，屬於適用量測高濃度之 IC 儀器，造成分析低濃度水質樣品時數據誤差過大並不適當，請儘速改善。 4. 視察員視察化學輻射計測實驗室，發現實驗室有燈座被風管阻擋，恐影響實驗室照度，請改正。 5. 現有測量儀器之校正紀錄均未留存紙本而是存放在電腦，為方便日後查證，建議應留存校正紀錄紙本文件。 6. 視察員於化學實驗室發現其室內逃生指示燈樣式與電廠機組內裝設樣式不同，請澄清是否符合消防法規。 7. 實驗室污染隔離區域，仍有部分區域未達實體圍籬要求，且實驗桌宜有避免污染擴散之裝置，請改善。 8. 實驗室設置之抽氣櫃，應經過濾器組過濾後排放，建議電廠確實確認。
