# 核四廠一號機反應爐基座第一層 EL-8200 ~+4500mm 混凝土澆置專案視察報告

原子能委員會核能管制處

中華民國九十三年十一月十三日

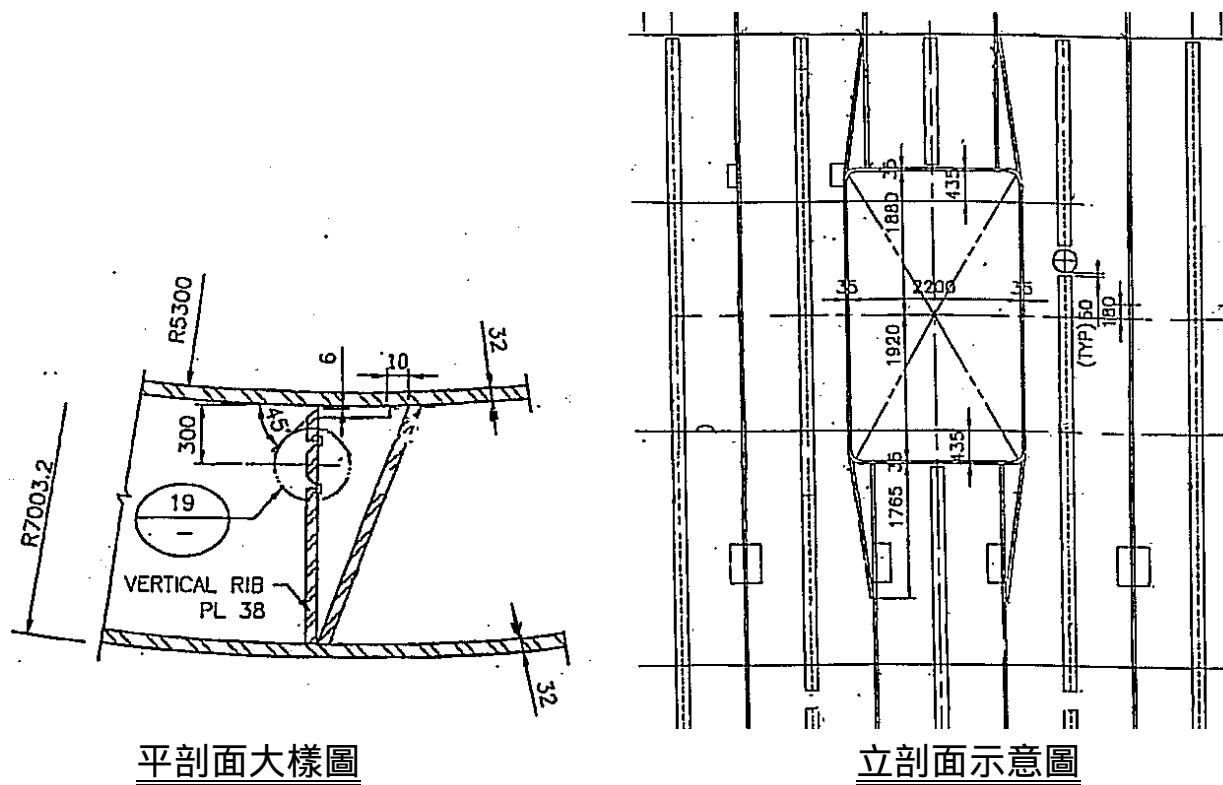
除此之外，於現場查證時，發現在設備艙門（Equipment Hatch）及人員設備通道（Personnel Air Lock）上、下方兩側各有一小塊鋼隔鈑圍成三角小格艙（Dwg. C237B-144-B008 參圖二小隔艙示意圖），依 Dwg. C237B-244-A026 Q & AC 斷面及細部 19 圖明白標示該隔艙留

圖二：通道上、下方小隔艙示意圖

以上事項本會已開立視察備忘錄 LM-會核-93-07（如附件一）要求台電公司澄清並改善，台電公司龍門施工處則已重新修訂澆置計畫書內容，詳細擬定各項作業及管控方式，將計畫範圍限定於本次（第一次）的混凝土澆置作業，並進行第四次的混凝土澆置性試驗，來模擬測試確認本次強塑混凝土配比進行澆置作業之工作性，是否可符合施工作業要求。在小隔艙部分，封鈹作業已完成，此部份之混凝土澆置則不與本次混凝土澆置同時進行，將另案以不收縮水泥漿壓力灌入，此部份作業則列入本會後續管制追蹤項目。

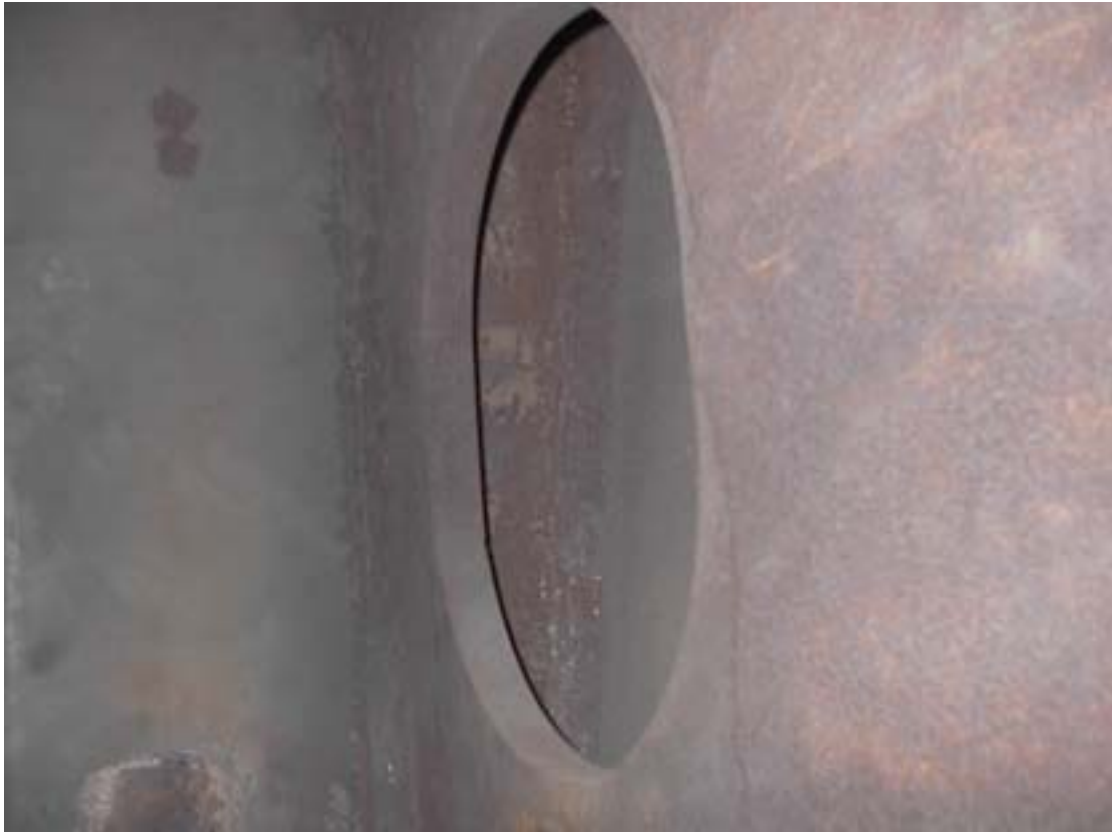
有橢圓形開口（如圖三），係為加勁鈹內側銲接所開設之預留孔，並非混凝土澆置孔，圖面並規定開孔需以鋼鈹封銲。以當時作業情形來看，鋼構或混凝土澆置之經辦課似乎均未發現此問題，澆置時是否仍有銲接作業應銲接未完成，是否有無法深入澆置的未知死角等，均有必要請各經辦課查證清楚，並規劃適當作業程序後，始得進行混凝土澆置作業。

圖三：通道上下方小隔艙之側面開口情形

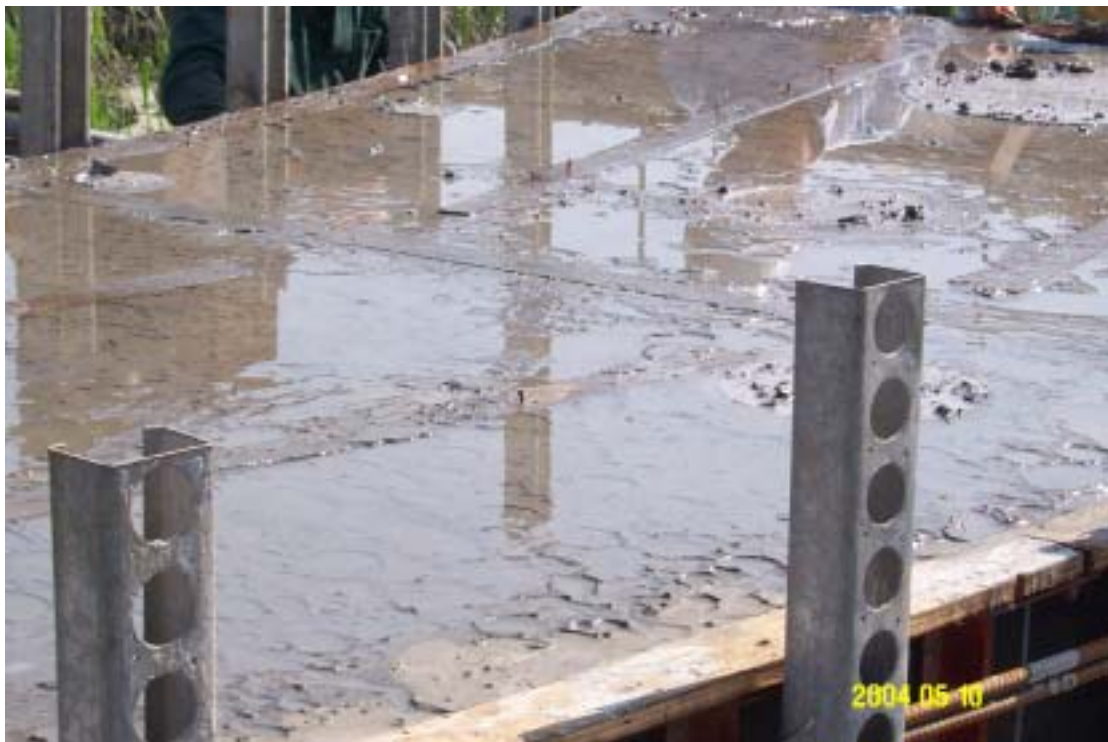
五月六日本會配合此試驗之進行，派員現場查證執行情形，整體作業前準備應完全仿照現場狀況才適當，視察結果試驗方式與規範之規定仍有相當差距。主要的差異在此試驗以模板組立模擬鋼構體，澆置進行中以側邊敲擊測試是否填滿，以及過度搗實、停頓等待等，均與現況不符。另，以逸氣孔（排氣用）插入振動棒搗實，亦屬不正確操作，以上當場請施工處檢討，以符合實際現況（如圖四）。

圖四：以木模組立進行混凝土澆置性試驗情形

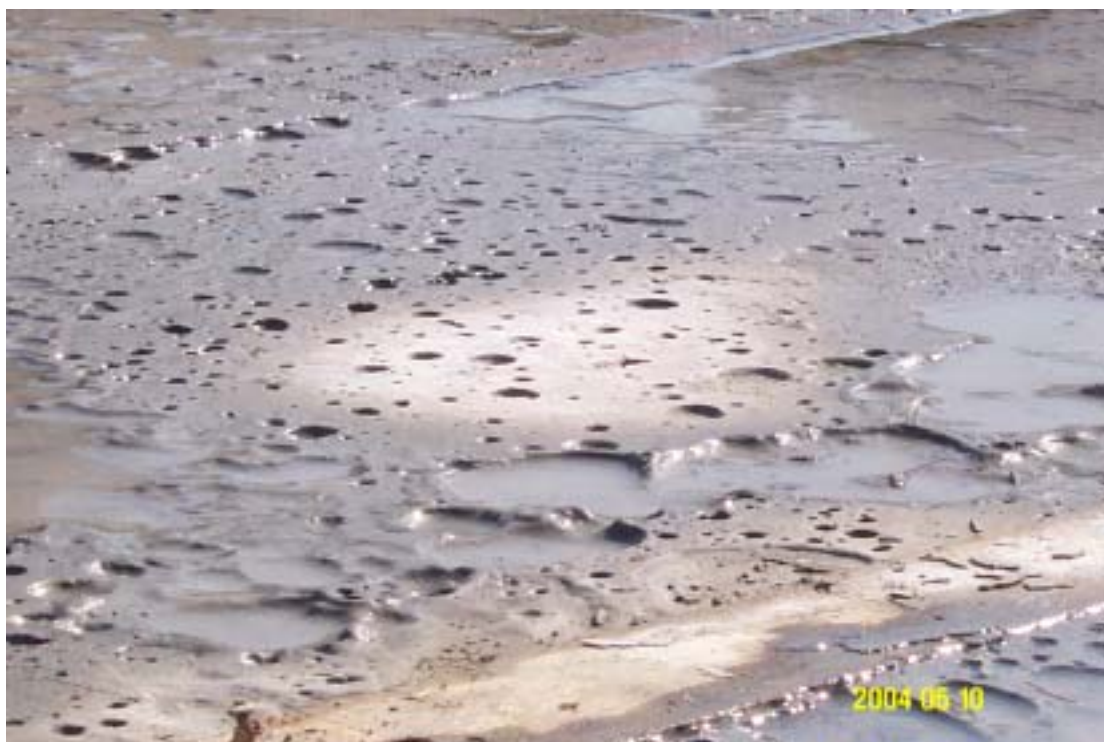
試驗結果在頂板拆模後，發現澆置頂面呈現月球表面狀況（如圖五），雖未能完全填滿，經施工處向設計公司（GE）澄清有關混凝土充填要求標準時表示，所有基座內側空間均需填滿，但此試驗之填充程度可接受。本澆置方案原可定案，但需中船公司配合將人員氣鎖門、設備通道艙門之底板再開幾處開口，及加開幾處氣孔，並於完成混凝土澆置後再進行封銲，因增加其作業程序，中船公司不願配合辦理。施工處則決定改變施工方式，在 GE 同意後，先澆置混凝土至完成面下 10 cm，再用不收縮水泥壓力灌漿填充，此方式充填性較佳且不須加大孔徑或增加開孔等，此方式可接受且無需再進行澆置性試驗。

圖五：澆置性試驗表面情形

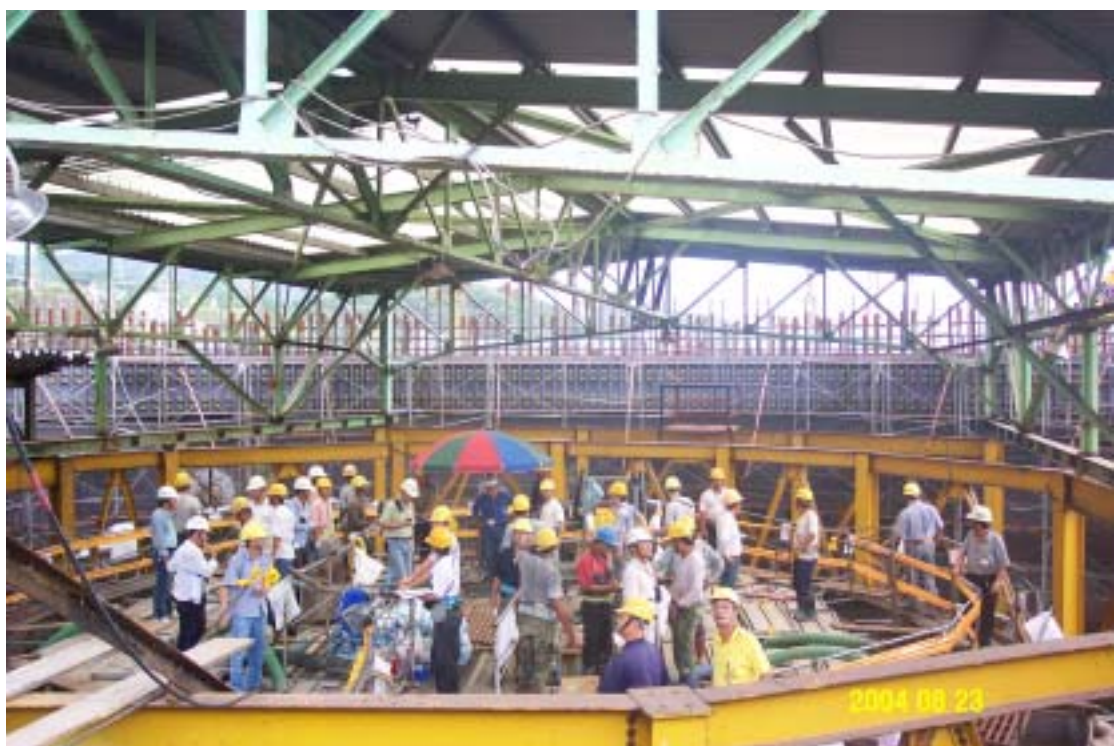
(三)澆置當日受颱風季節影響，在原澆置計畫中為保留天候防護棚遮護，澆置時採用布製套管，逐次依澆置高度剪去末端多餘長度，惟經澆置性試驗結果布製套管無法承受混凝土的衝擊力而破壞，因此仍採用塑膠軟管（青龍管）進行澆置，需藉塔式吊車移動青龍管，故將天候防護棚拆除（如圖八）。此結果對於澆置中需搭建遮雨棚的要求不符，當時即要求需備妥帆布以備天雨時遮蓋澆置隔艙。所幸颱風來臨前雨勢不大，除晚間十點餘有較大雨勢外，並未對澆置作業之進行造成影響，不過整體上，顯然在澆置計畫的擬定上需考量澆置前準備作業的完整性及天候的可能影響，在無天候防護棚的情形下，天雨時即應排除澆置作業的進行，以符合混凝土澆置必須搭設防雨設施之規定。

圖八：天候防護棚未拆除前現況

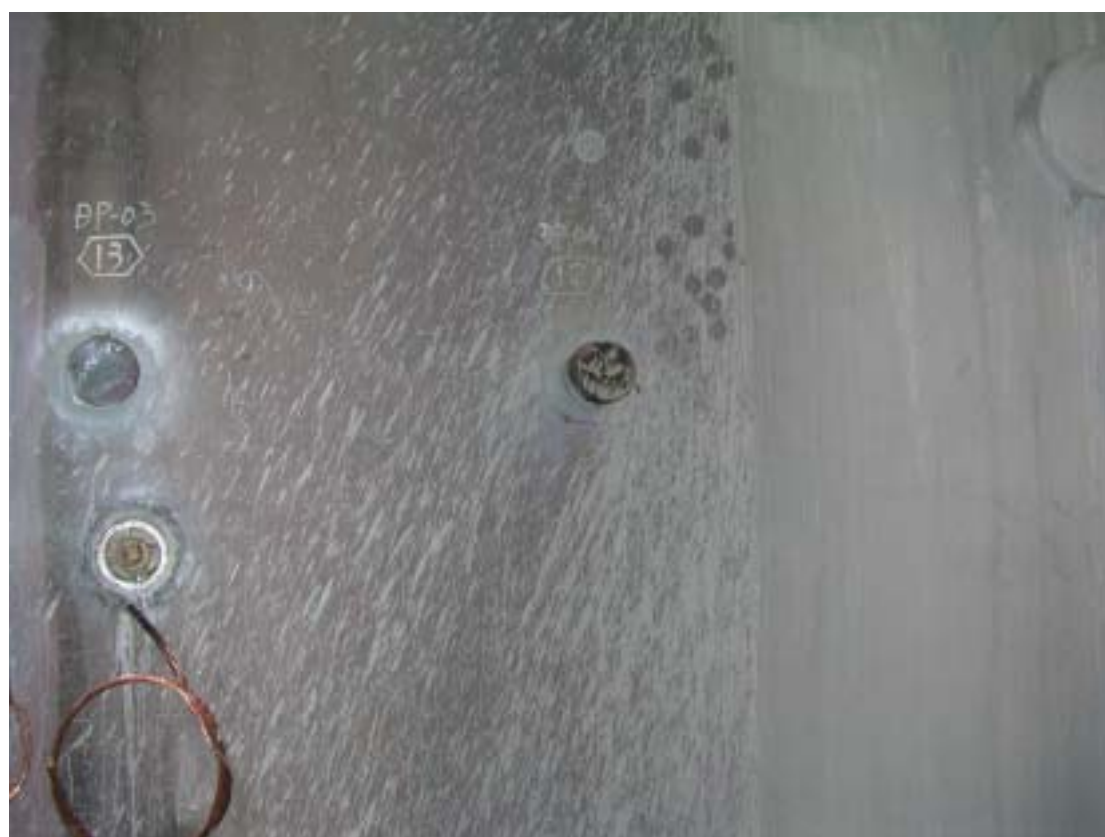
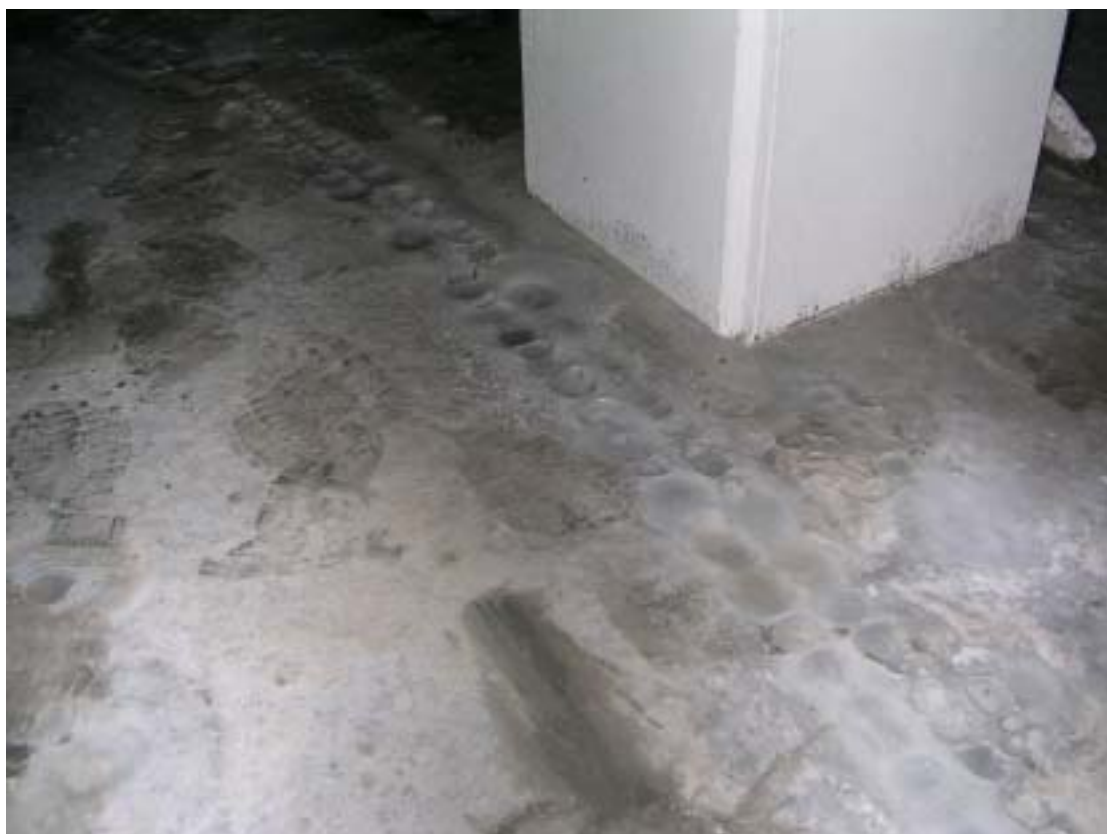
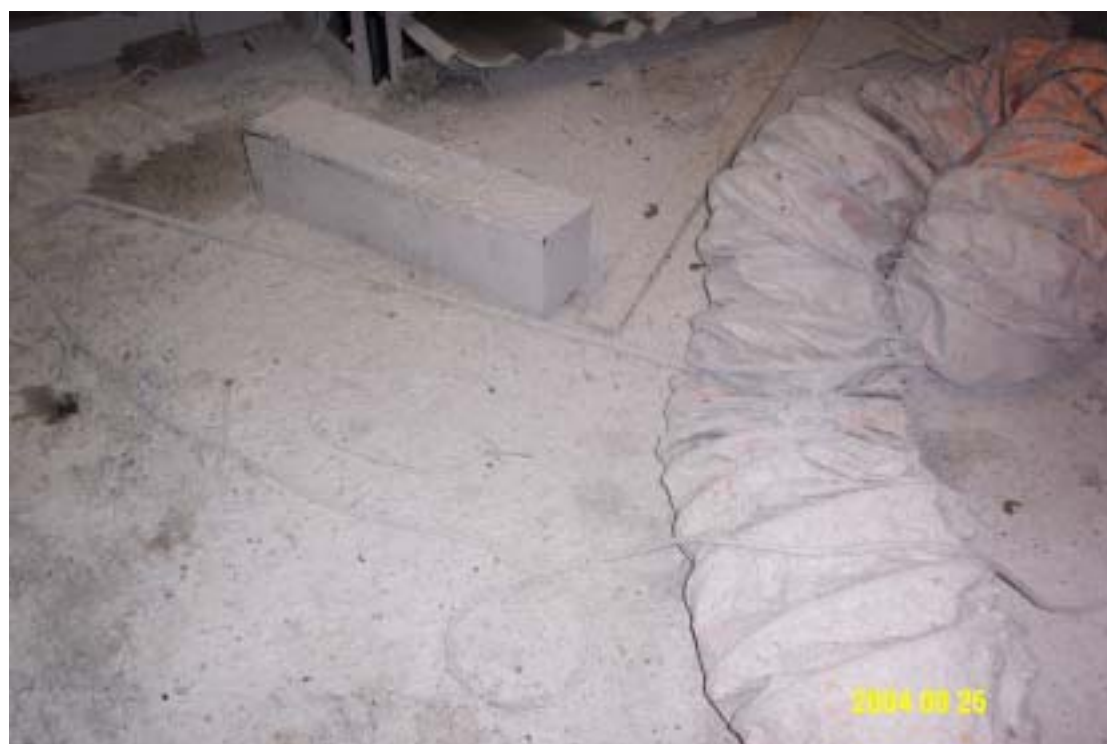
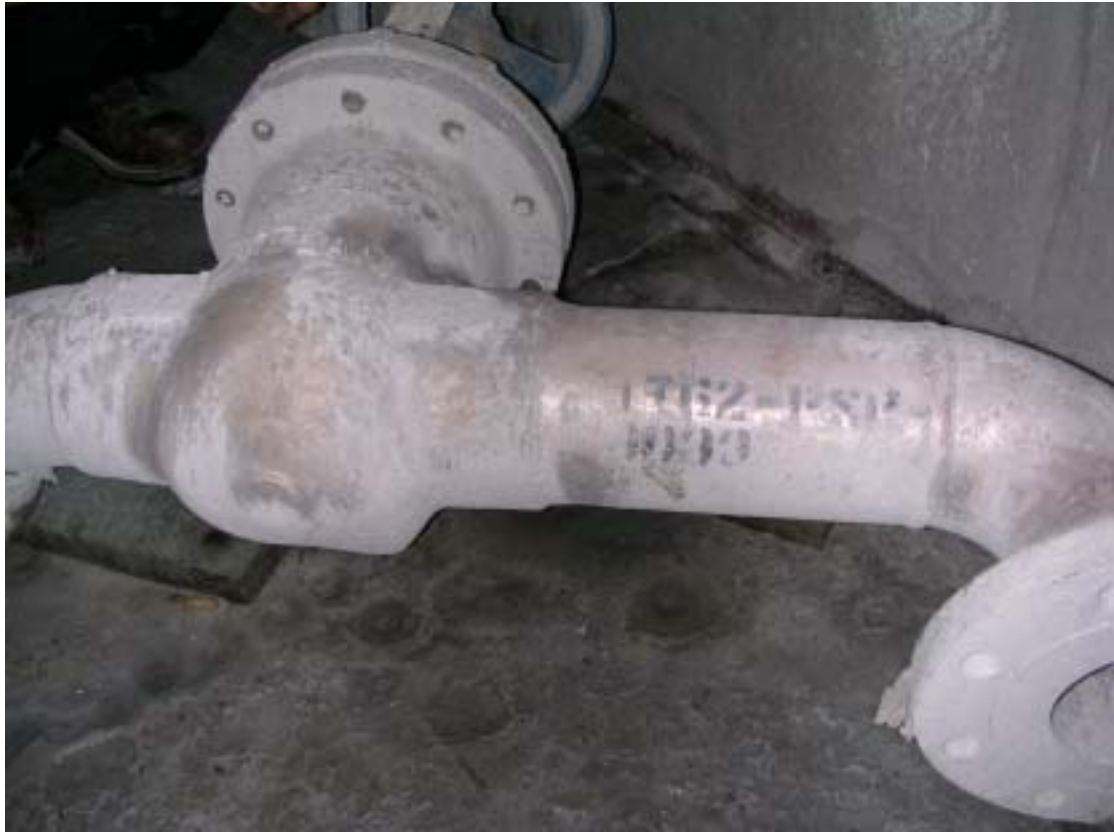
然而本次澆置雖事先進行澆置性試驗，但實際澆置於鋼製結構體中，與澆置性試驗採木模會吸水、排除多餘浮水的情形不同，以致未料想到浮水持續累積在表面的結果，造成浮水達數十公分高的水位，澆置接近完成面時，浮水逸出開口至下方乾井內，甚至有混凝土噴濺污染下方設備的情形，此為澆置過程中主要缺失，此缺失經查證發現後施工處已立即要求各相關承包商改善，以維護下乾井設備之品質（如圖十二~十五）。

圖十二：混凝土漿浮水逸流噴濺情形

圖十三：下乾井底部累積混凝土漿情形

圖十四：下乾井工作平台覆蓋混凝土漿乾燥後情形

圖十五：管閥設備泡水及受混凝土污染情形

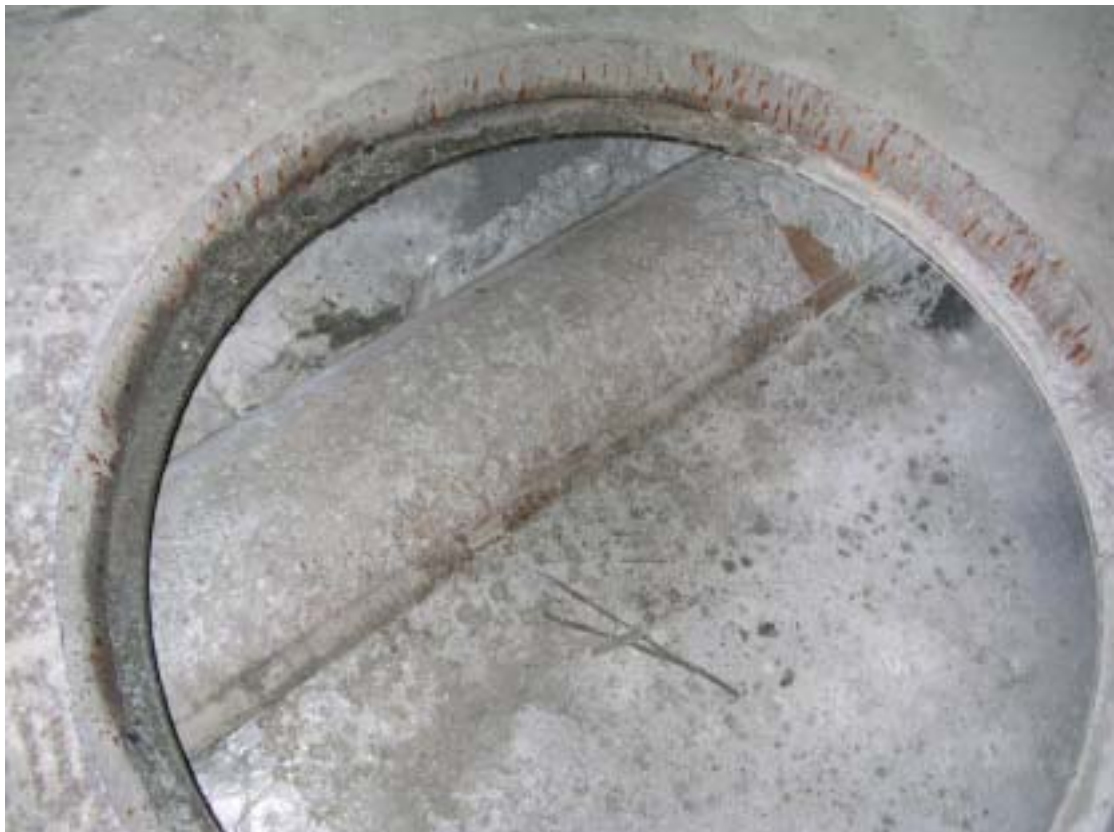
(二)經現場查證天候防護棚於澆置當晚凌晨（24 日）即復原固定，30 日為澆置後第七日，依施工說明書規定，氣溫在 20℃ 以上至少養護七日，31 日到現場查看養護後情形，20 個隔艙均表面乾燥，且表面乳沫呈乾縮龜裂現象，在 26 日現場巡視時 EL3500mm 高程隔艙澆置之混凝土，亦呈表面乾燥情形（如圖十六），在與土木課討論後，認為養護作業 7 日為最低期限應再加強養護。另，現場養護抽取基座第三層封閉隔艙內積水作為養護水，由於該隔艙內有泥漿沉澱底部，造成局部泥水養護及養護水再噴濺至下乾井底部，亦屬不當之養護作業，已請土木課加強現場監工及管理工作，以確認養護作業確實執行且品質符合作業程序要求。

圖十六：混凝土表面乾燥養護作業有待加強情形
