# 核三廠核安管制紅綠燈視察報告 (96 年第 1 季)

行政院原子能委員會 核能管制處

中華民國 96 年 4 月

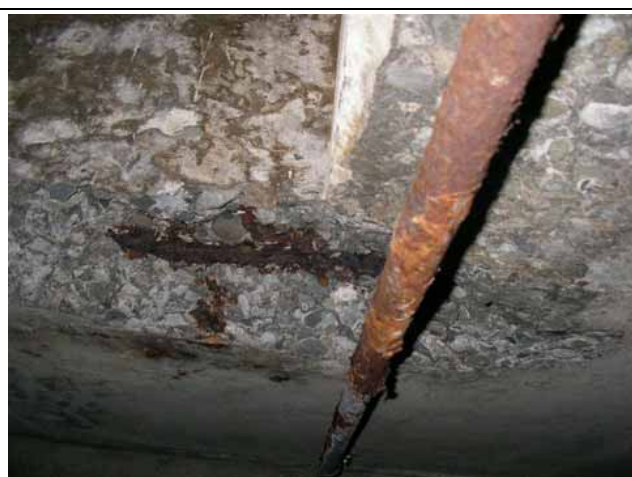
- A. 1 號機 A 串下泵吸入口爬梯處結構之水泥塊脫落損壞 (如附圖 2)。
  - B. 最終熱沉集水池表面有漂浮雜物，池壁及結構明顯有多處海生物滋長 (如附圖 3、4)。
  - C. 壓力儀錶 (P1JDC-PI0063) 缺固定螺絲 (如附圖 5)。
  - D. NSCW 泵室一號機 B 串迴轉攔污柵基座等多處銹蝕嚴重 (如附圖 6)。

圖 2 泵吸入口結構水泥塊脫落損壞

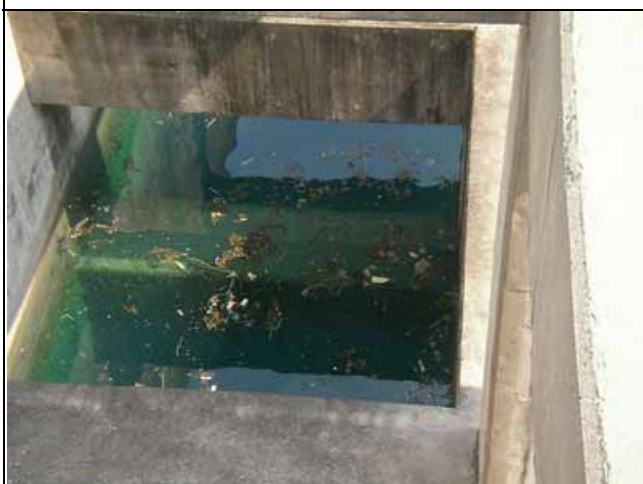
圖 3 緊急集水池內有漂浮雜物

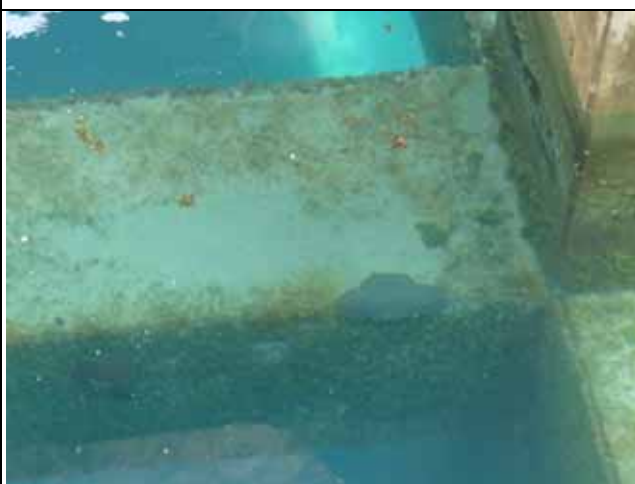
圖 4 緊急集水池內海生附著物

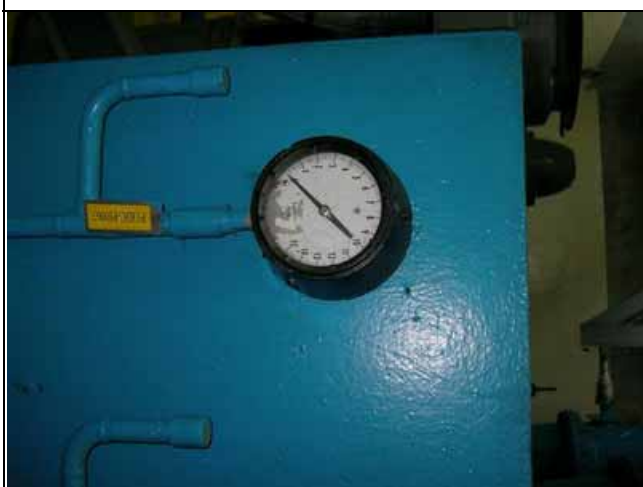
圖 5 壓力表缺固定螺絲

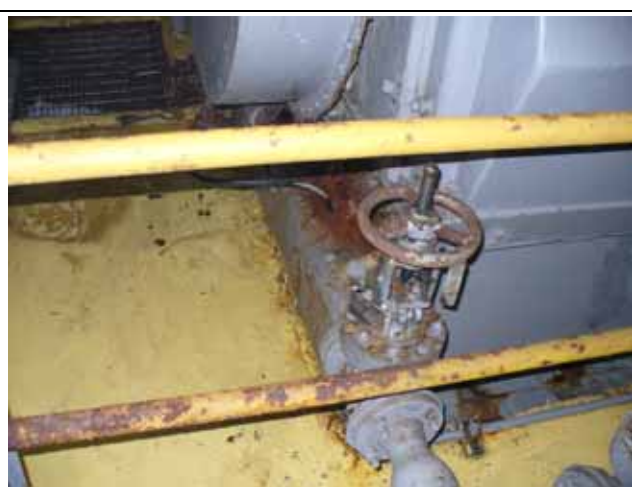
圖 6 迴轉欄污柵基座鏽蝕嚴重

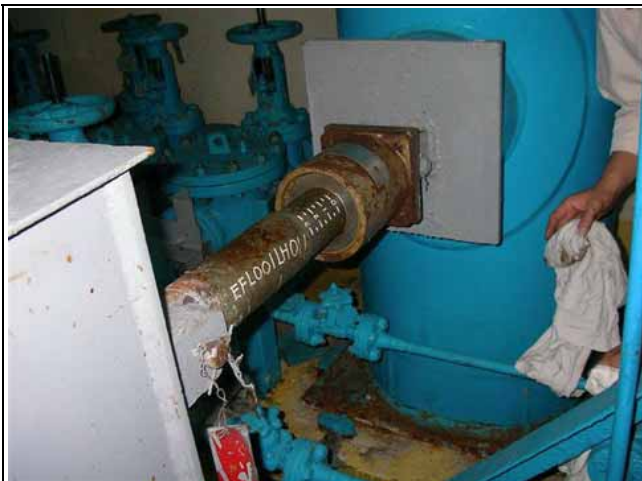
- E. 2 號機 EF-P104 出口管路之減震器 (EFL001NH011) 及基座銹蝕 (如附圖 7、8)。
- (14) 現場查証一號機 A 串及二號機 B 串核機冷卻水熱交換器與一號機 B 台及二號機 A 台緊要柴油發電機廠房狀況。發現以下缺失：
- A. 2 號機 EF-HCV-227 CCW Hx 之 NSCW 出口閥未依規定予以上鎖。

圖 7 減震器銹蝕

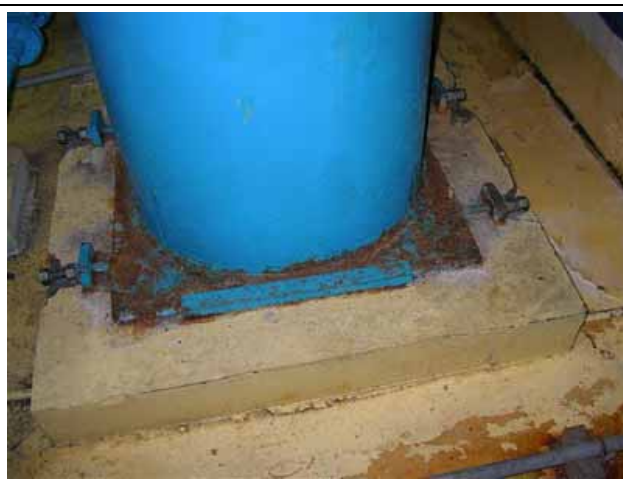
圖 8 減震器基座銹蝕

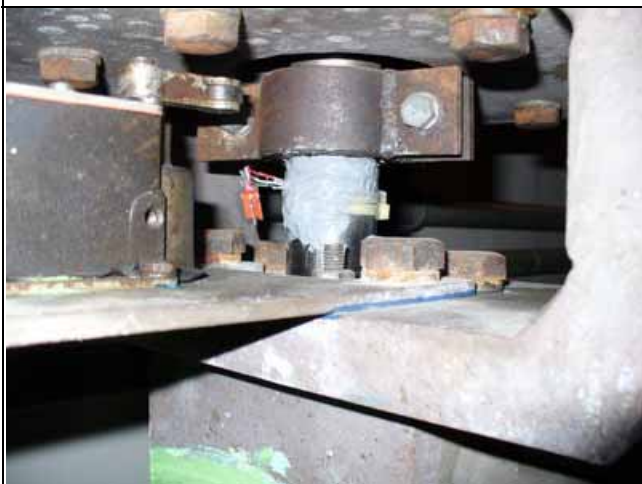
- B.1 號機 CCW Hx 出口連通閥(1-EG-HV132)訊號線接頭金屬裸露 (如附圖 9)。
- C.1 號機 B 串 CCW Hx 端板螺栓螺牙未依 700-M-117 程序書規定接受標準至少突出兩牙以上 (如附圖 10)。
- D.1 號機 B 串 CCW 編號 EG L021AH014 管路支架機械避震器銘牌脫落僅以膠布固定 (如附圖 11)。
- E.1 號機 B 串 CCW 編號 GB-V076 寒水進口閥出口保溫材欠缺鋁皮保護蓋 (如附圖 12)。
- F. 編號 B1-EG-L044AH104 管路支架銹蝕 (如附圖 13)。
- G.1 號機 B 串 CCW 廠房入口左側 ML 220V 電源開關箱電纜護套連接不完整 (如附圖 14)。
- H.2 號機 A 串 CCW 208V/120V 開關箱內有雜物 (如附圖 15、16)。
- I.2 號機 CCW 房間入口處電纜金屬管連接頭脫落 (如附圖 17、18)。
3. 分析：上述視察發現第(1)、(2)、(3)、(6)、(7)、(8)、(11)項及第(9)項部份屬 FASR 或作業程序書完整性或適切性問題，第(4)、(5)、(10)及(12)項係屬品質文件上之瑕疵問題，第(13)、(14)及第(9)項部份係屬設備維護之瑕疵問題，惟實際上並未影響系統設備功能，評估結果屬無安全顧慮之綠色燈號。
4. 處置：已發注意改進事項 (如附件 2) 要求電廠澄清或改進。

圖 9 訊號接線金屬頭裸露

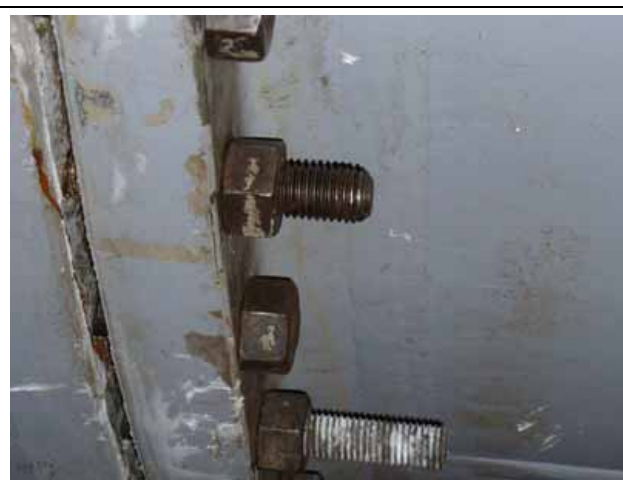
圖 10 端板螺栓螺牙未突出兩牙以上

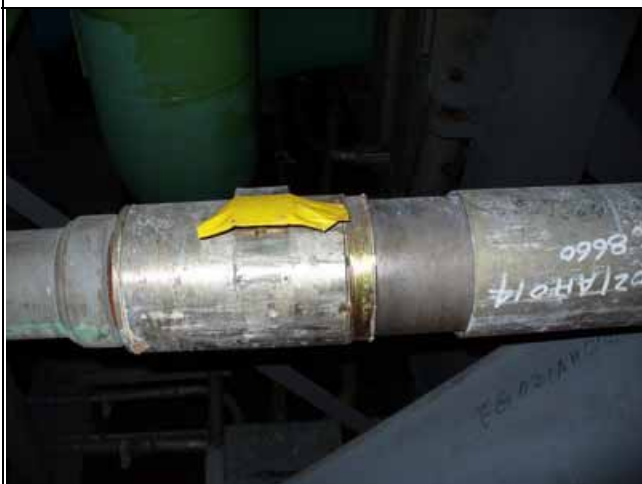
圖 11 支架避震器名牌脫落以膠布固定

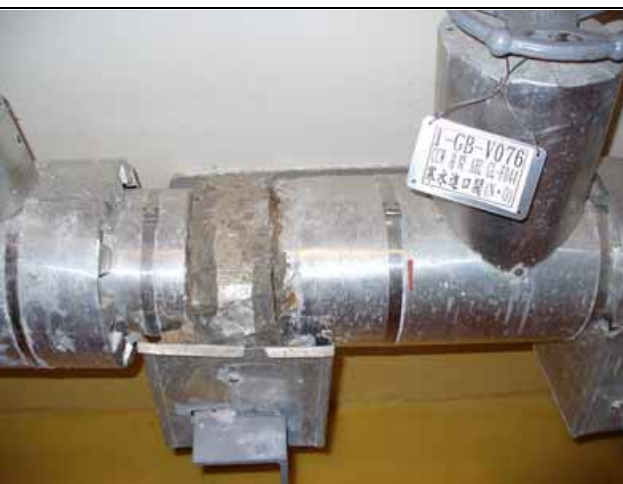
圖 12 保溫材缺鋁皮保護

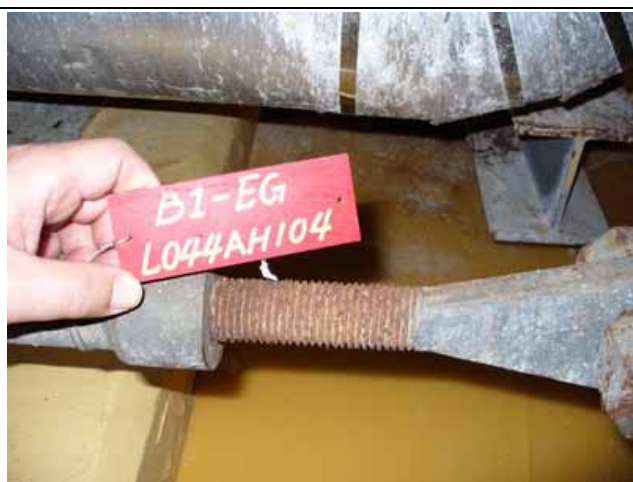
圖 13 管路支架銹蝕

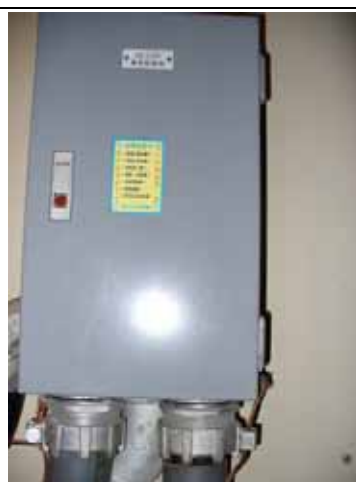
圖 14 電源箱電纜護套連接不完整

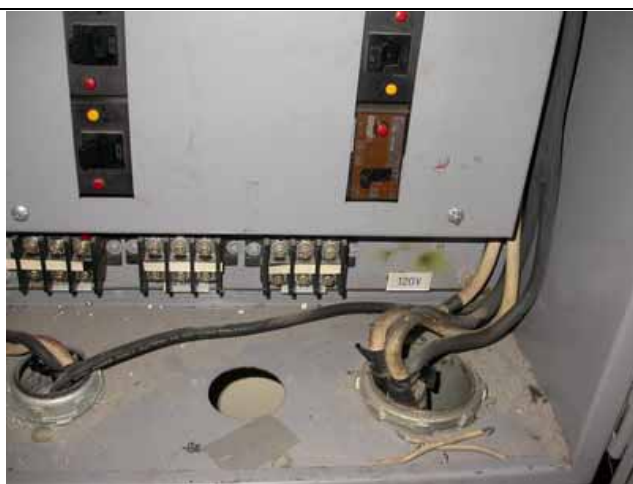
圖 15 開關箱有雜物

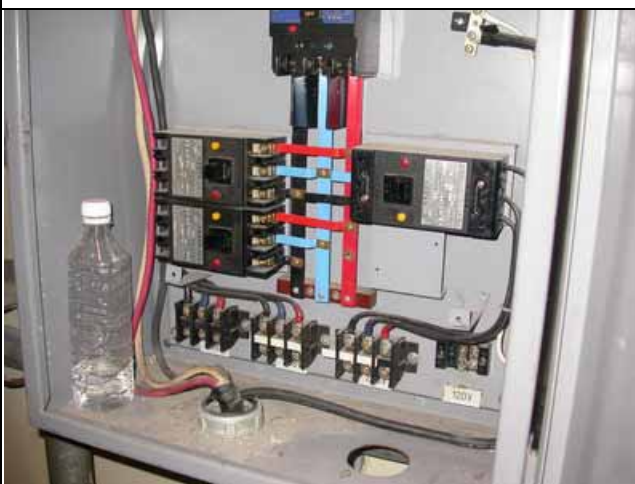
圖 16 開關箱有雜物

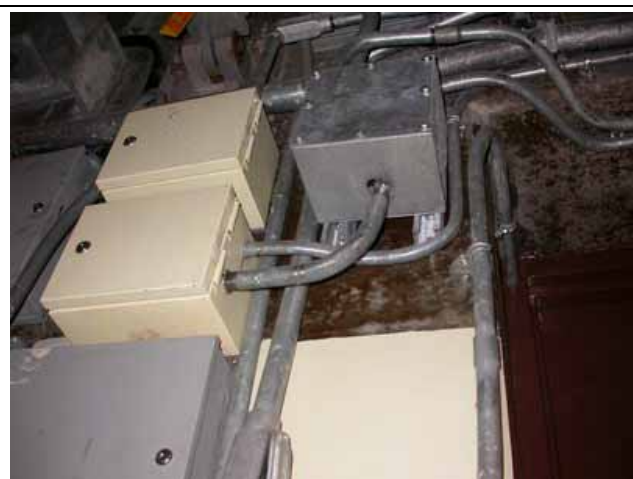
圖 17 電纜金屬連接頭脫

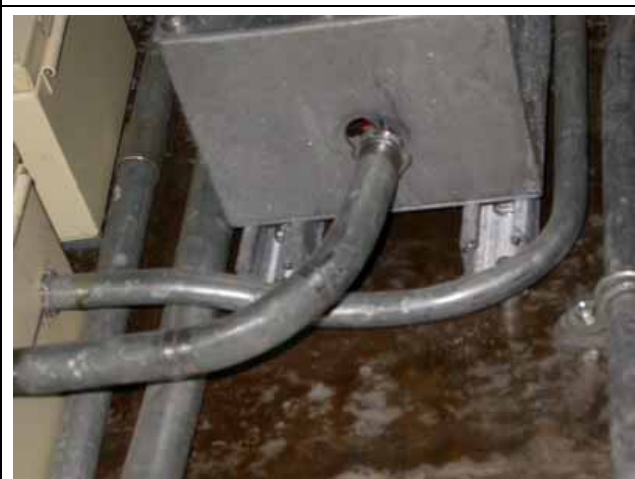
圖 18 電纜金屬連接頭脫
