核二廠 2 號機 107 年 3 月 28 日

機組急停事件審查報告

行政院原子能委員會  
中華民國 107 年 06 月

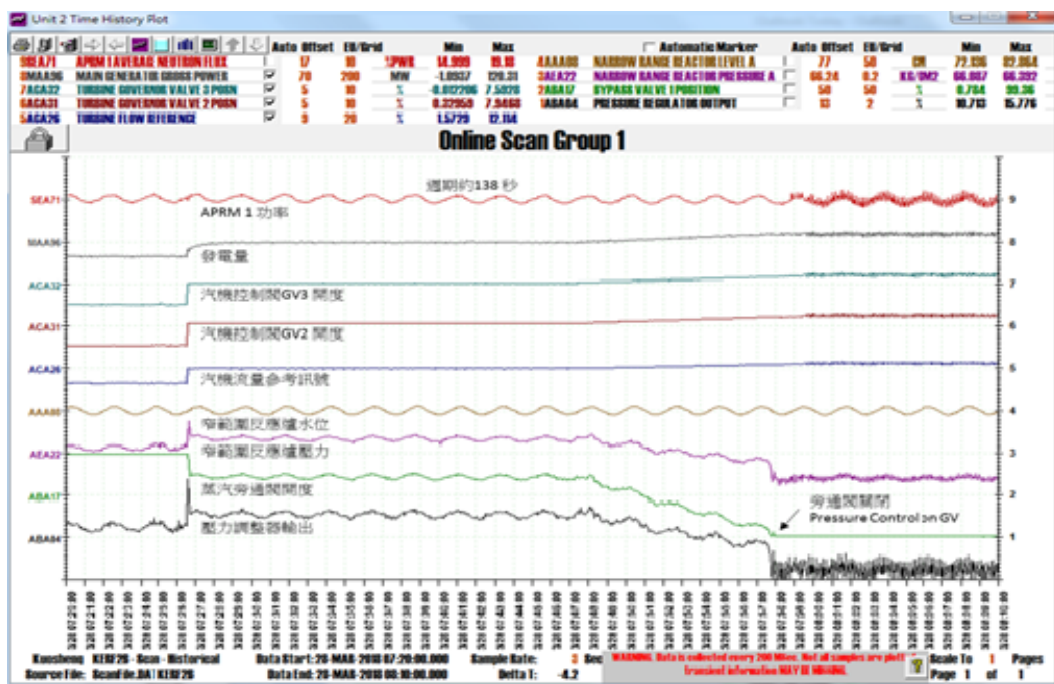
圖 2 發電機併聯後，旁通閥關閉前後重要參數

綜上所述，本次引起 OPRM 動作之波動，非源自反應爐自發性波動，且由機組急停前後發電機、主變壓器設備狀況分析後，確認發電機三相電壓及電流並無異常，亦非電力系統造成，故波動應屬於蒸汽旁通壓力控制與汽機控制之問題。核二廠 2 號機於 3 月 28 日 07:26 併聯後，反應爐壓力與蒸汽旁通壓力控制輸出信號以週期約 138 秒波動（詳如圖 2、圖 3、圖 4、圖 5），此波動現象純屬單元水位控制之正常特性，直到蒸汽旁通閥於 07:58 關閉後，反應爐壓力交由汽機蒸汽控制閥控制（Pressure Control on GV），反應爐壓力與蒸汽旁通壓力控制輸出信號波動週期約 2 秒，此週期係為 OPRM PBA 演算跳脫邏輯週期區間（1~3.5 秒）內（詳如圖 3），使 OPRM PBA 跳脫邏輯開始計數，當反應爐抽棒持續提升功率，13:25:26 時，反應爐爐心功率約 30%，達 OPRM 引動條件（爐心功率大於 29.5%），引發反應爐急停；因此研判蒸汽旁通壓力控制系統之參數調校未適合，以致無法衰減週期性波動，為導致本次機組急停的肇因。

另將 3 月 28 日 07:58 蒸汽旁通閥關閉前後之時間軸放大，解析運轉參數變化（詳如圖 4、圖 5），發現反應爐壓力由蒸汽旁通閥控制切換至汽機蒸汽控制閥控制的過程中，反應爐的壓力及蒸汽旁通壓力控制系統輸出信號才產生一個週期約 2 秒的信號波動，此時間前之反應爐水位及功率皆在穩定狀態。因此研判此 2 秒之信號波動源自蒸汽旁通壓力控制系統輸出信號

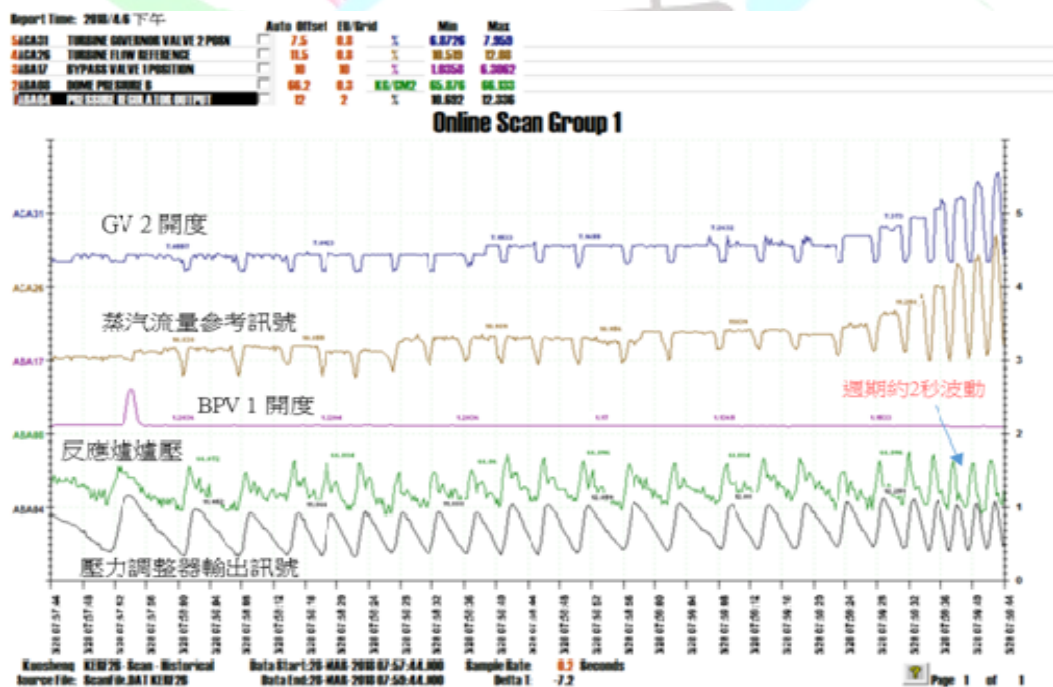
圖 5 PR CONTROL ON GV 後，蒸汽旁通壓力控制輸出信號控制不穩

控制不穩所致，非源自於反應爐自發性的壓力波動。

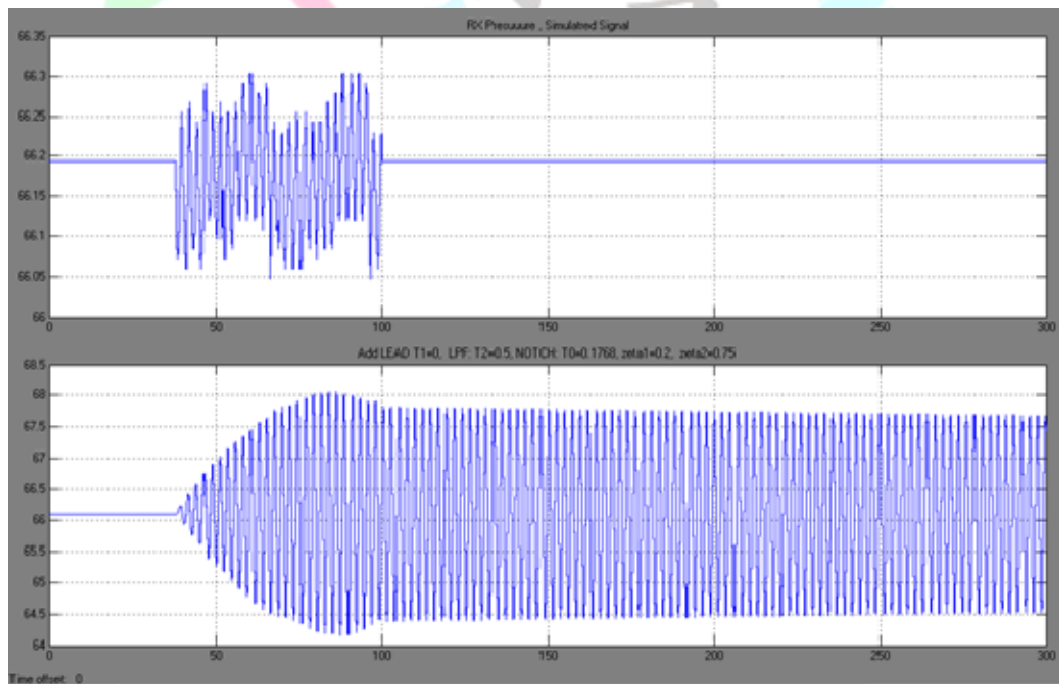
圖 8 模擬事件當時調校參數之壓力擾動信號衰減結果

其模擬結果顯示，事件當時之調校參數仍未達合適調諧(如圖 8)，無法有效衰減系統界面的壓力擾動信號，仍需持續再調校。

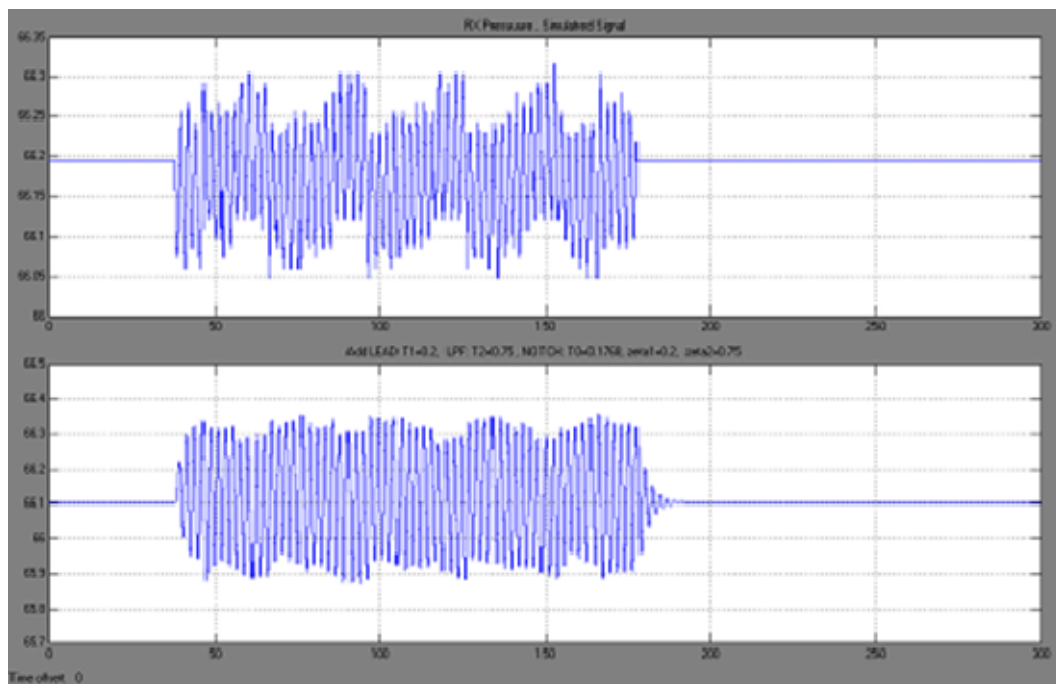
圖 9 模擬重新規劃調校參數之壓力擾動信號衰減結果

經原廠設計技師完成阻尼係數( $Z2$ )與低通濾波參數( $TR2$ )兩參數個別

之靈敏度分析，並搭配響應超前時間(TR1)當做初始值，再與台電公司討論波動信號衰減與反應時間補償效應，原廠技師建議須調整之初始參數(Z2、TR2、TR1)：Z2=1.0、TR2=0.75 秒、TR1=0.2 秒。台電公司以 Matlab 程式建置閉迴路模擬分析此組參數後，其結果(如圖 9)顯示，系統可以快速收斂且穩定。
