NRD-NPP-95-13

# 核三廠核安管制紅綠燈視察報告 (95 年第 2 季)

行政院原子能委員會 核能管制處

中華民國 95 年 8 月

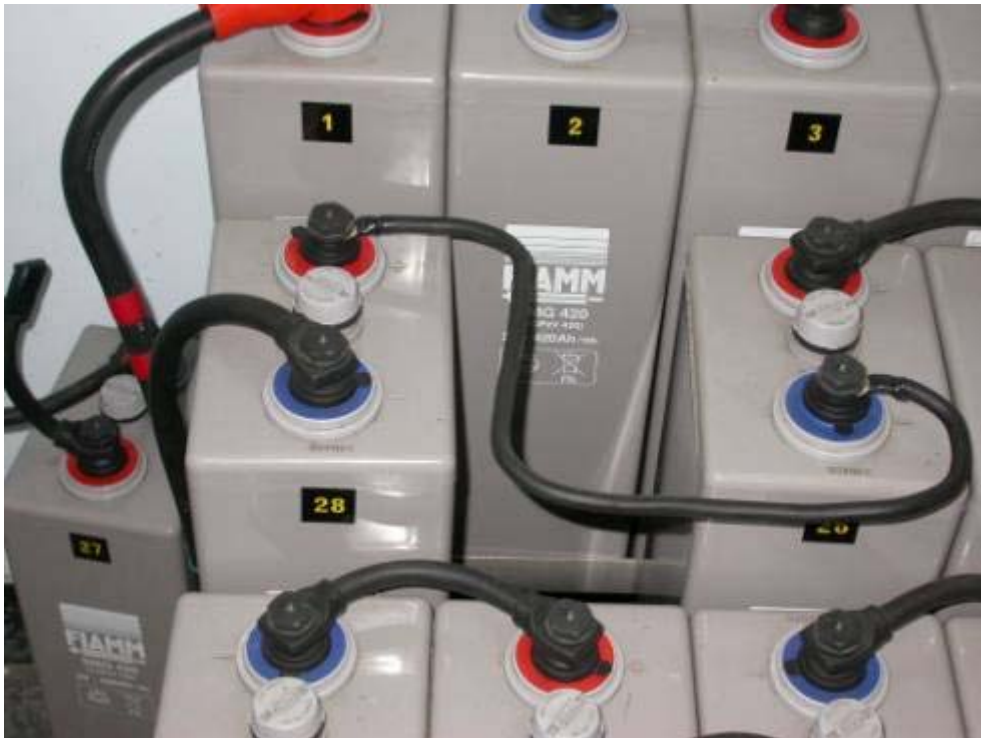
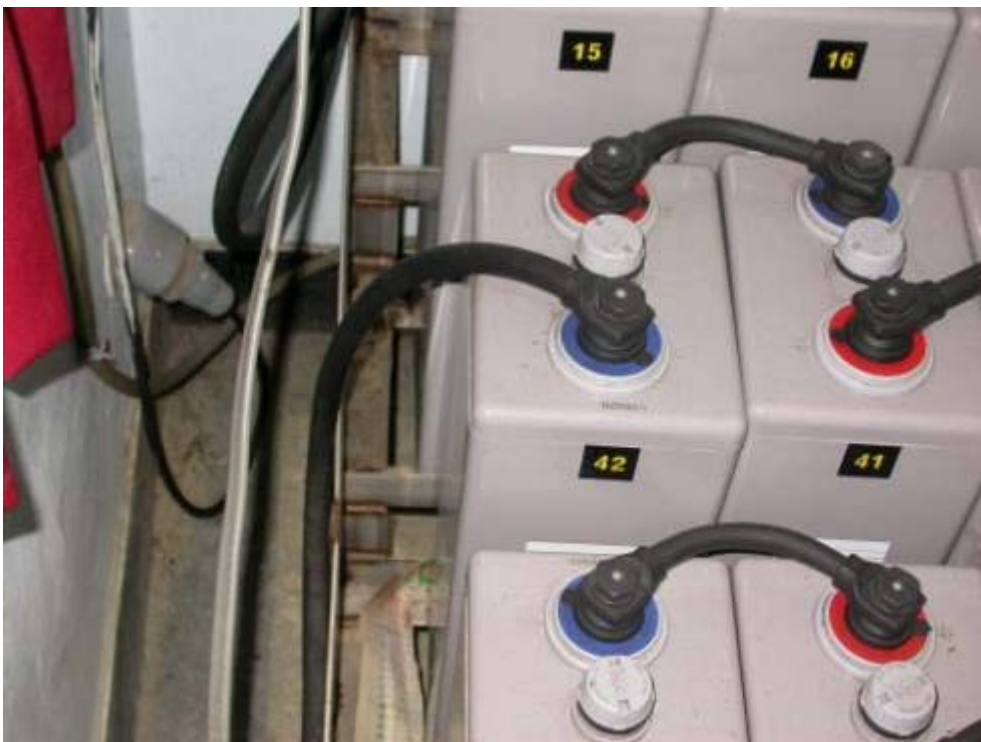
視察員全程查證 650-O-031 氣渦輪機組定期試運轉，並由圖面及現場設備配置情形（包括全黑起動柴油機、全黑起動直流電池、電氣開關配置等）確認其全黑起動之能力，惟抽查氣渦輪機廠房發現 A、B 台氣渦輪機儀用直流電瓶組排列鬆散，或有少部分電池因故障移除，雖經評估仍有足夠電池容量，但缺乏固定裝置，鄰近之電池於地震來臨時恐有傾倒或造成接頭容易鬆脫使儀控直流電源喪失。

- 1.編號 501.1 「喪失部份 345KV 輸電線路分析及處理」程序書缺乏明確指引，規範起動變壓器與電力系統隔離後，當外電逐步恢復時，起動變壓器再置入使用之時機及程序。
- 2.NSCW 廠房部分穿越孔未填封，電廠事後已承諾改善。
- 3.90 年 3 月 18 日核三廠一號機因鹽霧害造成廠內外交流電源喪失事故之後續改善措施—強化消防安全設施方面，未提到設備之定期維護檢查，所購置之手提發電機、排煙機、強力探照燈並無程序書或相關文件規範及記錄維護作業執行情形。。
- 4.氣渦輪機廠房 A、B 台氣渦輪機儀用直流電瓶組排列鬆散，或有少部分電池因故障移除，但缺乏固定裝置，於地震來臨時恐造成接頭容易鬆脫而喪失儀控直流電源。

說明：氣渦輪機廠房 A、B 台氣渦輪機儀用直流電瓶組排列鬆散、缺乏固定裝置，於地震來臨時恐造成接頭容易鬆脫而儀控直流電源喪失。

處置：已發備忘錄如附件二要求電廠澄清或改進。

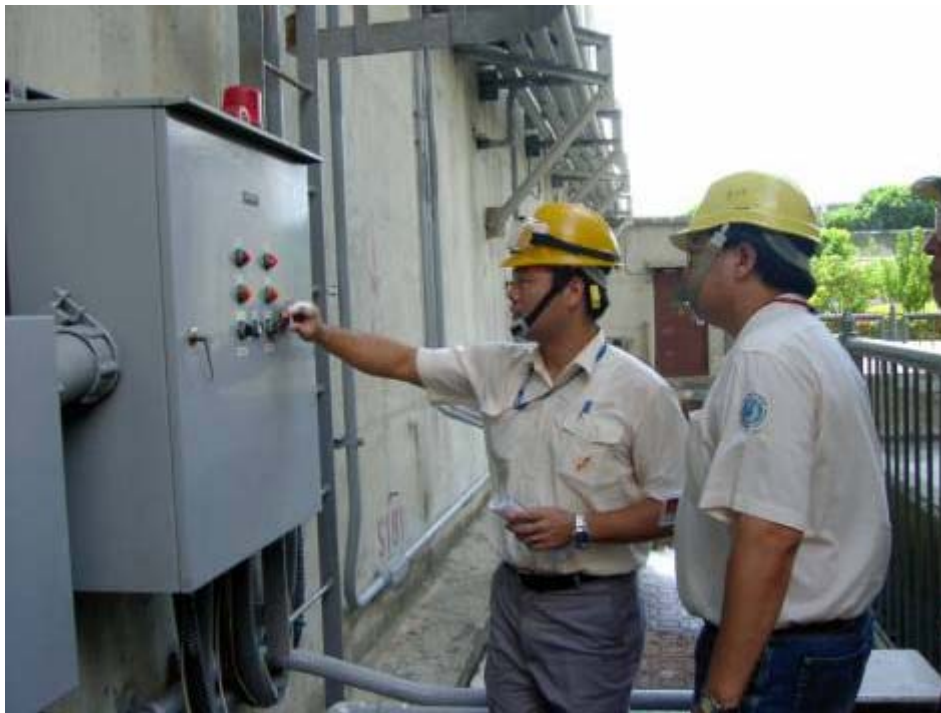
- 1.地基排水系統排水坑之沉水泵 1M-P227 控制盤靜音鈕損壞、電源箱有破洞。

說明：視察員抽查排水坑沉水泵控制盤面情形。

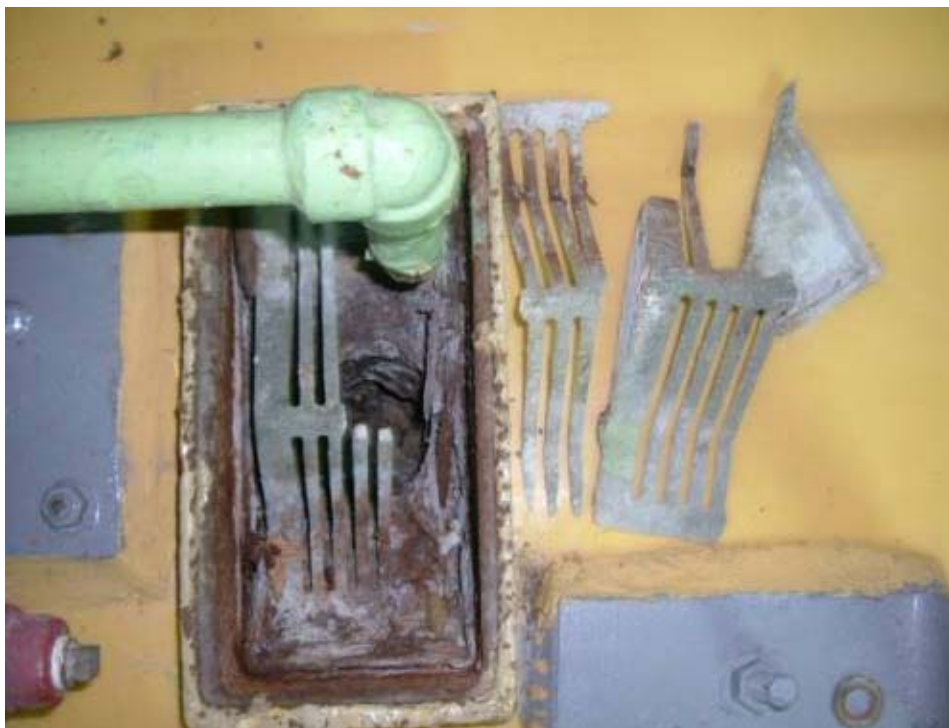
- 1.視察員抽查一號機緊急柴油發電機廠房並巡視現場排水設施，發現排水孔之設置符合 FSAR 之要求。惟 FSAR 2.4.2.3.4 在計算屋頂可承受積水荷重時，有指出應參考 3.8.6.1 之設計資料，惟經查 FSAR 並無此章節。
- 2.視察員抽查氣渦輪機廠房、第五部緊急柴油發電機廠房、一號機控制廠房 80 呎及輔助廠房 74 呎之排水及淹水防範設施；發現第五部緊急柴油發電機廠房日用油槽頂部有 1 個洩水孔失去阻擋雜物的格狀蓋，以及一號機控制廠房 80 呎 B 串緊急寒水室地面設備洩水口濾物網破裂，管路並銹蝕嚴重；建議電廠人員應注意剝落銹蝕物對排水功能之影響，以及針對各廠房排水管路銹蝕(堵塞)問題，進行整體評估解決。
- 3.視察員查證廠內廠房穿越孔道定期檢視程序書 630-S-015，發現其防火、防水或氣密功能電廠人員均期藉由同一份程序書檢視，建議應再考量其適切性。
- 4.視察員抽查各廠房集水坑/池之抽水泵與馬達維護紀錄，除發現馬達部分未訂定維護週期，且僅見最近一次檢修紀錄，未見部分馬達之近 20 年檢修紀錄外，其餘結果皆正常。建議電廠應針對各廠房之集水坑/池抽水泵與馬達、水密門、洩水孔等淹水防護設備，建立維護檢查作業程序書，以確保淹水防護設計措施之可靠性。
- 5.視察員抽查各地下電纜人孔維護作業程序書(700-E-137)及維護檢查紀

說明：一號機 B 串緊要寒水室洩水孔阻塞及攔污柵破損。

處置：已發備忘錄如附件二及注意改進事項如附件三要求電廠改進。
