2002/5/18聽證會發言資料

5/16交付林委員之報告(5/9錨定螺栓超音波檢測經過報告)

RPV SUPPORT SKIRT ANCHOR BOLTS 反應爐支撐裙板錨定螺栓

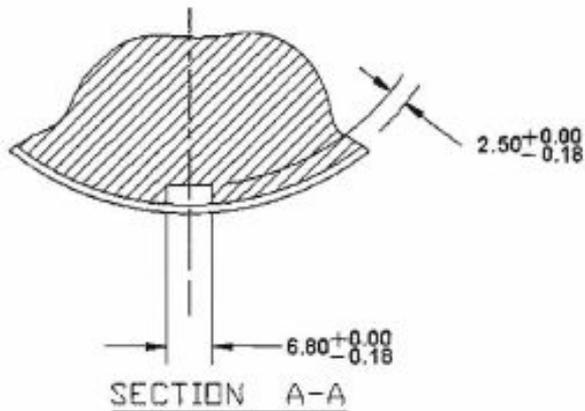
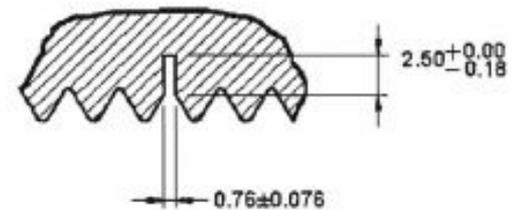
校正規塊斷面圖

外表面凹槽寬度加工位置
(寬度中心線位於螺紋根部
，並與螺紋平行)，註4

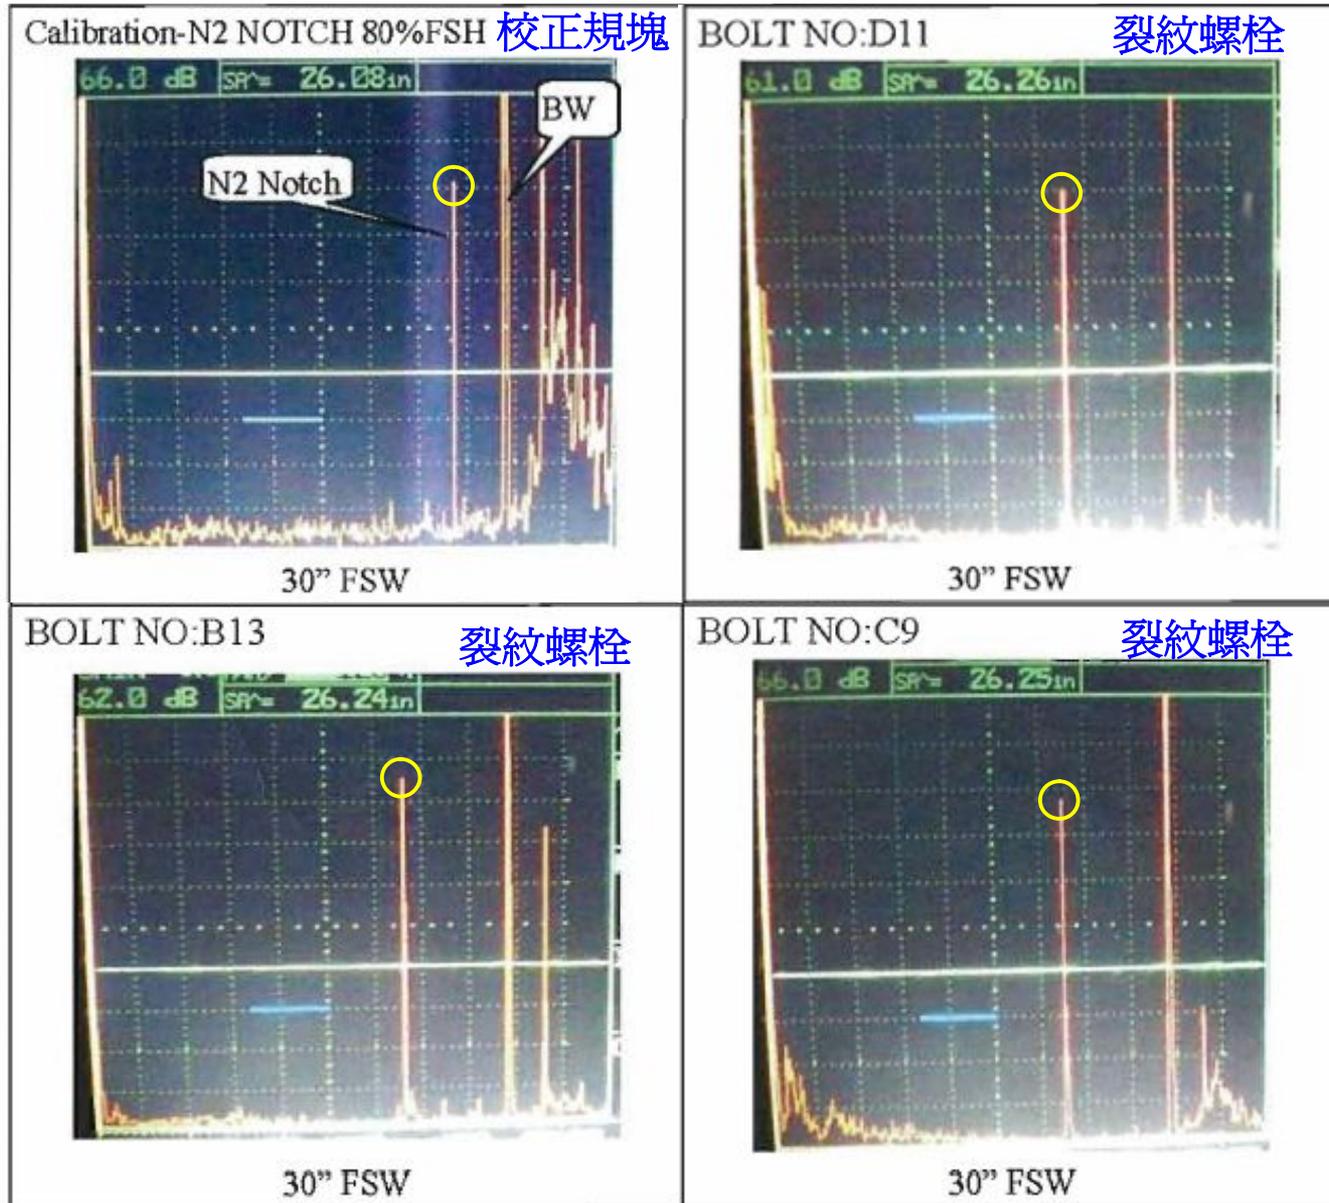
台電刻意大幅調低檢測顯著度，
使顯著度僅達前次檢測 $1/4 \sim 1/2$

當N2 notch顯著度大幅降低，個別螺栓顯著度亦隨著大幅降低，而使管制機關與社會大眾受其誤導，誤以為沒有裂紋

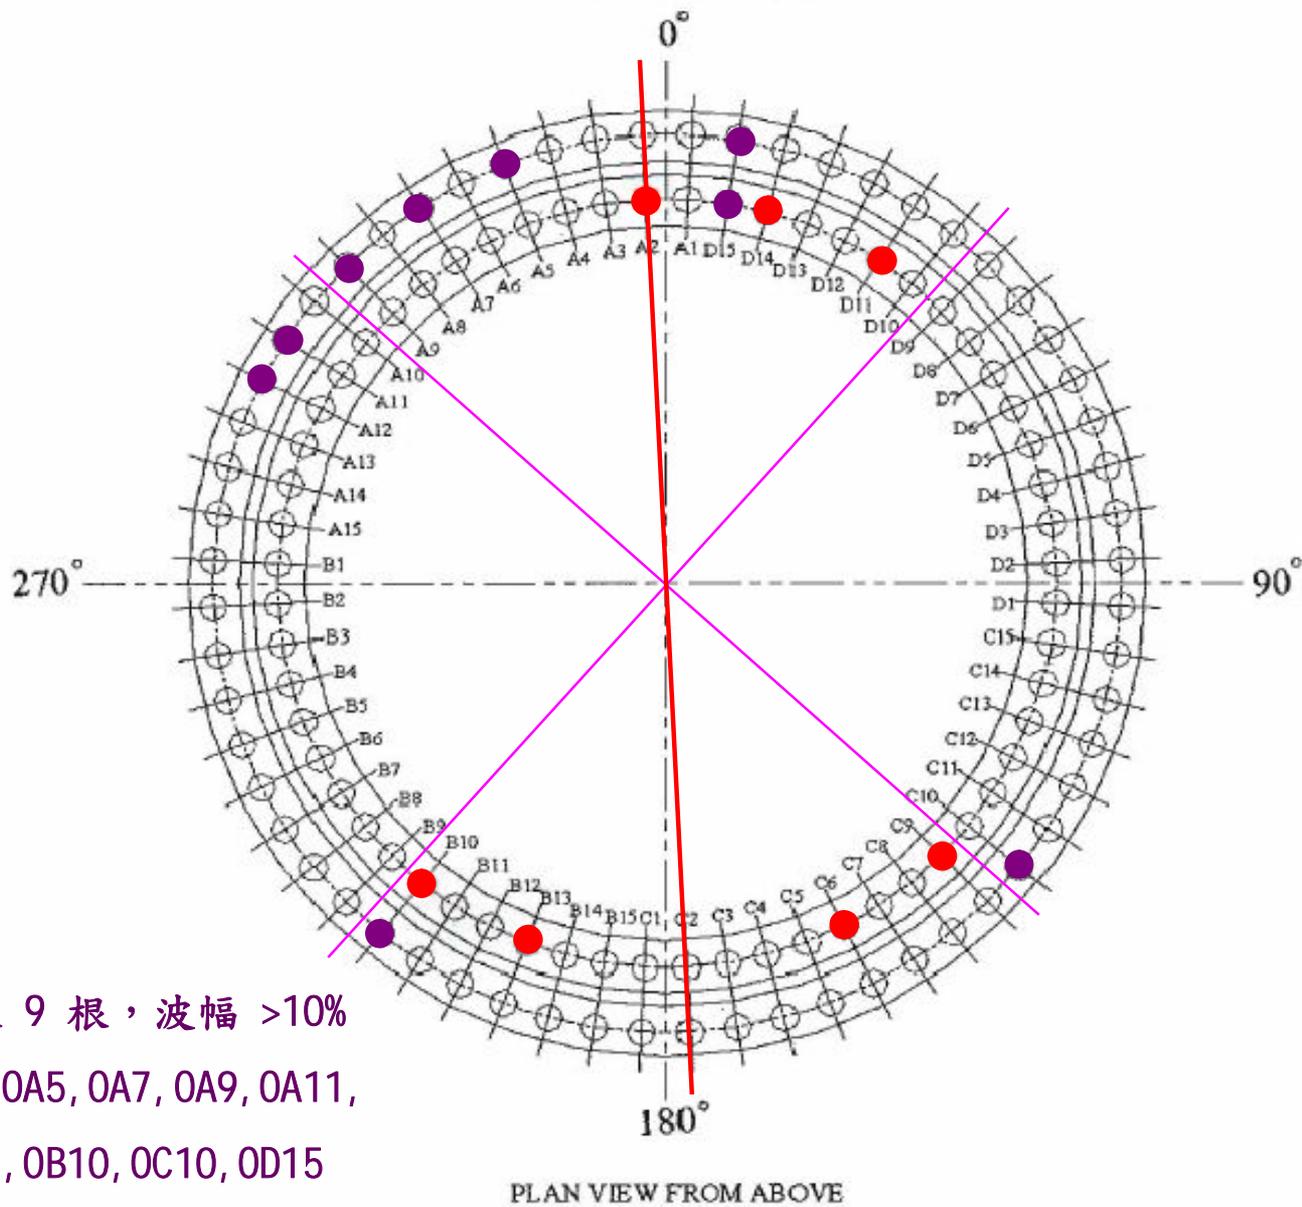
- 嚴重裂紋 9 根，波幅 >10%
計有D15, OA5, OA7, OA9, OA11,
OA12, OB10, OC10, OD15

中度裂紋 20 根，10% \geq 波幅 $>6\%$

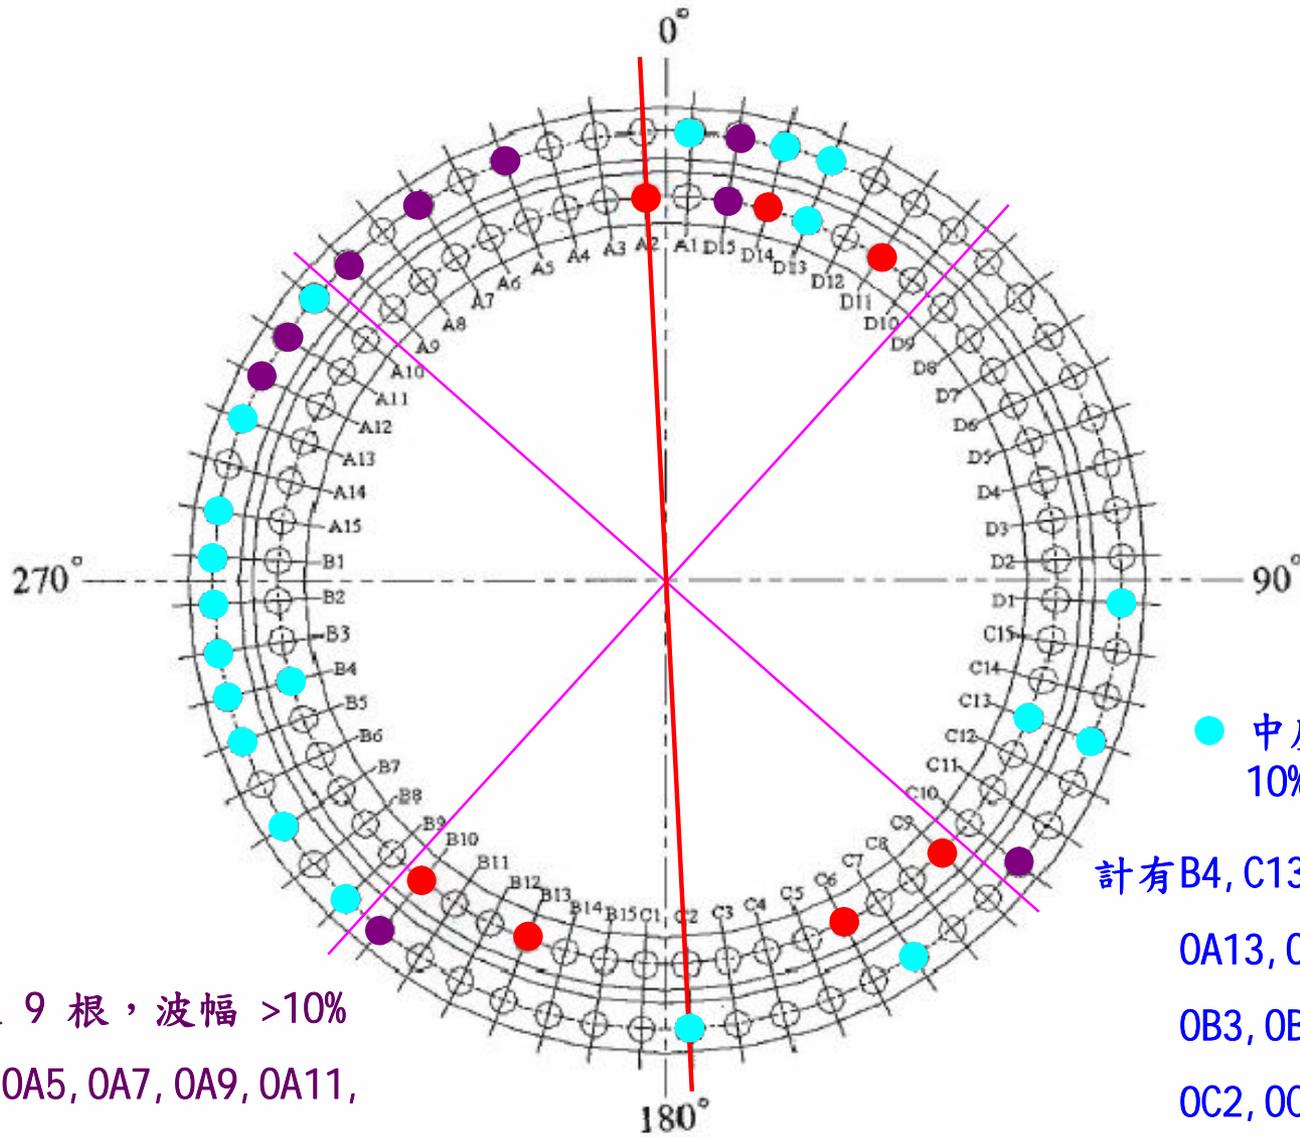
RPV SUPPORT SKIRT ANCHOR BOLTS 反應爐支撐裙板錨定螺栓

● 嚴重裂紋 9 根，波幅 >10%
計有 D15, OA5, OA7, OA9, OA11,
OA12, OB10, OC10, OD15

● 中度裂紋 20 根，
10% ≥ 波幅 >6%

計有 B4, C13, D13, OA1, OA10,
OA13, OA15, OB1, OB2,
OB3, OB4, OB5, OB7, OB9,
OC2, OC7, OC13, OD1,
OD13, OD14

不合格螺栓逾總數30%

完全斷裂	:	3根，內3、外 0
裂紋深 2.5mm以上	:	4根，內4、外 0
嚴重裂紋	:	9根，內1、外 8
中度裂紋	:	20根，內3、外17
輕微裂紋	:	許多，待統計
輕微裂紋不計，即有36根，達總數30%。
