# 龍門核能電廠第三十四次定期視察報告

行政院原子能委員會核能管制處

中華民國 98 年 4 月 17 日

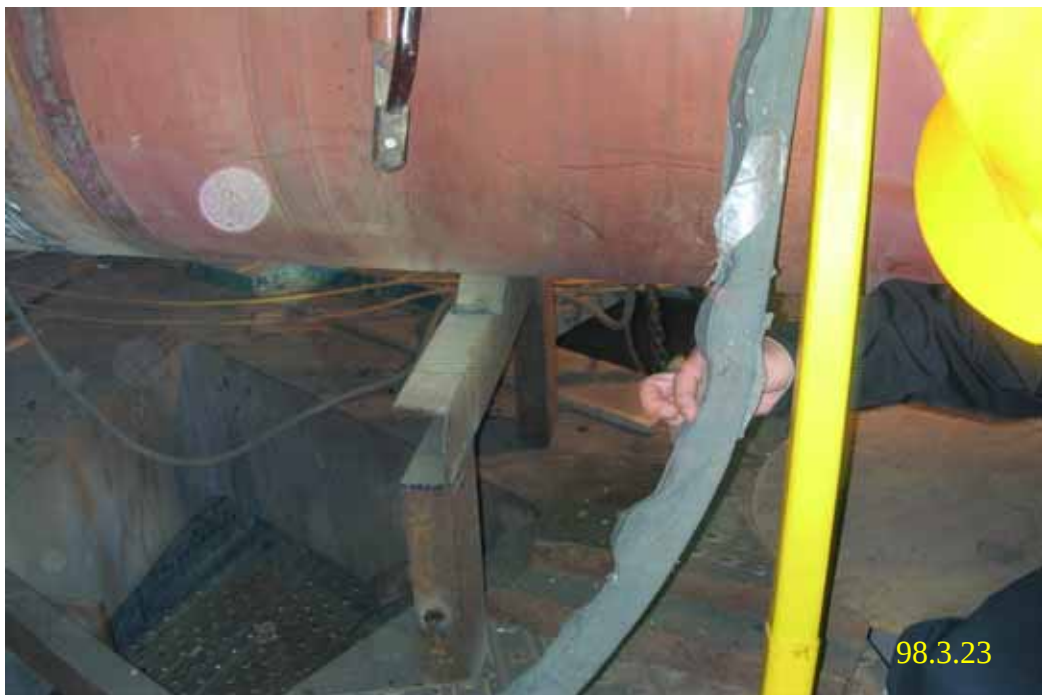
- 1.巡視二號機反應器廠房 EL.18,100mm RCCV Liner 安裝施工狀況，於二號機反應器廠房 RCCV Liner 0°附近，發現 RCCV Liner 與 Top Slab Liner 交接處有明顯鏽蝕現象，請相關經辦組儘速處理改善。
- 2.巡視二號機反應器廠房 EL.15,700mm 乾井內部設備與管路安裝現場施工作業，於二號機主蒸汽管路安裝現場，發現承包商為便於管路安裝定位作業之進行，乃於現場安裝臨時支撐架，以進行管路定位之固定，惟於現場巡視時，發現部分主蒸汽管路仍有以尖角物件進行管路支撐現象(照片六)，恐有應力集中造成管路管壁傷害之虞，請相關經辦組確實檢討改善。
- 3.巡視二號機反應器廠房 EL.12,300mm 乾井內部設備與管路安裝現場施工作業，於 ASME Sec. III Class III 之 SRV Discharge Line 2B21-PSP-0004 處，發現該管路之管壁表面與臨時支撐架有點銲痕跡，恐對該管路管壁造成傷害，請相關經辦組確實檢討改善。同時，於 SRV Discharge Line 2B21-PSP-0068 處，

照片六：主蒸汽管路以尖角物件進行管路臨時支撐情形

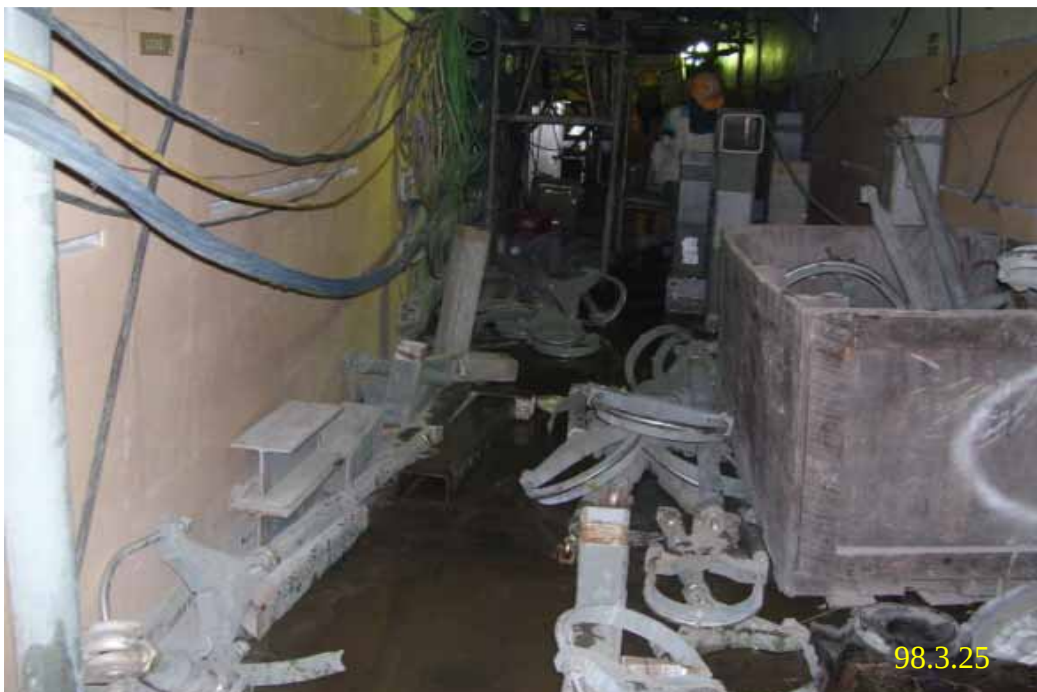
- 1.設備器材泡水：一號機反應器廠房 EL.4,800mm Room 320 RIP Adjustable Speed Driver Panel (1C81-PL-0211B2)附近地面凹槽內有電纜泡在水裡。二號機反應器廠房 EL.18,100mm Room

- 543 附近地面大片積水，導致許多管節、支架浸泡水中，此屬大範圍明顯之缺失，未見及時處理，顯見現場巡視並未落實。
- 2.防塵布包設不完善：由於龍門工地現場仍屬施工狀態，因此，塵埃散佈在所難免，故更應重視設備加蓋防塵布之問題，尤其是儀控、電氣設備等更應落實，以防止塵埃的聚集。惟現場仍處處可見電氣盤面(即使是已加壓之電氣盤面)、儀器架等佈滿塵埃，且現場部分防塵布之包設亦不確實(例如：1H21-1RK-0111C、1H21-1RK-0113C 等)。
- 3.工作架置於管節上：二號機反應器廠房 Room 242 仍可見安全級氣動閥 2G31-ABV-1016A Control valve 附近管路上置放了施工鐵架。
- 4.未安裝之支架直接吊於管節上：可能由於施工順序之關係，部分管節上仍懸吊著未安裝之支撐架(例如：二號機反應器廠房 EL.-1,700mm Room 241 附近 2G31-PSP-50 管路上懸掛了一未固定好之支撐桿、二號機反應器廠房 2P13-GUD-801737、2K11-GUD-804004 等支撐架，逕懸吊於小管上)。
- 5.防止異物入侵措施不確實：二號機反應器 252° 及 288° 方位之兩支主蒸汽管延伸管嘴處，發現四支量測用小管未予密封防護。
- 6.施工作業影響既有設備：目前各廠房正積極進行風管之安裝作業，而風管安裝後之保溫棉鋪設作業亦迅速展開，惟現場因其他作業之施工，仍發現許多處風管已鋪設完成之保溫棉

照片八：二號機反應器廠房 543 房間附近地面大片積水情形

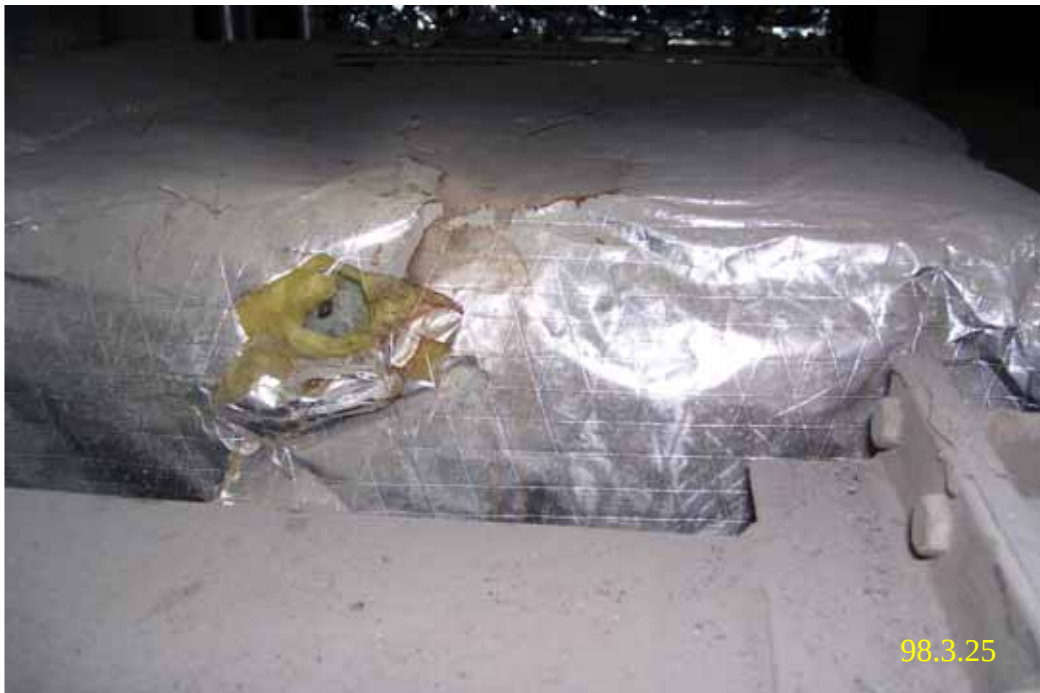
遭受撞擊破壞(例如：一號機反應器廠房 Room 110 RHR 房間內之風管)，及設備遭受意外撞擊(例如：一號機乾井冷卻系統之 AHU 表面有撞擊之凹痕)，導致後續又待進一步修補作業，應請施工人員避免施作時對現場已有之設備造成傷害。

照片九：一號機反應器廠房 RHR A 房間內風管保溫棉破損情形
