# 核二廠 1 號機第 25 週期 燃料破損專案報告

(可對外公布版本)

台灣電力股份有限公司

106 年 4 月

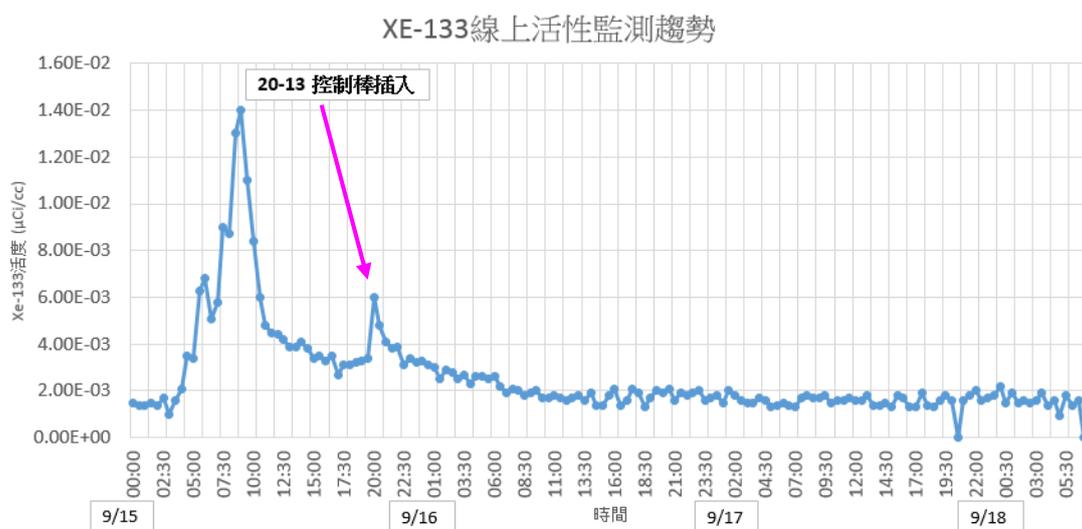
之控制棒時，啟動監測程式進行爐心參數計算。完成所有序列更換步驟後，發現控制棒 20-13 插入時，線上廢氣核種 Xe-133 活度明顯增加(如下圖)，依本廠過去執行護套洩漏燃料束功率壓抑之經驗，如控制單元內有護套洩漏燃料束存在，當控制棒插入時，線上廢氣活性監測系統之 Xe-133 活度均會有突升現象。由此本廠研判護套洩漏燃料束即位於此控制棒單元或周圍，故將該控制棒 20-13 保持在全入位置，以壓抑該可疑燃料束之功率。

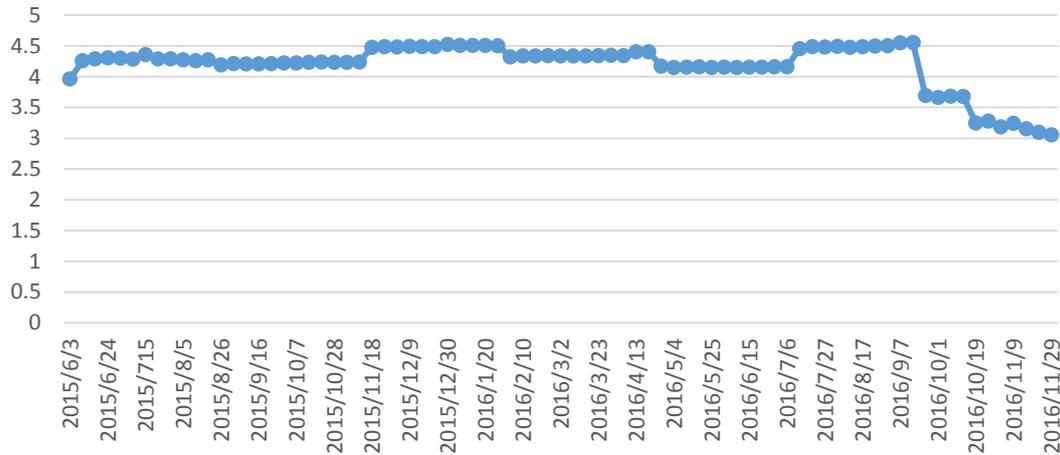
21-10(K1H582) 燃料束功率歷程圖(kW/ft)

經計算，本廠將控制棒 20-13 插至全入，後續在同年 10 月 15 日再將 16-13 控制棒插至全入，雖未直接壓抑護套洩漏燃料束 (K1H582)，但使該燃料束整體功率平均下降約 20% 及 10%，確實達到功率壓抑的效果，其全週期之燃料束功率歷程及插棒前後功率變化如下圖。

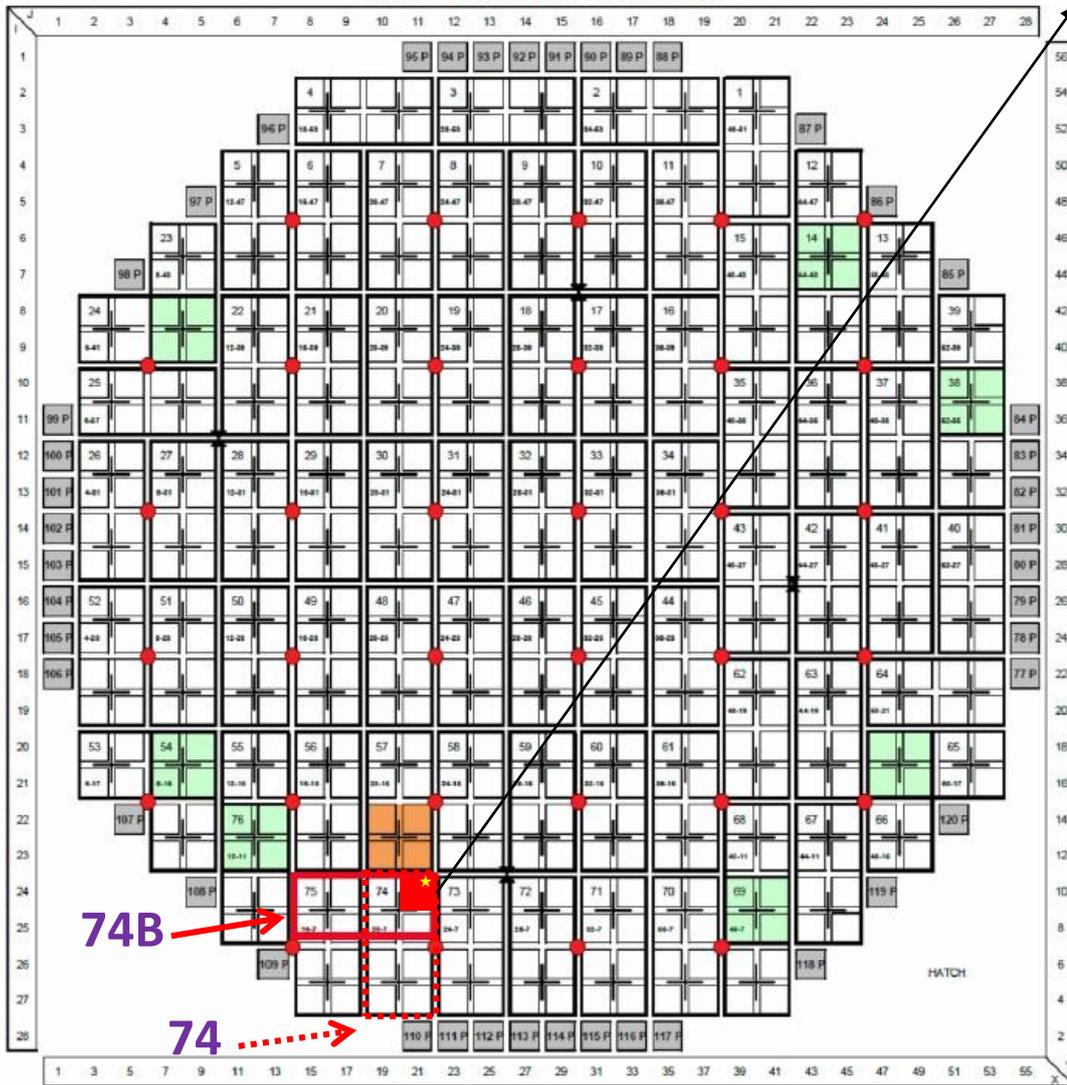
圖 1、第一階段受檢之 580 束燃料爐內位置圖  
(檢查編號 1~76，每次檢查 8 束)

本廠於 105 年 12 月 6 日 18:30，發現護套洩漏燃料束(編號 K1H582)，其爐心位置為 21-10，燃耗 47,063 MWD/MTU，為使用 3 個週期之 ATRIUM-10 型燃料。

座標：21-10  
燃料編號：K1H582  
燃耗：47,063 MWD/MTU  
註：★為護套洩漏燃料束位置

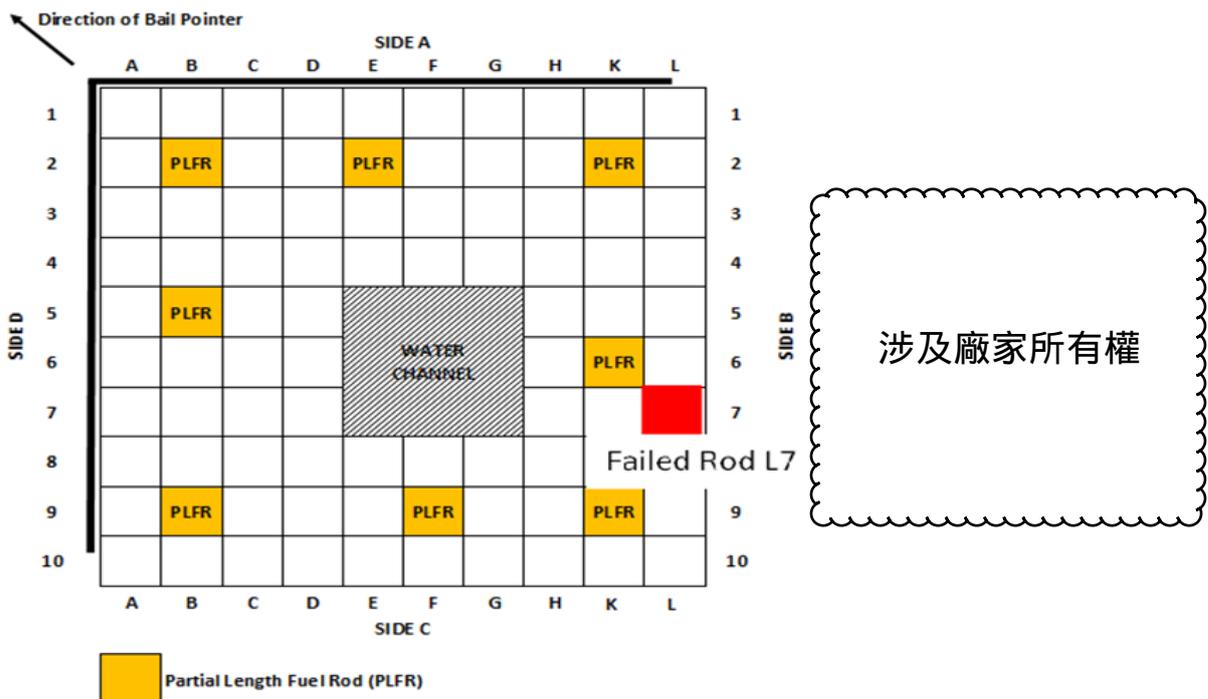
圖 4、ATRIUM-10 燃料棒座標位置圖

前述編號 K1H582 之燃料束，於 12 月 9 日 06:52 傳送至 1 號機用過燃料池 BV-22 定位，12 月 12 日開始由 AREVA 公司在用過燃料池邊進行檢查，其步驟如下：(1) 進行燃料匣檢查，檢查後移除燃料匣及燃料上繫板，觀察燃料束四面燃料棒外觀是否完整；(2) 利用水底攝影機等設備，檢查燃料棒形狀與外觀，檢視護套表面的腐蝕與積垢情形等；逐一抽出燃料棒尋找初始缺陷位置；觀察護套洩漏燃料棒開口特徵，以研判初步護套洩漏肇因；(3) 利用渦電流檢測設備進行護套洩漏燃料棒之探傷，以查找針孔開口位置。檢查結果發現：L07 位置之燃料棒護套洩漏，本廠要求 AREVA 公司妥善處理該根燃料棒，俾蒐集證據及後續肇因分析。護套洩漏燃料束池邊檢驗大事紀如下表：

時間	作業內容摘要
105.12.09	完成將 K1H582 傳送至燃料廠房 3F 以備後續進行池邊檢驗。
105.12.12	<ul style="list-style-type: none"><li>將 K1H582 移至燃料準備機，並完成燃料匣脫接。</li><li>目視檢查發現 L07 位置之燃料棒護套有洩漏現象，詳參圖 4。</li></ul>
105.12.14	抽出護套洩漏燃料棒周圍 5 根燃料棒並使用 IRIS(單根燃料棒檢查站)檢查，檢查結果正常，完整性良好，且未發現爐屑磨

損痕跡。
105.12.21	檢查該燃料束之其他 85 根燃料棒，全數完成渦電流檢測，檢測結果正常。
105.12.26	<ul style="list-style-type: none"> <li>以 Inert Rod(銦棒)插入 L07 位置後完成 K1H582 燃料檢修</li> <li>修復後 K1H582 燃料束經真空啜吸檢測，結果顯示正常。</li> <li>未來 1 號機 EOC25 大修後，機組起動至滿載升載過程本廠將續遵守燃料廠家之 soft operation 保守性運轉策略，並由滿載後之燃料可靠度指標(FRI)評估全爐心之燃料護套完整性是否均正常無虞。</li> </ul>

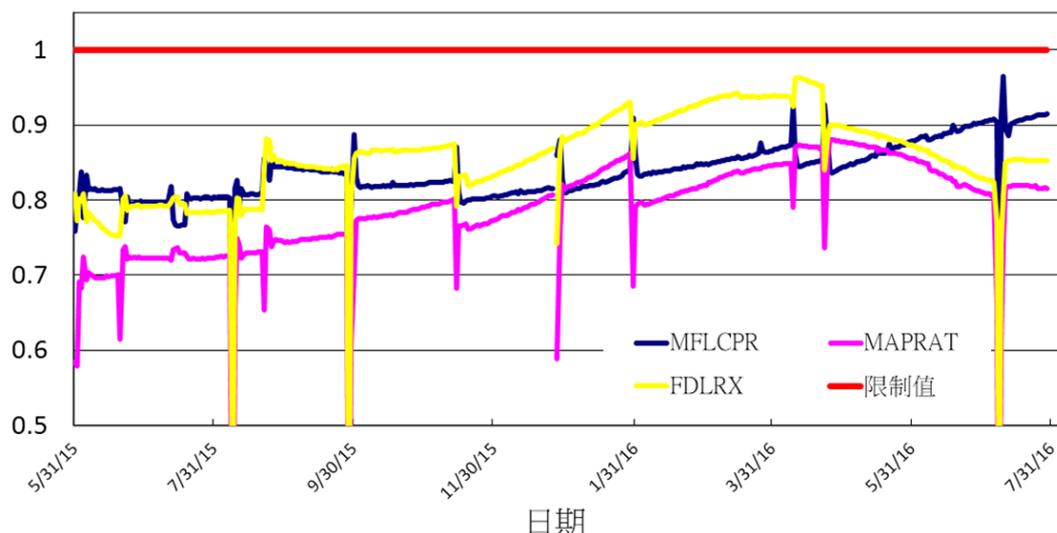
1 號機週期 25 爐心熱限制值趨勢圖

三、全週期燃料熱限值紀錄：經檢查 425 筆 涉及廠家  
所有權 之每日最高熱限

值，MFLCPR、MAPRAT、FDLRX 均  $< 1$  (如下圖)，完全符合本廠運轉規範相關規定，均無不符規定而可能致燃料護套洩漏之狀況發生。

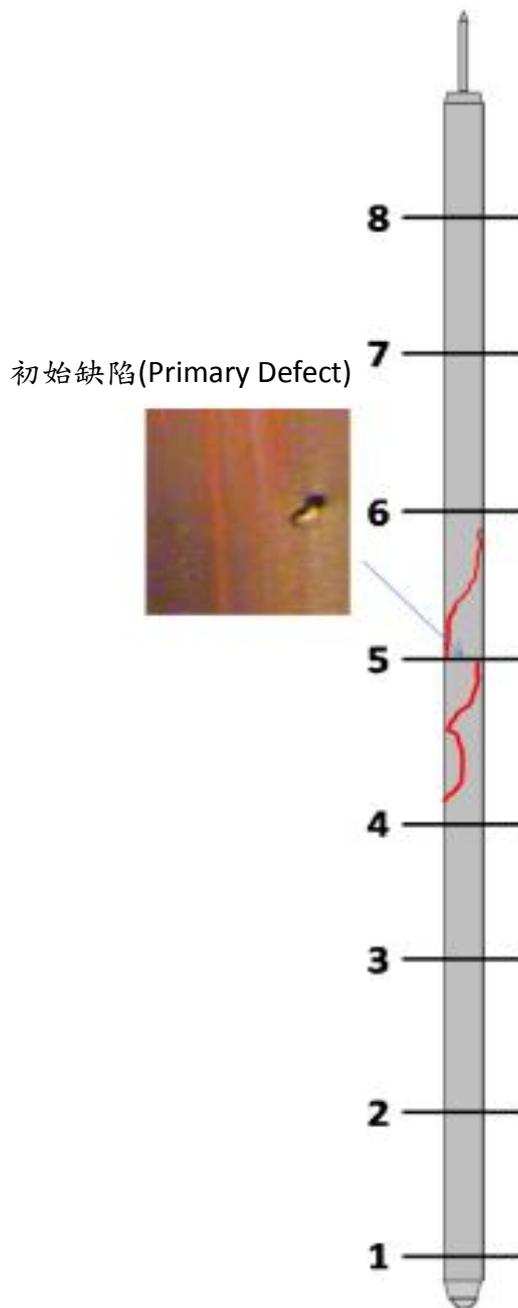
另依 AREVA 公司技術人員，針對 K1H582 燃料束之 L07 護套洩漏燃料棒之池邊目視檢查(Visual Testing, VT)、渦電流檢測(Eddy

Current Testing, ECT)結果，護套洩漏情形彙整如下圖。

依據 AREVA 公司提出之本案肇因分析總結報告依破損的型態及位置判斷指出，L07 燃料棒初始洩漏為 spacer 5 下緣的小穿孔，其肇因為爐屑磨損(Debris Fretting)，此與 AREVA 公司及工業界之經驗一

致，使用現代防爐屑過濾器之 BWR 燃料，爐屑主要係卡在燃料棒上部，鄰近雙相流區域之 Spacer 處位置。在總結報告中並將「燃料相關」的各項因素逐一排除。

本次檢查觀察到 L07 燃料棒有二次劣化之長開口型裂縫產生因核燃料劣化機制為一連串複雜而交互影響的過程，一旦護套初始缺陷(primary defect)形成，冷卻水(爐水)將自「初始洩漏區」的緊密裂縫處滲入護套內，之後受熱蒸發形成水氣，排擠部份氫氣而降低燃料丸與護套間之間隙熱傳導性，使燃料丸溫度增加並膨脹，進而對護套施加應力，造成護套裂縫加大。造成更多的冷卻水再進入護套內，提供更多額外大量水氣，使二氧化鈾(UO<sub>2</sub>)有機會與水氣產生局部氧化作用，形成較鬆散之「高氧相氧化鈾」並釋出氫氣，方程式如下：

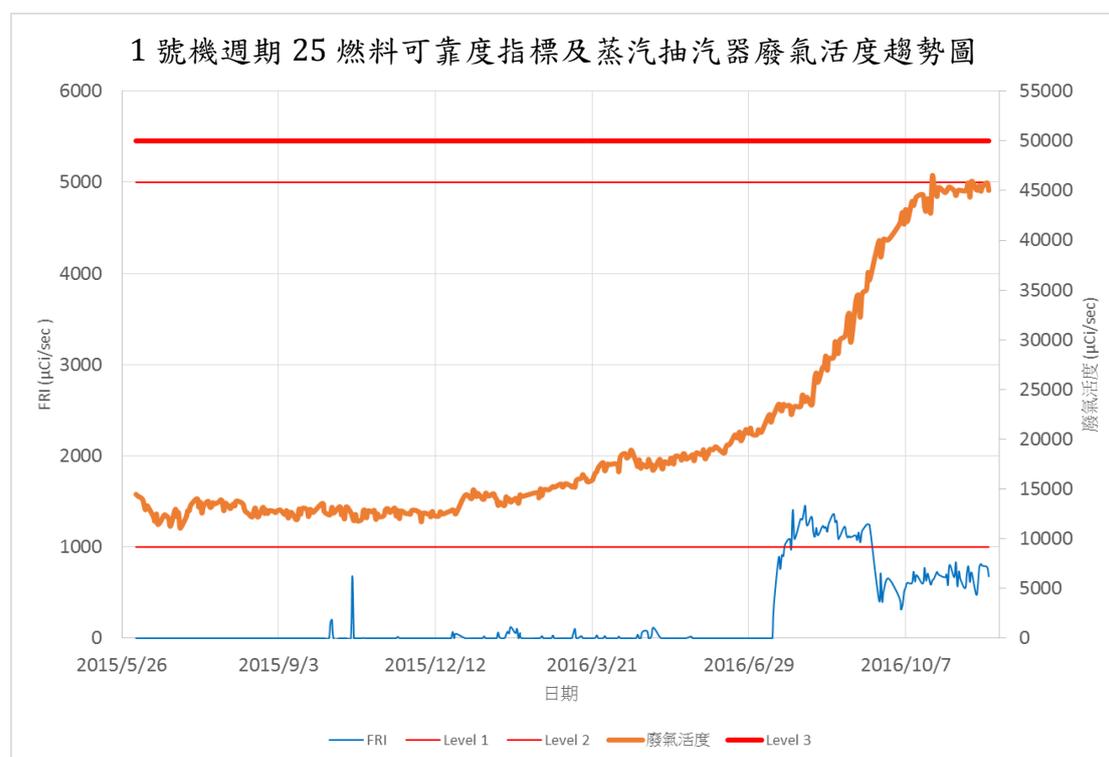
本次燃料護套洩漏依上述準則，FRI 僅達到一階行動階段，且離二階行動階段尚遠，惟一號機本週期末六種廢氣總活度最高已達 46,455  $\mu\text{Ci}/\text{sec}$ ，接近三階行動階段門檻之 50,000  $\mu\text{Ci}/\text{sec}$ ，表示本次燃料護套之瑕疵，FRI 指標可以執行反應爐局部功率抑低方式緩解，但因燃料棒內釋出迷離鈾到爐心中，導致六種廢氣總活度仍會緩慢增加(如下圖)，故本廠已重新檢討及修訂現行核燃料受損對策程序書之各階段行動標準。

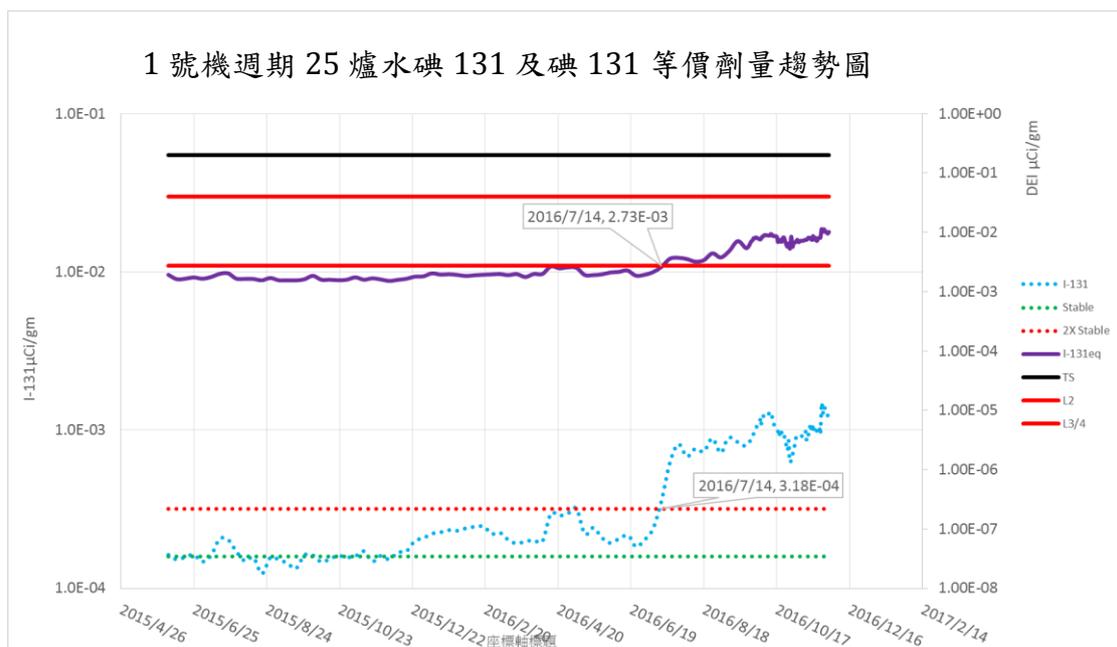
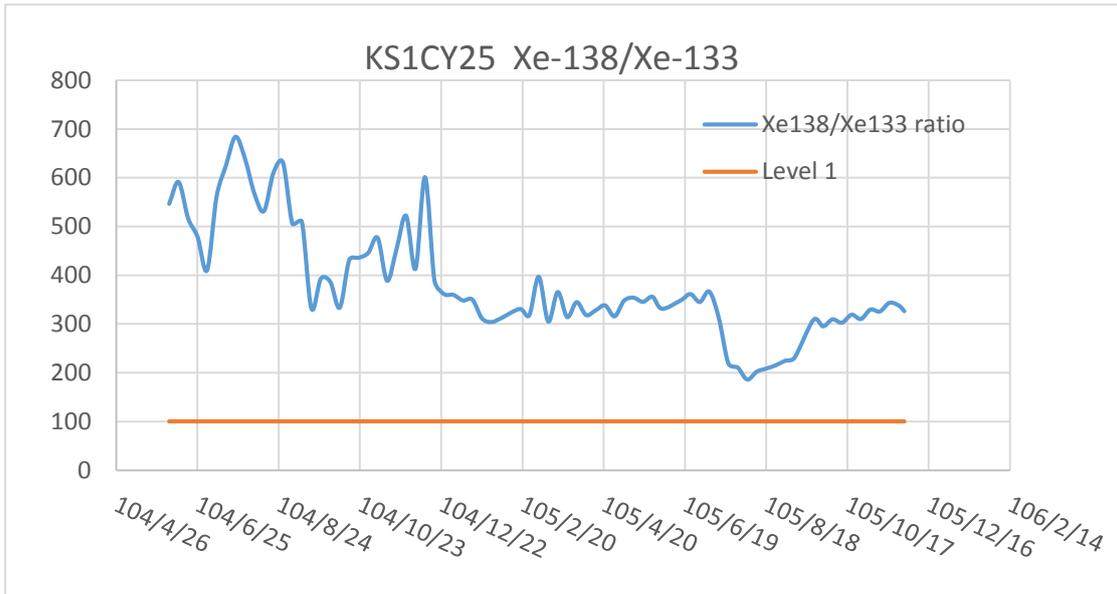
另檢視其它護套完整性監測參數，除 Xe-138/Xe-133 比值因污染爐心之迷離鈾含量較高，以致無法真實反應燃料護套之完整性，其餘碘-131 活度及碘-131 等價劑量等指標，均能反映爐心燃料完整性狀態，如下圖。

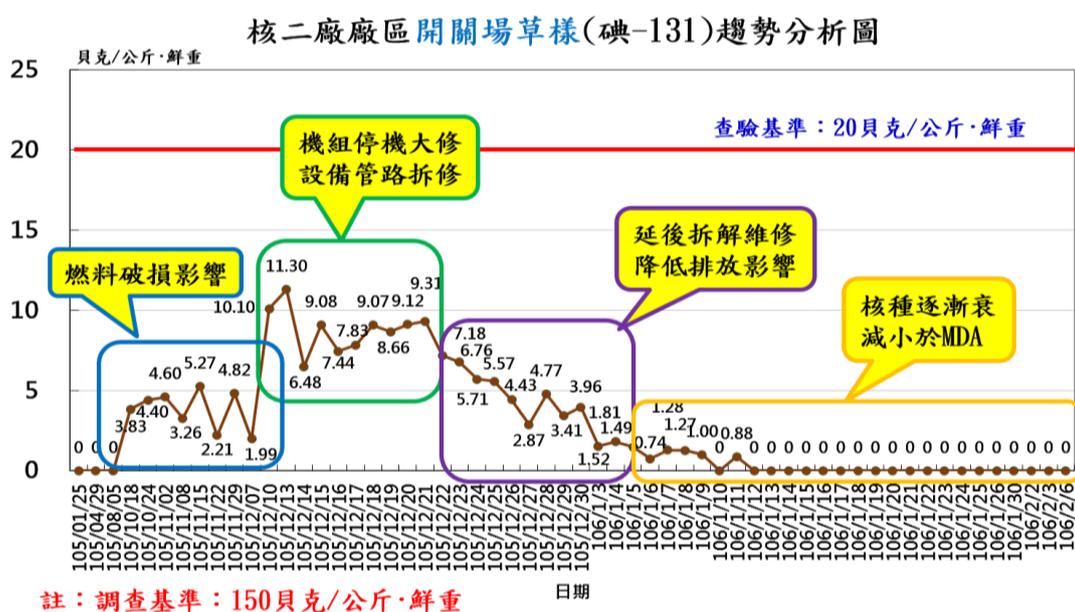
近草樣表面，因此僅於草樣測得極微量碘-131 核種，且於 105.12.13 在開關場監測點測得最高值為 11.3 貝克/公斤·濕樣，但監測區之量測值均未超過『核能電廠監測區試樣放射性分析行動基準與因應行動』之調查基準(150 貝克/公斤·濕樣)，甚至亦均未超過查驗基準(20 貝克/公斤·濕樣)，詳如下圖所示量測值與其意義說明：

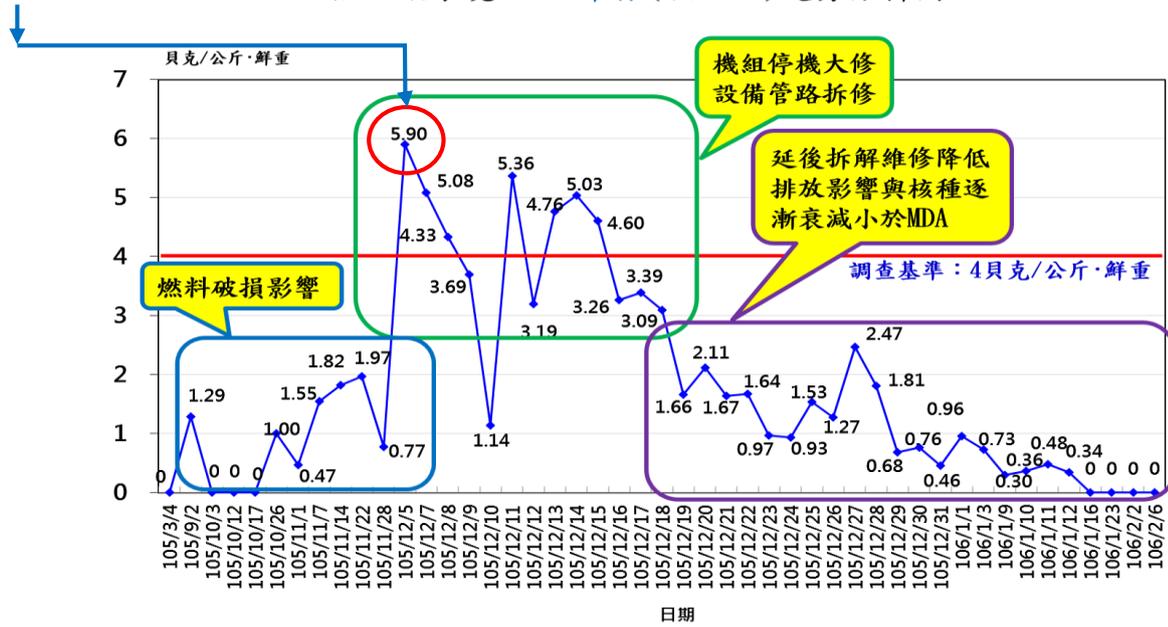
核二廠環境GR202草樣(碘-131)趨勢分析圖

廠界環境則於 105.12.5 在東北東方向 GR 202 監測點測得最高值為 5.9 貝克/公斤·濕樣，超過『環境試樣放射性分析預警基準』之調查基準(4 貝克/公斤·濕樣)，經電廠採取對應行動與經歷之時間衰變後，該量測值已逐漸降低至 106 年 1 月 16 日之 0 貝克/公斤·濕樣(即小於 MDA)，詳如下圖所示量測值與其意義說明：
