台電公司核二廠一號機 反應爐支撐裙板錨定螺栓斷裂處置報告

台灣電力公司
101年5月18日

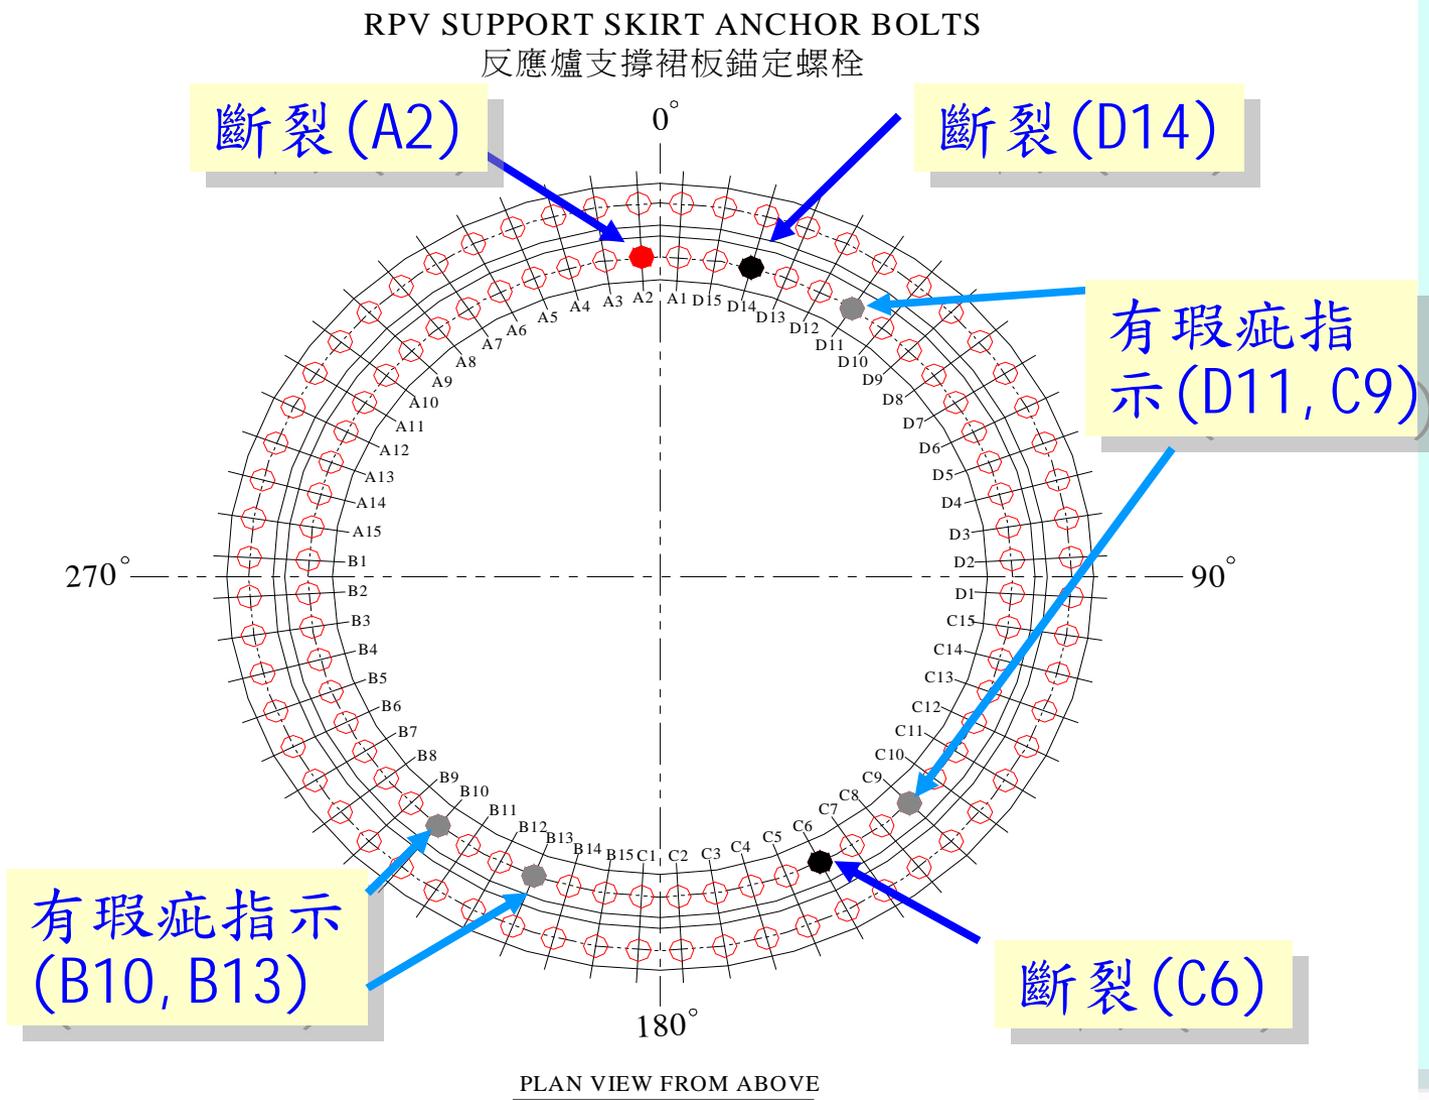
圖4、反應爐支撐裙板錨定螺栓斷裂相關位置圖(紅色：斷裂，黑色：近似斷裂，灰色：瑕疵指示)

1. 台電核二廠一號機依計畫於101年3月16日停機歲修，更換核燃料並執行各項設備檢查維修。於大修期間執行反應爐支撐裙板錨定螺栓目視及超音波檢測時，發現支撐裙板內側有1支錨定螺栓斷裂。
2. 另從檢測訊號顯示2支疑似斷裂，4支有輕微裂紋。
3. 其餘113支螺栓超音波檢測合格。
4. 針對本次反應爐支撐裙板錨定螺栓檢查結果，核二廠立即依據品保程序進行後續處理，並通報原子能委員會。

- A2已斷裂
- C6, D14無回波, 研判已近斷裂
- B10、B13、C9、D11有瑕疵指示

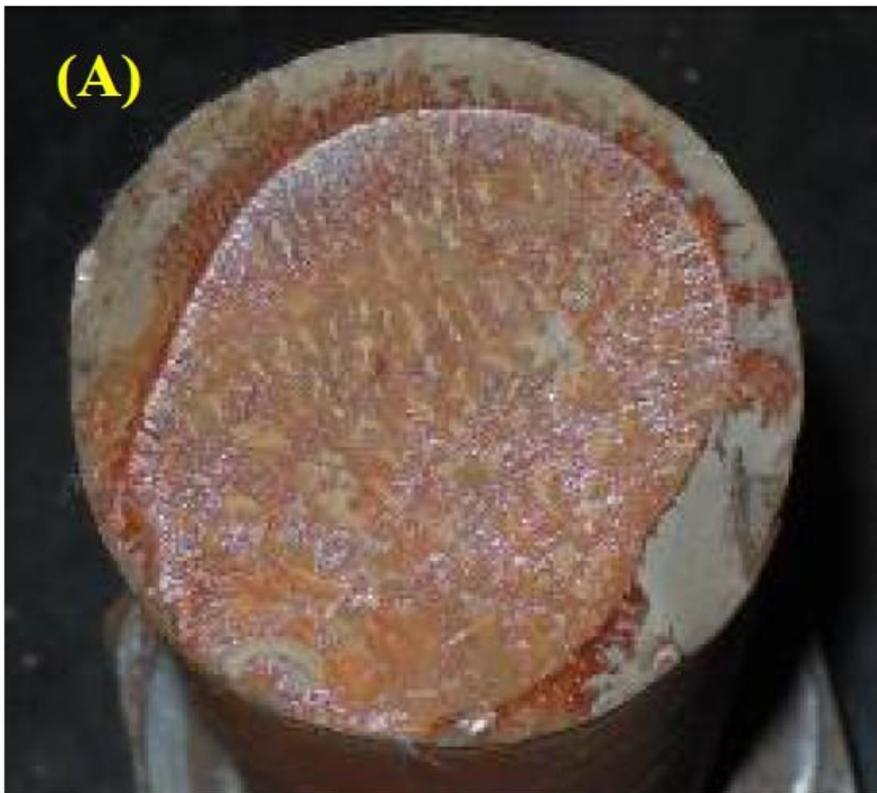
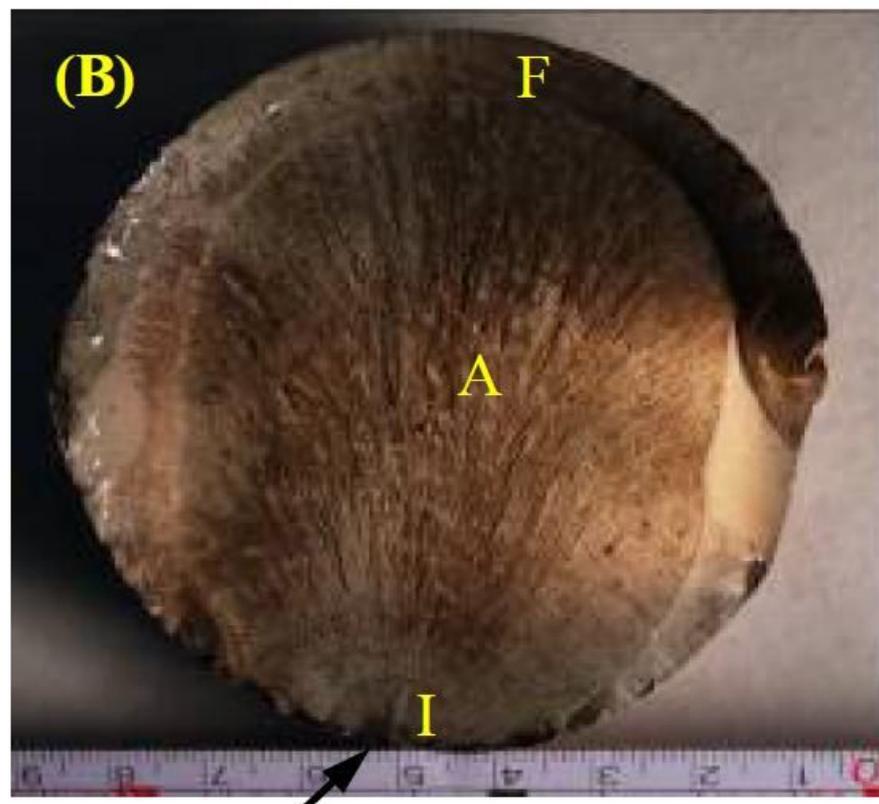
圖6、A2螺栓斷面照片，(A)為原始形貌，(B)為清理後形貌；I為破斷起裂源，A為龜裂成長區，F為最終拉斷區)

一、支撐裙板錨定螺栓起裂之肇因：應力腐蝕龜裂(SCC)

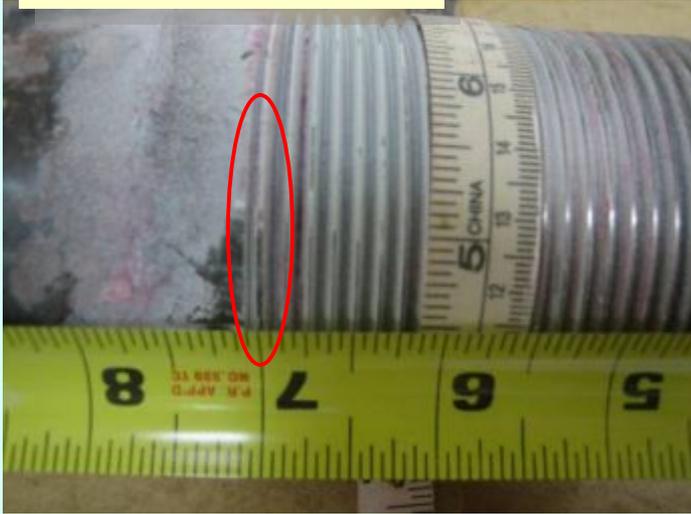
D11裂紋情形

圖7、4支裂紋螺栓照片
