# 核三廠核安管制紅綠燈視察報告

## (95 年第 3 季)

行政院原子能委員會 核能管制處

中華民國 95 年 11 月

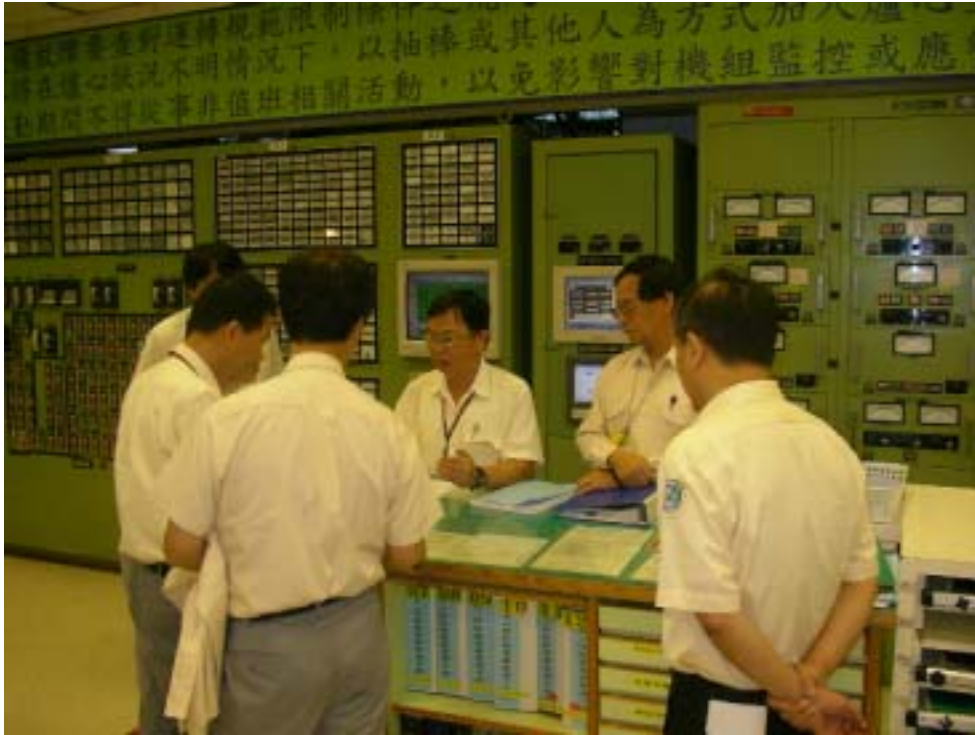
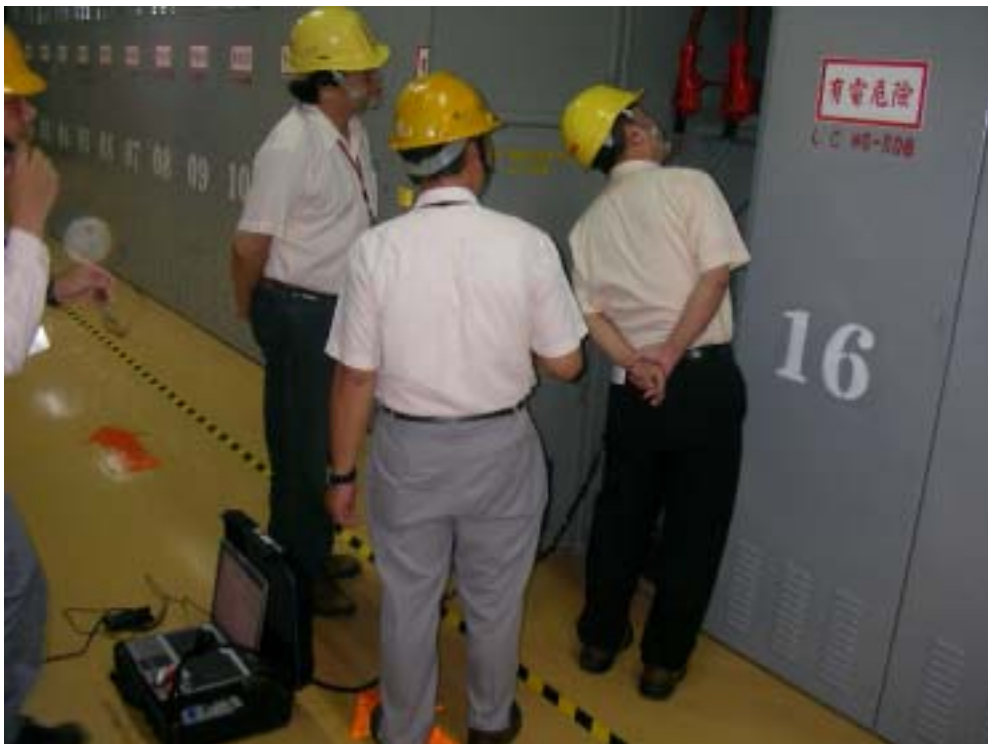
1. 二號機執行高壓馬達電氣診斷分析動靜態測試時，電氣課工作人員於工具箱會議之 SOP 161 附表二之派工單勾選可能會造成“跳機或降載”，

惟如確有此可能性即應依既有潛在跳機分析程序加以處理(事實上是否有此顧慮，在 SWP 階段即應已決定)。

分析：上述視察發現第 1 項屬作業人員工作態度問題，步步為營之心態雖可嘉勉，惟仍應遵循相關程序書之規範；第 2 項為長期以來小倉庫存在之管理問題；第 3 項程序書可更為精緻。評估並未顯著影響系

說明：本會視察員觀察二號機執行高壓馬達電氣診斷分析動靜態測試之工具箱  
會議召開情形（主控制室），以及現場視察該項作業（汽機廠房 100 呎）。

處置：已發備忘錄如附件二要求電廠澄清或改進。

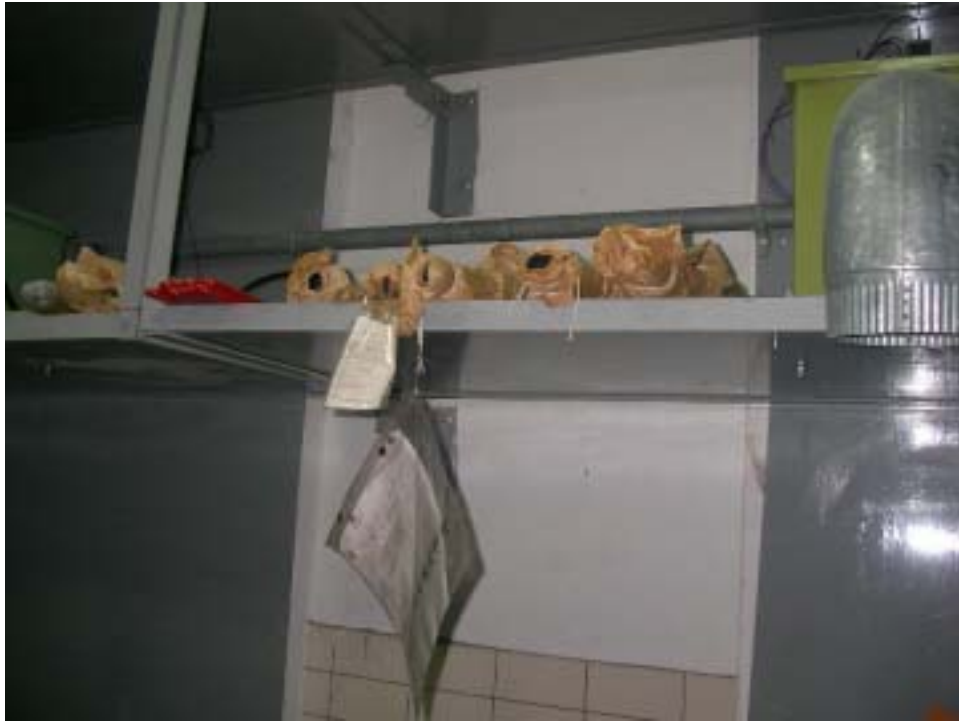
2.Q/R1/NQ、NR1 備品未依程序書 1102.05 要求就同一儲存等級分開隔離

儲存；另將長期保留於小倉庫之 fuse、bearing 請再確認是否須作維護（目前並未作維護）。

說明：電氣課小倉庫 Q/R1/NQ、NR1 備品未依程序書 1102.05 要求就同一儲存等級分開隔離儲存。

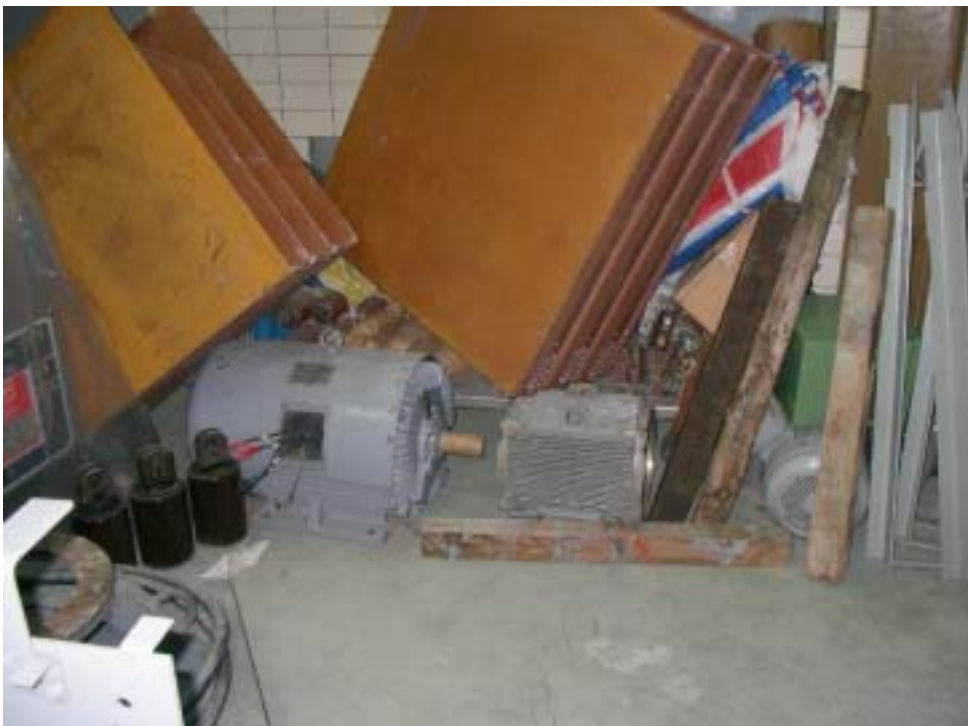
3. 修復品乾燥室維護紀錄日期至 94 年 9 月，經查該維護係針對新品斷路器（但該新品斷路器已用於系統，目前乾燥室只剩舊品），目前乾燥室內之設備均未作適當之管理（未掛指示卡等）。

說明：電氣課小倉庫之修復品乾燥室內之設備均未作適當之管理（未掛指示卡等）。
