龍門核能電廠第三十二次定期視察報告

行政院原子能委員會核能管制處

中華民國 97 年 10 月 27 日

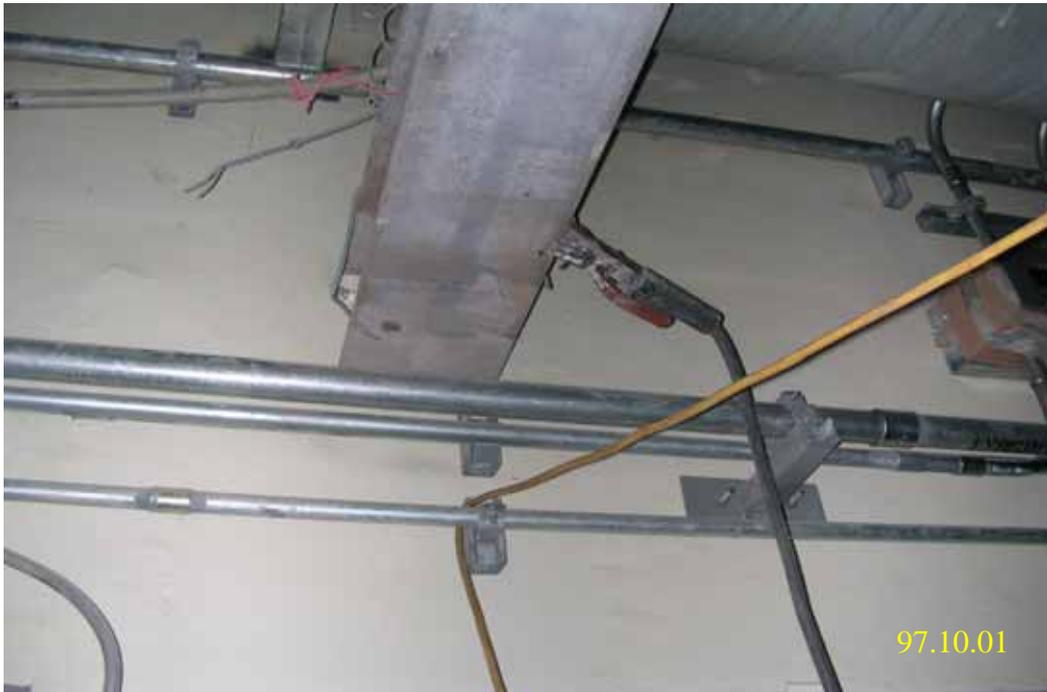
於 No.112 房間外走道上，而其中置於 No.112 房間外且正進行銲接作業之銲機(No. 1078)之回路(工件母材至銲機)電纜夾頭，係以銲條把手夾於銲機上方之管支架，且未儘可能接近工件(照片七)，不符規定，亦有增加感電機率之可能，請改正作業人員此一工作習慣。另本項作業規定亦列於動火許可證中之工作安全檢點事項中，針對上述情形，請台電公司要求有關動火巡查人員與監火人員應確實落實現場巡查、檢點作業以維人員及設備安全。

照片七：電銲機回路電纜夾頭未置於儘可能接近工件情形

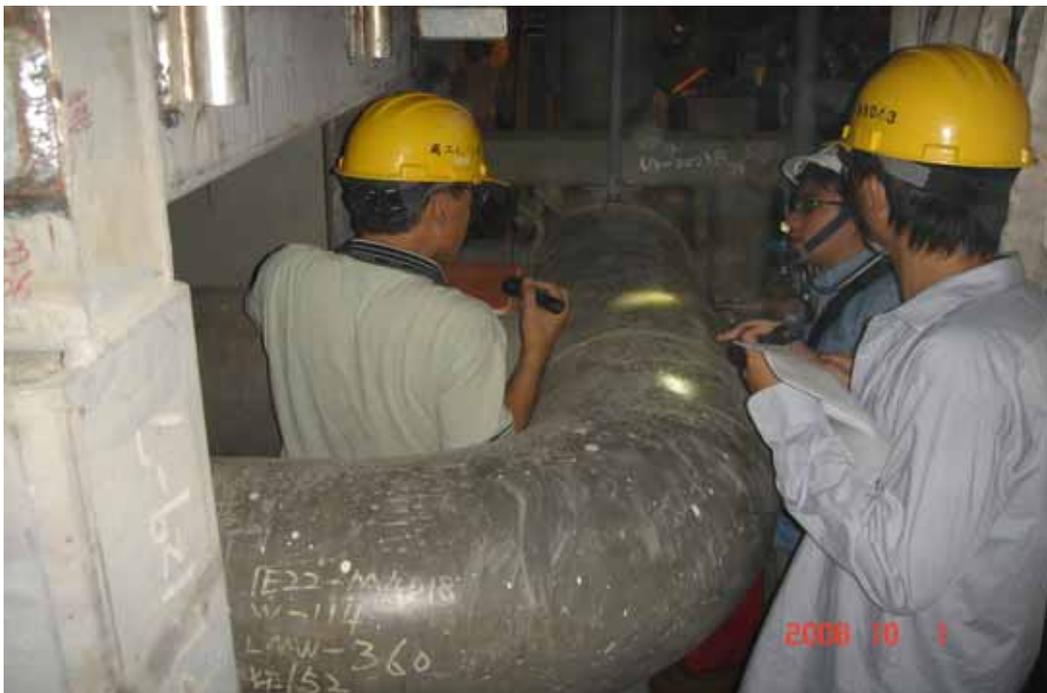
核四廠一號機須執行試運轉之系統共 123 個，其中包含 936 項 PCT 測試項目，目前電廠已執行完畢共 48 項，約為 5%。視察期間僅 HPCF B 串管路水壓測試一項 PCT 測試正在進行(照片八)。

照片八：一號機 HPCF 管路 B 串現場水壓測試情形

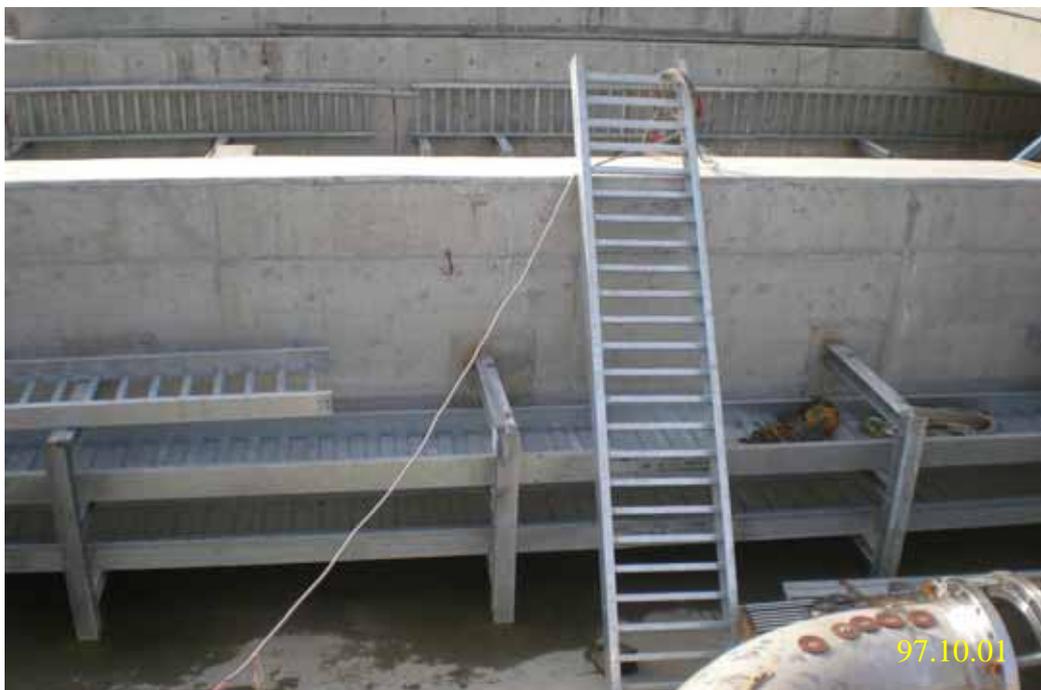
- 2.巡視一號機 RBSW 廠用海水渠道現場之廠務現況，於一號機 RBSW Div. I 廠用海水渠道，發現電纜拖架安裝工程所使用之 S 級電纜拖架被充當為上下渠道之樓梯使用(照片九)，建請相關經辦組儘速處理改善。

照片九：一號機 S 級電纜拖架被充當為上下渠道之樓梯使用情形
