NRD-NPP-95-11

# 核一廠核安管制紅綠燈視察報告 ( 95 年第 2 季 )

行政院原子能委員會 核能管制處

中華民國 95 年 8 月

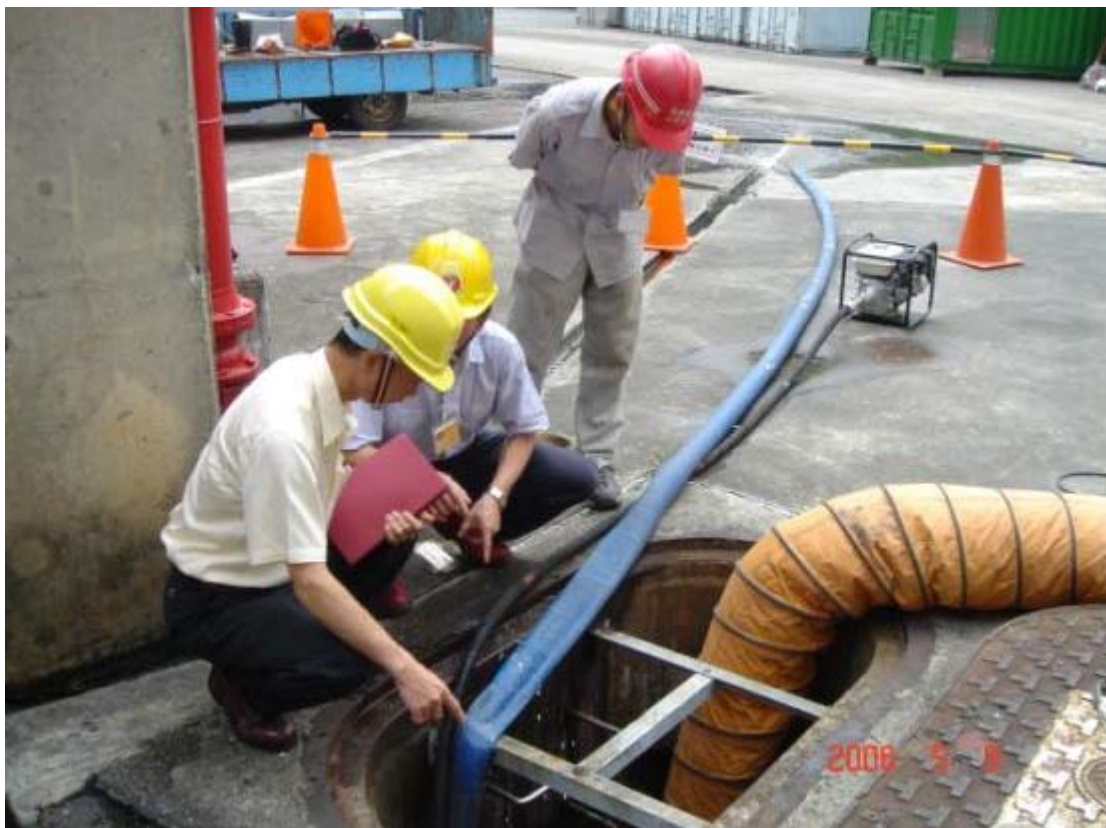
- 2.因颱風或豪大雨可能造成地下電纜淹水，依程序書 757.5「廠內電纜溝預防維護程序」，現場勘察 MH-16 抽水的執行情形，情況良好，隔日再抽查已完成抽水之人孔蓋 MH-16、MH-17，除 MH-17 內有下層部份積水無法由抽水泵抽出造成電纜仍有浸水情形，餘無積水，此部份電廠說明已規劃在 DCR-2836 時，將會以底部用空心磚架高電纜來改善。
- 3.查證核一廠現行程序書，對於海嘯若沿著小坑大門北原橋經隧道湧入，電廠並無設置擋水砂袋等措施。
- 4.查證聯合廠房及 DST 若發生破漏，則 MCC 480V 1B 開關箱位置最低易受損。
- 5.查證核一廠現行程序書 113.5「災害防救要點」附件一之『災害防救整備項目』，查證是否依規定處置，查證結果發現有部分項目不符程序書要求。

核一廠執程序書 757.5「廠內電纜溝預防護程序」  
抽水現場查證實況

第 2 項問題目前電廠已全面清查廠內各人孔，成立改善對策 DCR-2836。人孔內既有排水泵者，全面檢查修復；人孔蓋高度過低，遇降雨則雨水容易流入人孔者，提升人孔蓋高度；積水嚴重人孔，增

設水位警報，使排水泵能自動啟動；另透過定期巡視抽水之方式，以改善積水問題，提高地下電纜絕緣品質，故評估結果，此項屬無安全顧慮之綠色燈號。

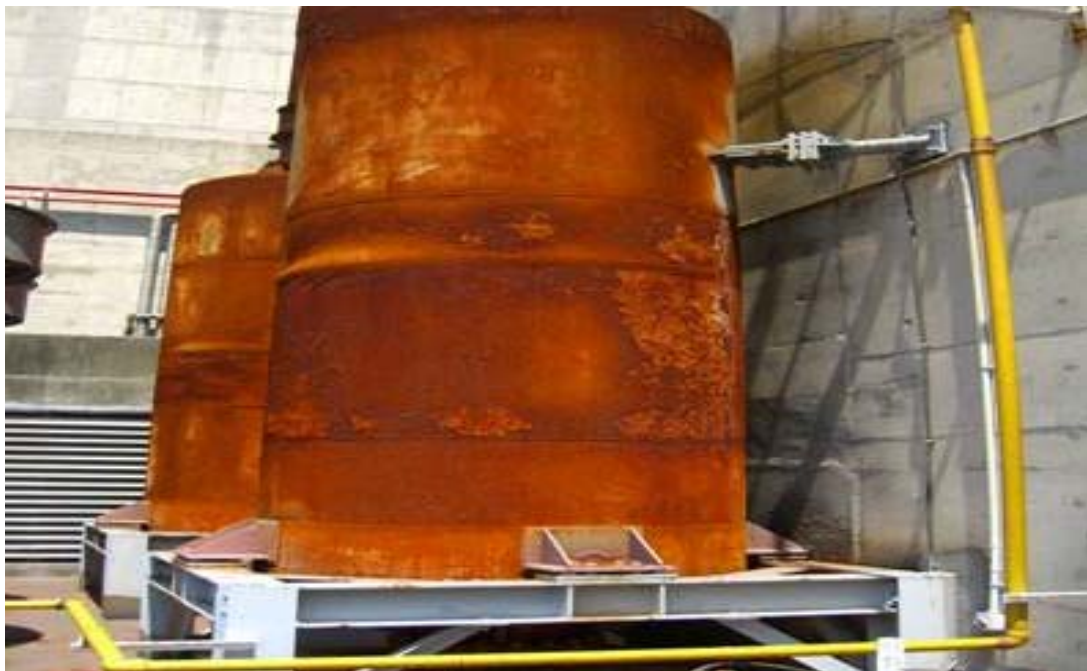
6.抽查二號機緊急柴油發電機屋頂上之 8 組排氣扇能否承受颱風侵襲，查證結果 8 組排氣扇構造目前仍相當堅固，應可承受颱風侵襲，緊急柴油發電機定期測試亦包括排氣扇之自動起動運轉，因此 8 組排氣扇功能無虞，但查證時發現緊急柴油發電機之排煙管下半部已嚴重銹蝕並有穿孔情形，其故障可能影響緊急柴油發電機之可用性，建議電廠應速檢修並檢查一號機有無

第 6 項問題係查證發現緊急柴油發電機之排煙管下半部已嚴重銹蝕並已有穿孔情形，其故障可能影響緊急柴油發電機之可用性，此問題電廠已積極進行改善行動，為求保守評估最惡劣情況(假設 2 台緊急柴油發電機因修理排煙管，導致一星期不可用)，依「核一廠風險顯著性評估 (PRiSE)」程式 1.01 版，進行爐心熔損頻率的靈敏度分析，分析結果發現風險影響相當小，屬無安全顧慮之綠色燈號。

二號機緊急柴油發電機之排煙管下半部嚴重銹蝕情形

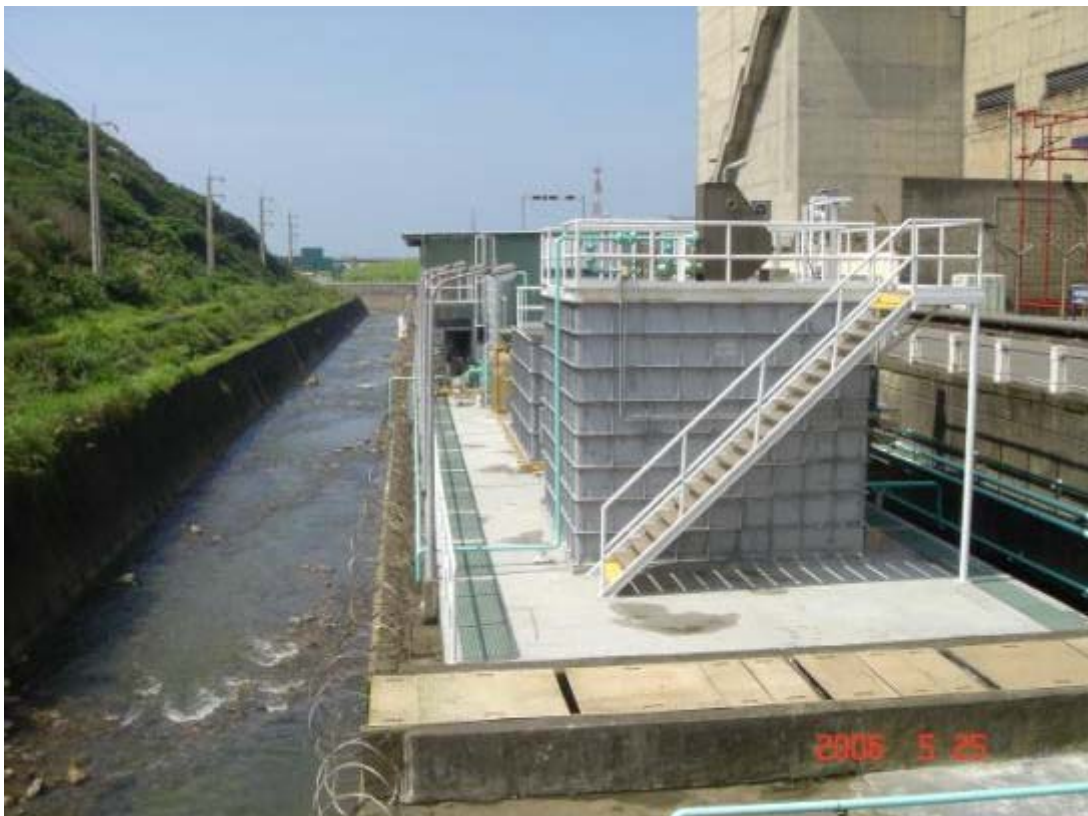
- 1.查證核一廠現行 DCR 審查評估表並未將淹水之可能性與防範納入考量，此部分缺失已請電廠檢討改進。
- 2.查證 DCR-1628 文件時，發現該 DCR 因未考慮乾華溪排水功能，以致將部分設備建於乾華溪堤防內，其是否符合 FSAR2.4.2.2 假設乾華溪需要有  $87\text{m}^2$  斷面之要求，已請電廠進一步澄清。

第 2 項問題係核一廠 DCR-1628 因未考慮乾華溪排水功能，以致將部分設備建於乾華溪堤防內，可能不符 FSAR2.4.2.2 假設乾華溪需要有  $87\text{m}^2$  斷面之要求，FSAR 之分析假設係依千年洪水頻率作為基準，且該 DCR 設備建於乾華溪中下游，依核一廠廠房地勢標高係南高北低之設計，溢流之洪水應仍將流向出海口，故初步評估結果，此項發現屬無安全顧慮之綠色燈號，不過仍需電廠進一步之釐清。

核一廠 DCR-1628 建於乾華溪護岸情形
