# 龍門核能電廠第四次定期視察報告

行政院原子能委員會  
核能管制處

中華民國八十九年九月

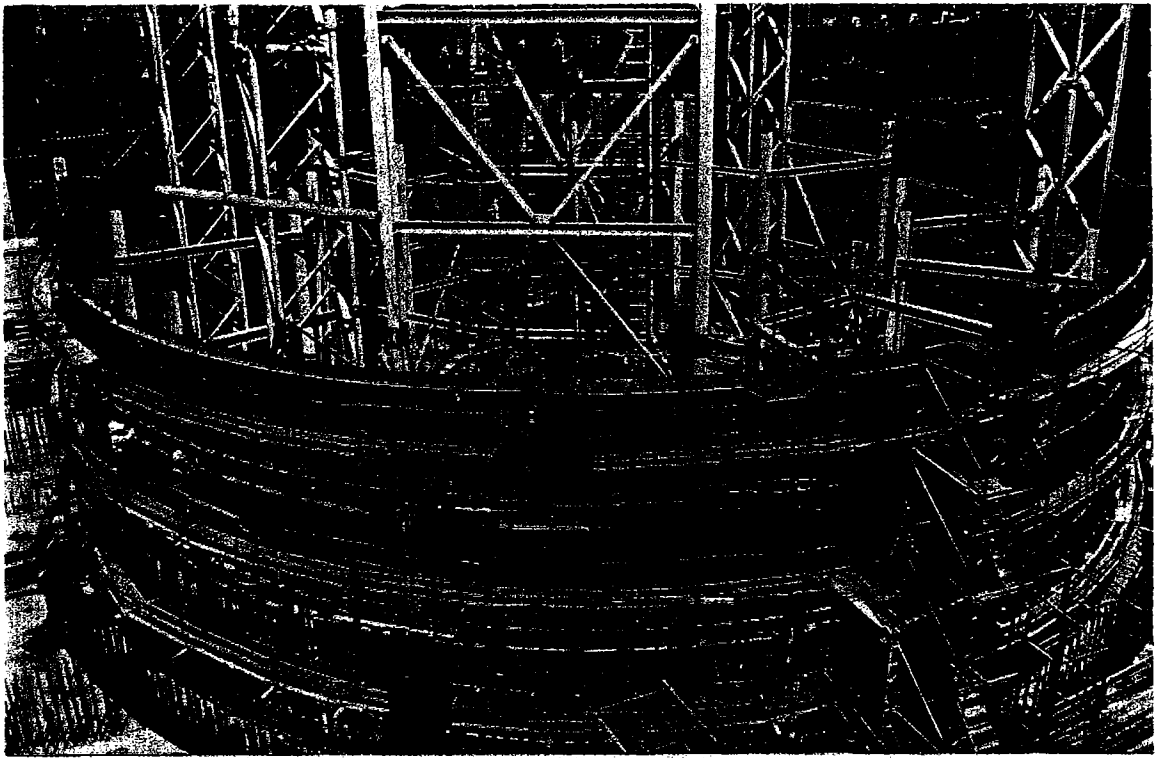
圖一 一號機 RCCV Wall Liner Panel  
吊裝、銲接作業

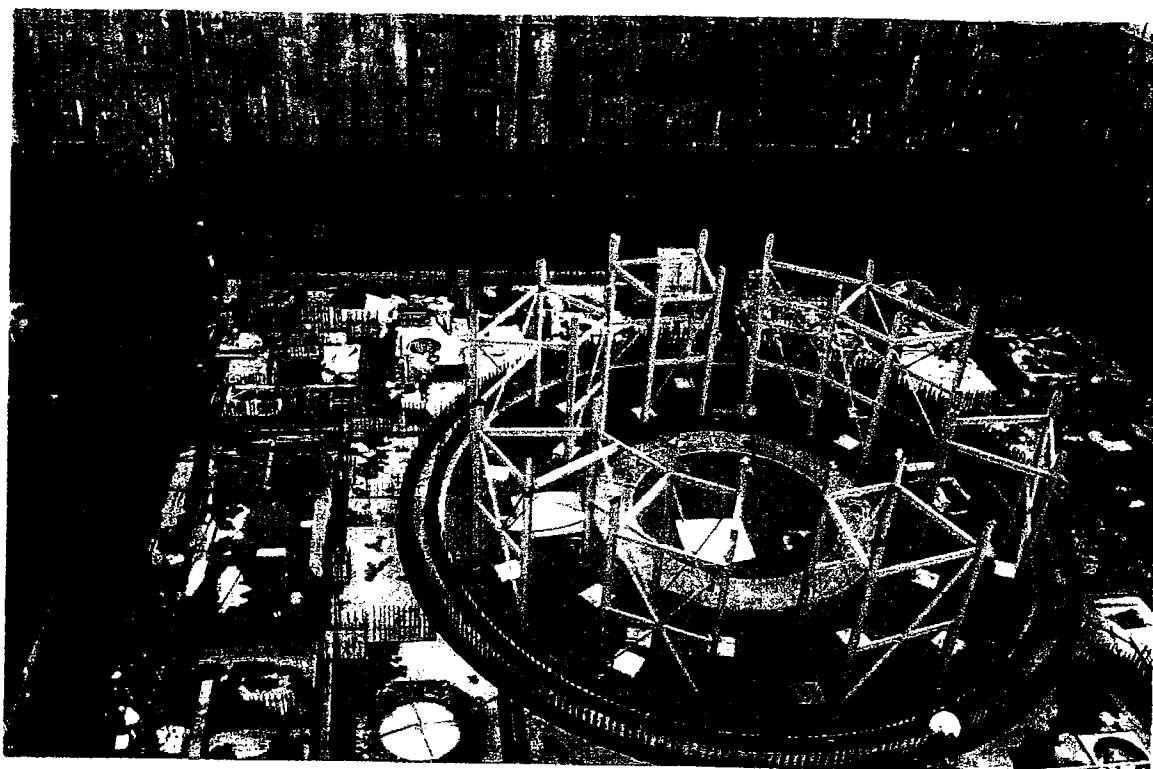
圖三 二號機 R/B 基座現況

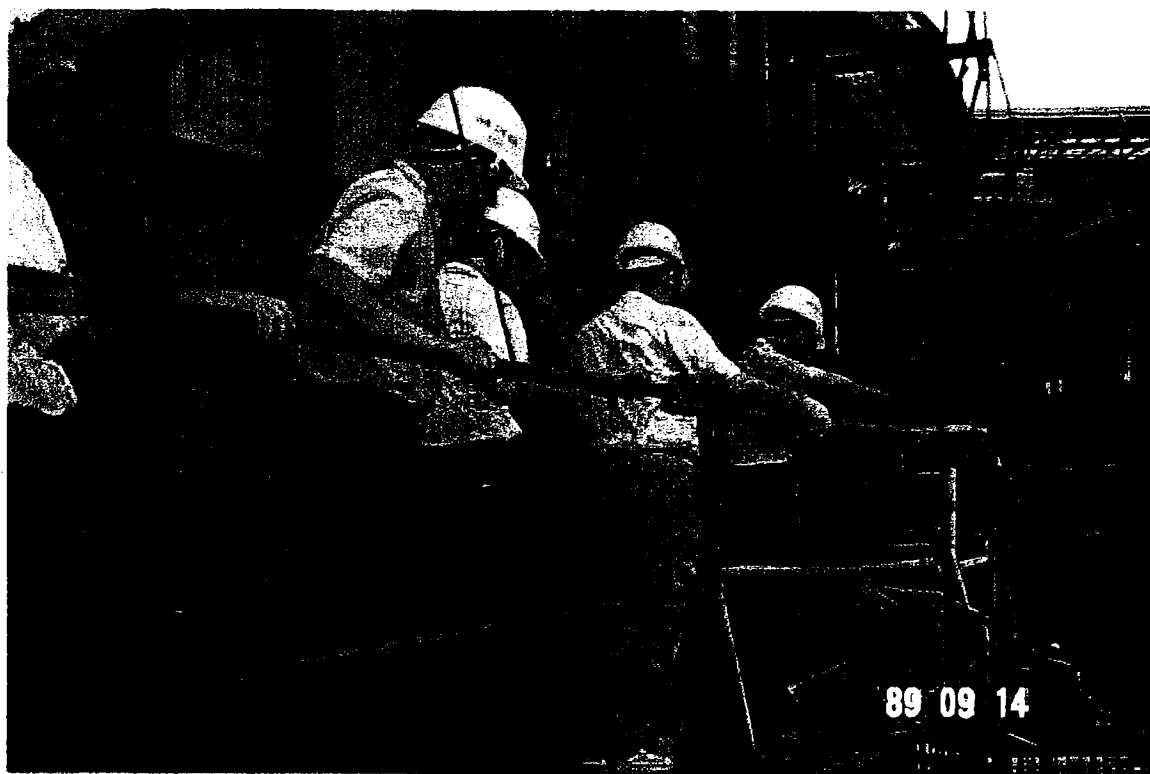
- 1.審查一號機 RCCV Corner Plate 至第一層 Wall Liner 間現場施銲之垂直銲道及部份水平銲道之 RT 檢測結果，發現部份銲道有磨修及剷修紀錄。磨修的原因是銲冠高低不整會影響底片判讀，剷修的原因係含渣或熔合不足所致。深入追查則發現經磨修作業後做 RT 的剔退率有明顯改善。因此，若銲接的品質能再加以提升則磨修的需求應可以降低或消除。
- 2.審檢測報告清單發現，在高雄中船公司執行的銲接作業仍有多項 RT 檢測不合格的紀錄，包含一號機 RCCV Liner Panel 及 RPV Vent Pipe。未來在銲接品質的管制仍宜持續加強及追蹤，並應執行品質不良之肇因分析，以徹底改善其作業品質，因剷修並不是適宜的解決方式。

圖七 視察 RCCV 吊裝、銲接作業品質

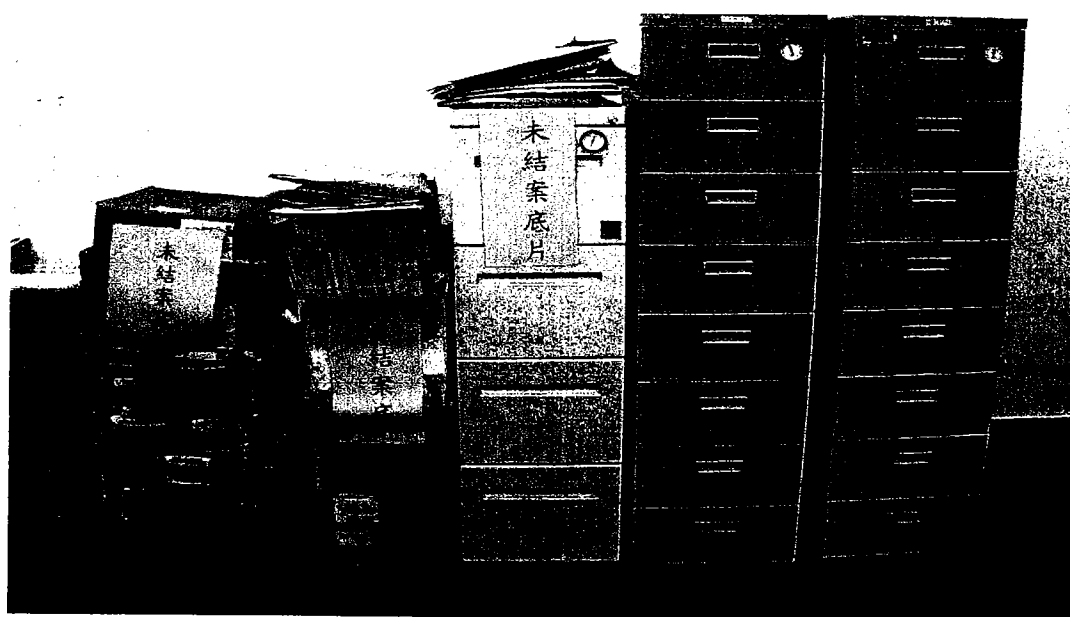
3.射線檢測底片、磁帶、磁片、光碟、照片及錄影帶之儲存，目前堆置於資料管制中心，且未辦理移交程序，而堆置場所之相對濕度亦未符合要求。

圖十 底片、照片堆置於資料管制中心，  
未正式移交情形

| <p>注意改進事項：文件管制</p> <p>注意改進內容：</p> <ol style="list-style-type: none"> <li>1. 依品保紀錄管制作業程序書第 4.0 版規定，「各工程經辦課經管之品保紀錄應依第 6.0 相關規定編碼、儲存、管理並於建廠工程結束後移交資料中心」，此種於建廠工程結束後才移交相關品保紀錄至資料管制中心之作法，不符合品保精神，請檢討改善。</li> <li>2. 目前送資料管制中心存放之品保紀錄，僅有部份品質課之紀錄文件，且該中心尚未對相關文件列冊編碼。設計圖、施工圖等圖類儲存目前併於曬圖室管理，惟防火及防水功能仍應符合相關作業程序書之要求。此外，儲存室之防火功能亦應依據品保紀錄管制作業程序書附件一，1.10 之規定執行消防檢查。另相關單位應依規定每月至少清查一次品保紀錄借閱狀況，若有逾期未歸還者，應予以稽催。</li> <li>3. 射線檢測底片、磁帶、磁片、光碟、照片及錄影帶之儲存，目前堆置於資料管制中心，且未辦理移交程序，而堆置場所之相對濕度亦未符合要求。</li> </ol> | | | | | |
