# 核二廠1號機反應爐支撐裙鉸 錨定螺栓斷裂事件 聽證會

## 案情報告

報告人：核能管制處處長陳宜彬  
行政院原子能委員會

中華民國101年5月18日

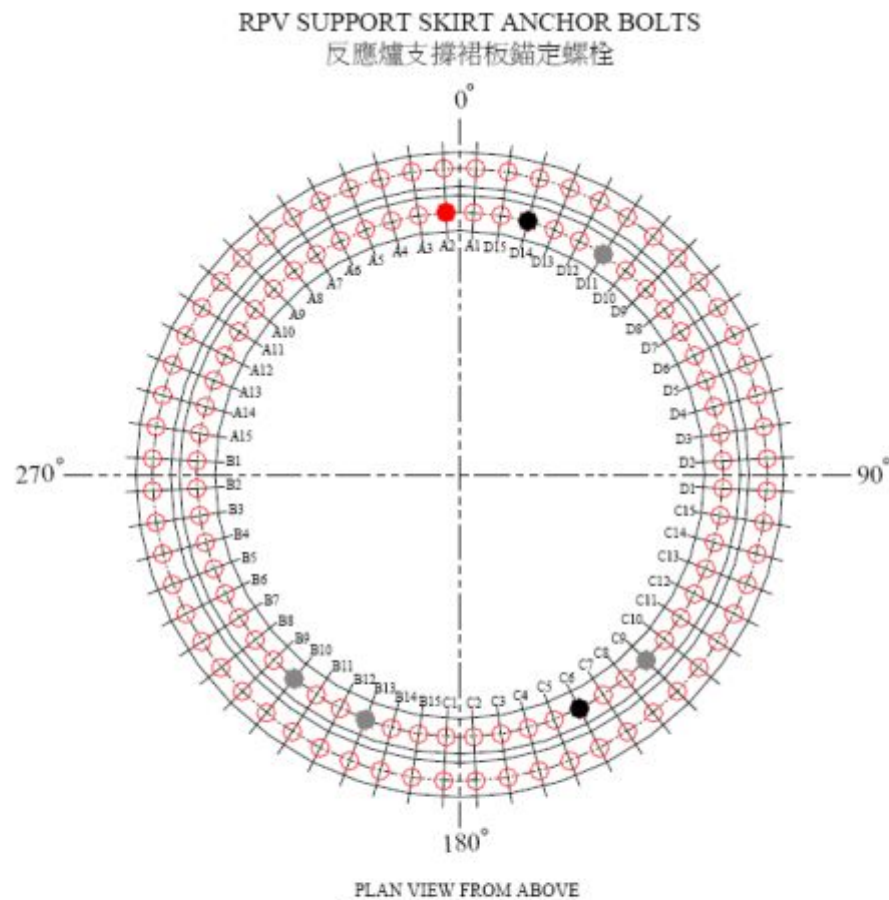
# 七根斷裂螺栓分佈位置

- 已斷(BROKEN) : A2
- 背波消失(NO BACKWALL REFLECTION) : C6, D14
- 有顯示(INDICATIONS) : B10, B13, C9, D11

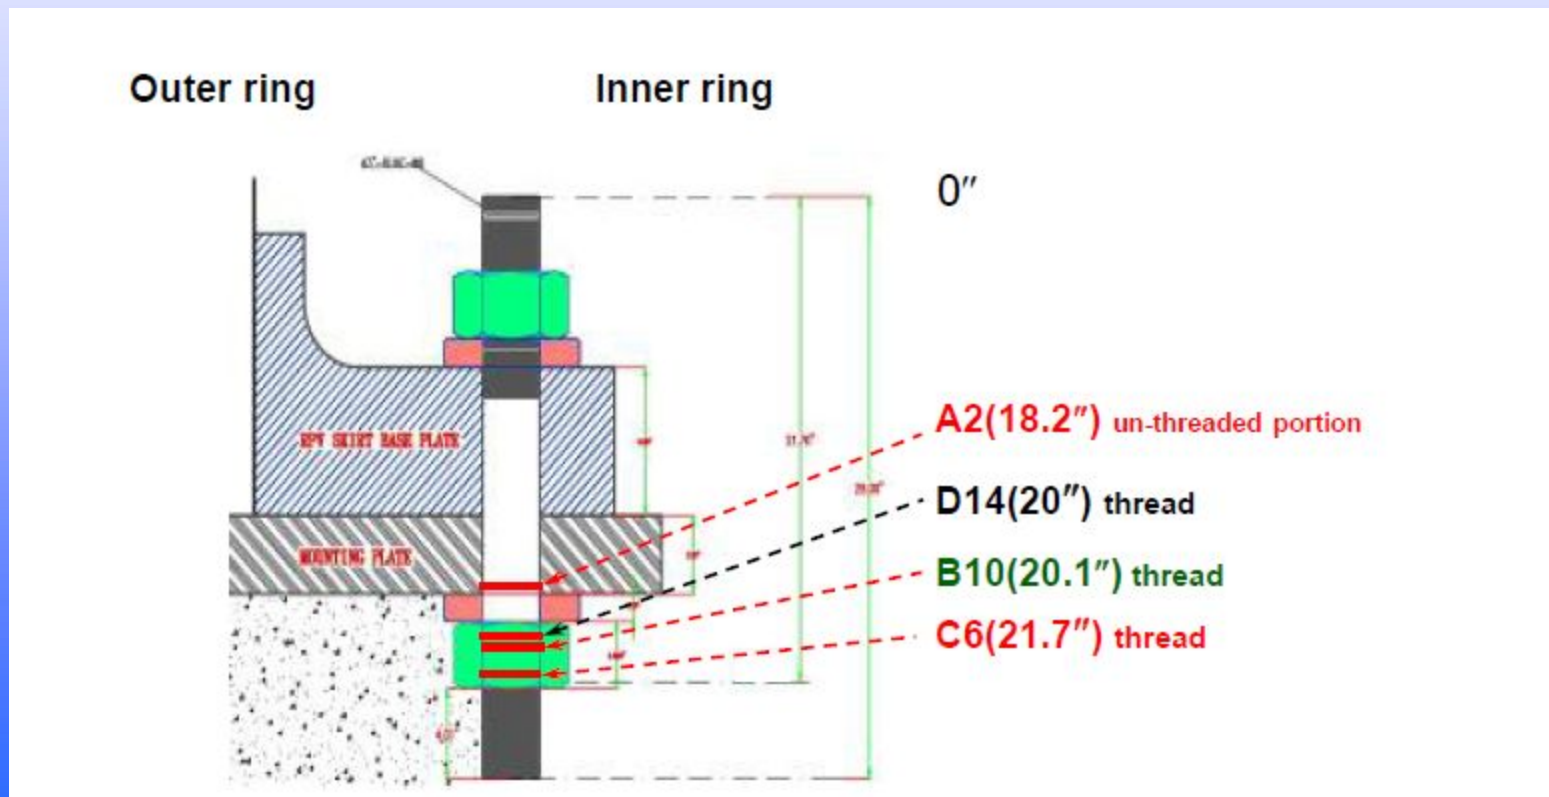
4根斷裂錨定螺栓之裂面位置圖如下，其餘3根(B13，C9，D11)斷裂位置與B10、D14位置相近，亦在下部螺牙位置。
