NRD-NPP-105-21

核二廠二號機發電機避雷器
箱受損事件調查報告

行政院原子能委員會

中華民國 105 年 11 月

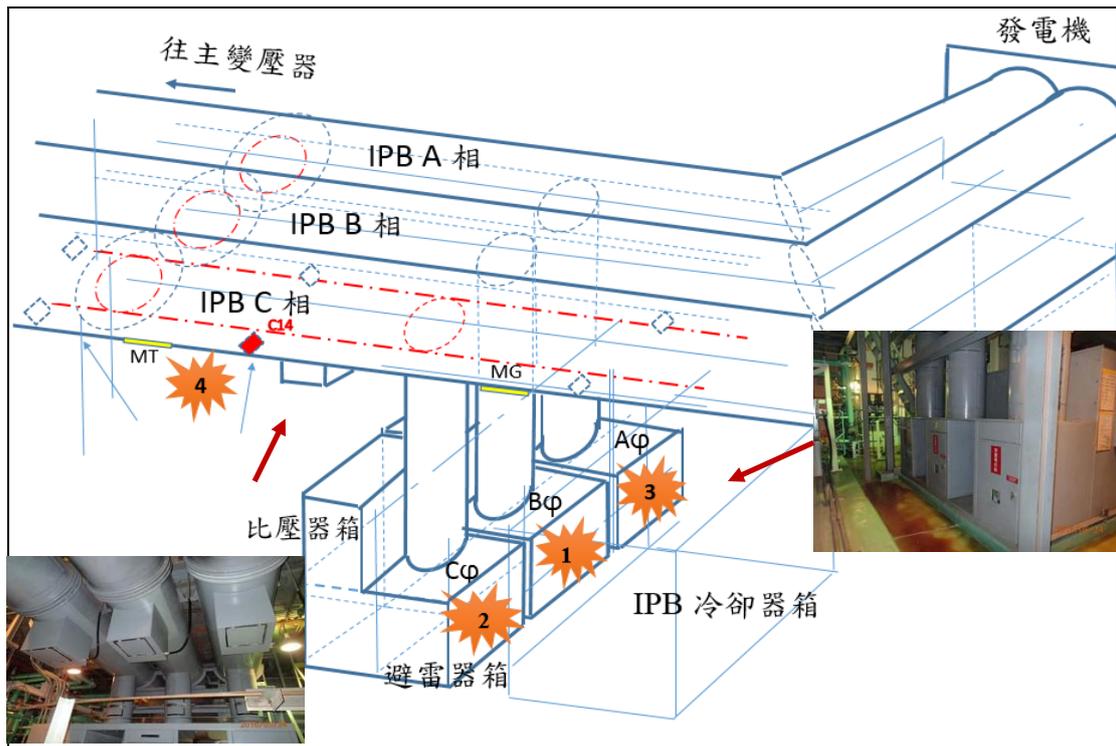
圖 2 隔相匯流排(IPB)

此次事件故障發生位置在發電機與主變壓器間的 IPB 下方所引接的避雷器箱體，示意圖及正常之設備照片如圖 2，其中 1~4 為發生電氣受損點。

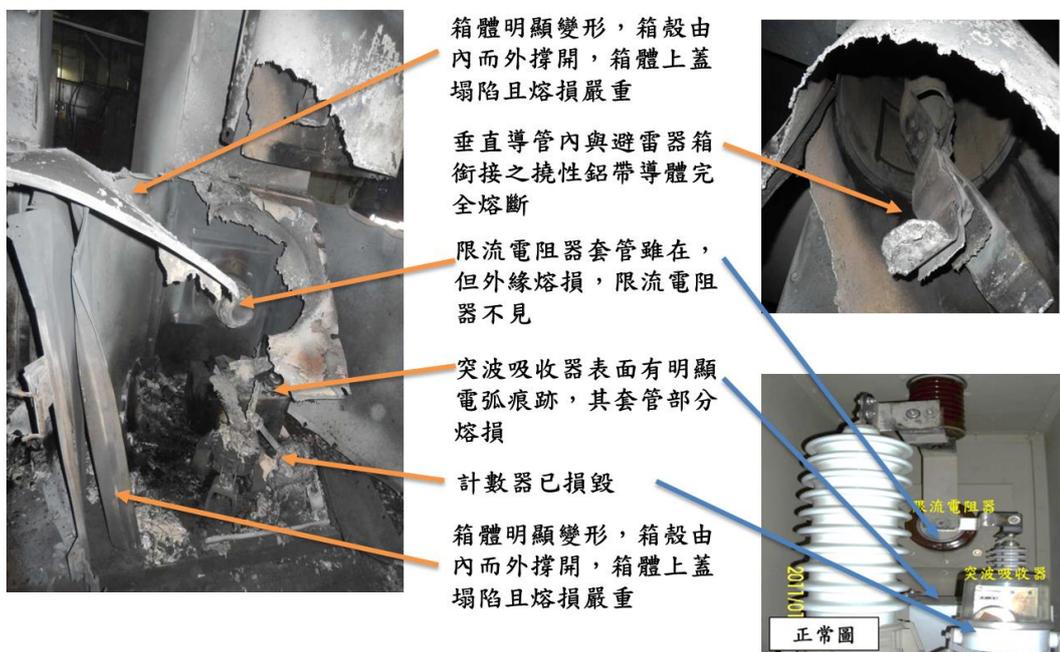
圖 4 A 相避雷器箱受損現場照片

(1)A 相避雷器箱部分

箱體燒損情形最嚴重，箱體明顯變形，箱殼由內而外撐開，箱體上蓋塌陷且熔損嚴重；銜接 IPB 之垂直導管於箱體上方有部分燒毀不見；垂直導管內與避雷器箱銜接之撓性鋁帶導體完全熔斷。突波吸收器表面有明顯電弧痕跡，其套管部分熔損；限流電阻器套管雖在，但外緣熔損，限流電阻器已燒損不見。避雷器套管完全迸裂不見，碳化矽元件燒熔無法辨識，上方穿牆套管中之金屬導體掉落與箱體上蓋板金屬掉落物燒熔在一起；計數器受損，四週外箱亦嚴重損壞(圖 4)。

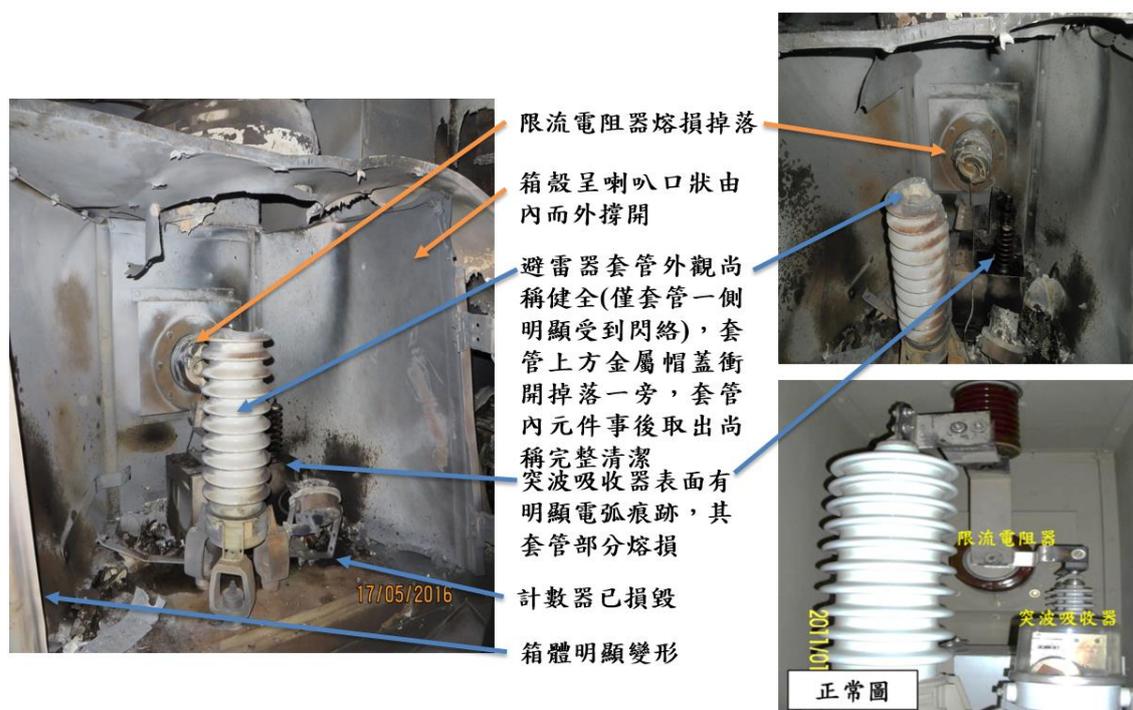
圖 5 B 相避雷器箱受損現場照片

(2)B 相避雷器箱部分

B 相避雷器箱箱體明顯變形，箱殼呈喇叭口狀由內而外撐開。避雷器方形外箱上方銜接至 IPB 之水平隔板及垂直段圓柱外殼下緣構造均嚴重毀損，垂直圓柱段外殼下截表面有明顯電弧燒灼痕跡；自 IPB 下引之垂直圓柱段下緣與避雷器箱銜接之撓性鋁帶完全熔斷。突波吸收器表面有明顯電弧痕跡，其套管部分熔損；避雷器套管上方之陶瓷頂帽不見、最上層陶瓷圈有局部破口，套管一側明顯受到閃絡燻黑，套管上方金屬帽蓋衝開掉落一旁，套管內元件（碳化矽）尚完整。限流電阻器套管尚在，但外緣熔損，內部限流電阻器熔損掉落(圖 5)；計數器已損毀。

瓷礙管熱崩潰。」之推理，與台電公司報告 P28 表 3-1 所述之 A 相避雷器受損狀況有所出入；同時，答覆所述「…，短路電流將 B 相避雷器上端爆開，轉而變成沿面閃絡。」，既為短路電流則必有短路之路徑，轉成沿面閃絡之推估，似乎牽強，要求再釐清說明。經台電公司第 2 次答覆，修訂為「A 相故障接地之後，B、C 二相電壓上升；B 相電壓突升經由避雷器礙管表面沿面對地閃絡，因相間短路產生大故障電流，將避雷器箱內銅製連接線及其上方垂直段撓性鋁帶燒熔，弧光也造成箱體上方外殼熔損塌陷，致使上方穿牆套管墜落，撞擊下方避雷器，將 B 相避雷器礙管上端一角削落」。台電公司並修訂台電公司報告內容，詳如 9 月 6 日報告修訂 2 版，經審查後可接受。(RAI-1-10)

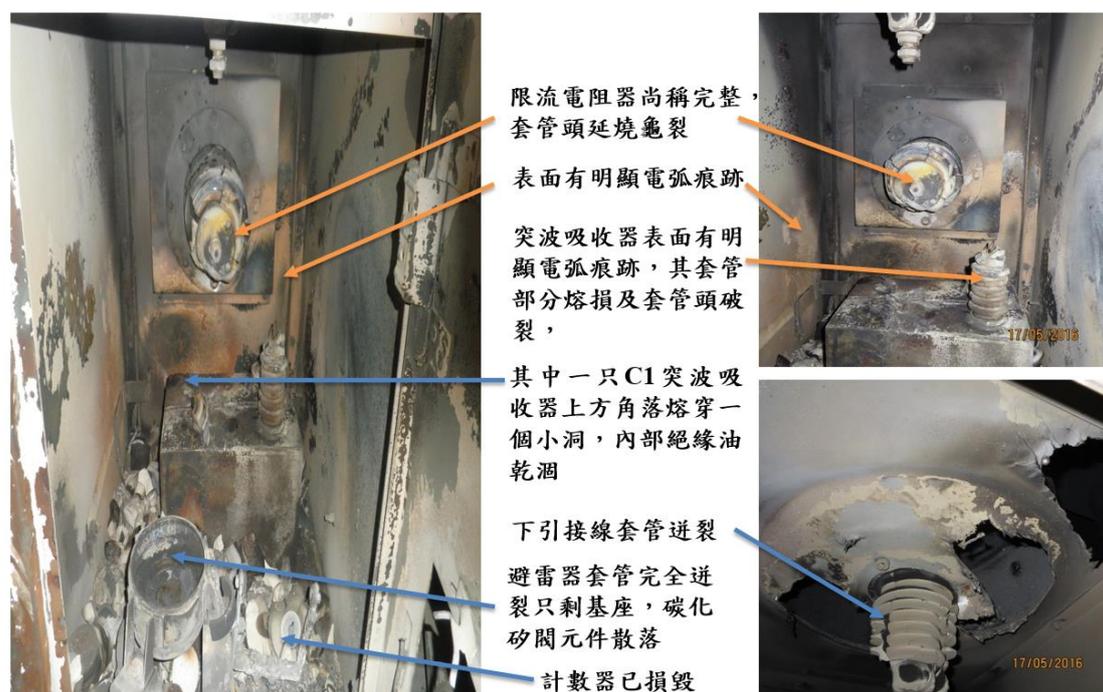
圖 6 C相避雷器箱受損現場照片

(3)C 相避雷器箱部分

C 相避雷器箱之方型箱體及外門尚完整；方形外箱銜接 IPB 之圓柱外殼表面有明顯燒痕；下引銜接之撓性鋁帶尚在；突波吸收器表面有明顯電弧痕跡，其套管部分熔損及套管頭破裂，其中一只 C1 突波吸收器上方角落熔穿一個小洞，內部絕緣油乾涸。避雷器套管完全迸裂只剩基座，

碳化矽閥元件散落；限流電阻器尚在，套管頭有延燒龜裂情形(圖 6)；計數器已損毀。

台電公司報告第參章第 50 頁所述「...C 相避雷器就不會再因過電壓而熔損...」，原能會專案小組由現場勘查結果，要求確認 C 相避雷器之破壞是否係屬「熔損」。台電公司答覆依現場避雷器及閘元件材料損毀狀況判斷(如台電公司報告 21 頁週邊組件與內部閘元件損毀狀況及表 3-1 發電機避雷箱受損狀況列表、圖 3-13(a)、圖 3-35、3-36)，C 相避雷器大部分閘元件已損毀無法辨識，且在避雷器基座有閘元件之熔渣，故係屬「熔損」破壞。原能會專案小組審查認為台電公司報告圖 3-13(a)所示 C 相「避雷器套管完全迸裂，只剩基座，碳化矽閘元件散落」，兩者差異明顯，可見 C 相避雷器似不宜

歸屬「熔損」破壞。台電公司答覆說明經檢視台電公司報告圖 3-13(a) 所示 C 相避雷器損害情況，C 相避雷器為「燒損」破壞，台電公司並修訂台電公司報告內容，詳如 9 月 6 日報告修訂 2 版，經審查後可接受。(RAI-1-14)

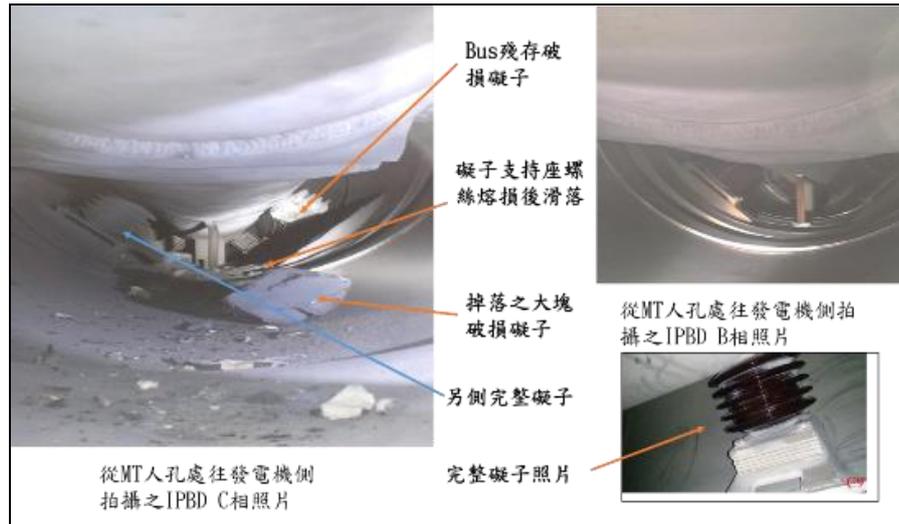
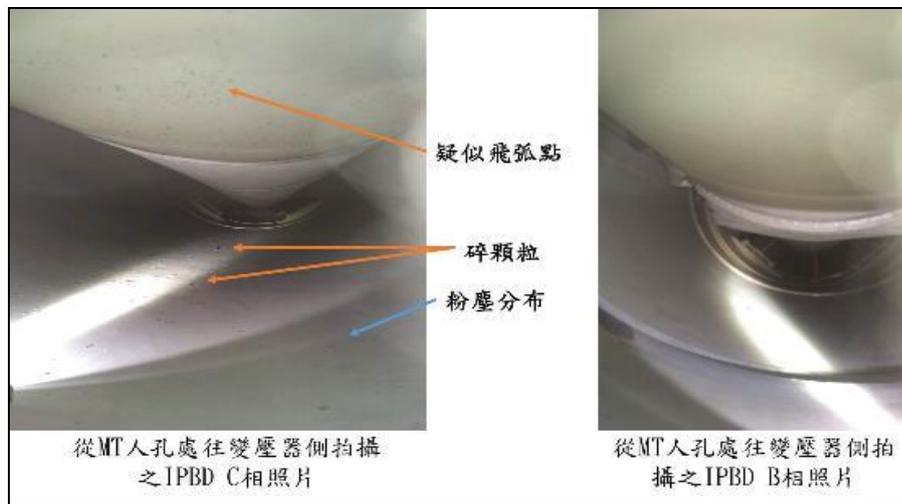
圖 7 C相及B相隔相匯流排支撐礙子現場照片

VII. 支撐礙子：電廠人員檢查 IPB 導體三相全部支撐礙子，除 C 相編號 C14 礙子破損，以及其週邊 C7、C8、C9、C10、C13、C15、C16 共七顆，受 C14 礙子破損之波及，表面皆有釉層刮傷或陶瓷葉緣缺角外，其餘所有支撐礙子檢查結果均符合要求，而發生破損的 C 相 C14 支撐礙子不排除其引發單相接地 359G 電驛動作之可能。

經由上述分析，避雷器箱外可能引發單相接地，造成 359G 電驛動作的可能故障點為 C 相 C14 支撐礙子。

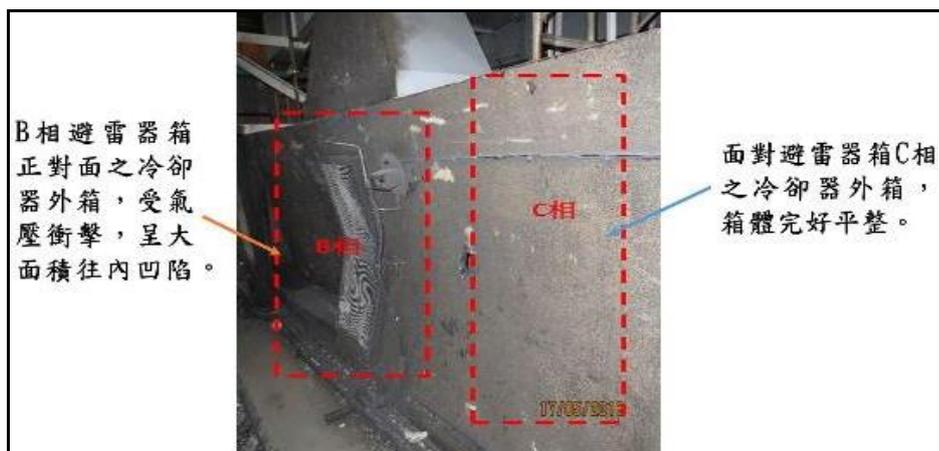
圖 8 IPB 冷卻器箱現場照片

3. IPB冷卻器箱

A/B相避雷器箱正對面之冷卻器外箱呈大面積往內凹陷，面對避雷器箱C相之冷卻器外箱箱體則平整(圖8)；事後檢查箱體內部冷卻鰭片有部分高溫燒熔情形。

台電公司報告第叁章圖 3-11 所示之第 5 破壞點在第 18 頁圖相對位置與第 26 頁圖所述不同，原能會專案小組要求澄清。台電公司答覆說明第 18 頁為示意圖，其所示為 A、B 相避雷器箱體對面之冷卻器外殼皆受波及而損毀，非僅對應 A 相，A、B 相避雷器箱正對面之冷卻器外箱，受氣壓衝擊，均有往內凹陷之現象，台電公司已納入 9 月 6 日報告修訂 2 版內容，經審查後可接受。(RAI-1-09)

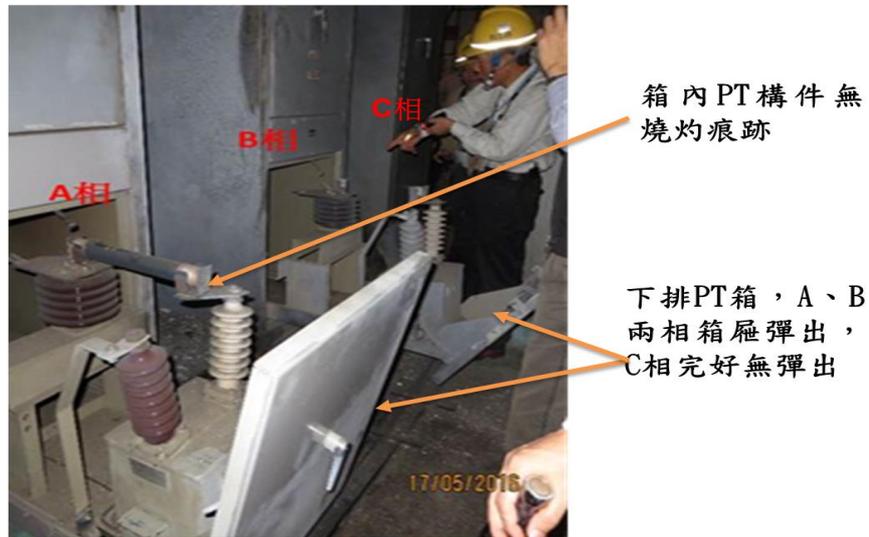
圖 9 PT 箱現場照片

4. 比壓器 (PT) 箱

避雷器箱體後方之比壓器箱設計共有上下排兩個箱體，其中 A、B 兩相之下排 PT 箱屨彈出，其中 B 相彈出之 PT 箱內部之保險絲裝置亦彈落；C 相箱屨則未彈出(圖 9)。

受損設備檢查結果包括隔相匯流排 C 相水平段 8 只(1 只損壞、6 只光滑度不足、1 只缺角)及至避雷器箱垂直段支撐礙子 6 只(每相 2 只)、3 相避雷器箱內之避雷器/突波吸收器/限流電阻器等組件、連接箱體等，需進行檢修更換，比壓器本身檢查結果正常，但 A、B 相下層彈出的 PT1 各 1 只仍進行更換，受影響與檢查測試作業內容如表 2。

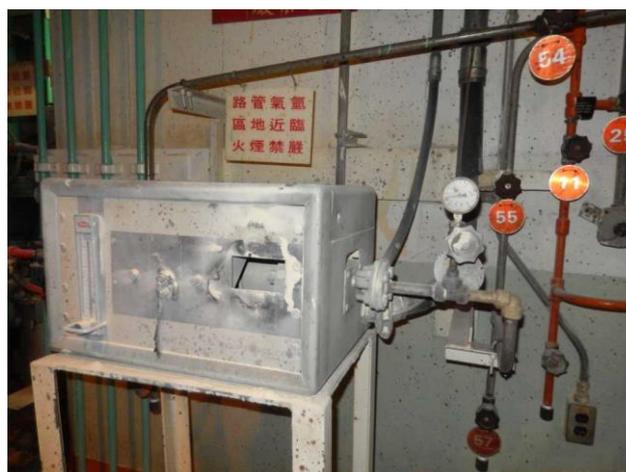
圖 10 發電機狀態監測器現場照片

5. 發電機狀態監測器

監測器(距離 C 相約 4 公尺)外殼及內部佈有煙塵，內部組件故障受損，外部管件則正常(圖 10)。

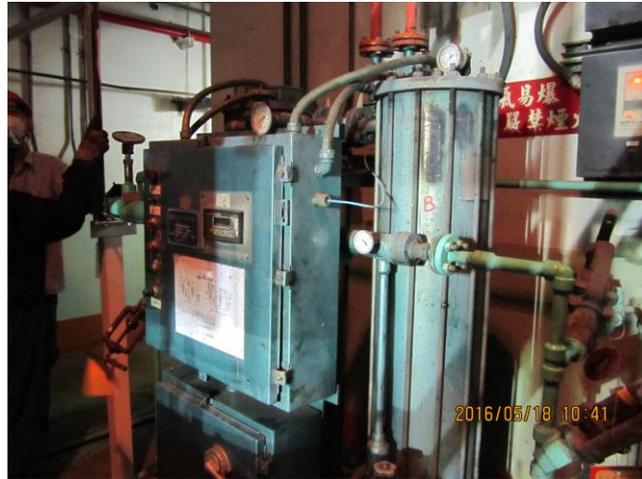
圖 11 氫氣乾燥器露點儀器盤現場照片

6. 氫氣乾燥器露點儀器盤

氫氣乾燥器露點儀器盤面之面板及指示燈罩有高溫受損故障情形，但外部管件則均正常(圖 11)。

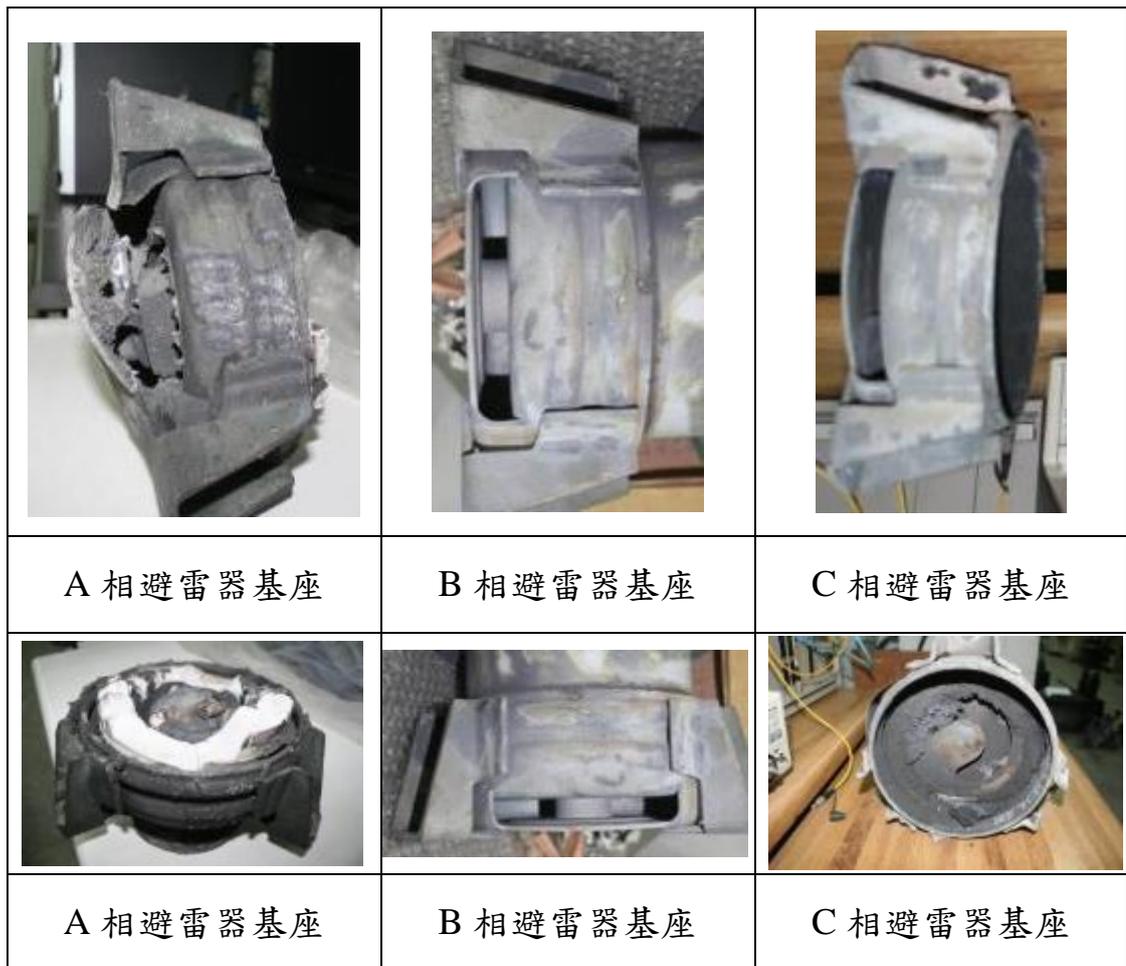
圖 30 事件後三相基座外觀變化與底部殘留物照片

台電公司由 A 相避雷器基座受損情形，以及三相基座底部殘留物（圖 30）分析結果，判斷 A 相避雷器礙管受內部應力產生由內往外裂破。B 相避雷器因從外部閃絡，其故障電流

皆從外部走過，故保有較完整外觀；C相避雷器因其過電壓導致閘元件損壞（如圖 31），使故障短路電流皆由內部走過，但基座底部外殼完整，所以 A 相避雷器箱因基座底部遭擊穿接受到破壞能量最大，C 相次之，B 相較前二相輕。

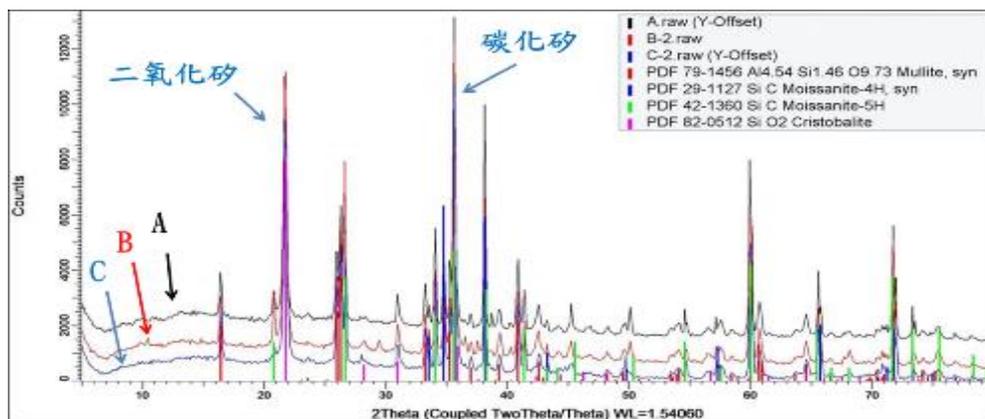
圖 32 A、B、C 三相避雷器礙管內閘元件 XRD 分析

台電公司針對 A 相避雷器礙管內閘元件以 X 光繞射分析儀 (XRD) 進行化合物組成分析，確認其閘元件為碳化矽 (SiC) 之化合物 (圖 32)。

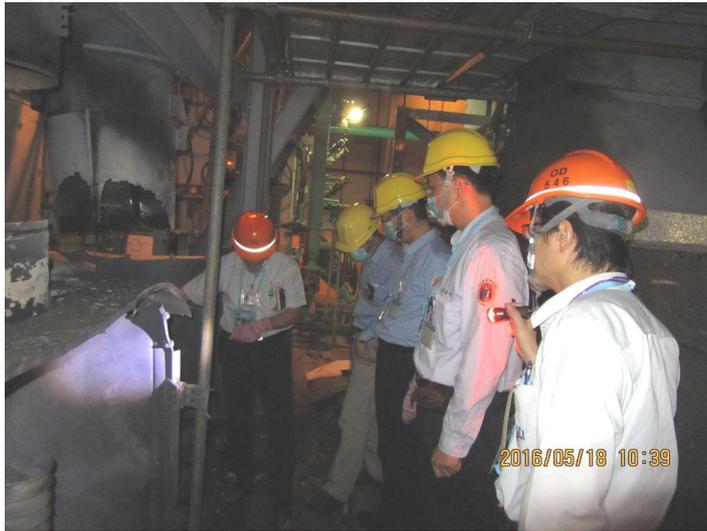
1050518
現場視察避雷器箱受損情形

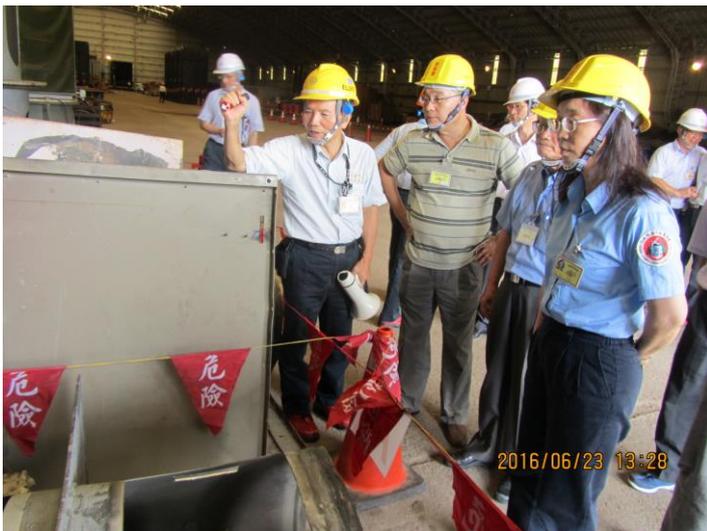
1050623
原能會專案小組到現場視察避雷器箱組件受損情形(已拆下)
