# 核三廠核安管制紅綠燈視察報告 (95 年第 4 季)

行政院原子能委員會 核能管制處

中華民國 96 年 2 月

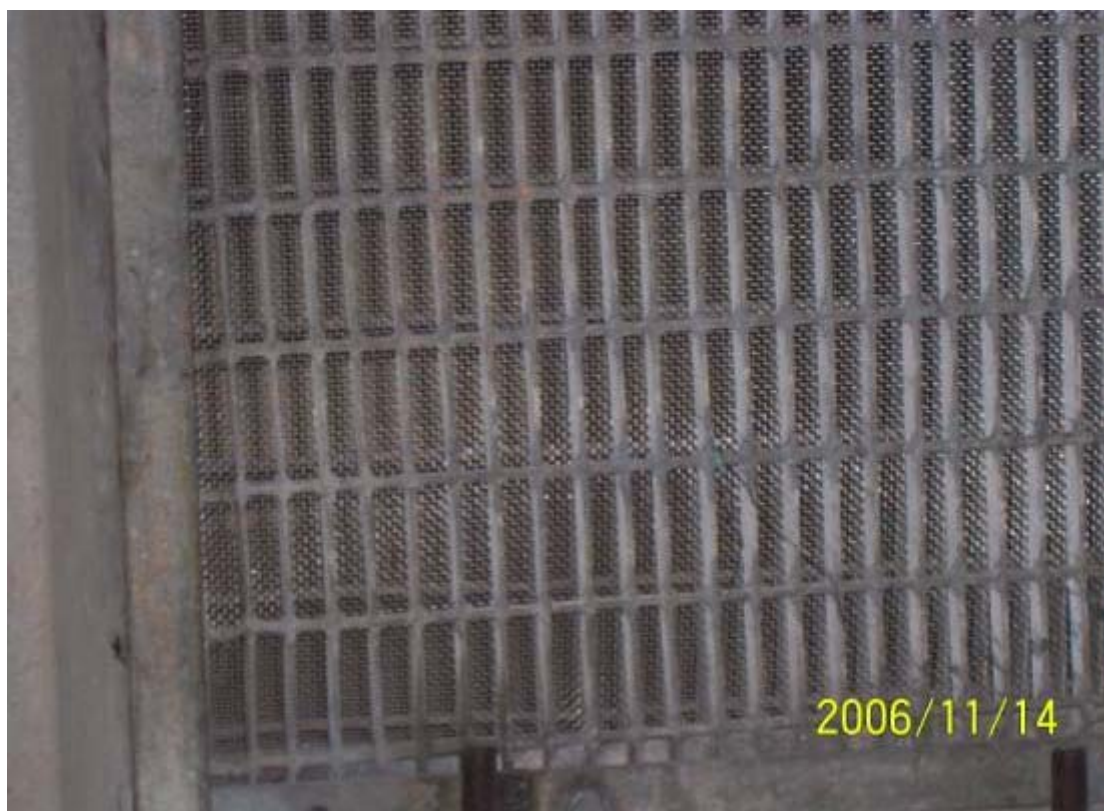
- 1.有關圍阻體濾網有部分旁通路徑及間隙，不符 FSAR 能濾除 1/8 吋直徑以上殘渣。
- 2.部分 SUMP 柵欄未依原設計以螺栓固定。
- 3.SUMP 內有雜物未清除。

圖一 濾網為 1/8 吋，且各間隙及旁通路徑均有濾網過濾

95 年 10 月 16 日二號機大修，本會將圍阻體集水池列為專案查證項目。同時依據程序書 SOP-600R-006（圍阻體內部雜物檢視）：依運轉規範 SR 3.5.2.7 及 SR 3.5.3.1 規定旨意，圍阻體進入 MODE 4 前，徹底檢視圍阻體內可接近之區域，目視確認沒有任何鬆散雜物（廢棄破布、衣物類、黏貼性標示物、脫落油漆類零碎物等）遺留在圍阻體內部，以防止循環水沉水坑上部細網堵塞等檢查重點，切實執行查證工作。電廠亦針對上述缺失，提出 DCR M2-3515 改善案，於本次大修確實予以改善，改善案內容包括：1.確認濾網為 1/8 吋，且各間隙及旁通路徑均有濾網過濾。2.將水位計線路由濾網通過改為另設穿越口，避免影響濾網之完整性。3.將所有螺栓均確實鎖緊，避免鬆脫。3.各濾網邊緣，均加裝壓條，避免鬆脫。4.加裝檢查口蓋。另外利用 DCR 完工後將 SUMP 內之雜物全面清除。本案二號機部分已於 11 月 14 日晚間完成，本科同仁與機械、品質及工安人員進圍阻體廠房現場查證，檢視狀況良好，相關現場照片如附圖。

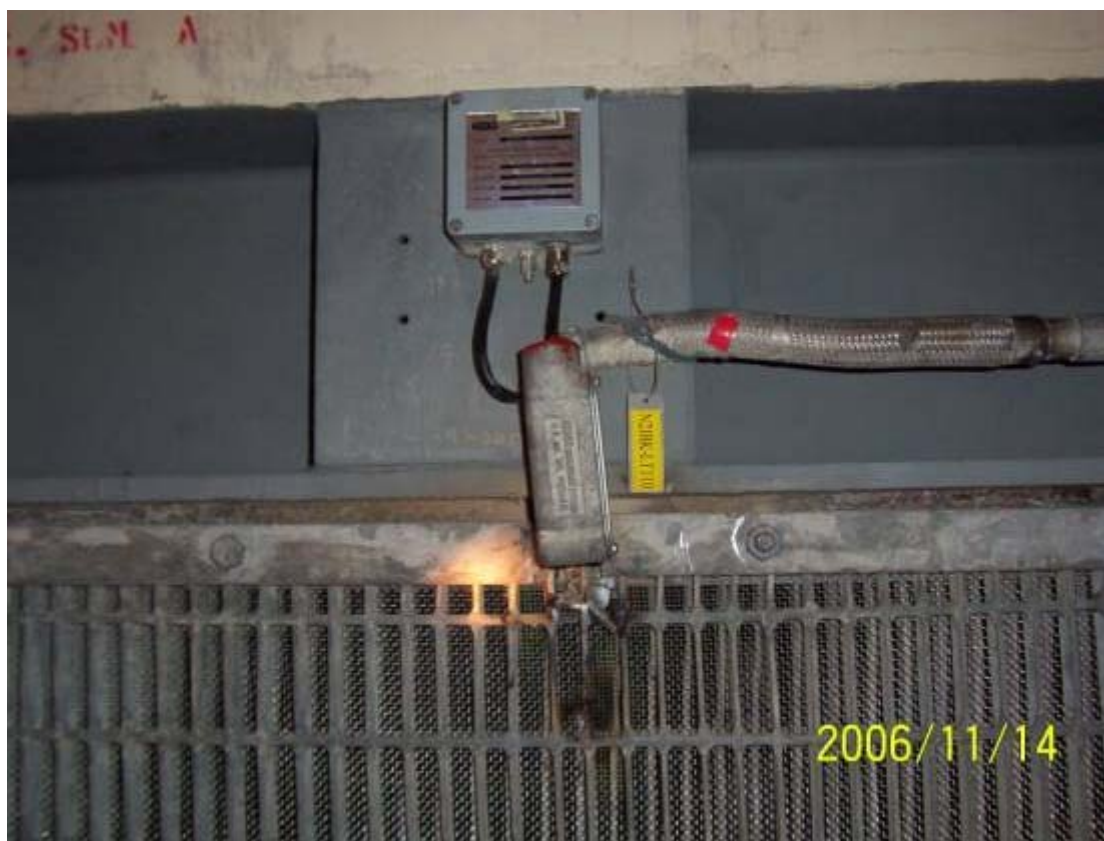
圖二 水位計線路改為另設穿越口通過

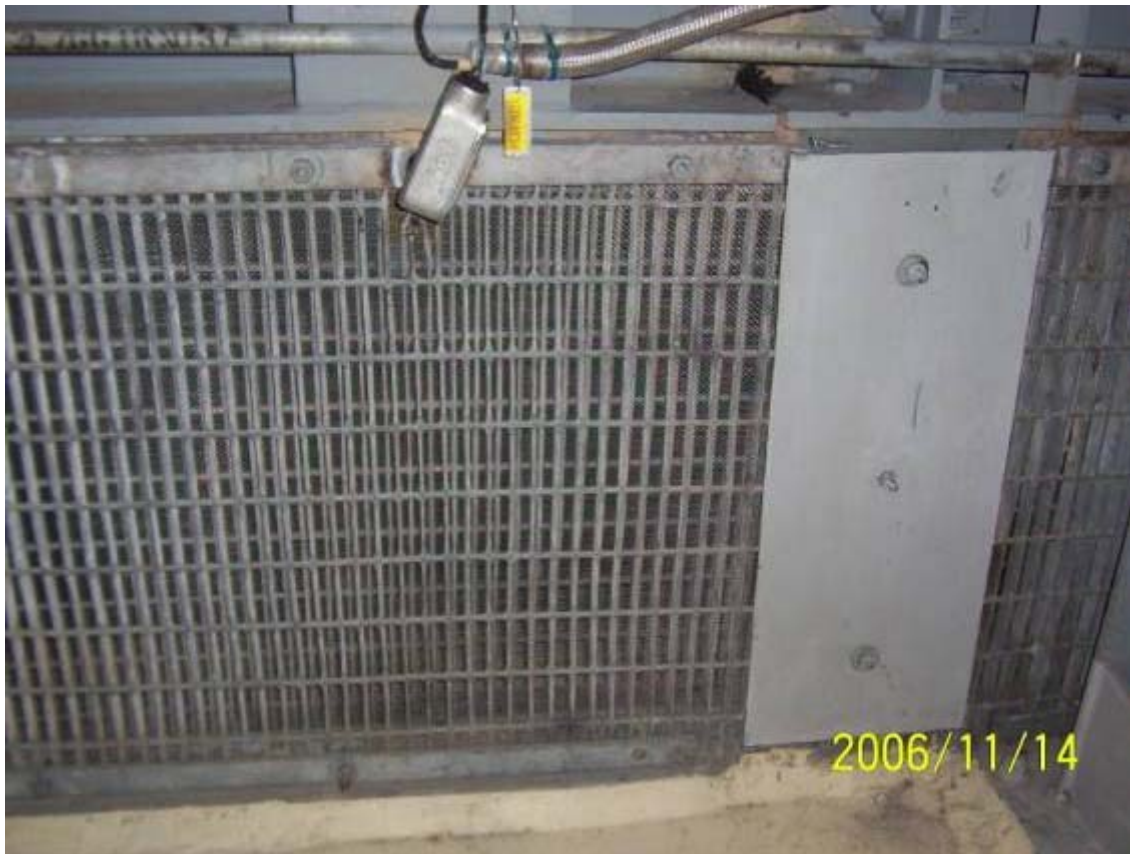
圖三 所有螺栓均確實鎖緊

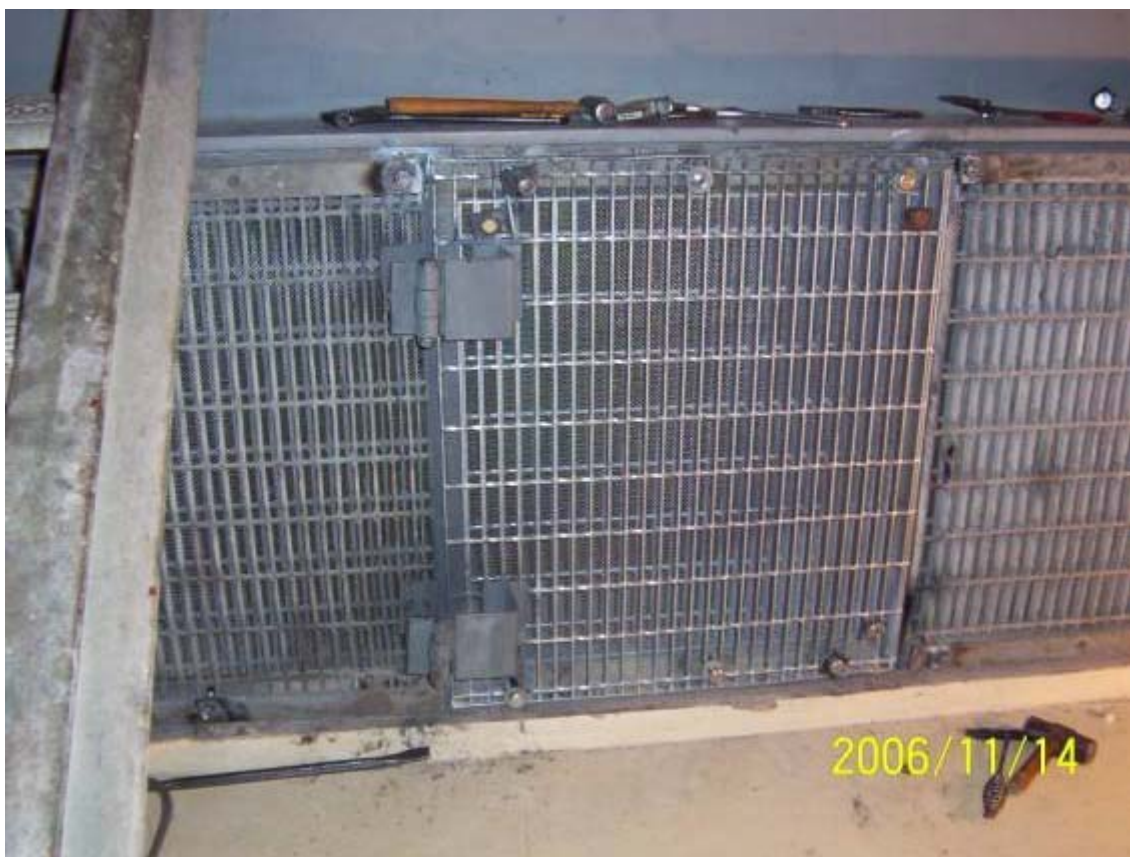
圖四 加裝檢查口蓋

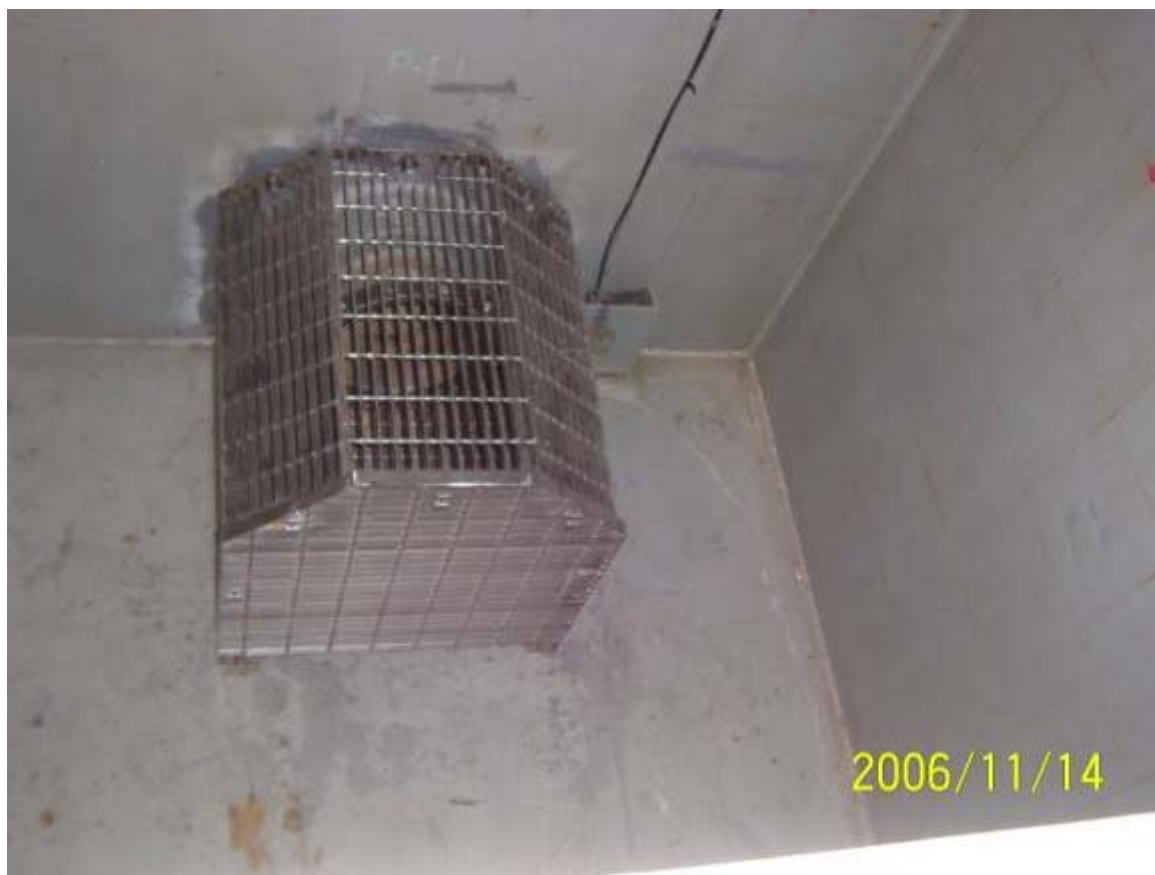
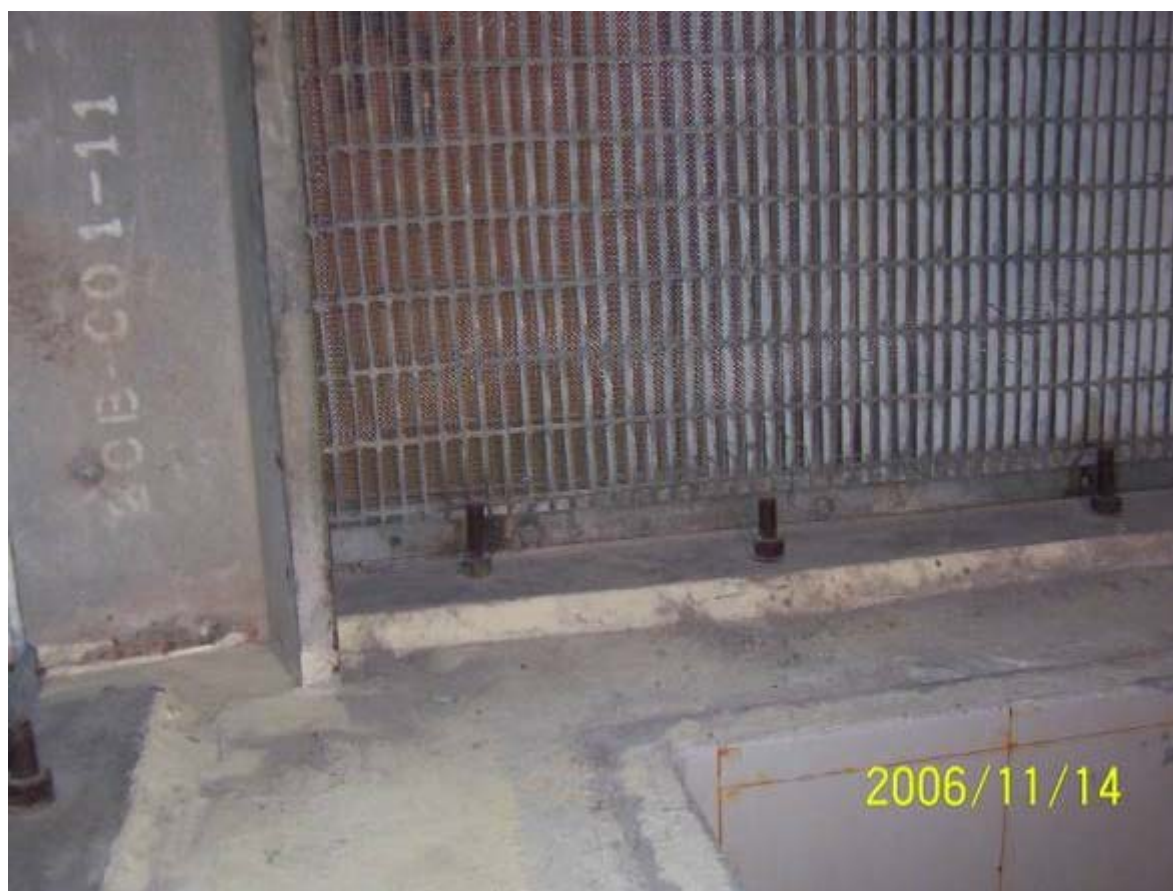
圖五、六 SUMP 內之雜物已全面清除。

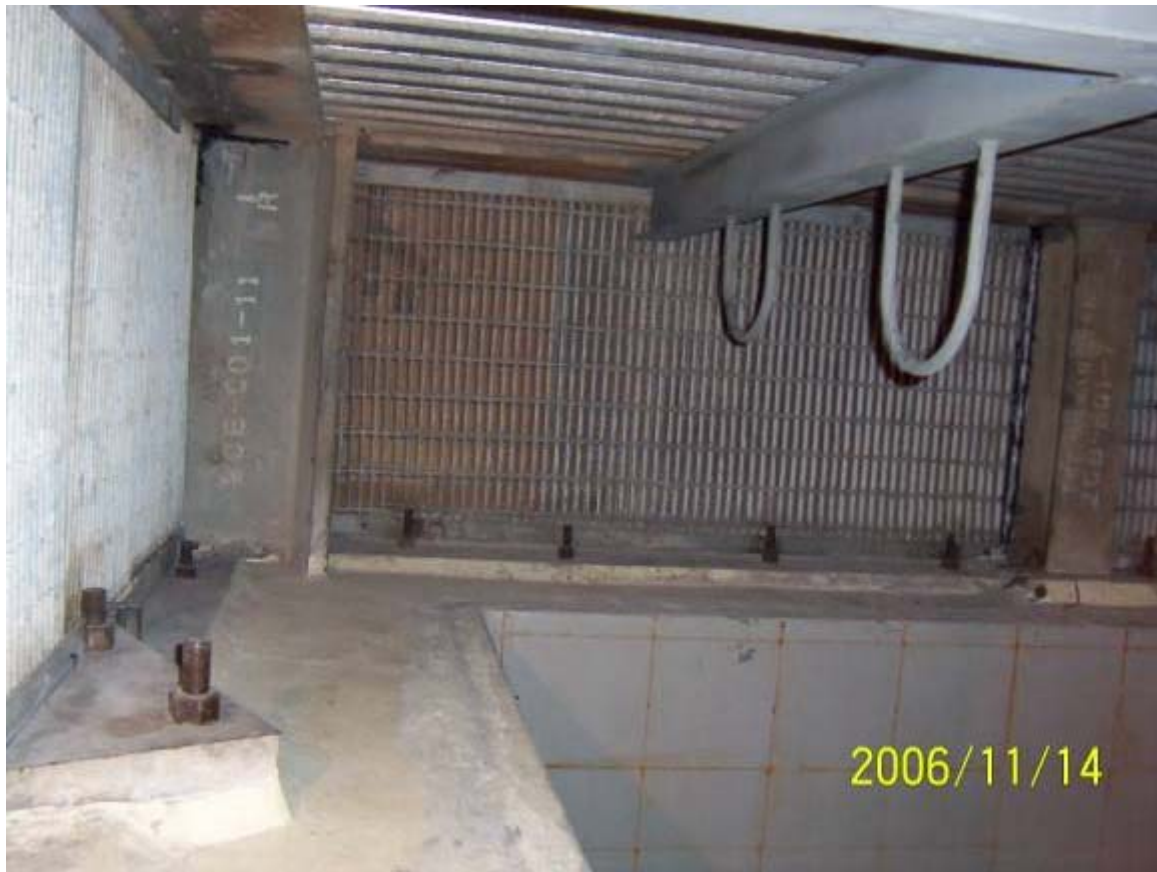
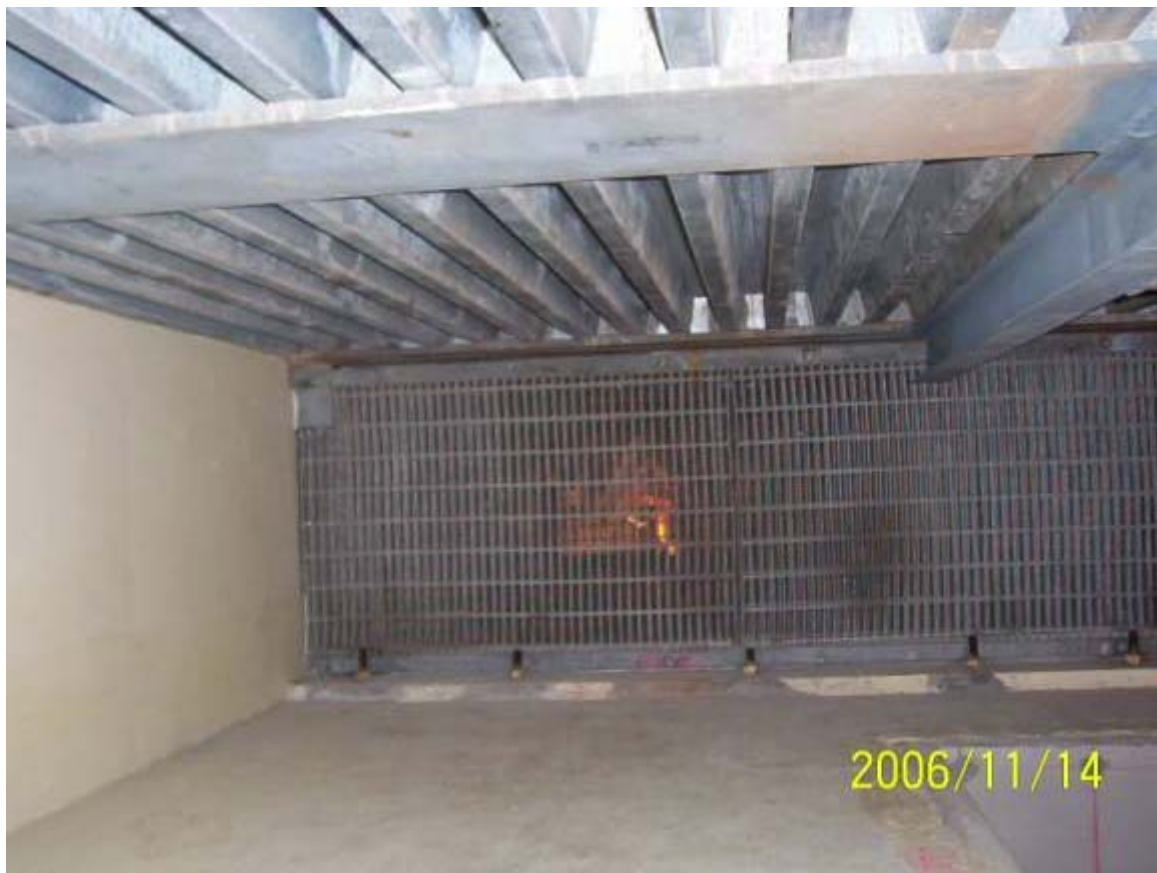
圖七、八 SUMP 內之雜物已全面清除。

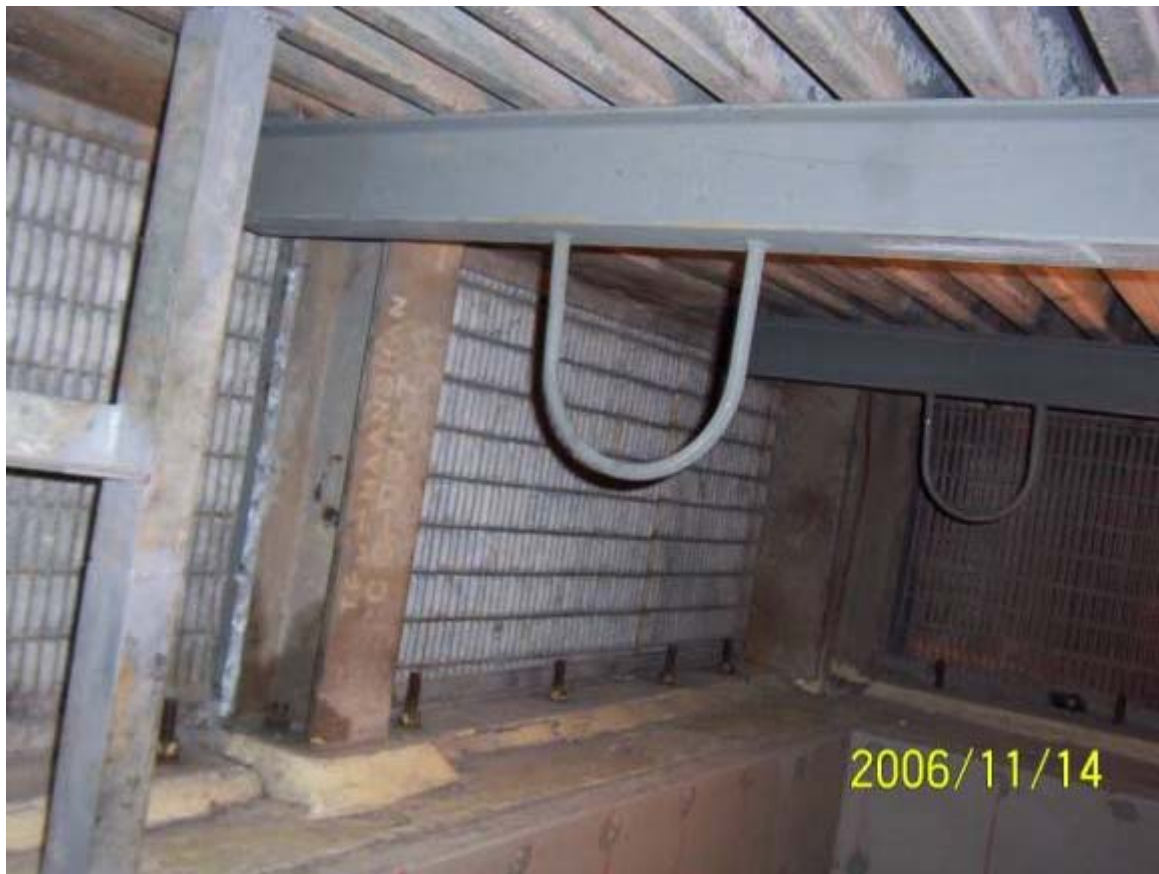
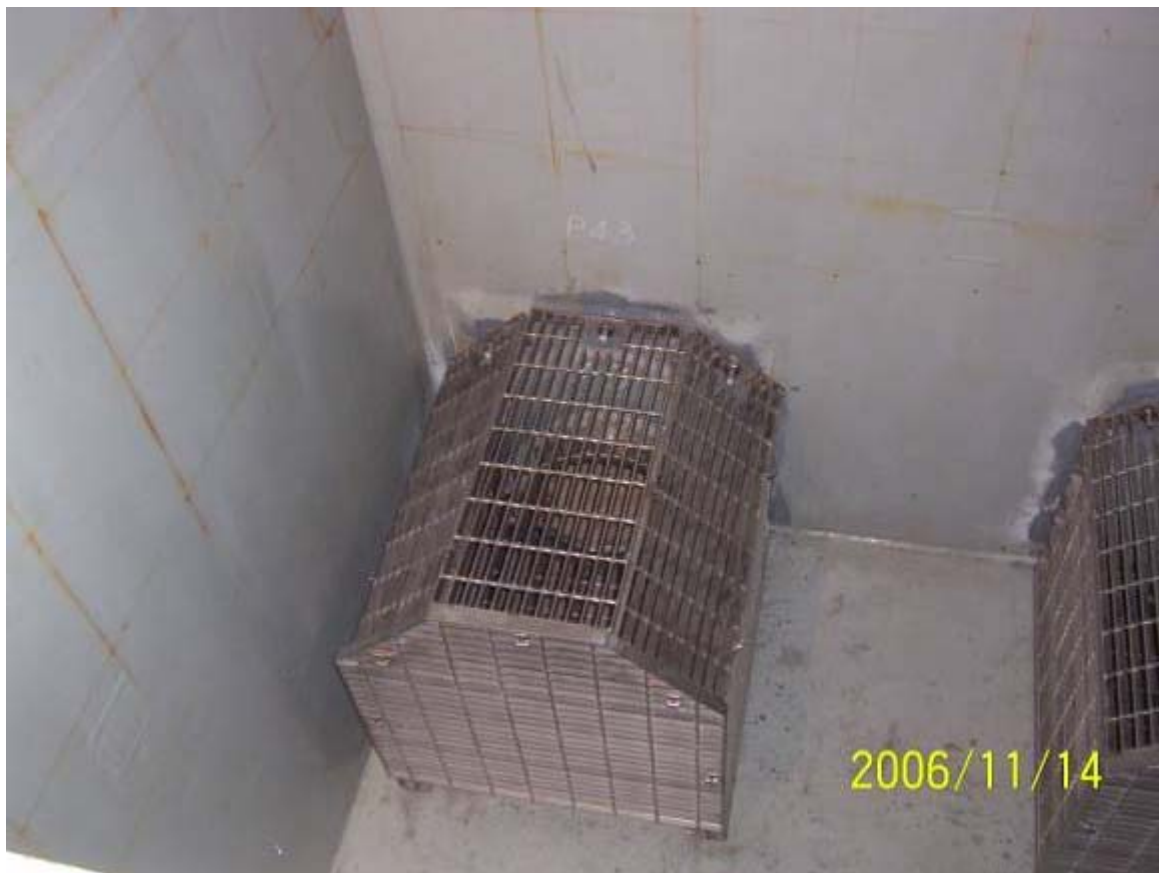
圖九、十 SUMP 內之雜物已全面清除。
