# 核二廠核安管制紅綠燈視察報告

## (95 年第 2 季)

行政院原子能委員會 核能管制處

中華民國 95 年 8 月

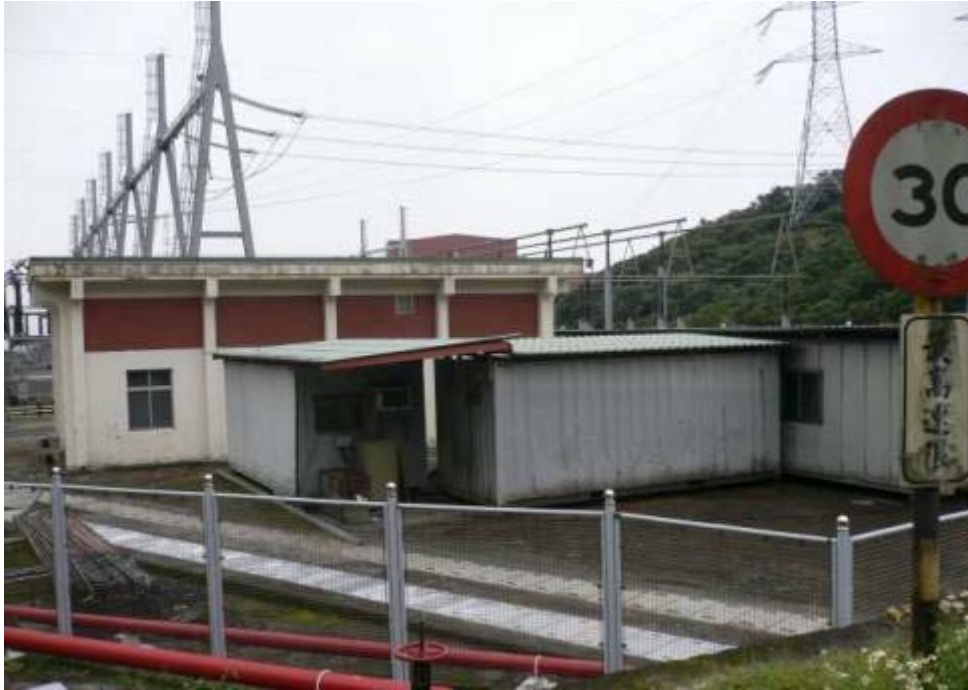
第 7 項問題中有關發現 345KV/69KV 開關場發現附近有 3 間鐵皮屋隔熱層鐵皮及帆布遮雨棚施工，颱風來襲若未拆除易被掀起造成 345KV/69KV 開關場有損壞之虞，依據 SDP 之評估，假設 345KV/69KV 任何一串外電不可用，評估結果，屬無安全顧慮之綠色燈號。另外，假設 345KV/69KV 兩串外電同時不可用（1 天），依 SDP 之評估結果，屬中度安全顧慮之黃色燈號，但是颱風來襲時機組即依風速大小並參照程序書 576「颱風警報下之運轉程序書」進行降載或停機作業，因此 345KV/69KV 開關場損壞對機組之影響將大為降低，雖然如此，仍建議電廠建立颱風來襲時臨時搭建物之拆除及管制機制，電廠亦承諾將盡速改善，因此此項問題並不會影響機組運轉安全。

圖一：345KV 開關場附近有 3 間鐵皮屋，屋頂設置隔熱層鐵皮，颱風來襲易被掀起造成災害

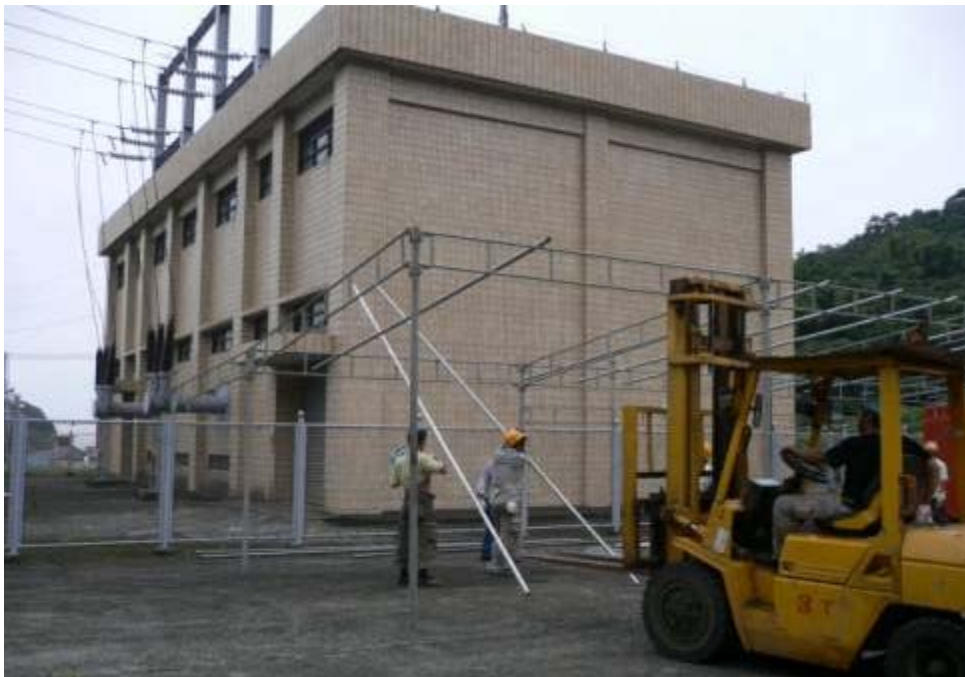
- (7) 巡視345KV/69KV開關場發現附近有3間鐵皮屋，屋頂設置隔熱層鐵皮，颱風來襲易被掀起造成災害（圖一）；另外，69KV開關場旁正進行帆布遮雨棚施工以做為切割鋼管場所，其工期長達半年，颱風來襲若未拆除易被掀起造成345KV/69KV開關場災害。對於臨時搭建之遮蔽物，電廠宜建立颱風來襲時之拆除及管制機制。（圖二）
- (8) 氣渦輪機廠房旁邊之柴油發電機房及變壓器由於臨近水溝旁，現場未設置堰牆或檔水設施，颱風汛期水溝滿溢恐將危及柴油發電機房及變壓器之運轉安全。（圖三、圖四）
- (9) 緊急柴油機DIV I/II/III相關之室外地下柴油儲存槽皆有設置油氣抽除通風扇及沉水泵，且功能正常，惟ECW海水管路及電纜線共同渠道之地面人孔蓋SEALING有部份破損，遇惡劣天候時，恐造成渠道淹水之慮，電廠在每次吊起人孔蓋時應做好SEALING完整性維護。（圖五）
- (10) 巡視一號機緊急柴油機 DIV I/II/III 及主變壓器時發現附近地面堆置廢棄之不銹鋼塑膠窗罩及沉水泵，電廠應予以清理。

圖二：69KV 開關場旁正進行帆布遮雨棚施工以做為切割鋼管場所

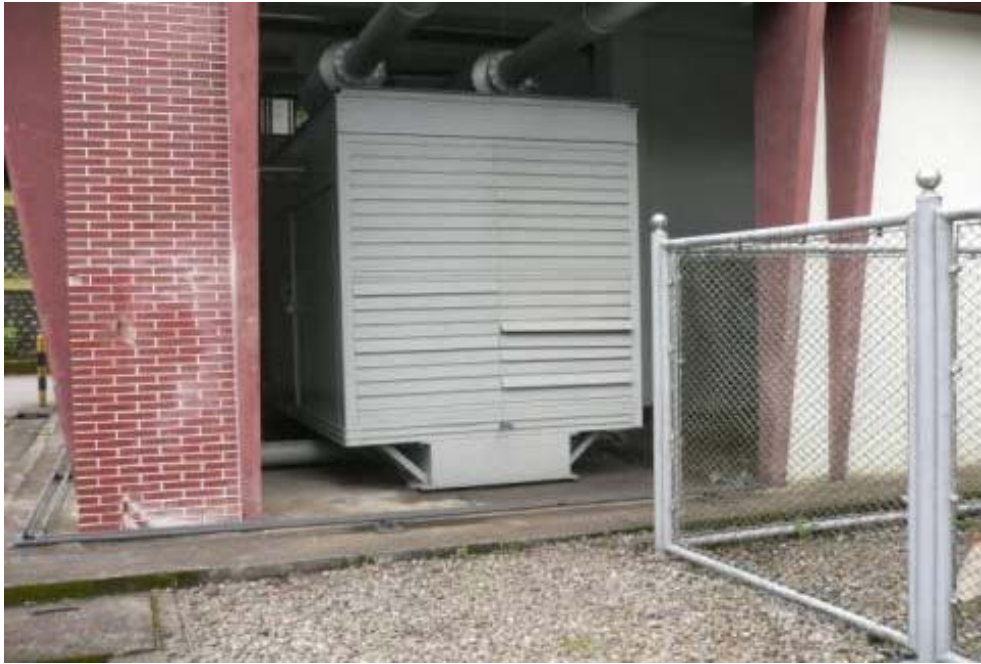
第 8 項問題，氣渦輪機組設置之主要目的是做為系統全黑時之緊急供電，一但系統電源中斷而造成開關場兩匯流排皆沒電時，得執行全黑起動運轉操作，由於氣渦輪機所屬之柴油發電機及變壓器是供給氣渦輪機組之緊急起動電源，颱風來臨時若設備淹水，氣渦輪機因此無法運轉，將無法執行全黑起動運轉操作，但前提是全廠緊急柴油發電機、345KV/69KV 開關場匯流排皆沒電之情況，因氣渦輪機並不屬於 SDP 之評估項目，故此項無法進行評估，但是電廠

圖三：汽渦輪機旁之柴油發電機房臨近水溝旁，現場未設置堰牆或檔水設施

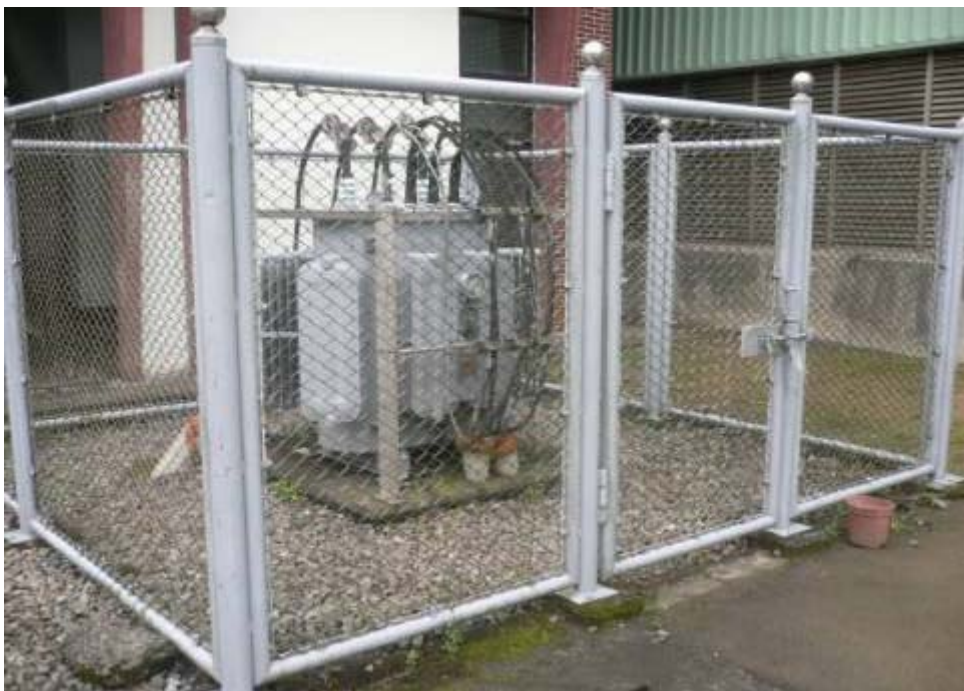
圖四：變壓器由於臨近水溝旁，現場未設置堰牆

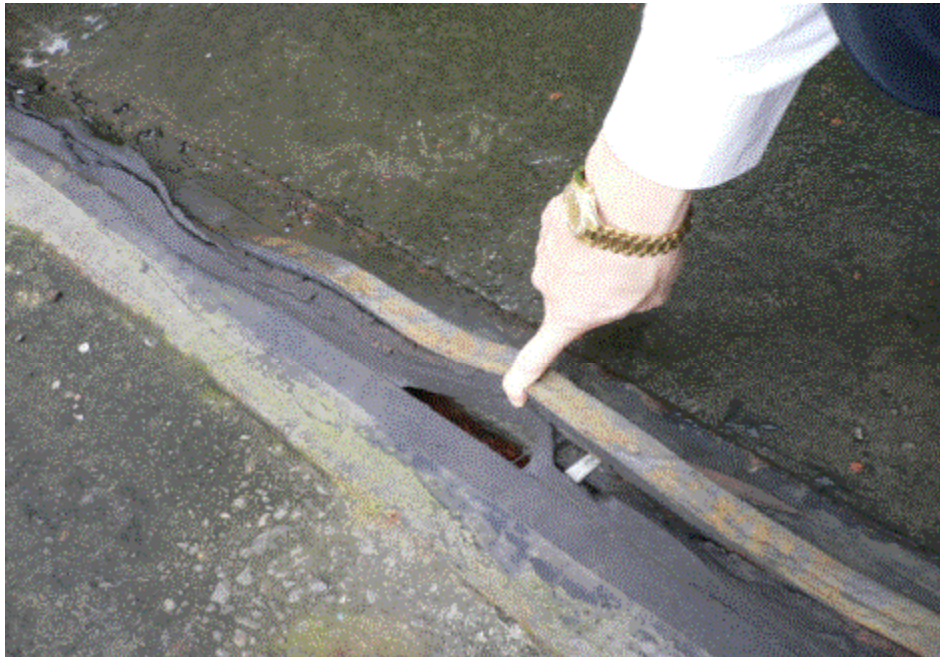
第 9 項問題 ECW 海水管路及電纜線共同渠道之地面人孔蓋 SEALING 有部份破損，遇惡劣天候時，恐造成渠道淹水，由於渠道有設置沉水泵，且功能正常，因此此項問題並不會影響機組運轉，電廠亦承諾在每次吊起人孔蓋時，會做好 SEALING 完整性維護。

圖五：ECW 及電纜線渠道之地面人孔蓋 SEALING 有部份破損

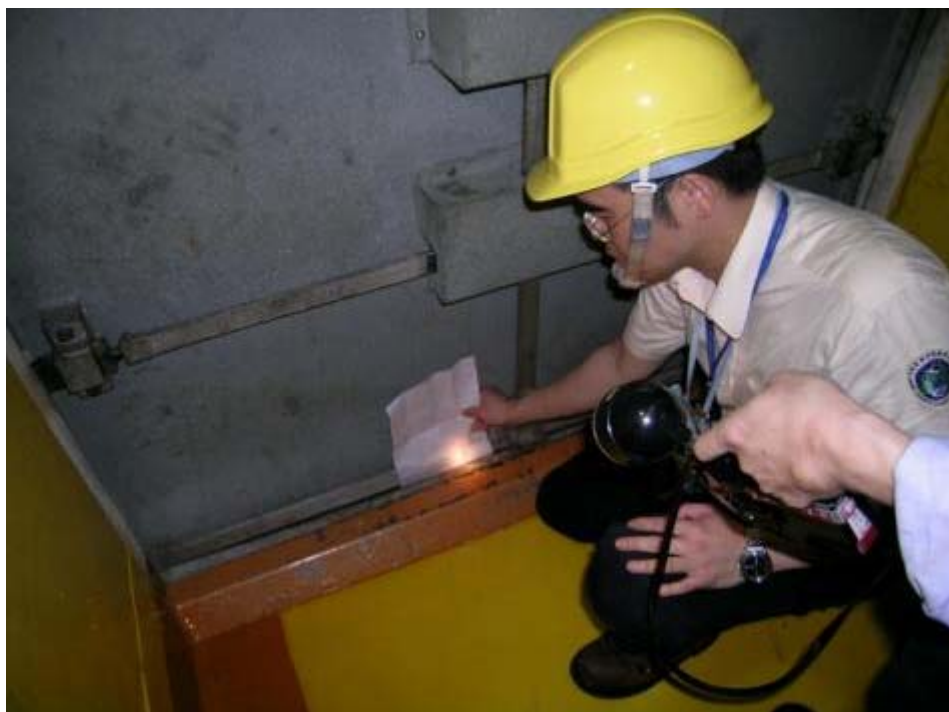
第 4 項問題中有關 ECCS 泵室防水門密封不良，經電廠檢修，已陸續於 6 月底及 7 月 3 日前全數檢修完成，測試密封狀況良好。本項之風險評估經篩濾分析，需進一步執行水災風險分析。此部分經請核研所 PRA 專家協助進行分析，假設所有 ECCS 及 RCIC 泵室防水門完全故障開啟之情況，以水災風險評估模式計算 1 號機之風險，結果 $\Delta CDF$  為  $5.70 \times 10^{-7}$ /年，因其平時並無任何定期檢查維護，故假設此情況為長期存在，其風險增量為  $5.70 \times 10^{-7}$ （詳參核研所 INER-4210，「核二廠 ECCS 及 RCIC 泵室防水門密封不良風險顯著性評估」，中華民國 95 年 9 月）；2 號機部分，因其仍有幾只防水門密封功能正常，其風險增量更低，故依本會「核能電廠核安管制紅綠燈視察指標判定作業程序」燈號判定，兩部機屬無安全顧慮之綠色燈號。此外，本項異常之原因為電廠並未針對防水門之密封性建立維護檢查機制，電廠應平行展開，檢討清查水災 PRA 分析中重要組件是否已有適當之維護檢查。

圖六：測試二號機 RHR A 泵室防水門密封性

- (1) 針對輔助廠房/控制廠房地面洩水系統排至集水坑管路止回閥部分，請電廠檢討是否列入定期維護保養，以確保其功能正常。並請電廠澄清控制廠房地面洩水系統排至集水坑管路止回閥功能是否正常。
- (2) ECCS 泵室防水門密封性不佳部分，請電廠檢討，對於類似在水災安全分析之重要組件建立定期維護檢查機制，以確保其功能正常。

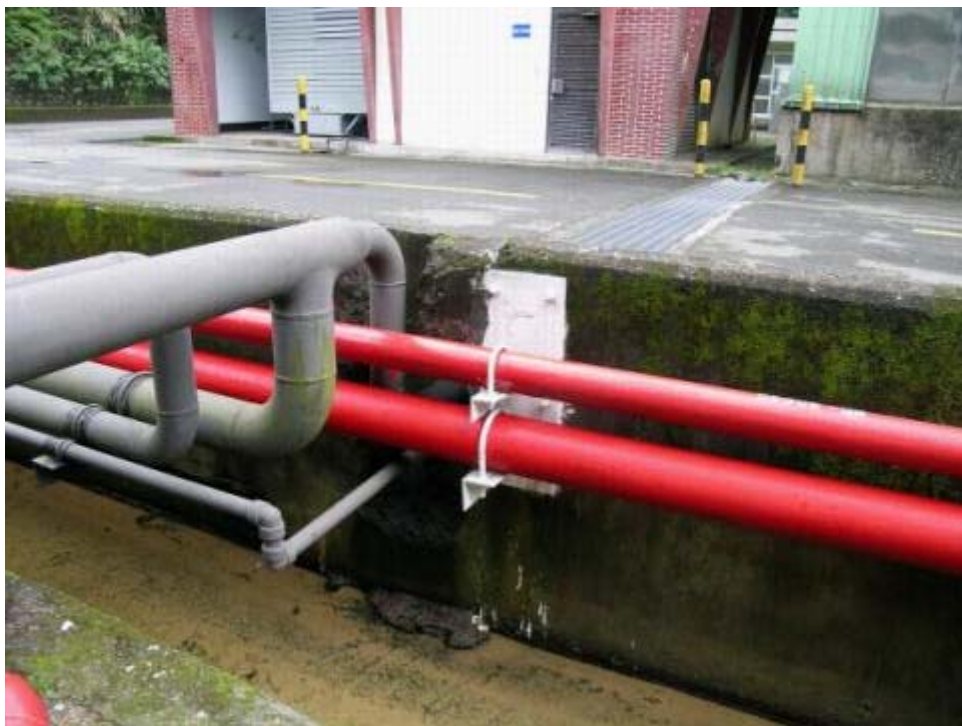
- (2) 在抽水泵維護管理部分，廠房內由廢料課/運轉課負責之小型沉水泵並無定期測試機制，可能無法確保其功能維持在正常狀態。
- (3) 輔助廠房/控制廠房地面洩水系統排至集水坑（再靠位差流至汽機廠房 NORMAL & OILY WASTE SUMP）之集管出口設有止回閥，防止其他區域淹水時經此通道倒流擴散。該止回閥以往並未列入預防保養，而輔助廠房地面洩水系統之止回閥則於執行二次圍阻體負壓測試時會檢查其狀況，經詢電廠維護人員，兩部機該閥門狀況皆良好，但控制廠房部分則無定期維護檢查。
- (4) 在兩部機 ECCS 泵室防水門之密封性部分，以紙張放入關閉門封再抽出方式測試其密封性，初步判斷僅 2 號機之 RHR B、RHR C 及 HPCS 泵室防水功能尚可，其餘防水門則紙張容易抽出，應無法維持水密功能（圖六）。
- (5) 廠區排水設施部分，於開關場西側道路靠山坡旁排水溝有輕微泥沙淤積情形；開關場東南角大排水溝斜坡區有一約 1.5 公尺×0.8 公尺之鐵網及一直徑約 20 公分，長約 1.5 公尺之木頭；二號汽渦輪機廠房西側道路旁排水溝堰牆有一全黑啟動柴油

廠之排水功能；大排水溝之木頭及鐵網所占面積不大，且電廠已清除，故不致於影響排水；汽渦輪機廠房西側道路旁堰牆穿越開口部分，由於汽渦輪機廠房週邊仍有排水設施，且其地勢較下游之排水溝為高，應不致造成該區域積水，以上情形評估結果，屬無安全顧慮之綠色燈號。

圖七：汽渦輪機廠房外排水溝堰牆之開口
