# 核二廠一號機反應爐支撐裙板受損錨定螺栓 熱室檢驗暨受損機制分析

核能研究所      張中興

民國 101 年 5 月 14 日

行政院原子能委員會

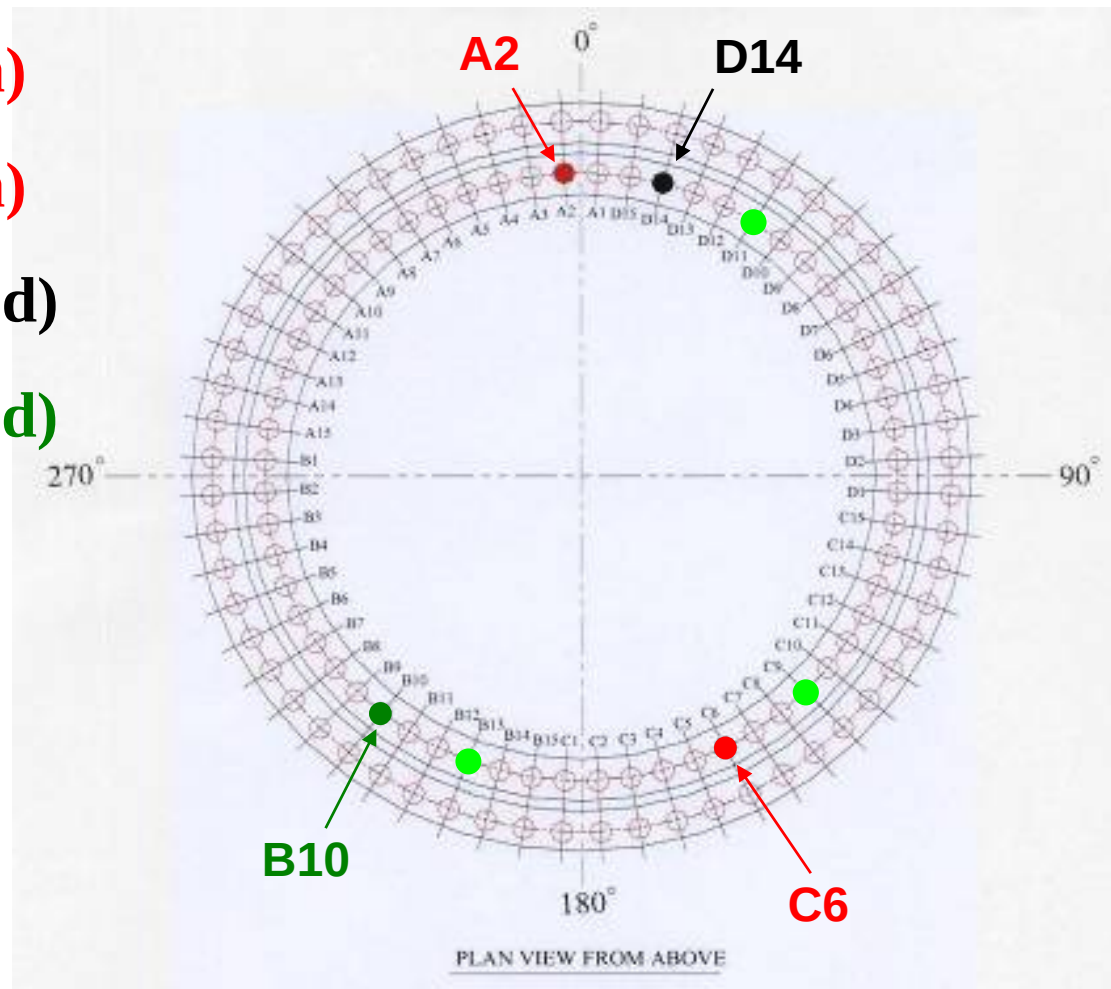
# 受損螺栓方位角

**A2 斷裂(Broken)**

**C6 斷裂(Broken)**

**D14 龜裂(Cracked)**

**B10 受損(Defected)**

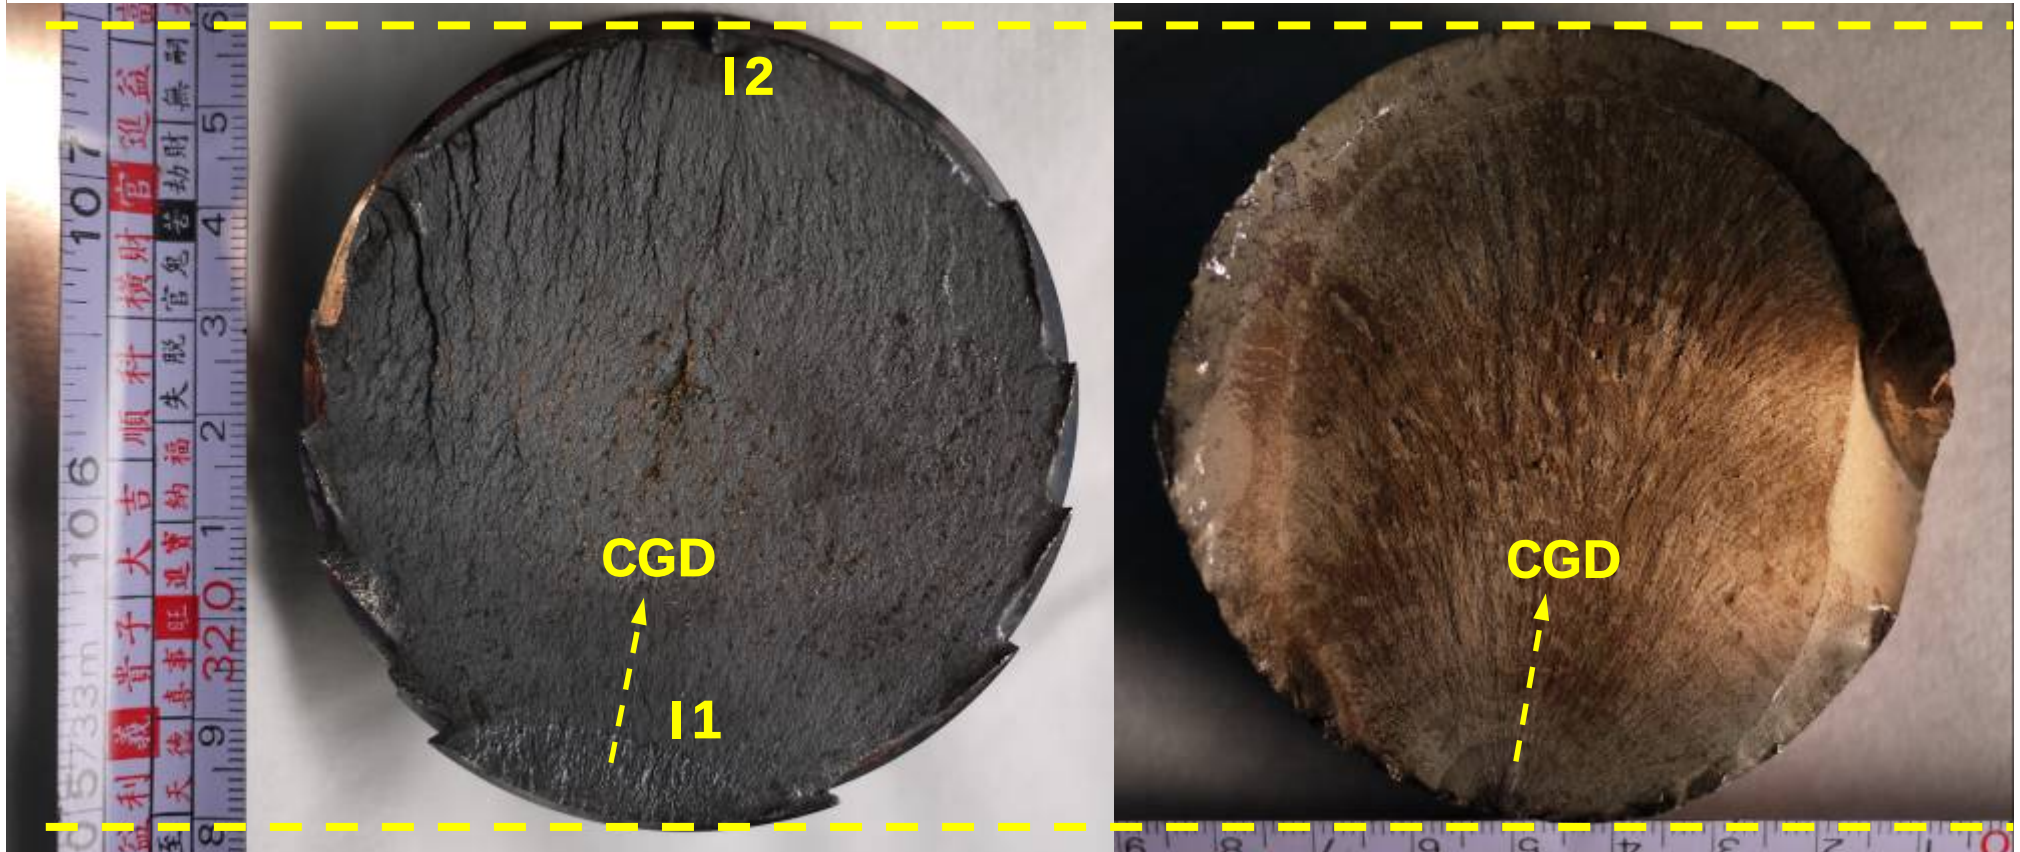
# 斷裂(Broken)螺栓 A2 & C6

| ID | 螺栓受損狀態<br>上螺牙頂點0" | 斷口巨觀形貌<br><b>Fractography</b> | 斷口龜裂形貌<br><b>Profile</b> | 斷口起裂區形貌<br><b>Profile</b> | 金相觀察<br><b>Profile</b> | 機械性質<br>Ksi | 化學成分<br><b>Profile</b> |
|---|---|---|---|---|---|---|---|
| A2 | <ul style="list-style-type: none"> <li>螺桿(無螺牙)斷裂</li> <li>位置：18.2"</li> </ul> | <ul style="list-style-type: none"> <li>斷裂起裂於單一區域</li> <li>裂紋擴展區平坦平面</li> <li>斷口表面嚴重磨損</li> <li>螺栓邊緣拉斷區為剪力唇(~2個螺牙高度)</li> </ul> | <ul style="list-style-type: none"> <li>裂紋萌生：<u>沿晶破裂</u>(~4 mm)；晶面有微韌窩</li> <li>裂紋擴展：<u>韌窩破壞</u></li> </ul> | <ul style="list-style-type: none"> <li>數個裂紋萌生位置</li> <li>裂紋與螺桿表面夾45°</li> <li>表面瑕疵(孔洞連結)</li> <li>微孔及微裂</li> <li>二次裂紋；氧化物；腐蝕孔(輕微)</li> </ul> | <ul style="list-style-type: none"> <li>回火麻田散鐵+殘留沃斯田鐵+析出相</li> <li>硫化物夾雜物</li> <li>二次裂紋分枝不明顯</li> <li>氧化層(~10 μm)</li> </ul> | ASME B23 Class 1<br>165 Ksi*1<br>符合規範<br>190(189)*2 | ASME SA-540 B23<br>符合規範 |
| C6 | <ul style="list-style-type: none"> <li>下部螺牙斷裂</li> <li>位置：21.7"</li> </ul> | <ul style="list-style-type: none"> <li>斷裂起裂於2區域(起裂源相距180°)</li> <li>裂紋擴展區平坦斜面(~5個螺牙高度)</li> <li>近螺栓中心拉斷區無明顯剪力唇</li> </ul> | <ul style="list-style-type: none"> <li>裂紋萌生：<u>沿晶破裂</u>(~6 mm)；晶面有微韌窩</li> <li>裂紋擴展：<u>韌窩破壞</u></li> </ul> | <ul style="list-style-type: none"> <li>數個裂紋萌生位置</li> <li>裂紋⊥螺牙面</li> <li>微孔及微裂</li> <li>二次裂紋；氧化物；腐蝕孔(不明顯)</li> </ul> | <ul style="list-style-type: none"> <li>回火麻田散鐵+殘留沃斯田鐵+析出相</li> <li>硫化物夾雜物</li> <li>二次裂紋分枝不明顯</li> <li>氧化層(~5 μm)</li> </ul> | ASME B23 Class 1<br>165 Ksi*1<br>符合規範<br>182(175)*2 | ASME SA-540 B23<br>符合規範 |

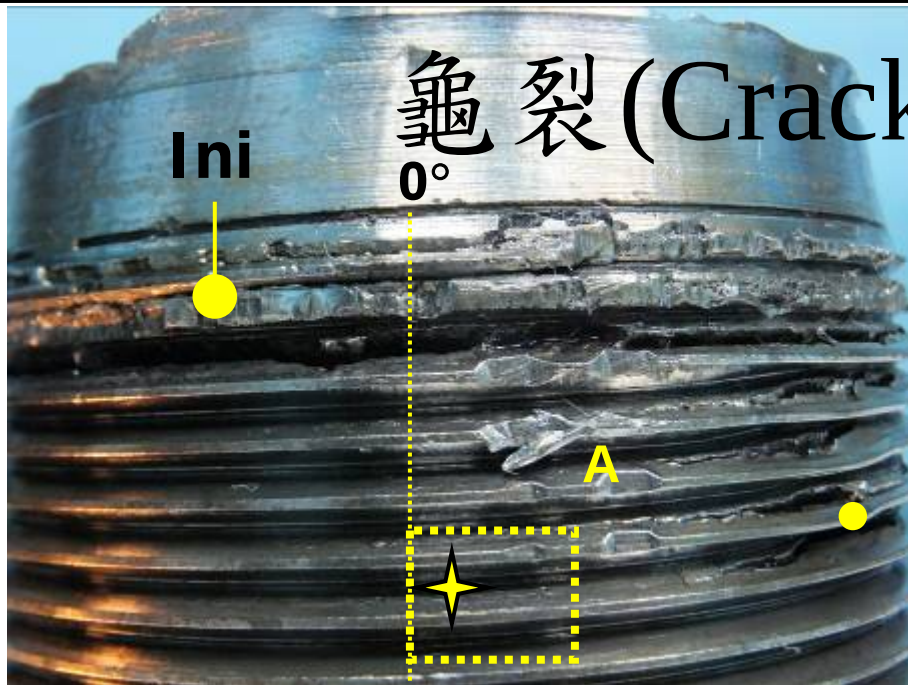
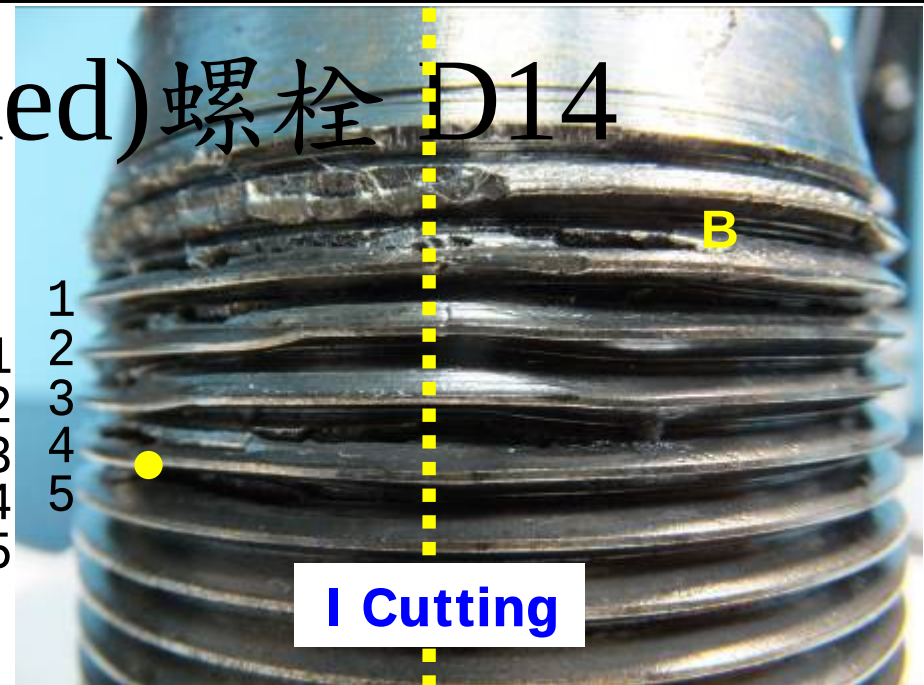
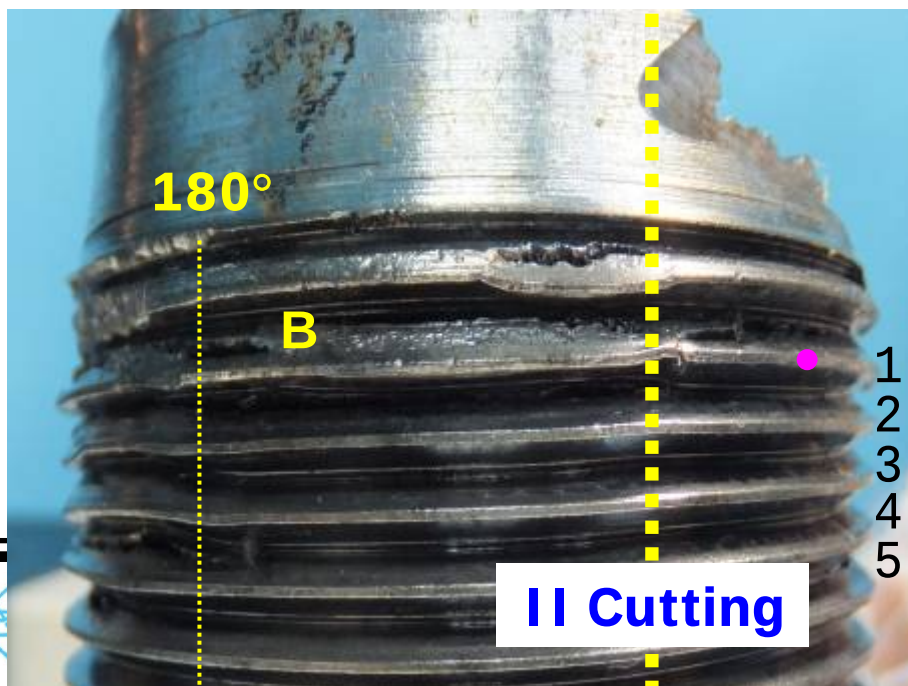
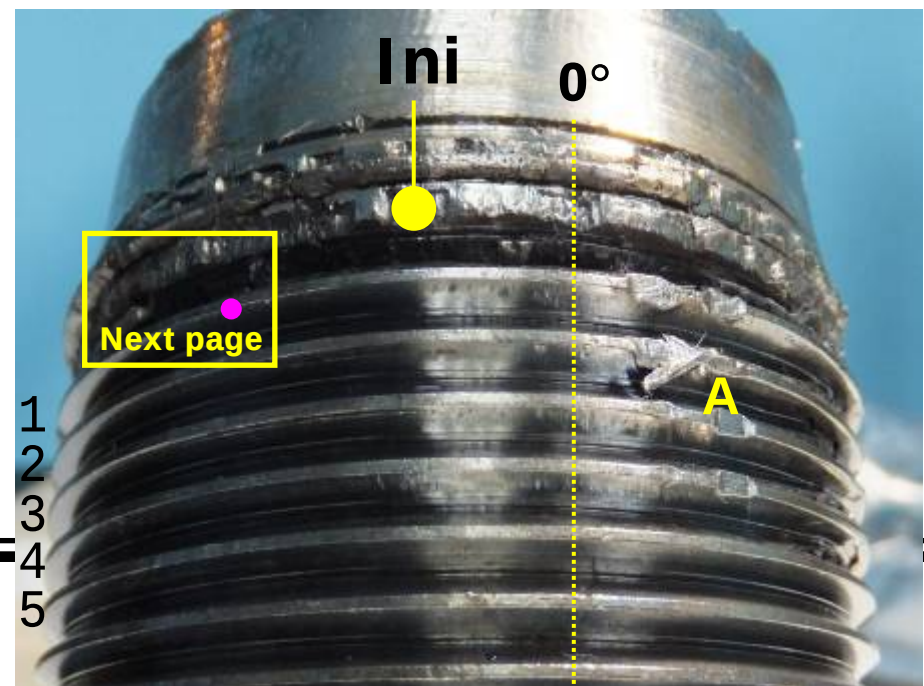
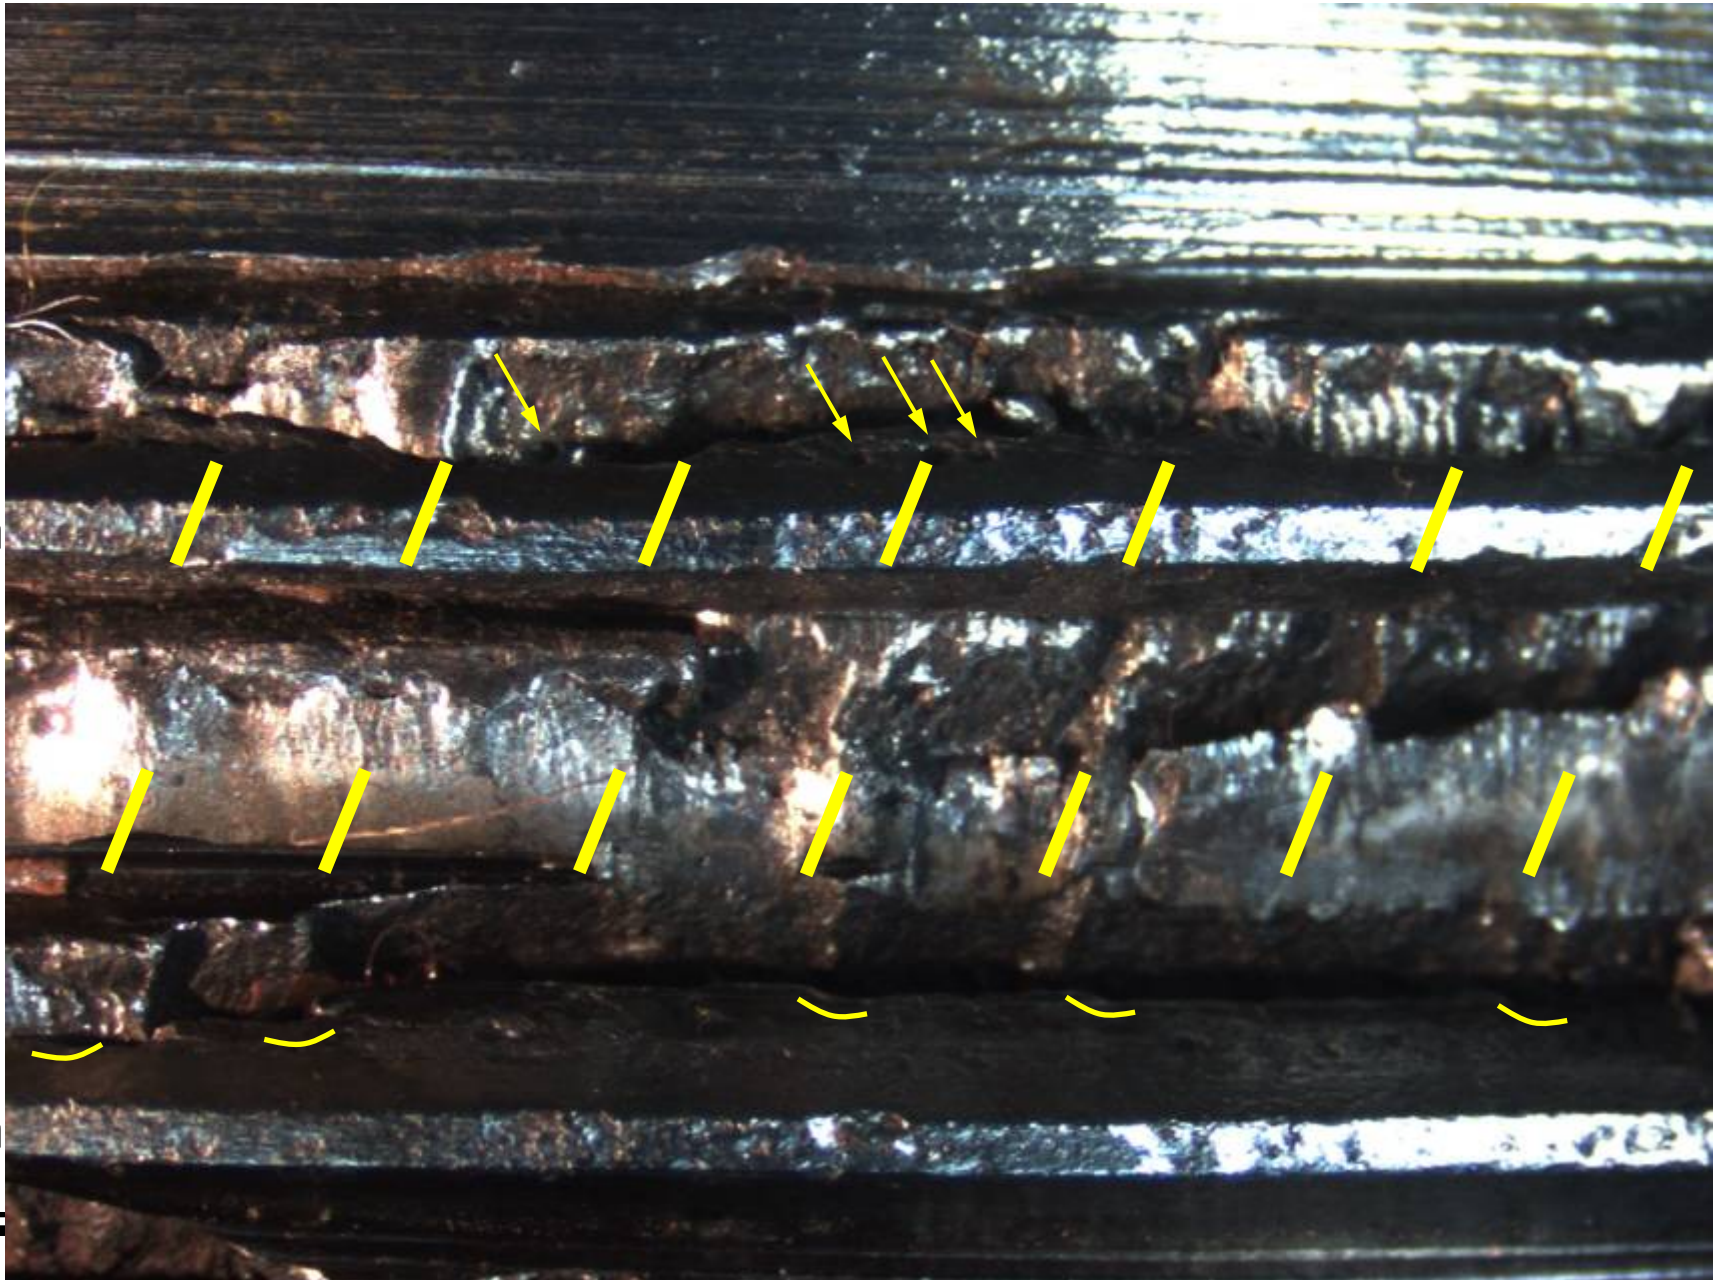
# 龜裂(Cracked)螺栓 D14

| ID | 螺栓受損狀態<br>上螺牙頂點0" | 斷口巨觀形貌<br><b>Fractography</b> | 斷口龜裂形貌<br><b>Profile</b> | 斷口起裂區形貌<br><b>Profile</b> | 金相觀察<br><b>Profile</b> | 機械性質<br>Ksi | 化學成分<br><b>Profile</b> |
|---|---|---|---|---|---|---|---|
| D14 | <ul style="list-style-type: none"> <li>下部螺牙龜裂</li> <li>位置：20"</li> </ul> | <ul style="list-style-type: none"> <li>破裂起裂於單一區域</li> <li>特定區域5個螺牙面出現環向裂紋，相距180°之牙面無對應裂紋</li> <li>裂紋擴展區平坦斜面</li> </ul> | <ul style="list-style-type: none"> <li>裂紋萌生：<u>沿晶破裂</u>(~6 mm)；晶面有微韌窩</li> <li>裂紋擴展：<u>韌窩破壞</u></li> </ul> | <ul style="list-style-type: none"> <li>數個裂紋萌生位置</li> <li>裂紋⊥螺牙面</li> <li>表面缺陷(外力舊傷)</li> <li>微孔及微裂</li> <li>二次裂紋；氧化物；腐蝕孔(明顯)</li> </ul> | <ul style="list-style-type: none"> <li>回火麻田散鐵+殘留沃斯田鐵+析出相</li> <li>硫化物夾雜物</li> <li>二次裂紋分枝明顯</li> <li>氧化層(~10 μm)</li> </ul> | ASME B23 Class 1<br>165 Ksi*1<br>符合規範<br>177(174)*2 | ASME SA-540 B23<br>符合規範 |

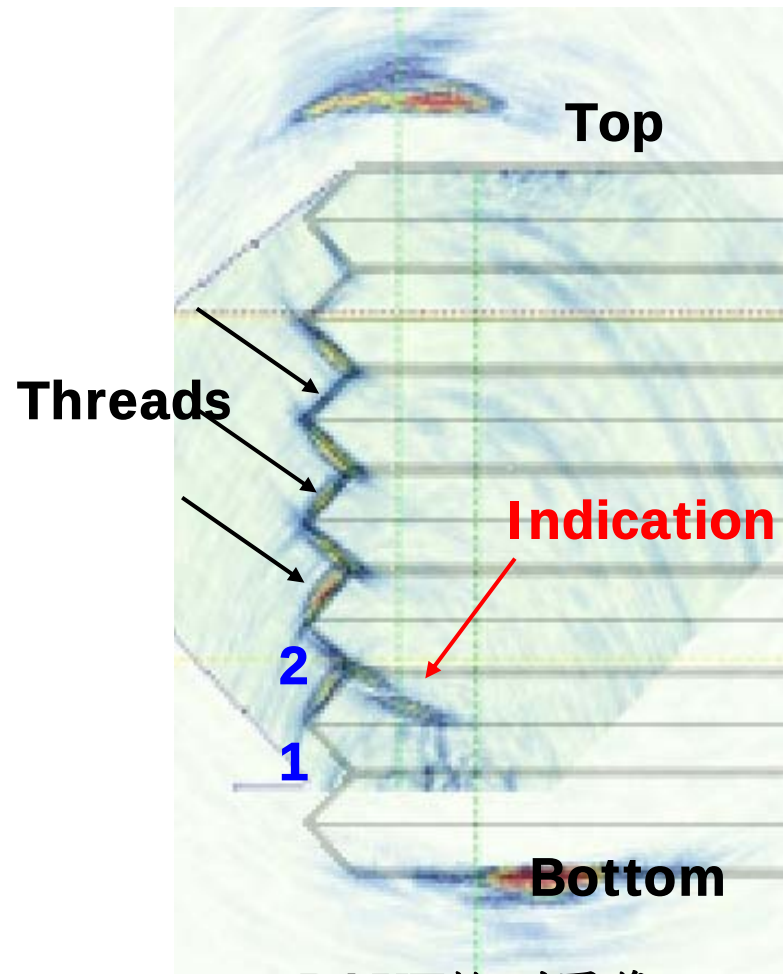
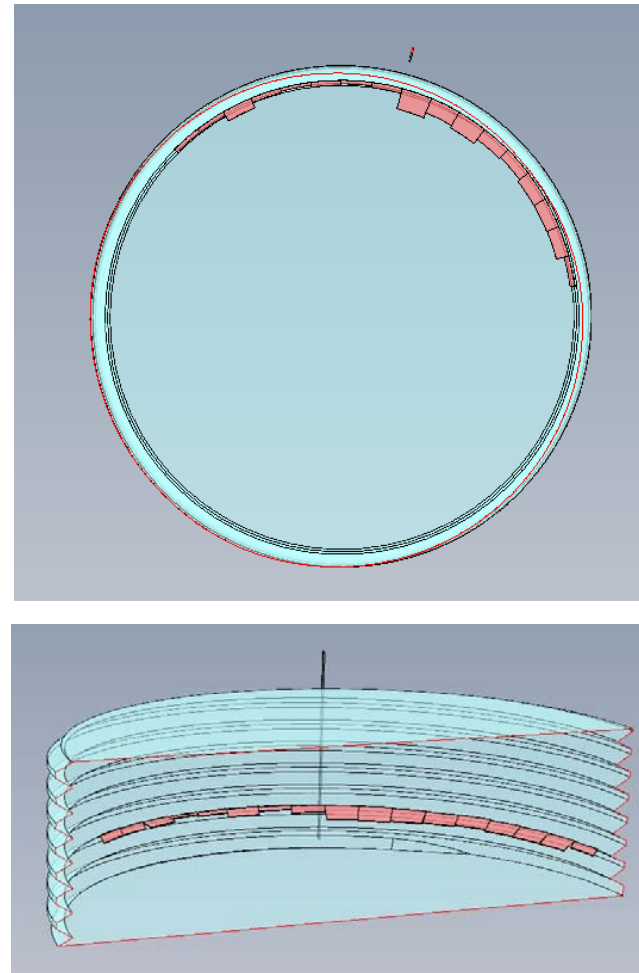
# 受損(Defected)螺栓 B10

| ID | 螺栓受損狀態<br>上螺牙頂點0" | 斷口巨觀形貌<br><b>Fractography</b> | 斷口龜裂形貌<br><b>Profile</b> | 斷口起裂區形貌<br><b>Profile</b> | 金相觀察<br><b>Profile</b> | 機械性質<br>Ksi | 化學成分<br><b>Profile</b> |
|---|---|---|---|---|---|---|---|
| B10 | <ul style="list-style-type: none"> <li>下部螺牙損傷</li> <li>位置：20.1"</li> </ul> | <ul style="list-style-type: none"> <li>破裂起裂於單一區域</li> <li>裂紋擴展區為斜面(&lt;1個螺牙高度)</li> </ul> | <ul style="list-style-type: none"> <li>裂紋萌生：<u>沿晶破裂</u>(0.5~1 mm)；晶面有微韌窩</li> <li>裂紋擴展：<u>韌窩破壞</u></li> </ul> | <ul style="list-style-type: none"> <li>數個裂紋萌生位置</li> <li>裂紋⊥螺牙面</li> <li>微孔及微裂</li> <li>二次裂紋；氧化物</li> </ul> | <ul style="list-style-type: none"> <li>回火麻田散鐵+殘留沃斯田鐵+析出相</li> <li>硫化物夾雜物</li> <li>二次裂紋分枝明顯</li> <li>氧化層(10~15 μm)</li> </ul> | ASME B23 Class 1<br>165 Ksi*1<br>未達規範<br>158(160)*2 | ASME SA-540 B23<br>符合規範 |

- 傾斜向下發展；
- 圓周向弧長 95mm；
- 水平徑向最深約5mm (明確區+陰影區)。

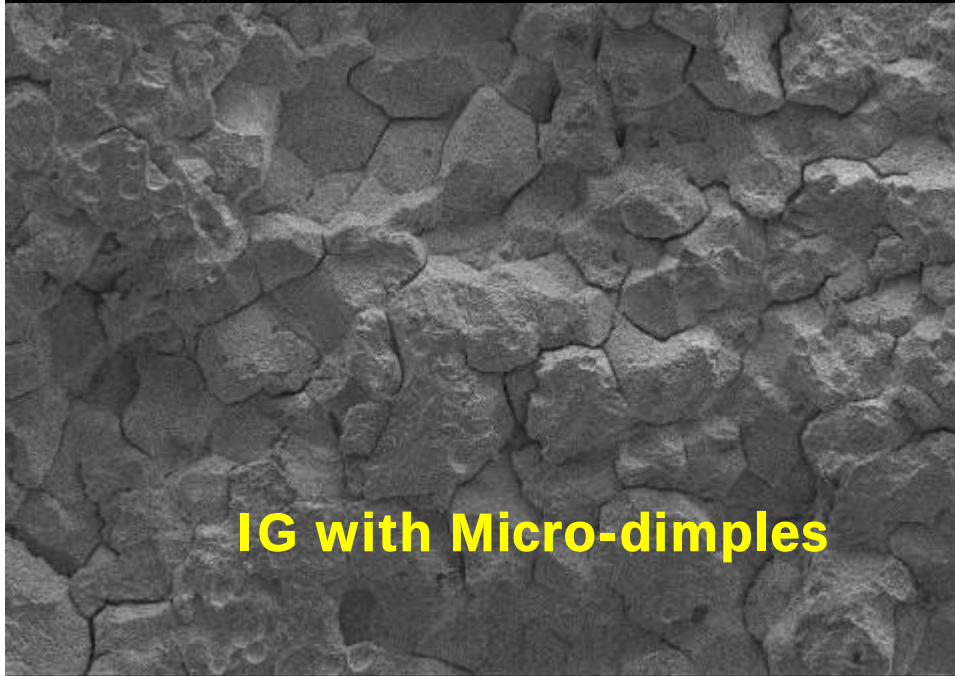
**IG with Micro-dimples**

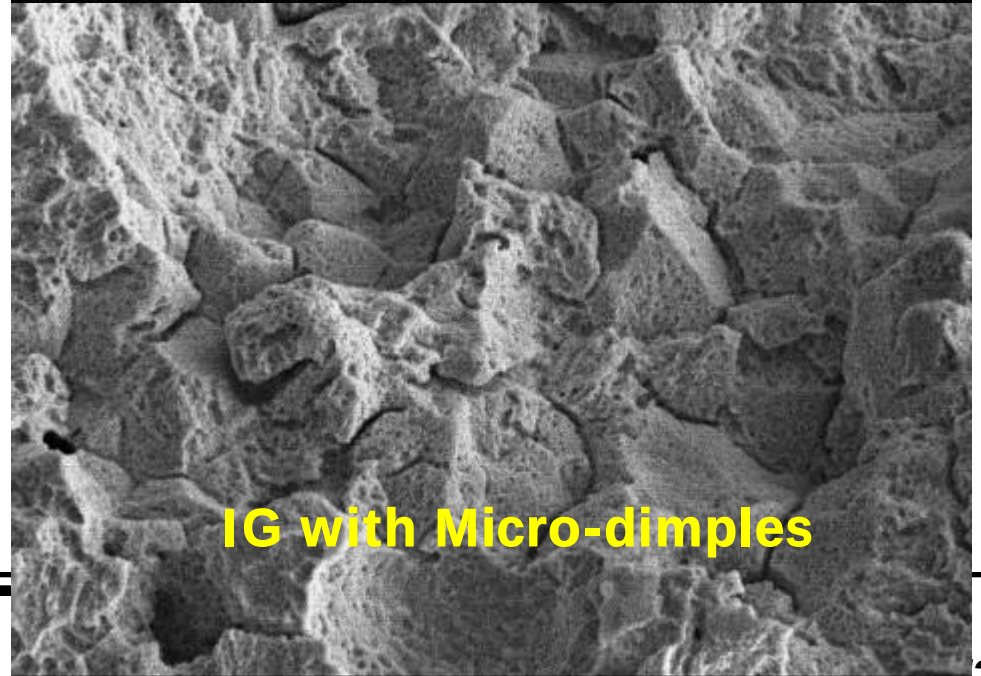
**IG with Micro-dimples**

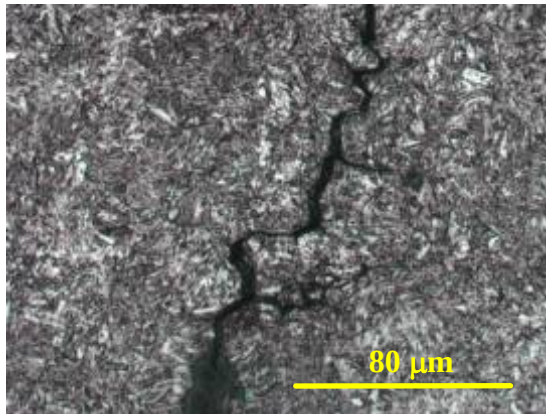
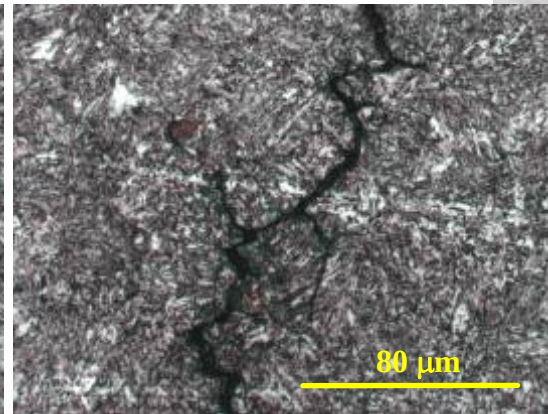
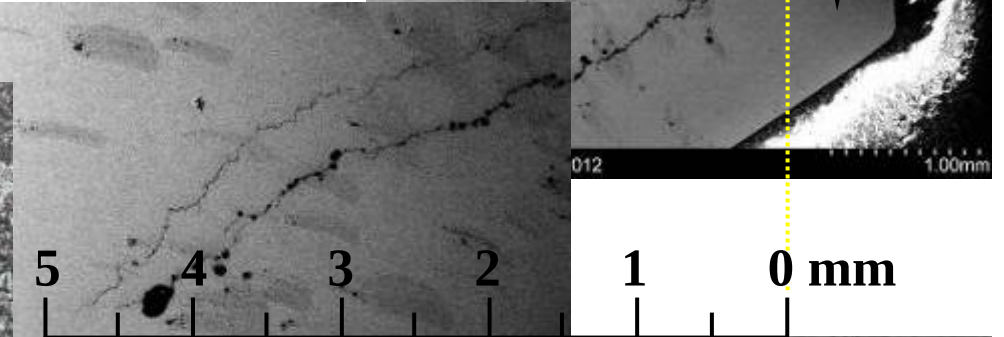
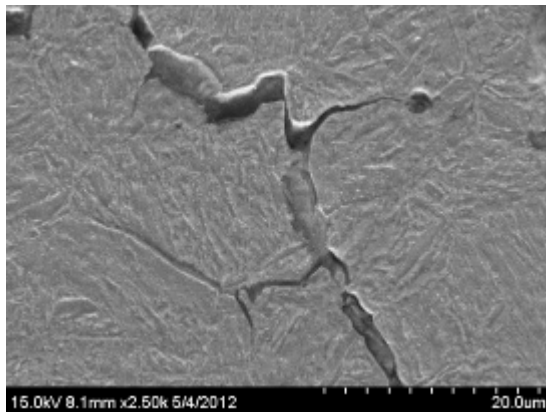
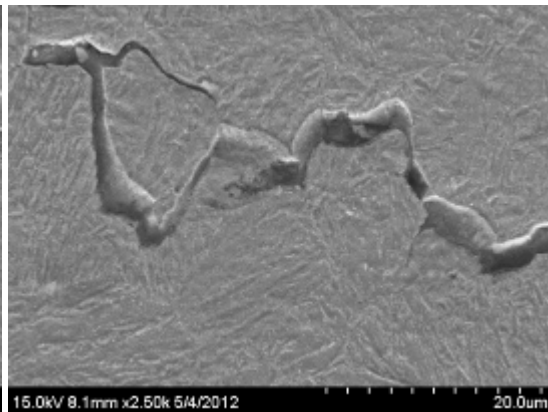
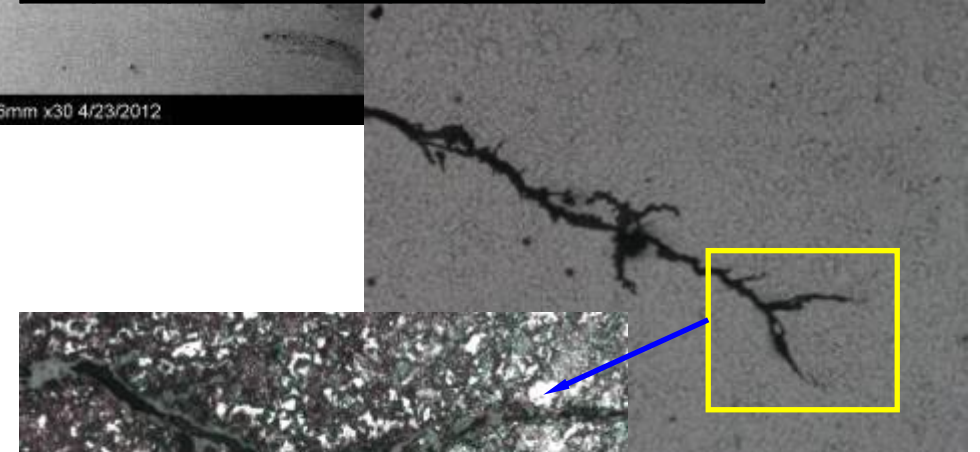
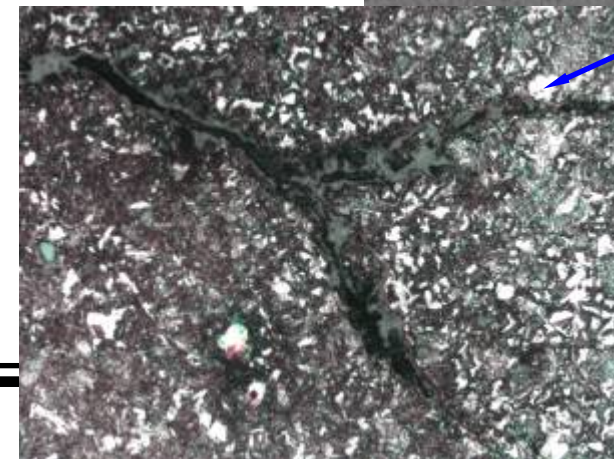
# 受損螺栓縱剖面分

IG crack + branches

Crack-tip  
branching

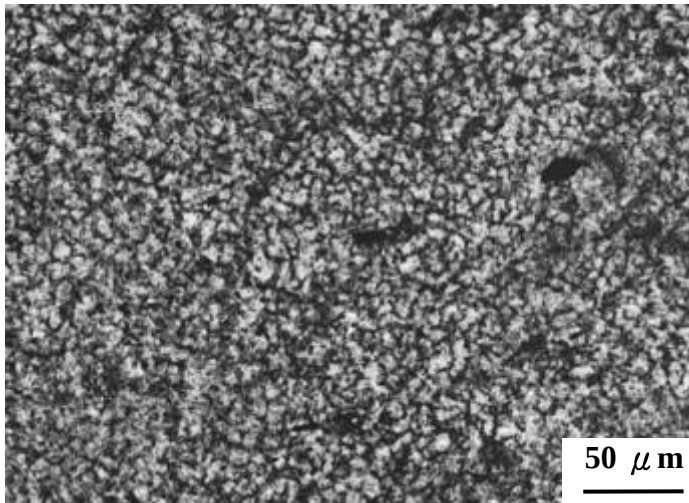
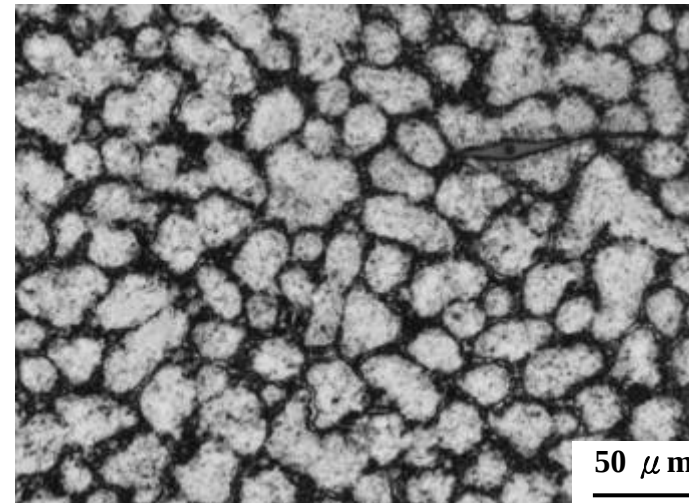
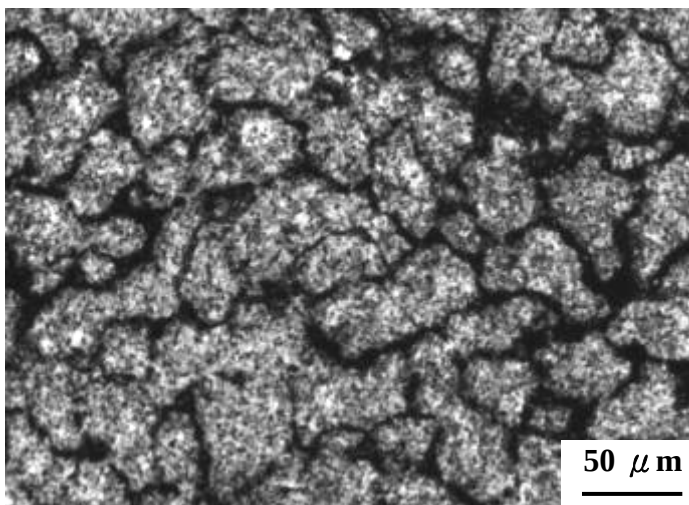
# 金相顯微組織

Showing **different** heat-treatment results
