辛樂克颱風造成核能四廠二號機  
反應器廠房淹水事件調查報告

行政院原子能委員會  
核 能 管 制 處  
九十七年十月八日

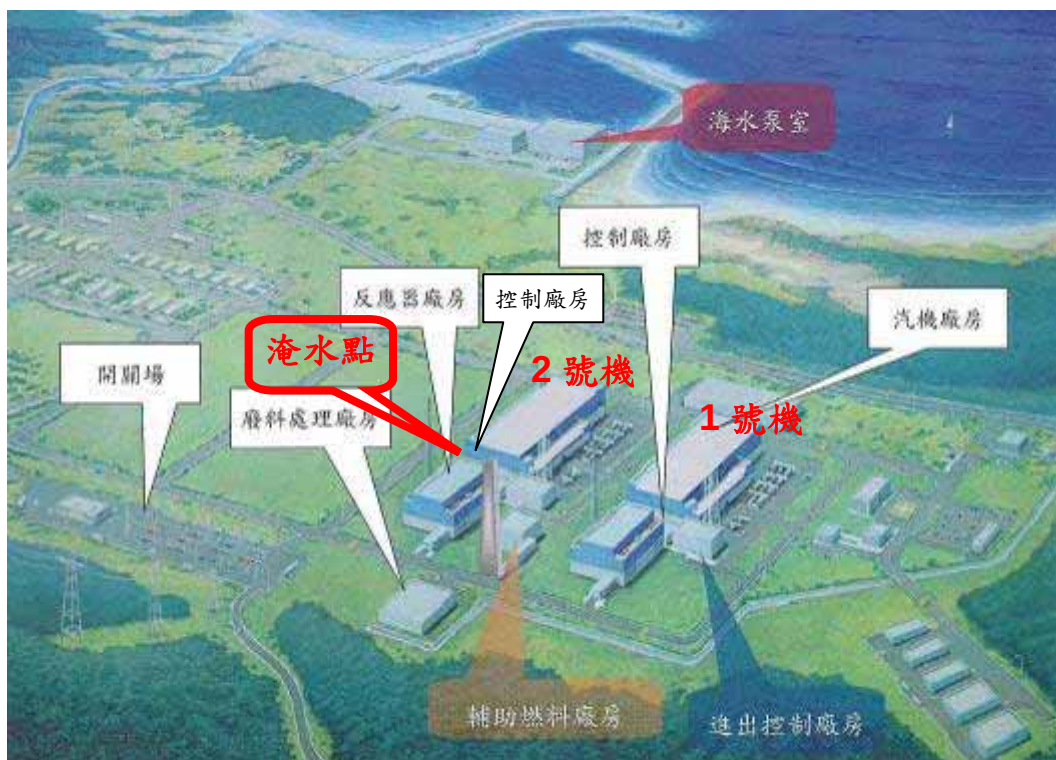
圖一 核能四廠鳥瞰圖（淹水點）

- (一) 二號機反應器廠房及控制廠房北側之廢料隧道(圖一、二)，尚未完工(圖三)，二號機反應器廠房牆面東北角處有三條管路連通進入廢料隧道，其中二條已完成安裝，一條尚未完成安裝(僅在二號機反應器廠房安裝處之牆面內有一短管)(圖四)，該短管臨時以管節封套封住，周圍再以矽膠暫時固定密閉於牆面之封板上，但後因廢料隧道淹水(圖五)，水頭將該支短管擠落(圖六)，雨水即由該開口處進入反應器廠房，流入 EL.-8200 樓層淹水約 2 公尺高(圖七)。
- (二) 若一次圍阻體相關管路完成裝置，則縱使反應器廠房 EL. -8200 淹水，亦不會影響位於該廠房中央同高度一次圍阻體內之設備，然因餘熱移除系統 C 串之配管作業尚未完成(圖八)，因此積水即從一次圍阻體穿越管之開口處漫入一次圍阻體內部，導致一次圍阻體內之抑壓池區域亦淹水達 2 公尺。(淹水區域如圖九)
- (三) 淹水前，圖三之廢料隧道區域配置有 4 台抽水機，其中 2 台(分別為 15、10 馬力)可由緊急柴油發電機帶動；另反應器廠房配置 8 台抽水機(均為 10 馬力之馬達帶動臥式集水泵(非沉水泵))，可自動切換改由柴油發電機供電。
- (四) 當未喪失外電時，二號機反應器廠房外 4 台抽水泵及廠房內 EL. -8200 之 8 台抽水泵可以將水排出，避免造成積水。惟 13 日深夜至 14 日凌晨

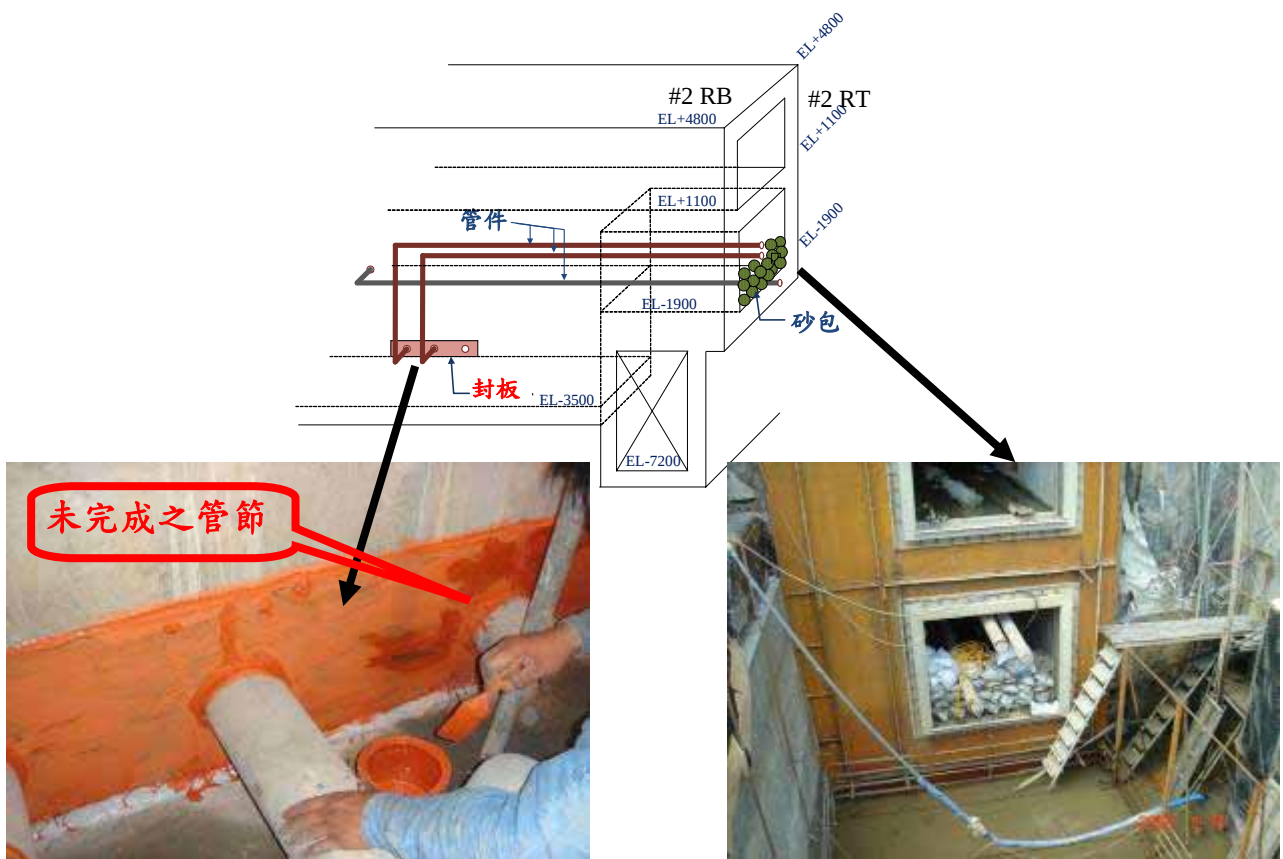
圖四 反應器廠房牆面有三條管路（二條已完成安裝，一條尚未完成）

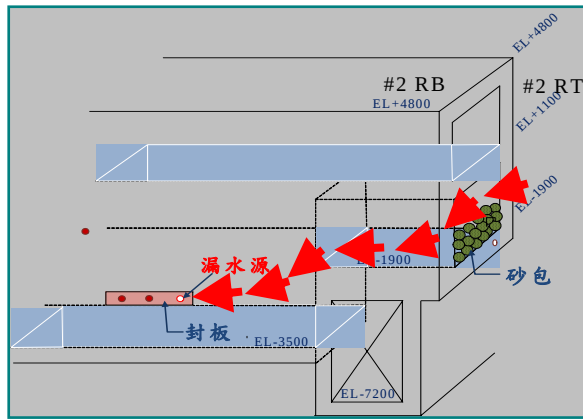
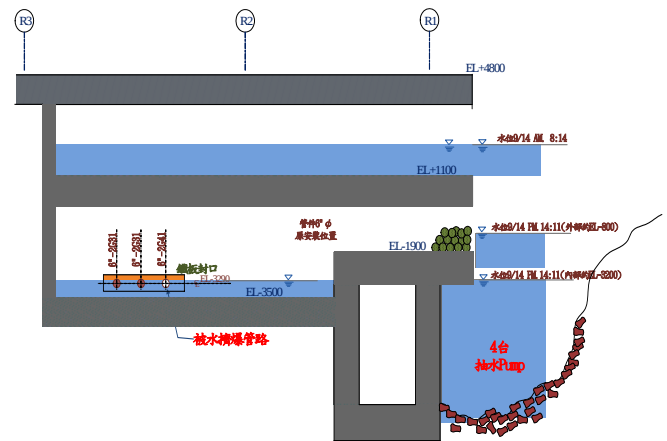
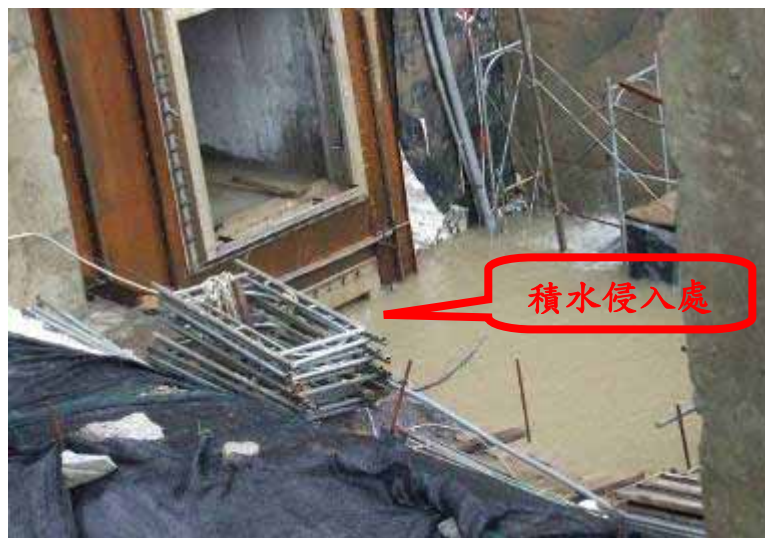
（五）由於雨勢過大，反應器廠房外 2 台抽水機之排水量不足以應付迅速累積之雨水，以致雨水漫過砂包（圖五）流入廠內，並擠開反應器廠房牆面上之短管，流入 EL. -8200，反應器廠房則因積水流入過大、過急，超過 8 台抽水機之排水量，最後導致積水淹過馬達，造成該 8 台抽水機失去抽水功能，並後續水淹至 2 公尺高。

圖五 廢料隧道淹水（實際水位較照片上為高）

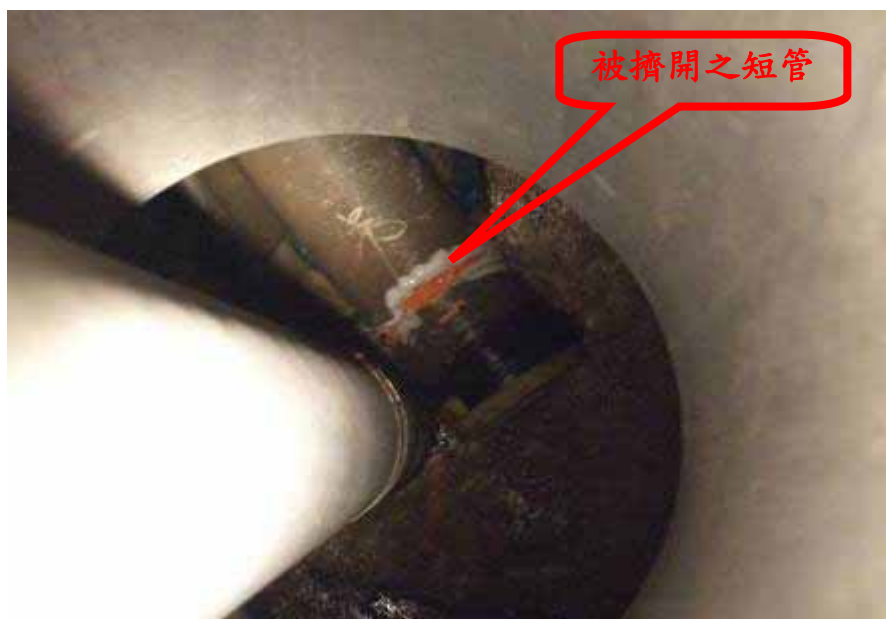
圖六 被擠開之短管（由上往下拍攝）

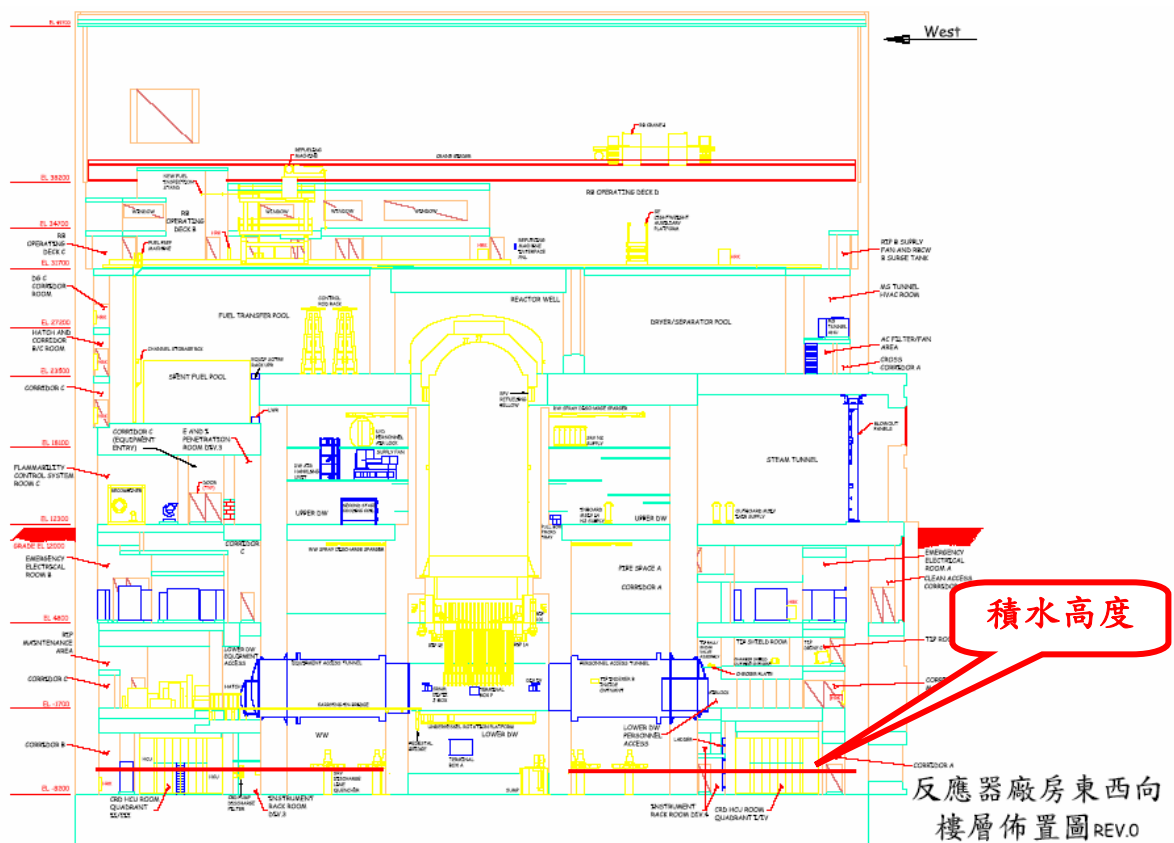
圖七 淹水區域示意圖

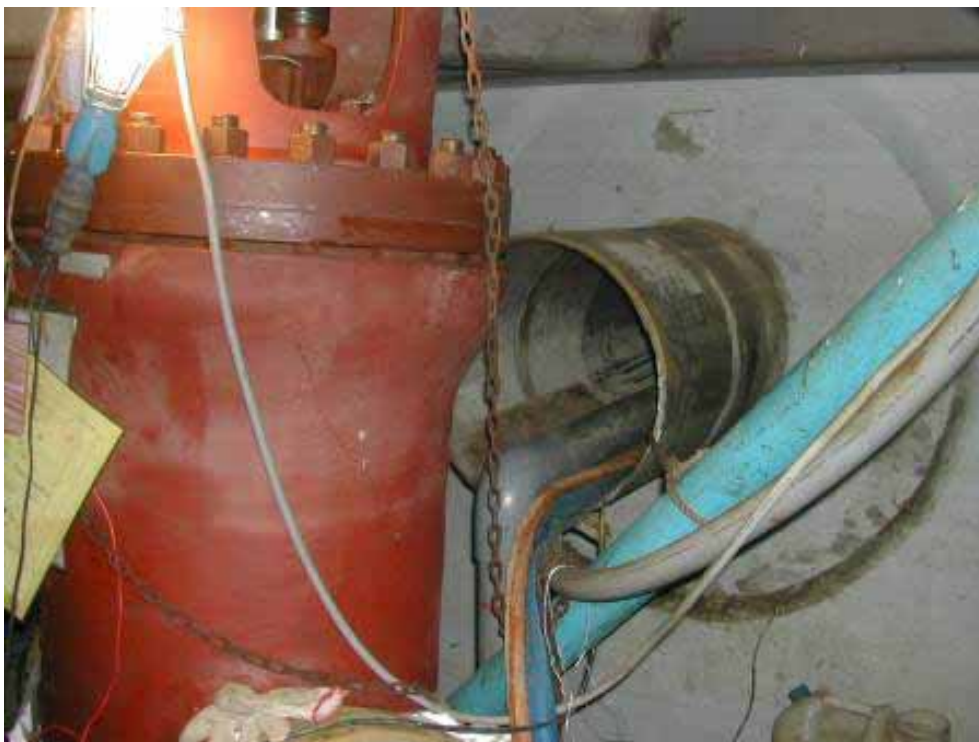
圖八 餘熱移除系統之配管作業尚未完成

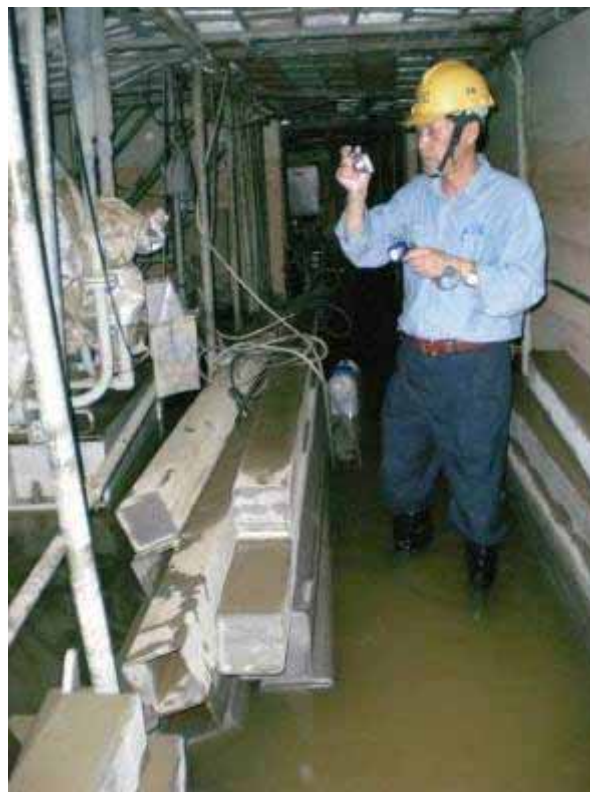
(二) 97 年 9 月 16 日下午積水仍有約 10~15 公分左右，本會即派員進入現場實際了解設備受影響狀況（圖十、十一、十二、十三）。

圖十 本會人員進入現場了解受影響設備狀況

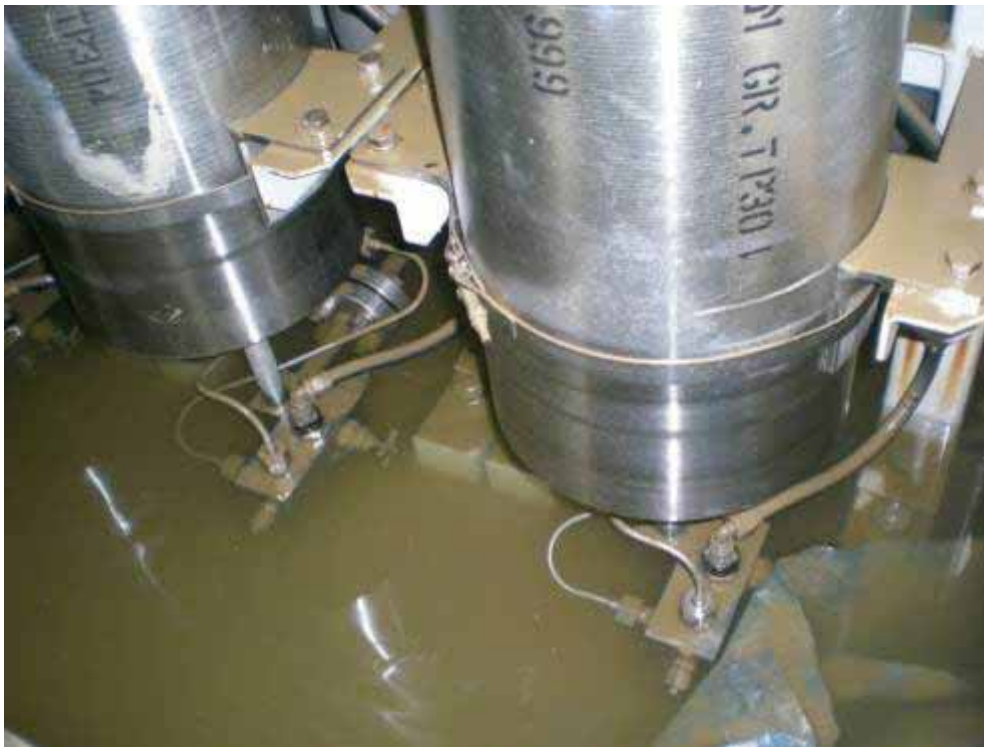
圖十一 控制棒液壓控制單元淹水狀況（水位已排至約剩 10~15 公分）

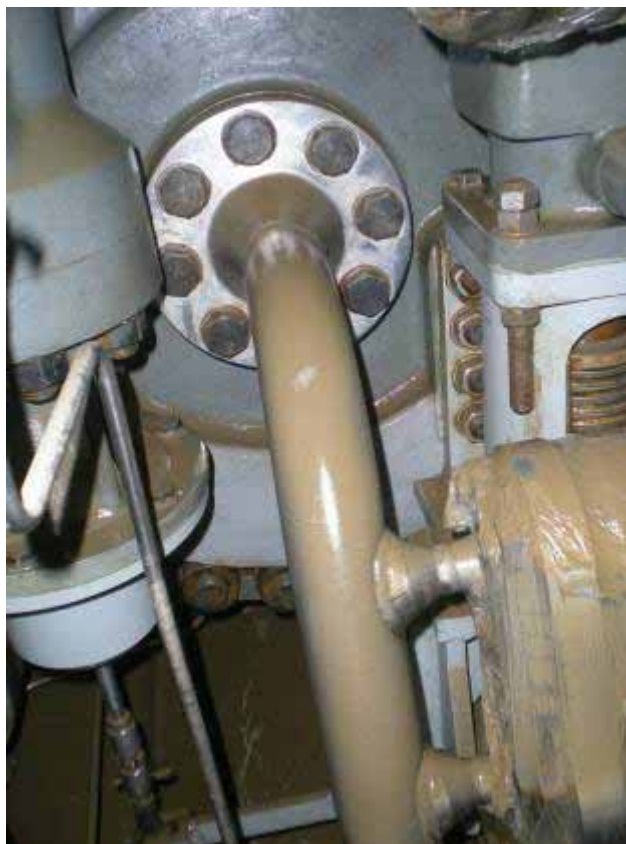
圖十二 爐心隔離冷卻水系統淹水後淤泥狀況

(七) 針對相關受影響之設備，台電公司初步規劃借調公司內各單位人力 (龍門施工處、電力修護處、核四廠、核三廠、核二廠等) 全力修復。修復方式將參考美國電力研究所 (EPRI) 的安全級馬達修復指引，搭配台電公司修護處的維修經驗，進行安全級馬達之修護工作。另參考國外營運中核能電廠淹水處理經驗，執行泵浦及其他設備的維修工作，至重要設備將洽請設備廠家技術顧問到工地協助進行維修工作。
