# 核二廠1號機反應爐支撐裙鈑 錨定螺栓斷裂事件 審查小組任務

核能管制處

2012年4月25日

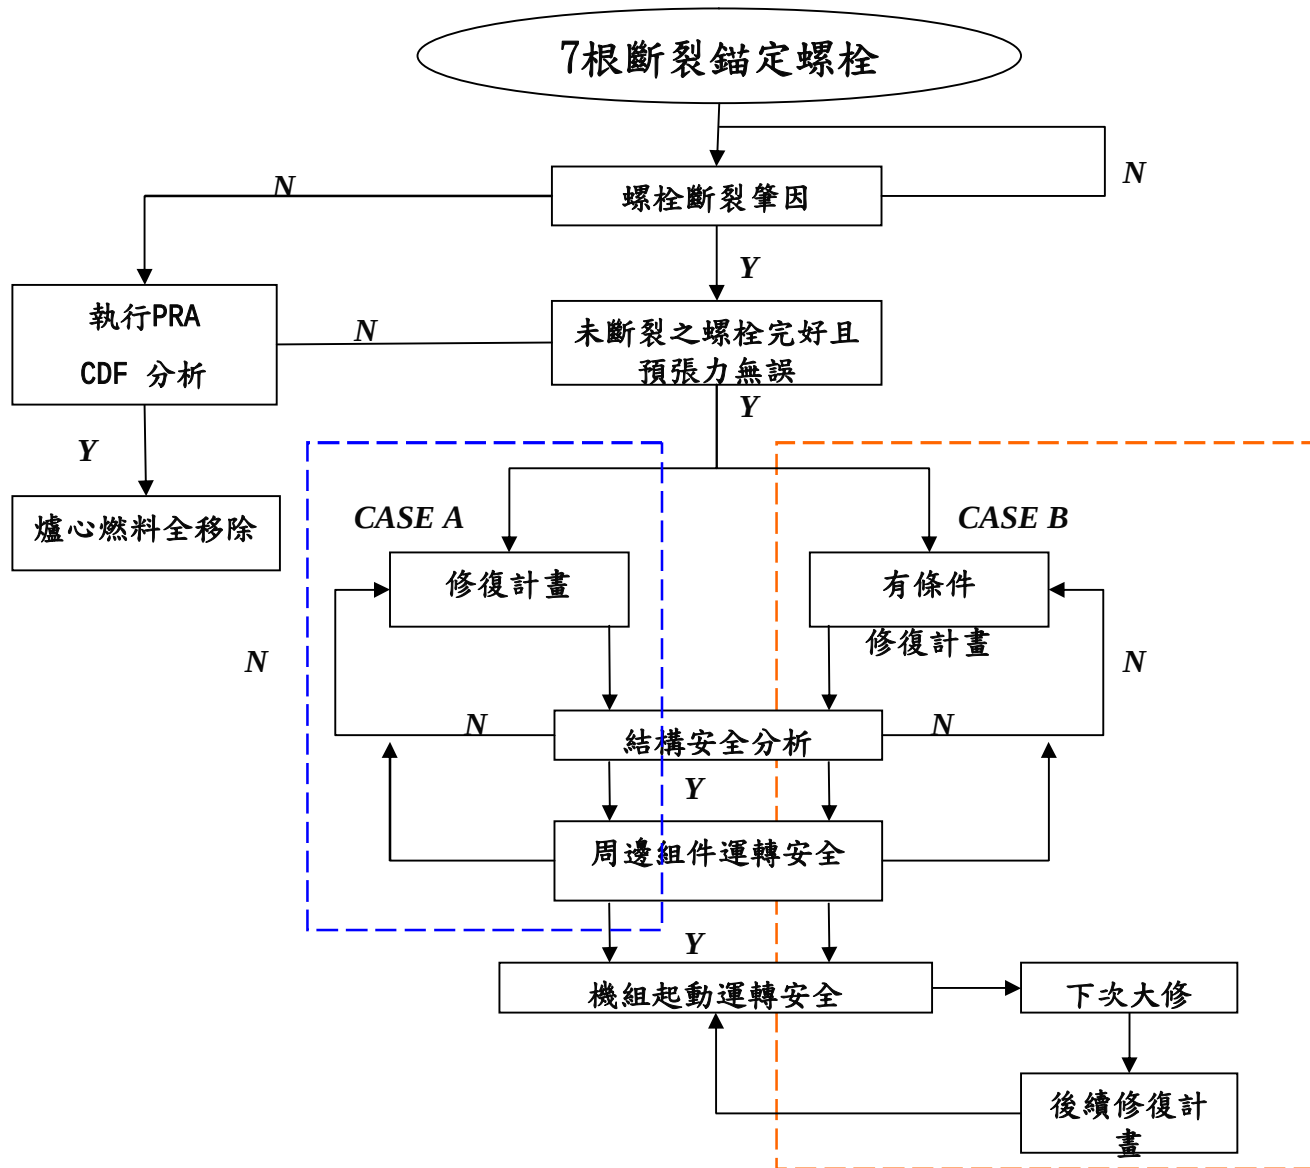
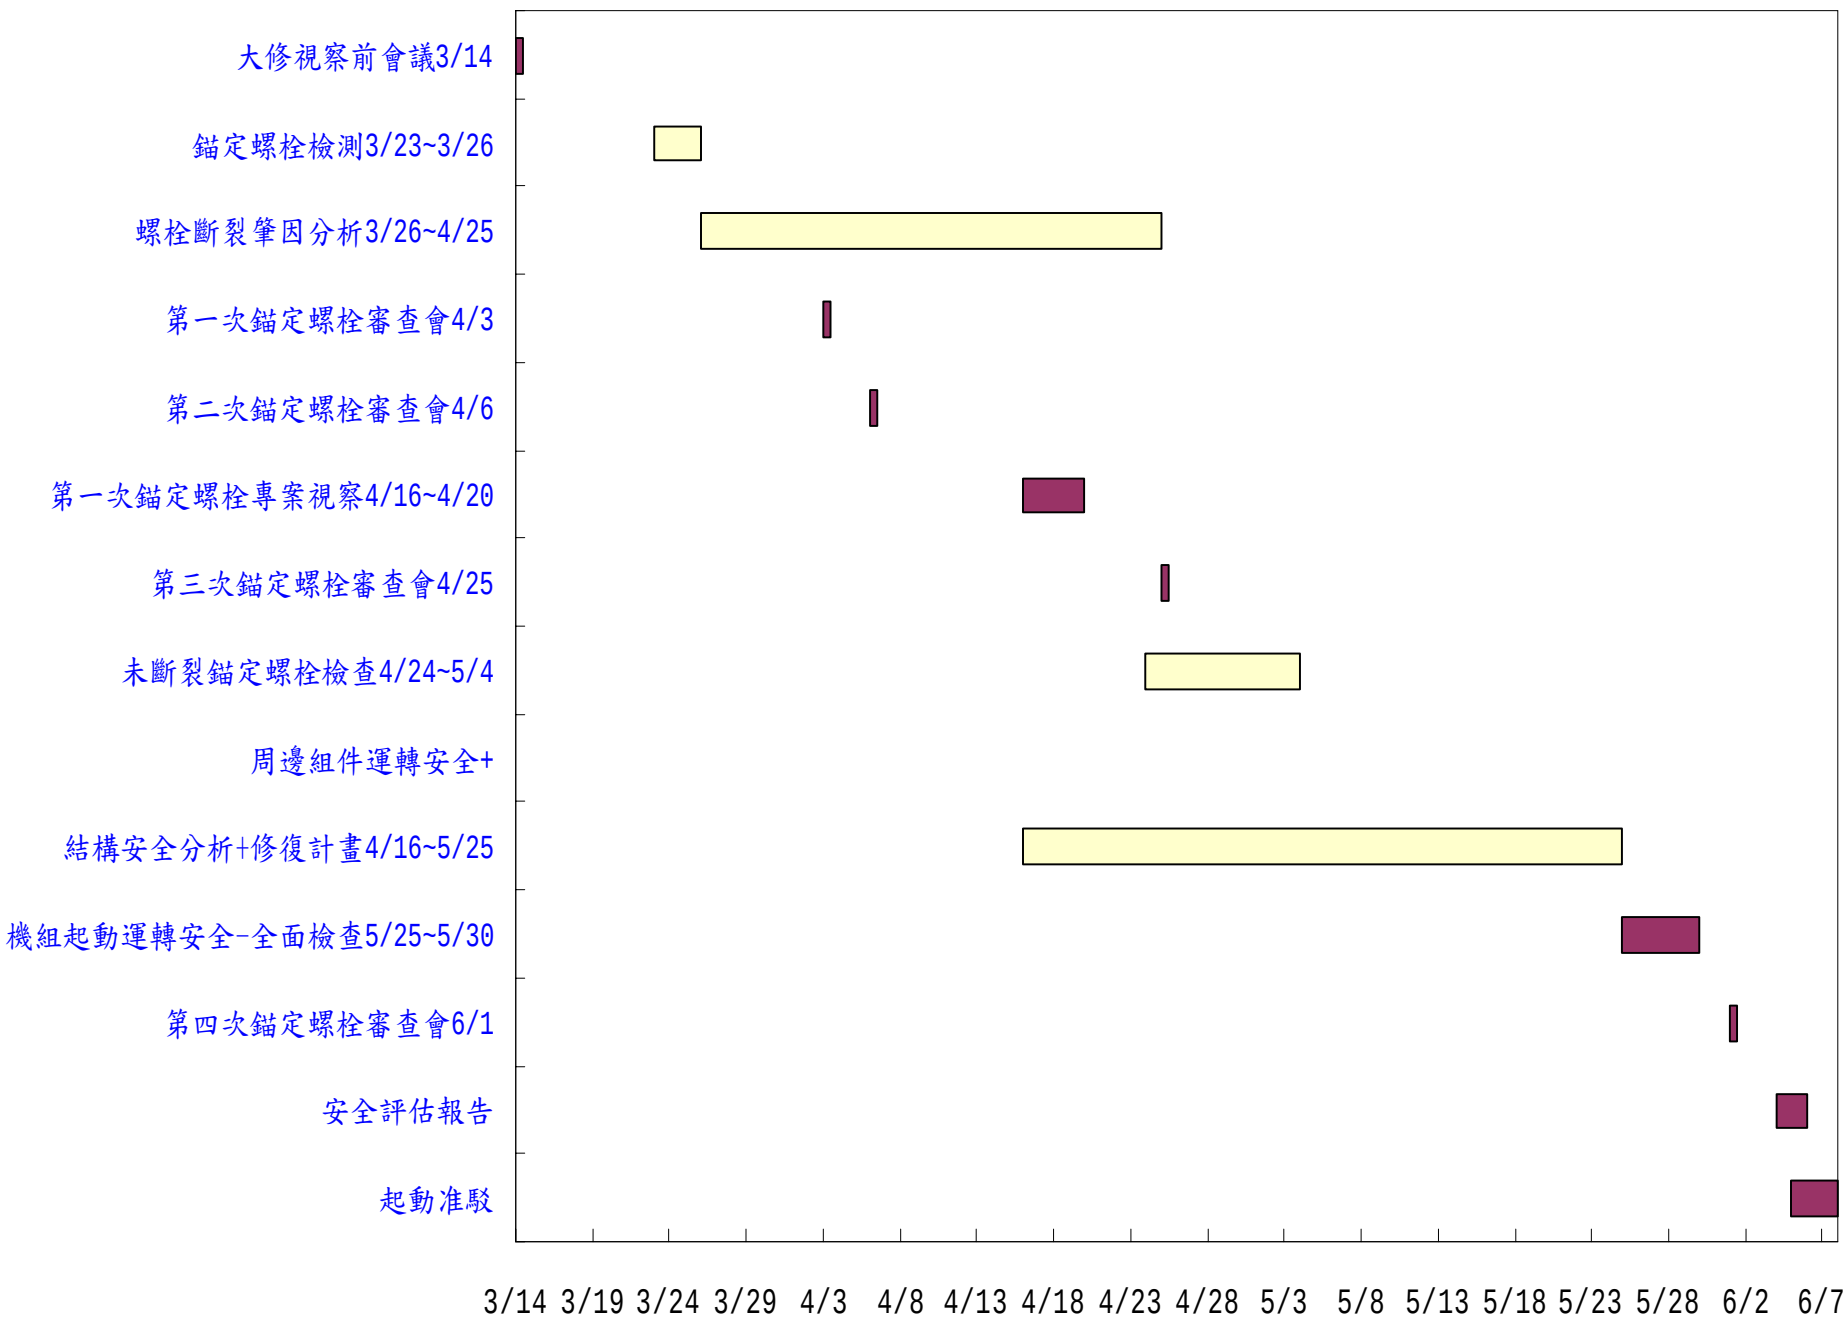
- 核二廠1號機EOC-22大修期間，執行反應爐支撐裙鈹錨定螺栓超音波檢測（UT），發現位於裙鈹內側**1根螺栓斷裂，有2根螺栓已近斷裂，另尚有4根螺栓有裂紋顯示**，裂紋深度約2.5mm，外側螺栓檢測則無異常。
- 3月16日05：50核二廠1號機進行反應爐模式切換至停機（S/D）時，強震儀0SG-XE-105動作，有垂直方向最大加速度達到**0.29g**之紀錄。
