# 審查評估報告

| 報告名稱 | 104 年 4 月 26 日核三廠二號機<br>輔助變壓器 MA-X05 故障肇因<br>分析及修復計畫 |

行政院原子能委員會

中華民國 104 年 6 月 8 日

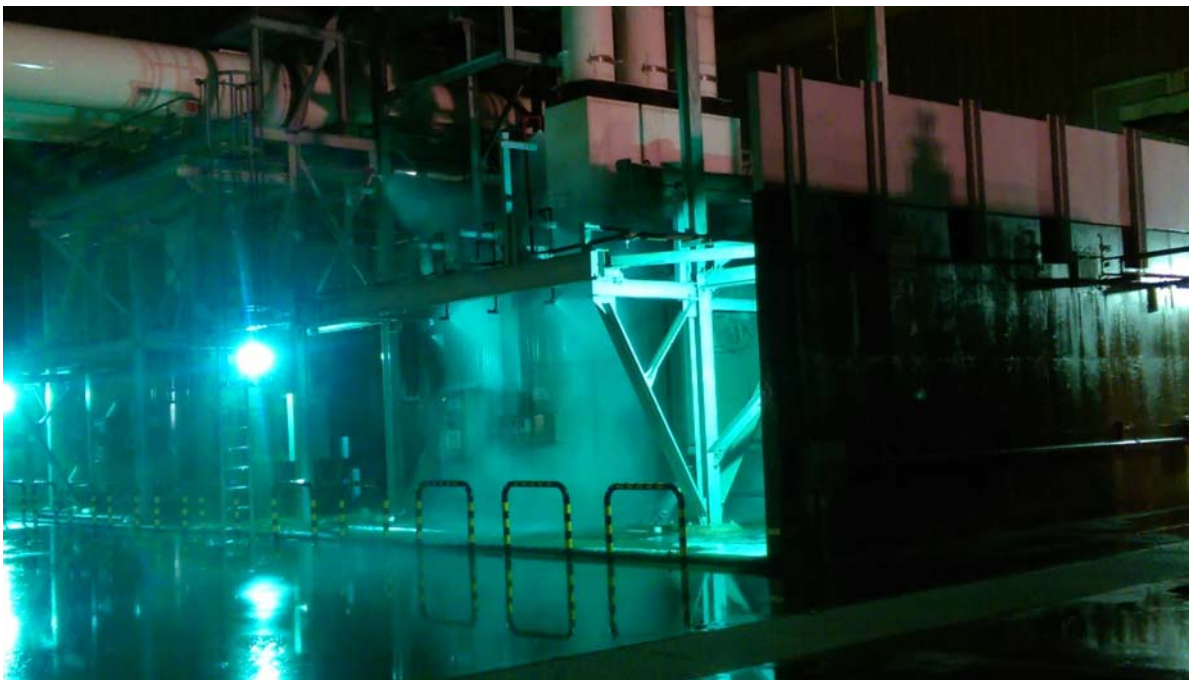
104 年 4 月 26 日核三廠一、二號機皆滿載運轉中。23：58 二號機輔助變壓器 MA-X05 13.8 kV 套管箱處起火冒煙，熱電偶式火警偵測器自動引動輔助變壓器區消防水噴灑系統噴灑降溫，如圖二.1 所示。

圖二.1 輔助變壓器消防水噴灑情況

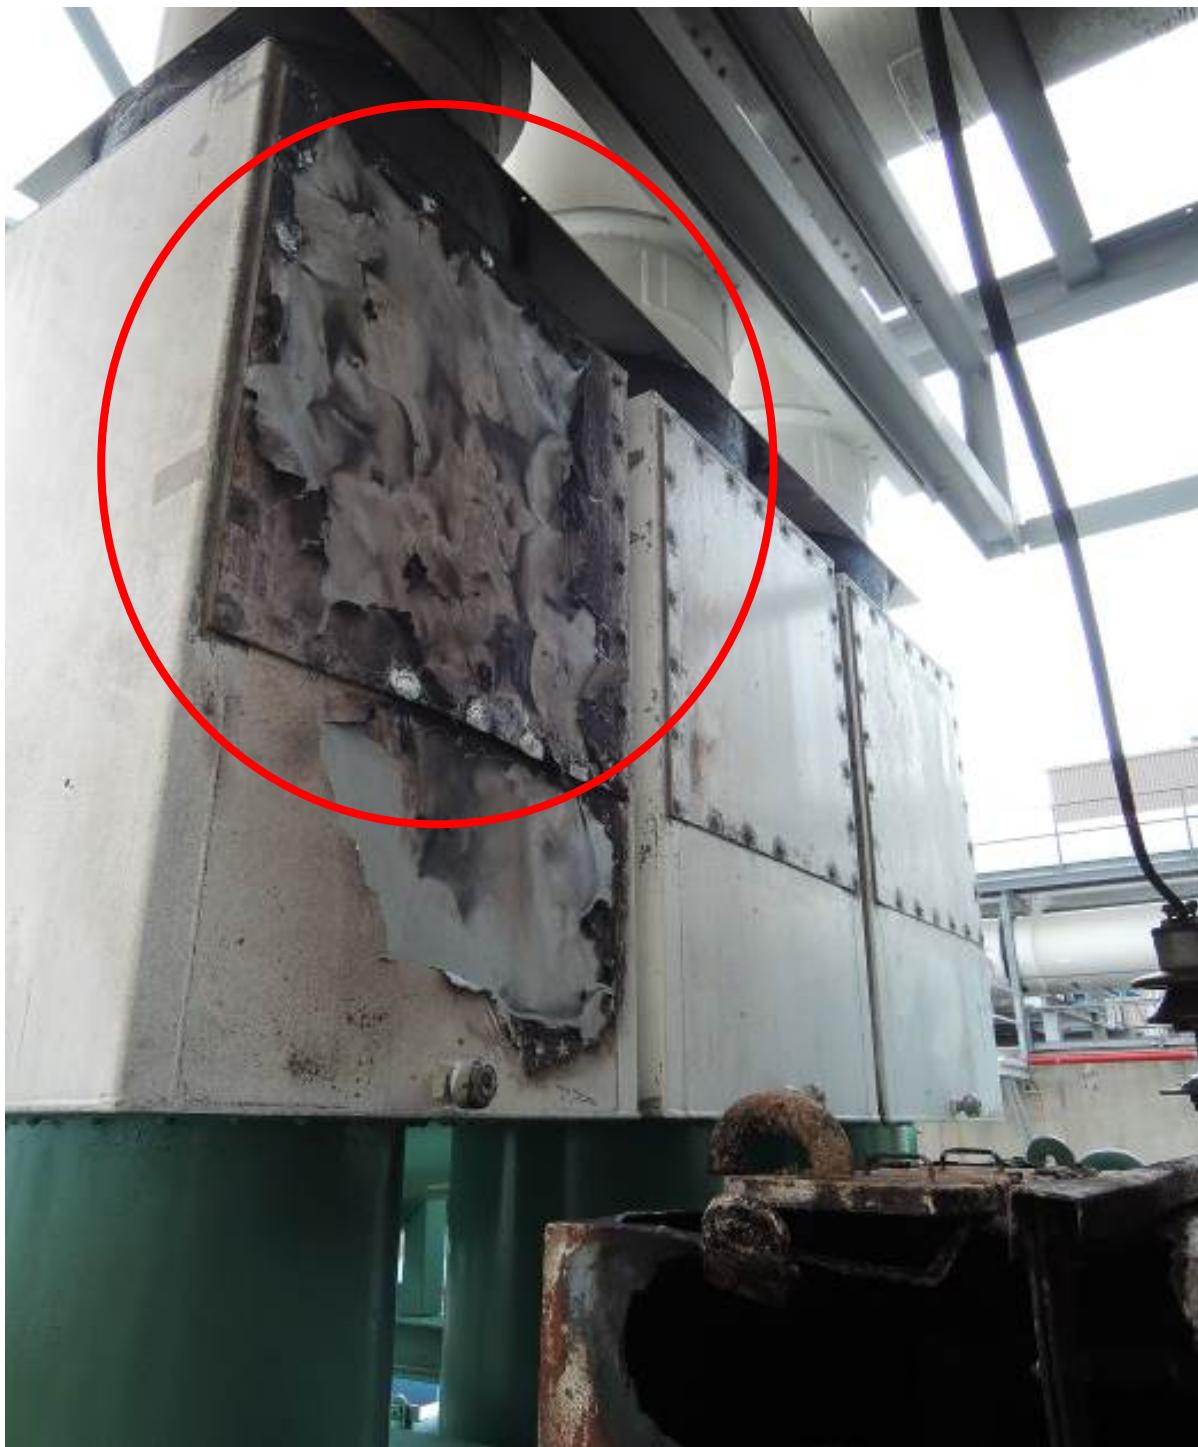
1. 輔變 4.16 kV NPBD 外觀完好無受損。
2. 輔變 25 kV IPBD 外殼有煙燻痕跡(如圖四.1)。

圖四.1 輔變 25 kV IPBD 外殼有煙燻痕跡

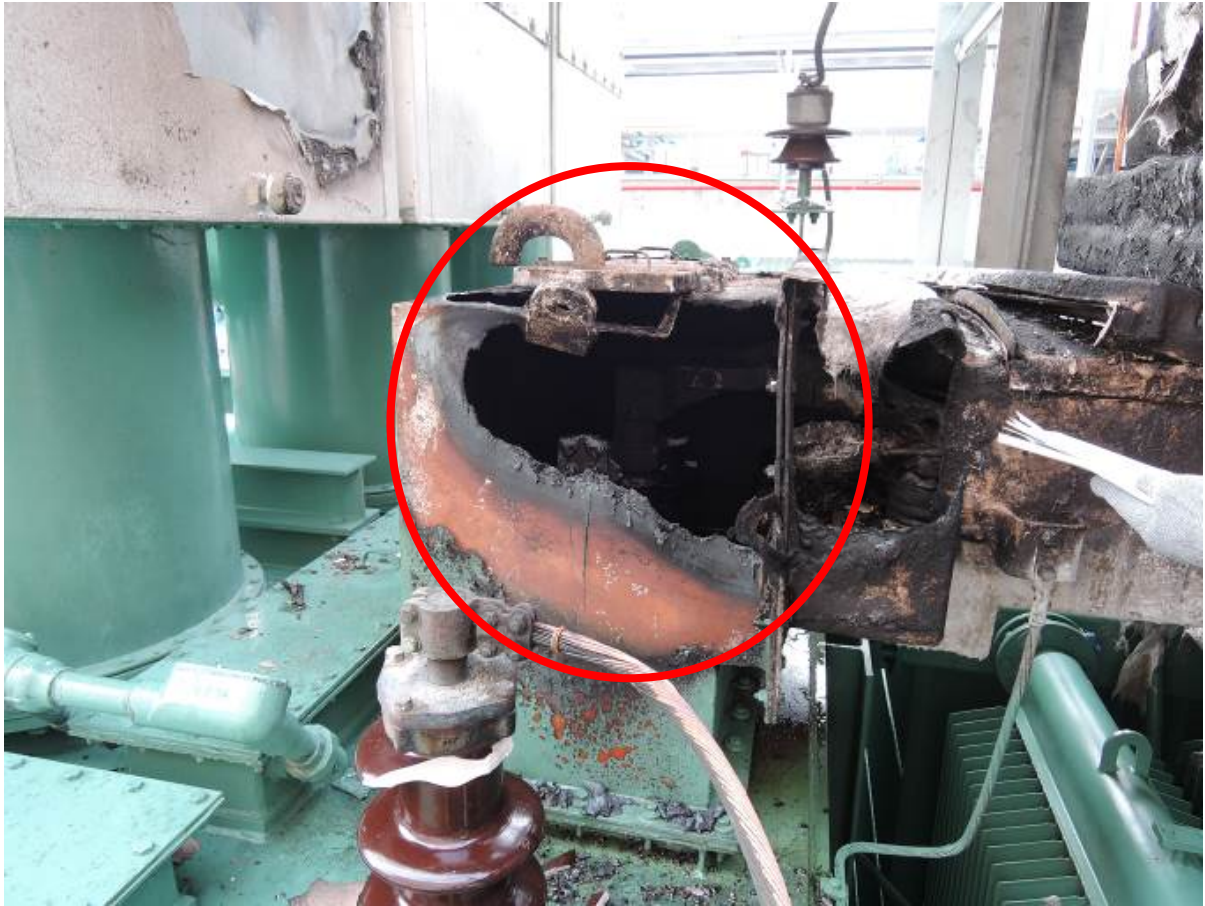
3. 輔變 13.8 kV 導口箱靠近 A 相之外殼熔損，如圖四.2 所示。

圖四.2 輔變 13.8 kV 導口箱靠近 A 相之外殼熔損

根據前述輔變 13.8 kV 導口箱靠近 A 相之外殼熔損(圖四.2)、A 相電壓波形最先下降至趨近於 0 電位(圖四.7)及其他現場勘驗跡證，台電公司研判輔助變壓器 MA-X05 13.8 kV 導口箱 A 相導體與鄰近之 NPBD 外殼先發生閃絡故障，為事件起始點。由圖四.7 顯示其後 A 相電壓再回升至約 2 kV 成不規則變化，以及現場勘查 A 相匯流排水平第一個支持礙子後段被熔斷(圖四.5)，推測軟銅帶在 A 相故障之初尚未熔斷。待電弧能量造成 A 相軟銅帶燒斷，因軟銅帶持續擺盪發生閃絡，進而燒燬週圍箱體，最終將 A 相周邊箱體燒出大洞，同時故障電流所產生之高溫與機械應力或支持礙子碎片撞擊，使得 A 相套管之絕緣陶瓷裂開。變壓器儲油槽之位置較套管高，因此絕緣油經由套管陶瓷裂縫流出被閃絡之高溫引燃，導致後續火災之產生。

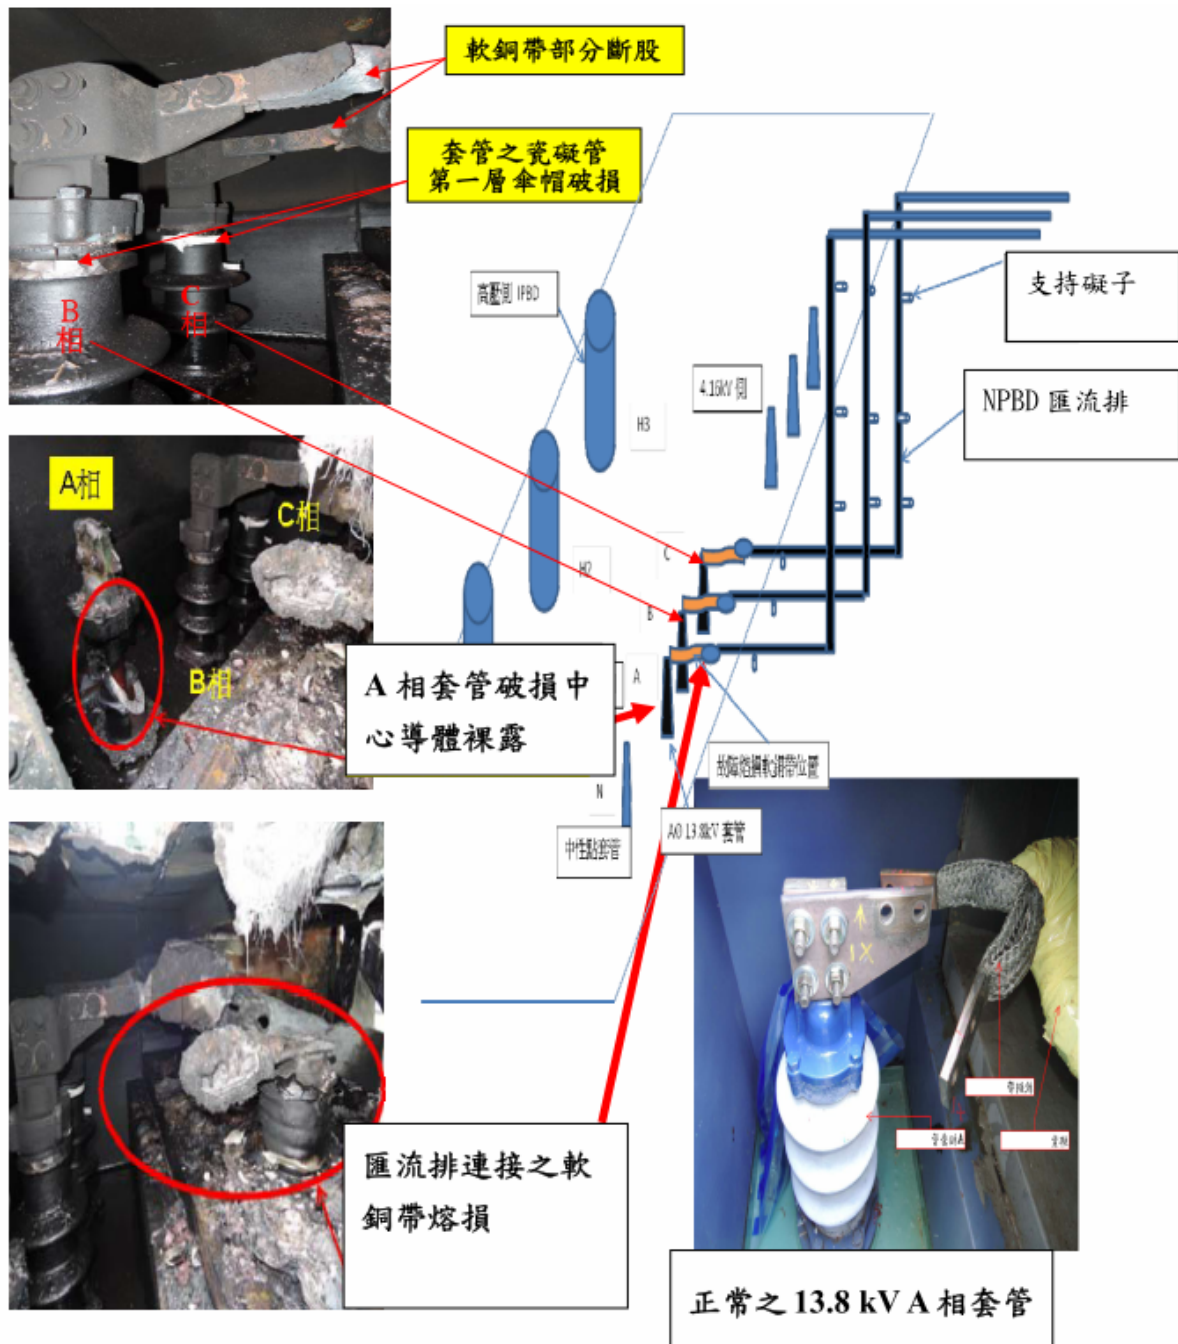
4. 輔變 13.8 kV 導口箱內 A 相套管破損、中心導體裸露，與匯流排連接之軟銅帶熔損；B、C 相套管之瓷礙管第一層傘帽(上層)破損，軟銅帶有部份斷股情形，如圖四.3 所示。

圖四.3 輔變 13.8 kV 導口箱內部狀況

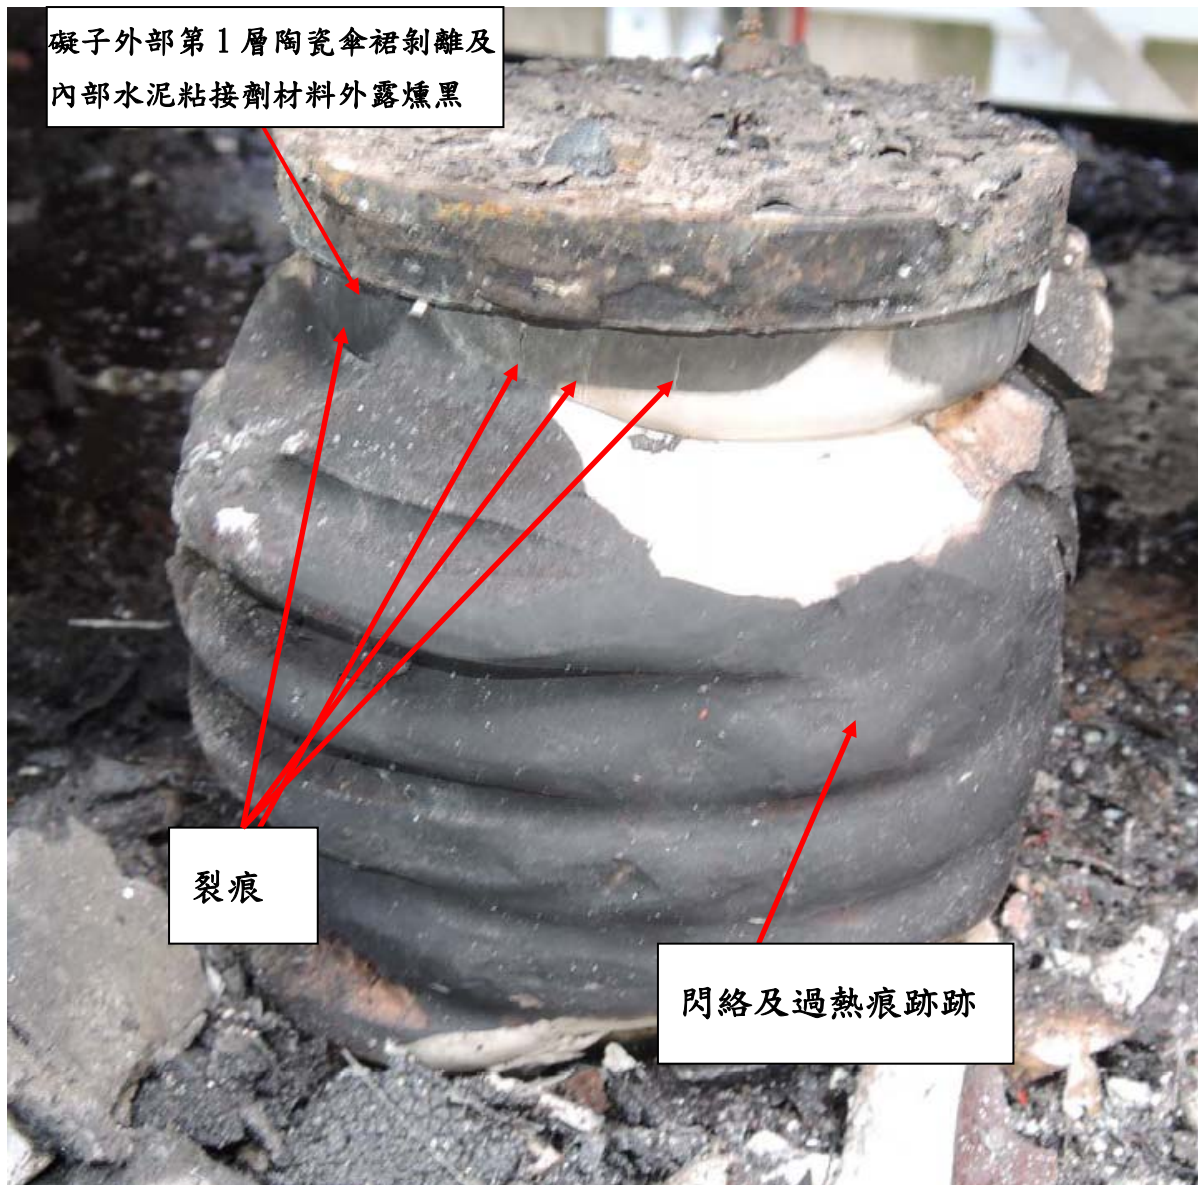
5. 輔變 13.8 kV NPBD 內 A 相水平第 1 個礙子本體有裂痕、閃絡及過熱痕跡，礙子外部第 1 層陶瓷傘裙剝離、內部水泥粘接劑材料外露燻黑，如圖四.4 所示。

圖四.4 輔變 13.8 kV NPBD 內 A 相水平第 1 個礙子受損情形

經台電公司綜合研究所使用 X 光檢視事件礙子並比對同型礙子結果，發現事件礙子陶瓷材料內部存有微小瑕疵缺陷。另由礙子外部第 1 層陶瓷傘裙剝離及內部水泥粘接劑材料外露燻黑(見圖四.4)，研判第 1 層陶瓷傘裙在事件前已剝離，造成礙子沿面距離縮短，絕緣劣化，終至礙子發生閃絡接地故障，電弧高溫使水泥粘接劑材料被燻黑，接地短路後產生電弧轉為熱能，導致傘裙之間相互熔合，舊裂縫水泥粘接劑及陶瓷傘裙崩裂迸出，致使電弧閃絡更嚴重。台電公司並說明事件礙子為陶瓷型，材料穩定、不易老化。其安裝使用於輔助變壓器 13.8 kV NPBD 外殼內，不易受到外界環境污染或外界撞擊機械力之影響，且電廠正常運轉中負載穩定，無循環性之熱脹冷縮，不易產生熱疲勞現象。事件礙子陶瓷材料內部出現之微小瑕疵缺陷，研判可能係原料混入雜質或拌料不均勻之製造瑕疵，在運轉中發

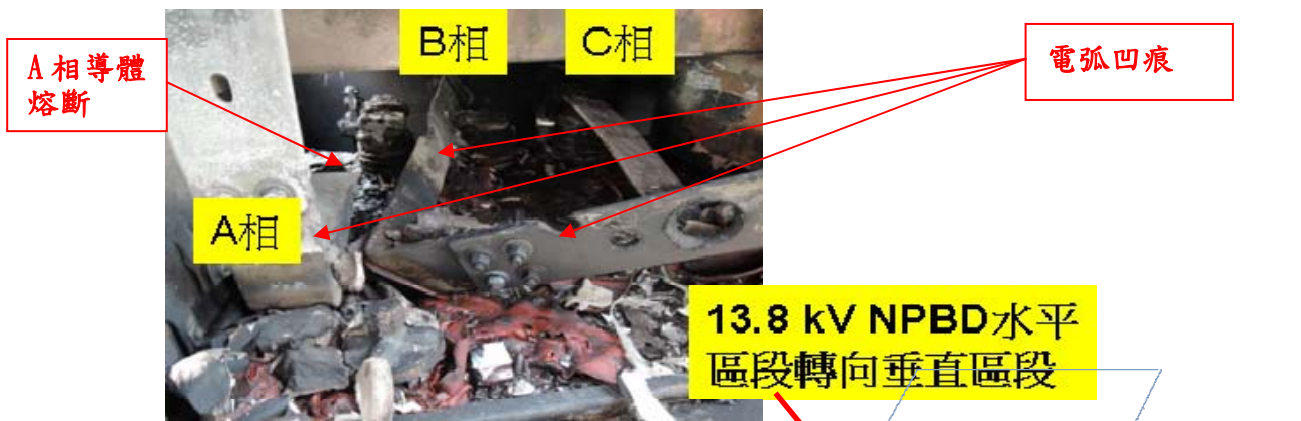
6. 輔變 13.8 kV NPBD 內 A 相匯流排導體在水平第 1 個礙子後熔斷。A、B、C 相匯流排導體有電弧凹痕，如圖四.5 所示。
7. 輔變 13.8 kV NPBD 內 B、C 相匯流排導體受電弧短路影響，在垂直段第 3 個礙子處熔斷並發現有電弧凹痕，A 相匯流排導體在垂直段保持相對完整，如圖四.6 所示。

圖四.5 輔變 13.8 kV NPBD 水平段匯流排導體受損情形

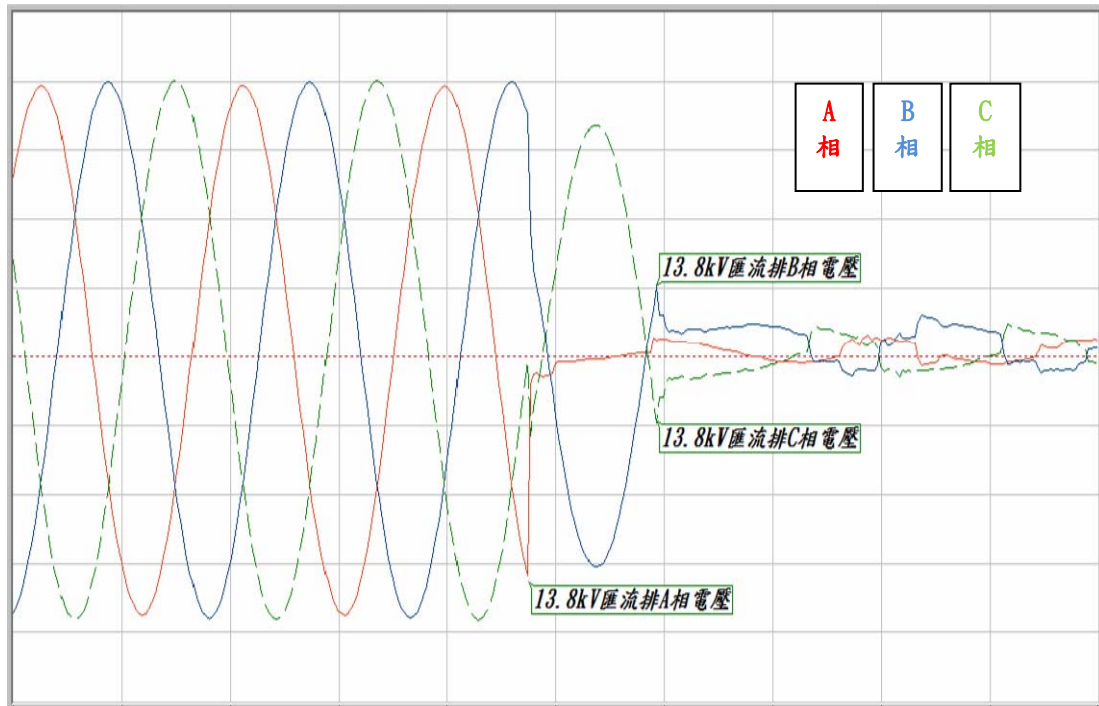
8. 事件期間反應器冷卻水泵(RCP)I<sub>2</sub>記錄器記錄的輔變 13.8 kV 三相電壓波形如圖四.7 所示。A 相電壓波形最先下降至趨近於 0 電位(之後再回升至約 2 kV 成不規則變化)，經半週波後，B、C 相亦降低。

圖四.7 輔變 13.8 kV 三相電壓波形

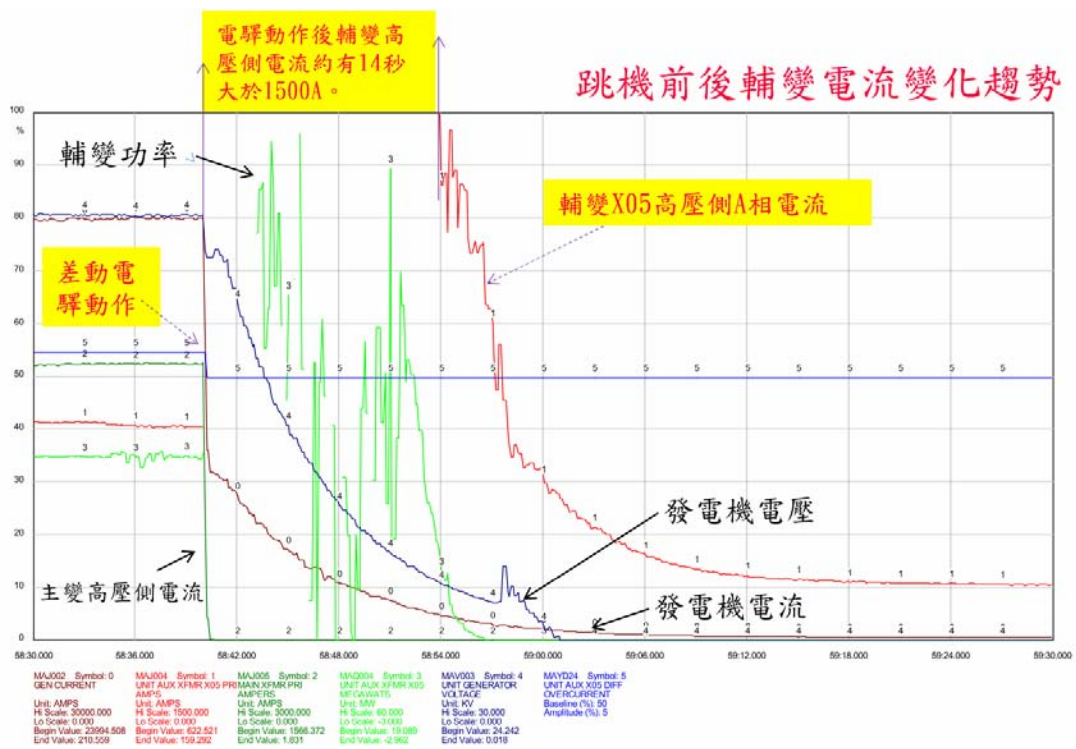
圖四.8 事件前後相關電壓、電流、電驛動作波形

參見圖四.8，事件時差動電驛動作(淺藍色曲線)，跳脫 345 kV 斷路器 (GCB 3570、3580)隔離電網系統，主變壓器高壓側電流(深綠色曲線)瞬間降至 0，顯示電驛與斷路器動作正常。

差動電驛動作後，輔變 MA-X05 功率(淺綠色曲線，全幅為-3~60 百萬瓦)於事故期間功率劇烈變化，台電公司推測當時電弧各處閃

差動電驛動作後，發電機電壓(深藍色曲線，全幅為 0~30 千伏特)與發電機電流(棕色曲線，全幅為 0~30 千安培)緩慢下降，約 20 秒後發電機電壓、電流才趨近於 0。台電公司說明其差動電驛動作後，發電機勵磁斷路器開啟，但因發電機仍有很大之慣性及剩磁，故電壓、電流不會立即降至 0。

事件前輔變高壓側電流(紅色曲線，全幅為 0~1,500 安培)約 600 安培。差動電驛動作後，輔變電流突昇至大於 1,500 安培持續 14 秒，再經約 4 秒降至 600 安培，然後緩慢下降。台電公司說明係因發電機之慣性及剩磁效應，故發電機持續有殘餘電壓、電流輸出，提供了輔變 13. kV 側之故障電流，事件系統簡圖如圖四.10 所示。

台電公司答覆 23:58:41 三相差動電驛立即動作跳脫 345 kV 開關場斷路器 (GCB 3570 及 3580)，隔離由電力網提供之故障電流，之後因發電機慣性及剩磁效應，使發電機持續提供輔助變壓器 13. kV 側故障電流。由圖四.8 顯示差動電驛動作後，發電機電流(棕色曲線)仍有約 9,900 安培( $30,000 \times 0.33$ )，換算比流器(CT)二次側有 24.75 安培( $9,900 \times 5 \div 2,000$ (匝比))，此約為過電流電驛設定值 5 安培之 4.95 倍。比對 103 年 4 月大修電驛試驗紀錄，在 5 倍之情況下，過電流電驛動作時間約為 1 秒鐘，因此差動電驛及過電流電驛動作時間相距 1 秒符合要求。

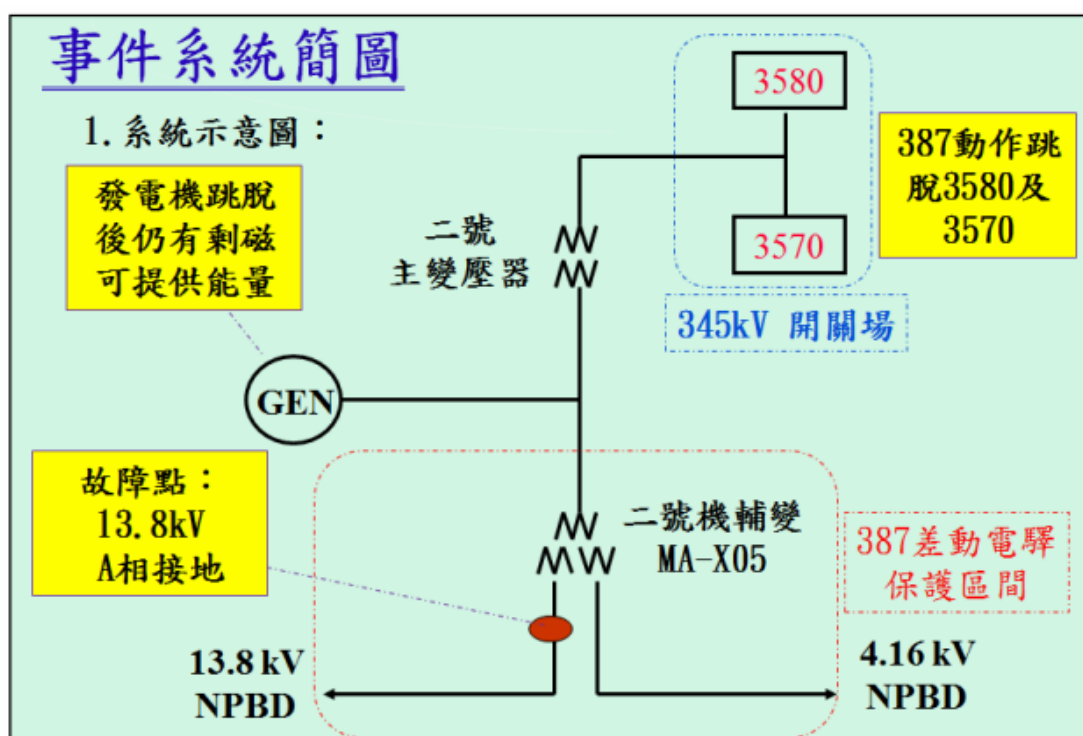
圖四.10 事件系統簡圖

針對上述台電公司之說明，由於發電機殘餘電壓、電流提供後續破壞之能量，因此本會請台電公司考量改善發電機殘餘電壓、電流所

造成的影響(如增加發電機輸出斷路器之可行性)。台電公司回覆核三廠在 90 年即曾請 ABB 公司台灣技師到廠勘查評估裝設發電機輸出斷路器的可行性，但囿於影響層面大，且有安裝及維護上的困難，故評估為不可行。

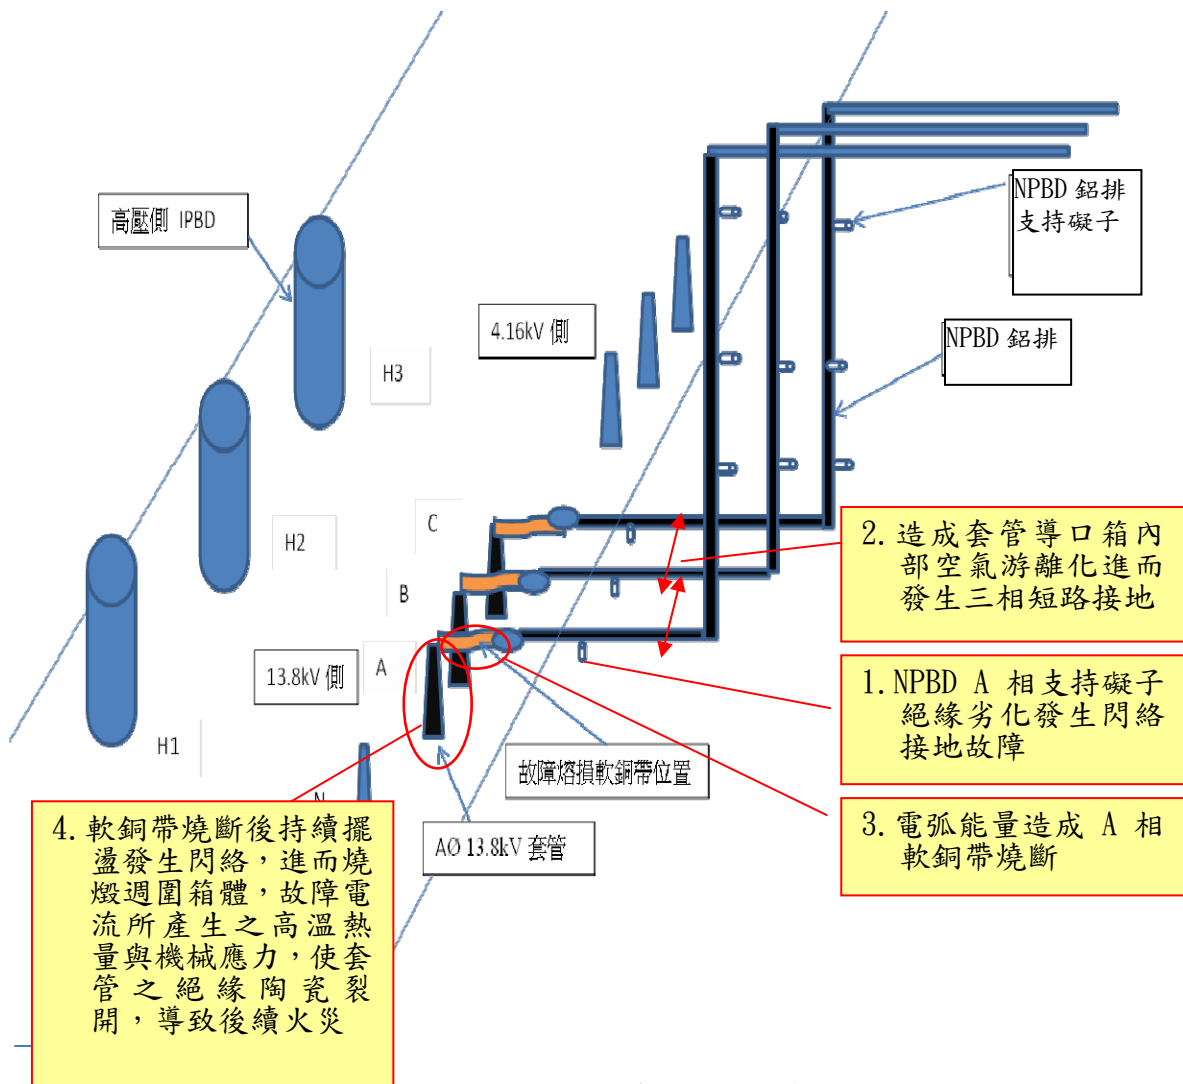
A 相故障閃絡後，經半週波時間(約 8.3 毫秒)，B、C 相電壓亦下降呈不規則變化，推測 A 相閃絡使得導口箱內部空氣游離化，因此 B、C 相絕緣

降低，進而發生三相短路接地。輔變 MA-X05 差動電驛 387XT2 偵測到保護區間內電流不平衡後，動作跳脫發電機輸出斷路器(GCB 3570、3580)，隔離 345 kV 電網系統，同時跳脫主汽機及主發電機。事件過程請參考圖四.11 所示。

圖四.11 事件過程簡圖

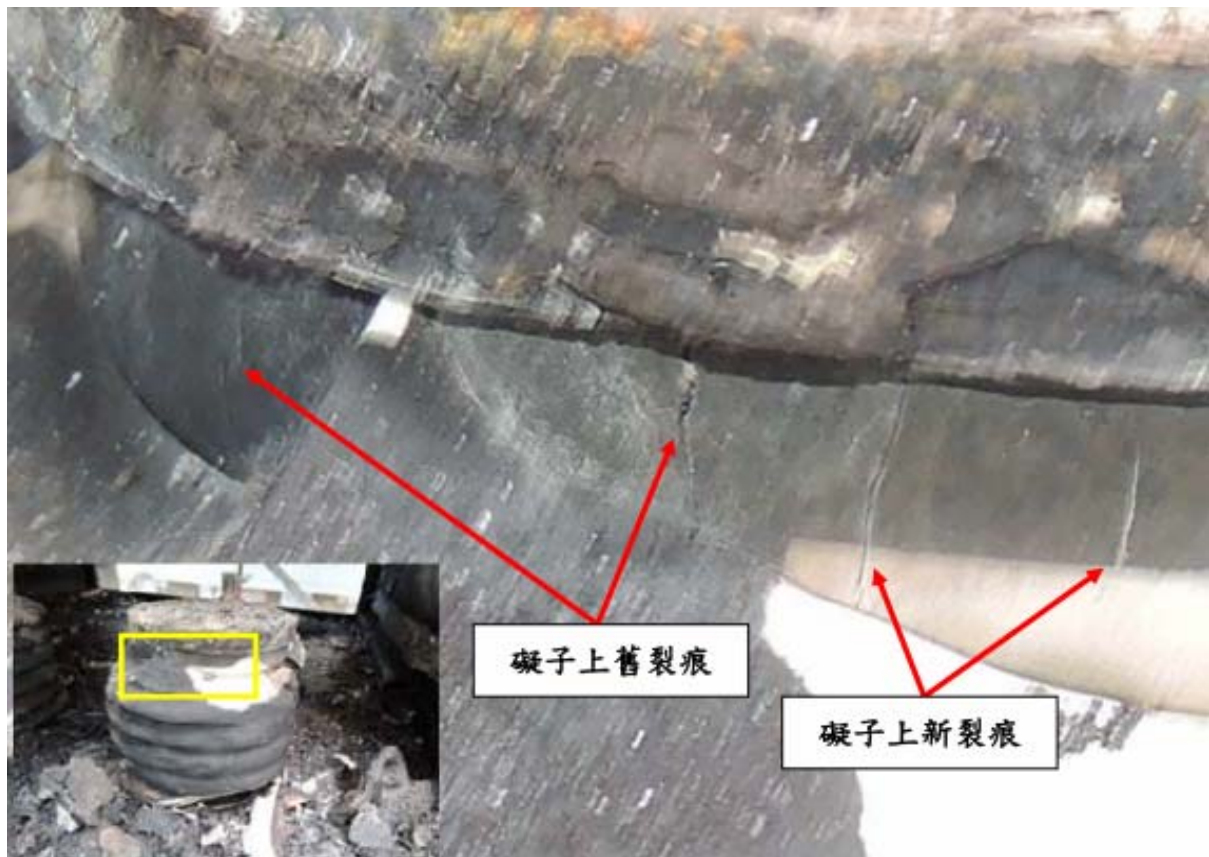
再經台電公司專案調查小組檢視結果，發現 13.8 kV NPBD 內 A 相水平第 1 顆支持礙子表面有舊、新裂痕，如圖四.12 所示，舊裂痕的顏色較深，新裂痕的顏色較淺，因此研判本次事件肇因為輔助變壓器 MA-X05 13.8 kV 非隔相匯流排 A 相水平支持礙子絕緣劣化所致。

圖四.12 礙子上之舊、新裂痕

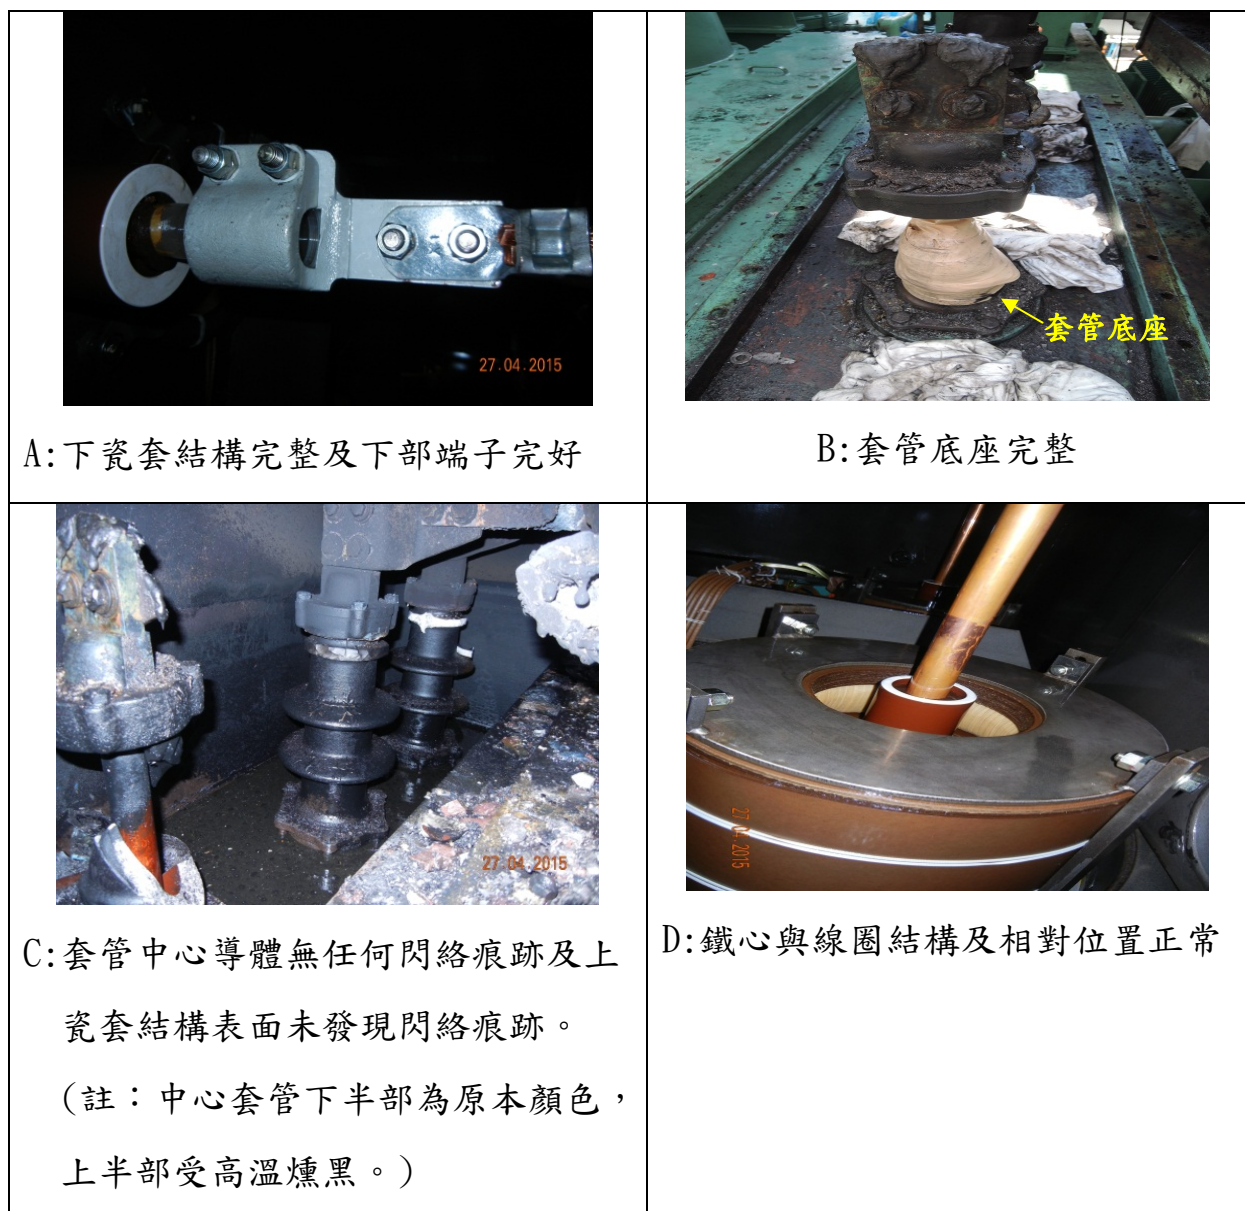
- (1)台電公司綜合研究所對事件進行模擬分析，並與事件時相關參數圖形紀錄進行驗證比對，本會要求需再詳細說明內容。台電公司答覆假設 A 相瞬間短路接地閃絡，半週波後發生三相電弧性短路故障，模擬結果故障電壓波形與圖四.7 一致，可以驗證事件發生之故障推論合理。其次模擬 A 相接地故障且 0.1 秒故障清除之電流波形，經比對圖四.7 之電壓波形，得到 A 相瞬間短路接地閃絡阻抗約 0.28 歐姆以下，才能獲得與事件一致之 A 相電壓，依結果顯示，單相故障電流約在 1,750 安培內。台電公司答覆內容經審查可以接受。
- (2)本次輔助變壓器故障火警後，台電公司曾初步提到故障可能為 A 相套管絕緣劣化，其後卻又排除此一肇因，因此本會要求再補充相關之論述。台電公司說明若為 A 相套管處發生短路接地，則套管本體表面應要發現閃絡痕跡，事故後現場勘驗套管上部瓷套破裂面傷痕均為新的，而 A 相套管內導體、底座、下瓷套、下部端子均無閃絡痕跡，研判 A 相套管是受到故障電流之熱應力及機械應力所破壞，判斷此處並非故障起始點。其次依據現場 A 相第一個支持礙子後段匯流排導體被熔斷(參見圖四.5)，

若故障點在套管，則故障電流會經由套管外殼對箱體閃絡分散，匯流排導體不致被熔斷。再從現場觀察結果，下瓷套結構完整、端子完好(圖六.6 A)、套管底座完整(圖六.6 B)、上瓷套結構表面未發現閃絡痕跡(圖六.6 C)、鐵心與線圈結構及相對位置正常(圖六.6 D)等證據佐證並非 A 相套管絕緣劣化所致。台電公司答覆內容經審查可以接受。

圖六.6 非 A 相套管絕緣劣化之佐證照片
