# **核三廠二號機反應爐蓋第 40 號螺樁修理報告**

**台灣電力股份有限公司**

**中華民國 104 年 12 月 30 日**

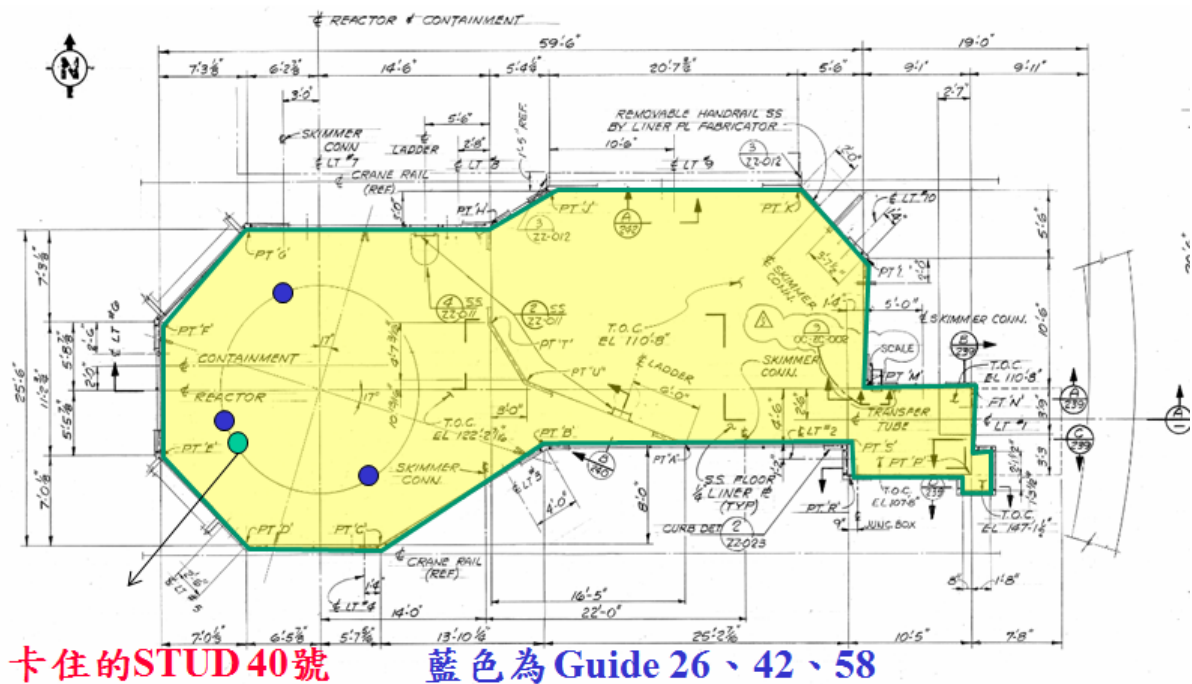
無法順利取出之 40 號螺樁位置圖

核三廠二號機第 22 次大修於 11 月 12 日執行反應爐開蓋作業，先以油壓拉伸機順利完成 58 支反應爐蓋螺帽放鬆旋出後，再以氣動工具將螺樁一一旋出爐槽法蘭螺孔，以便後續吊離法蘭螺樁動作。當執行至第 40 號螺樁時，發現鬆脫不易無法旋出。為排除問題，工作人員先以旋入模式將第 40 號螺樁順利旋至原先定位，再嘗試以旋出模式將其旋出，結果在約略與前次相同位置處又發生鬆脫不易，決定暫停該支螺樁旋出作業，並繼續進行其他螺樁旋出作業。

俟其他螺樁全數旋出吊離後，再嘗試旋出該螺樁，仍無法順利旋出；現場狀況立即回報後，廠內主管召集會議商議處理對策，並同步洽詢原設計廠家西屋公司提供處理建議。考量繼續強迫旋出，可能會傷及螺牙，故採保守決策停止旋出之動作。

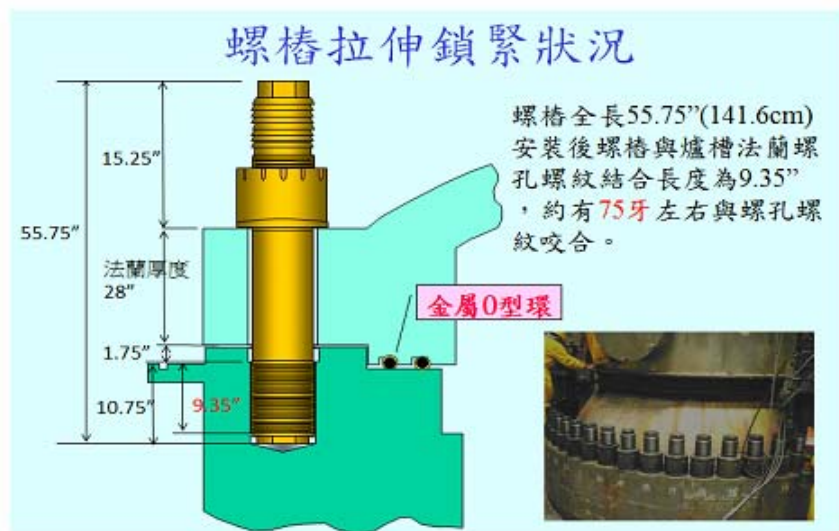
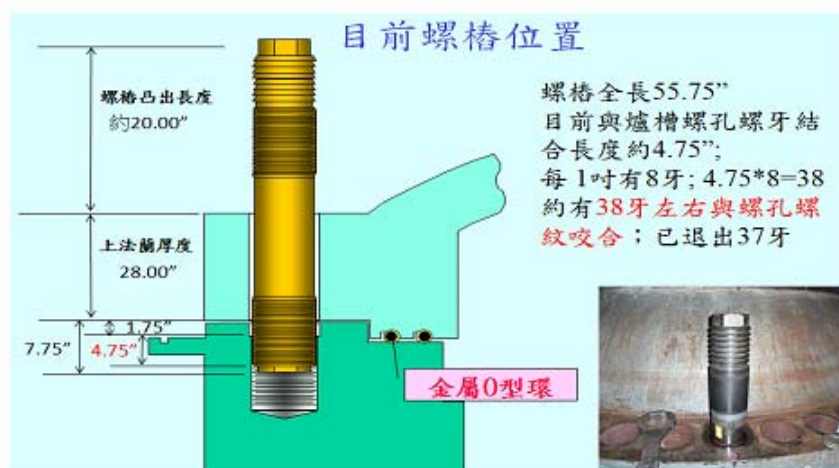
圖 3 40 號螺樁鬆脫不易位置與推估剩餘咬合長度

反應爐蓋螺樁全長 55.75 吋，正常安裝鎖緊後，螺樁與爐槽螺孔螺牙咬合長度 9.35 吋 (約 75 牙左右)。本次第 40 號螺樁鬆脫不易位置，經量測螺樁凸出上法蘭面長度約 20 吋，推算剩餘未旋出法蘭螺孔之長度為 7.75 吋，扣除法蘭螺孔上緣孔徑較大且無螺牙長度 1.785 吋、及螺樁底部 1.25 吋無螺牙直徑較小部分後，實際剩餘螺樁螺牙與爐槽螺孔螺牙尚咬合長度為 4.75 吋(約 38 牙左右)，如圖 3。

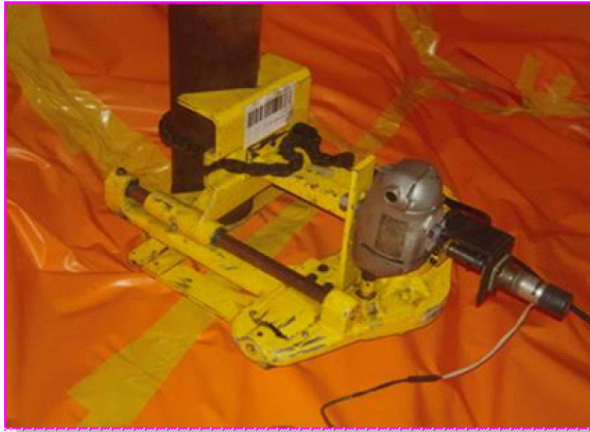
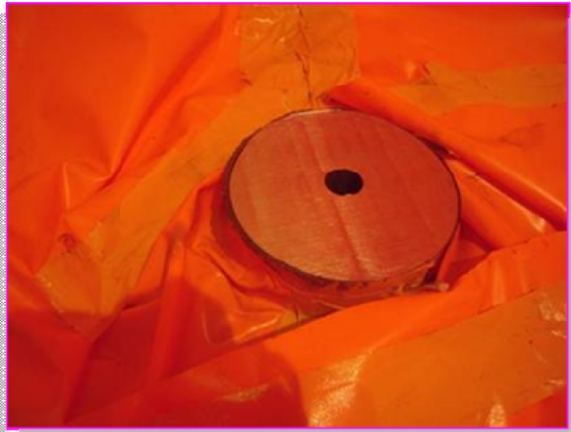
圖 5 螺樁鋸切與超音波檢測

- a. 執行第 39、40、41 號法蘭螺孔手動超音波檢測。  
b. 第 40 號螺樁切斷後，自切斷面執行殘留螺樁手動超音波檢測，結果無任何顯示。

螺樁移除程序可分為：鋸切 (Sawing)、殘根鑽孔(Drilling through hole)、殘根搪銑(Boring)、移除殘根(Remnant Removal)與螺孔螺牙檢測評估(Evaluation)等 5 階段，如圖 5- 8 所示。

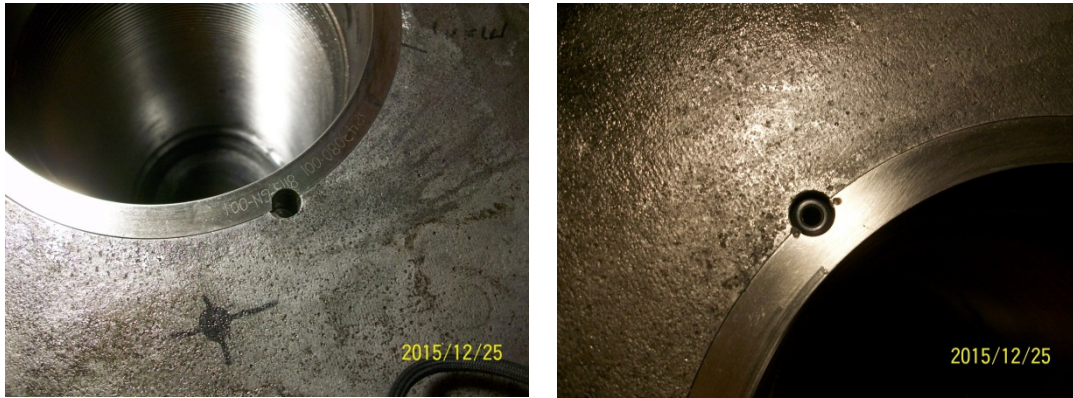
圖 9 完成之螺孔牙套與定位銷(dowel pin)

本次螺孔牙套安裝作業係國內首例，台電公司積極尋找原廠與國外專業廠家合作辦理。為確保工作完美，要求廠家須先執行模型試作、驗證程序，並對工作人員訓練。惟 104 年 12 月 24 日 05:00 左右，國外專業廠家現場工作人員回報，在安置牙套後，以安裝工具鎖至要求磅數範圍內，開始執行定位銷鑽孔時，發現牙套與法蘭有極微小相對轉動位移(約  $1.6^\circ$ )，現場立即暫停作業，回報國外專業廠家總公司，提供解決方案。檢討後發現原因乃模型試作環境不同，倍力扳手之施力點方向差異，造成扭力扳手讀數正確，但實際鎖磅未達要求數值所致。原因確認後重新依正確方式施作，順利於 25 日 05:00 完成安裝。

螺孔牙套安裝程序分為：螺孔頂部擴孔、移除現有螺孔螺紋、車製螺牙、磨削與清理螺孔螺紋、檢查螺孔螺紋區域與安裝牙套等 6 階段，安裝完成之牙套如圖 9。

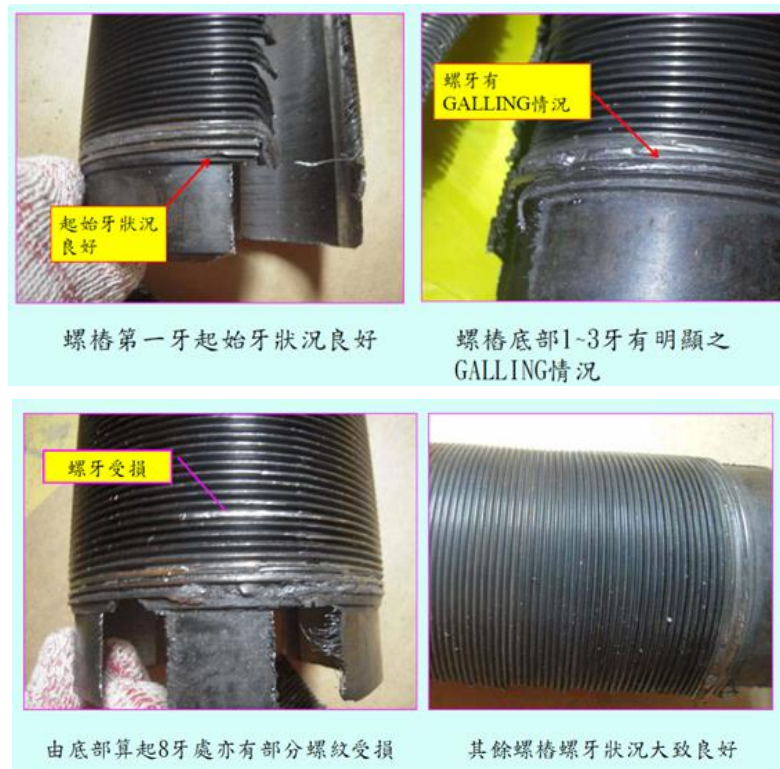
圖 10 目視檢驗確認螺樁損傷區域

根據目視檢查結果，確認螺樁損傷區域為最底部 1-3 牙及第 8 牙，如圖 10 所示。

螺樁於每次大修整理螺牙，但對於螺孔僅執行清孔及巡牙，未做直接影像或目視檢查，無法判斷是否存在毛邊、變形或磨損狀況。國內專業機構金相分析顯示螺樁第 8 牙之牙峰區嚴重擠壓變形，而牙根位置維持原本加工形狀，由此推論第 8 牙受損應係磨擦黏結(galling)結果，並非破壞起始的區域之一。螺孔螺牙複製膜觀察結果，發現嚴重損傷區的下方螺牙較上方螺牙存

- b. 螺樁第 1~3 牙(由下向上數)發生嚴重損傷，其中第 1 牙甚至有一段螺牙完全脫離(見圖 13)，並受到嚴重擠壓而成團狀。其他損傷螺牙僅有牙峰處發生變形，但牙根處形狀仍完整良好。

1. 每次大修拆出螺樁後，清理螺樁螺牙後執行目視檢查，並以螺帽巡牙，對破損螺牙、變形螺牙、毛邊、擦傷壓痕等進行整修並將異常狀況及處理結果紀錄程序書。
2. 如果發現螺樁受損，對應之螺孔要詳細檢查是否也有受損，並做必要之整修，留存紀錄。
3. 螺孔清理後，對螺樁檢查發現有損傷時，應目視檢查其對應之螺孔，並以 go-gauge 檢查，確認螺牙完整性。
4. 安裝螺樁時，以氣壓活塞缸抵銷螺樁重量，避免撞到傷到第一牙。並於旋入或旋出螺樁時，以吊車控制活塞缸活塞伸出量約行程一半，確保補償重量之功能；安裝時對準螺孔，避免傾斜造成錯牙旋入而傷到螺牙；旋入螺樁時，先以手動旋入 3 牙確定過程順暢後，才用氣動工具旋入。
5. 旋入螺樁時，若發現不正常摩擦力增大，調整重量抵消設備無法改善時，以正常扭力旋出螺樁，檢查螺樁及螺孔，找出磨擦增大原因，無法排除時必須尋求協助，不可強行旋入。

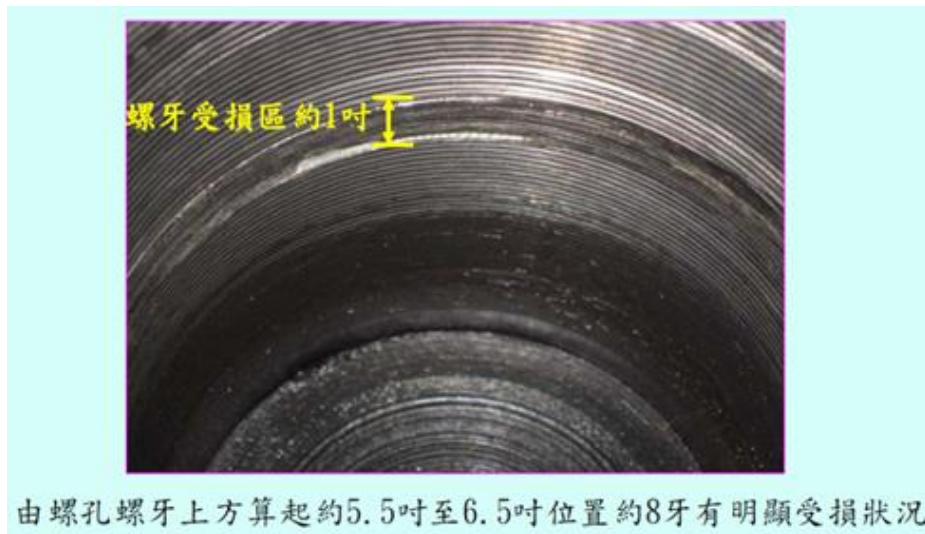
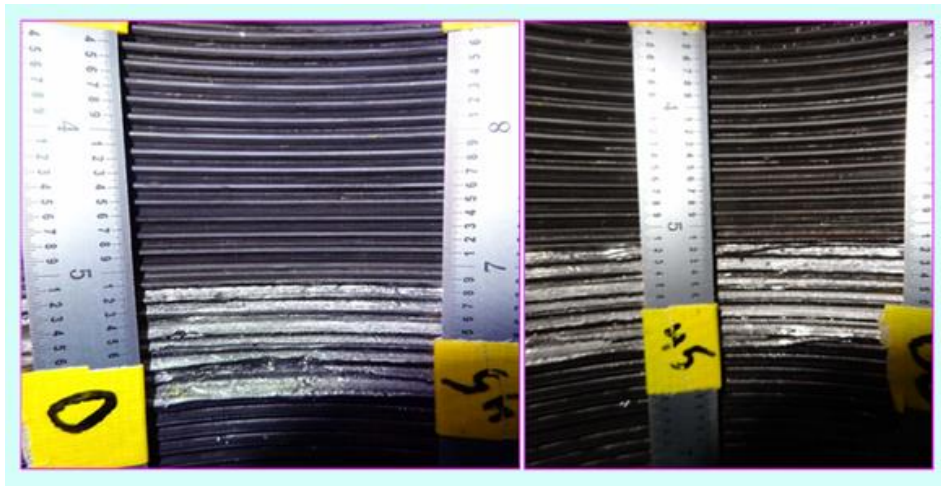
圖 11 目視檢驗確認螺孔螺牙損傷區域

1. 執行第 39、40、41 號法蘭螺孔目視檢測，發現第 40 號法蘭由上往下算 5.5 - 6.5 吋區域共 8 牙(螺牙第 28-35 牙)全圓周 360 度螺牙有變形、剪傷等現象；第 39、41 號法蘭螺孔檢測結果合格。
2. 執行第 39、40、41 號法蘭螺孔手動超音波檢測，檢測結果均合格。
3. 新購牙套外螺牙磁粒檢測及內螺牙第一類目視檢測，檢測結果合格。

台電公司在移除螺樁後、螺孔巡牙前後，均執行拍照錄影存證，巡牙後執行目視檢查，保存螺牙受傷證據及整修後結果。根據目視檢查結果，確認法蘭螺孔損傷區域為法蘭面向下深度約 5.5 - 6.5 吋處共 8 牙，如圖 11 所示。但執行超音波檢測(UT)時並未發現螺牙母材有異常瑕疵。

雖然美國核電廠對於反應爐蓋螺樁鬆脫不易之處理方式，部分以評估不影響機組安全、申請繼續運轉。但台電公司肩負核能機組運轉安全使命，決定採取：排除繼續運轉申請(第四類處理)，務必在本次大修期間執行修理作業之謹慎策略。而在後續作業中，雖測得有效牙數高於最少需求牙數，仍決定採取高安全標準，進行完全修復並安裝螺孔牙套(第三類處理)之方式。

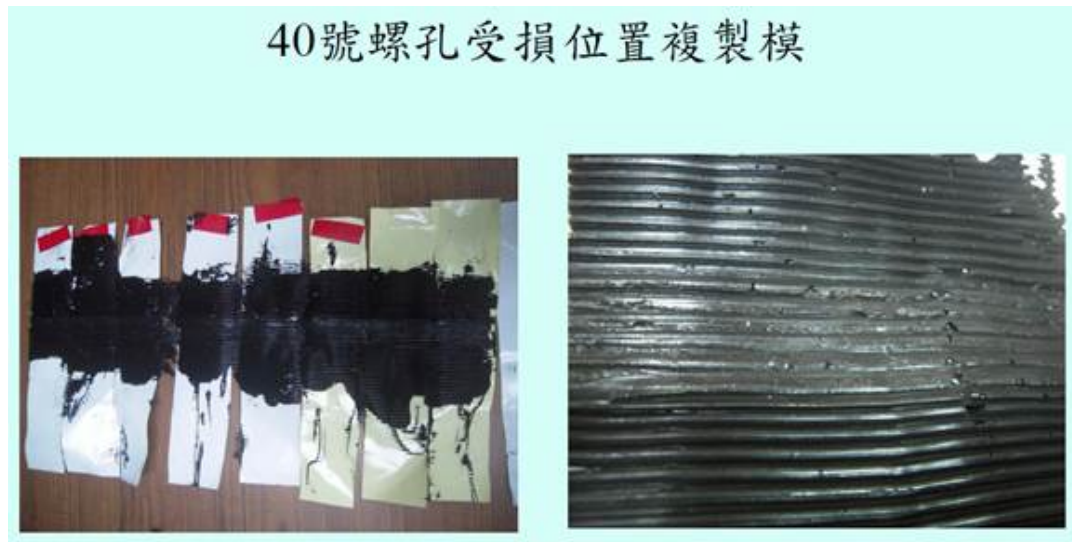
圖 12 對螺孔損傷處採取複製膠膜

針對反應爐第 40 號法蘭螺孔損傷 8 牙部分，利用非破壞複製膠膜 (replica) 方式，複製其 3-D 損傷形態，安排以高倍率電子顯微鏡執行詳細的檢查，如圖 12。

- a. 複製膜沾黏的金屬碎片以螺孔碎片居多，螺樁碎片較少。  
b. 螺孔嚴重損傷區之牙谷及牙峰皆有明顯擠壓變形之形貌，而其下方螺牙較上方螺牙存在更嚴重的刮傷和擠壓變形。  
c. 螺孔螺牙之下方斜面遭受刮損，而上方斜面則仍完整(見圖 13)。

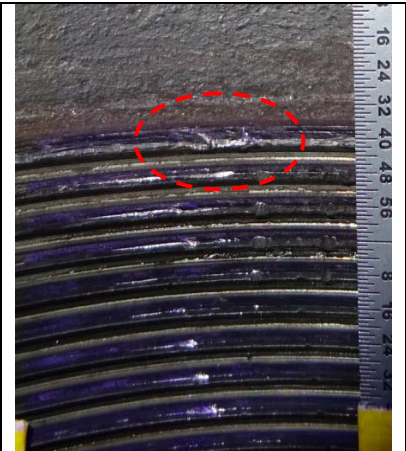
| <p>螺樁殘根取出後，目視檢查發現法蘭螺孔的上方第 1 牙遭撞擊而向下變形</p> | <p>螺樁下方第 1 牙之缺口可能為安裝時產生撞擊損傷，之後退出作業時遭受強力擠壓之結果</p> | <p>螺孔螺牙之複製膜觀察發現螺牙下方斜面遭受刮損，而上方斜面完整(複製膜與實際螺孔螺牙為凹凸相反形態)</p> |

第 40 號螺樁前次安裝時，可能因操作不順而與法蘭螺孔發生碰撞，造成螺孔上方第一牙螺牙向下變形和螺樁下方第一牙螺牙向上變形的損傷結果。對於第 40 號螺樁旋入作業尚不構成障礙，但在第 22 次大修螺樁退出時，螺樁第 1 牙之向上變形區與螺孔螺牙之下方斜面產生過巨的刮磨損傷，不斷產生細小磨屑，並逐漸累積至相當體積，終致旋轉至螺孔第 28~35 牙處(由上向下數)發生嚴重的 galling 現象，使得螺樁無法順利退出。

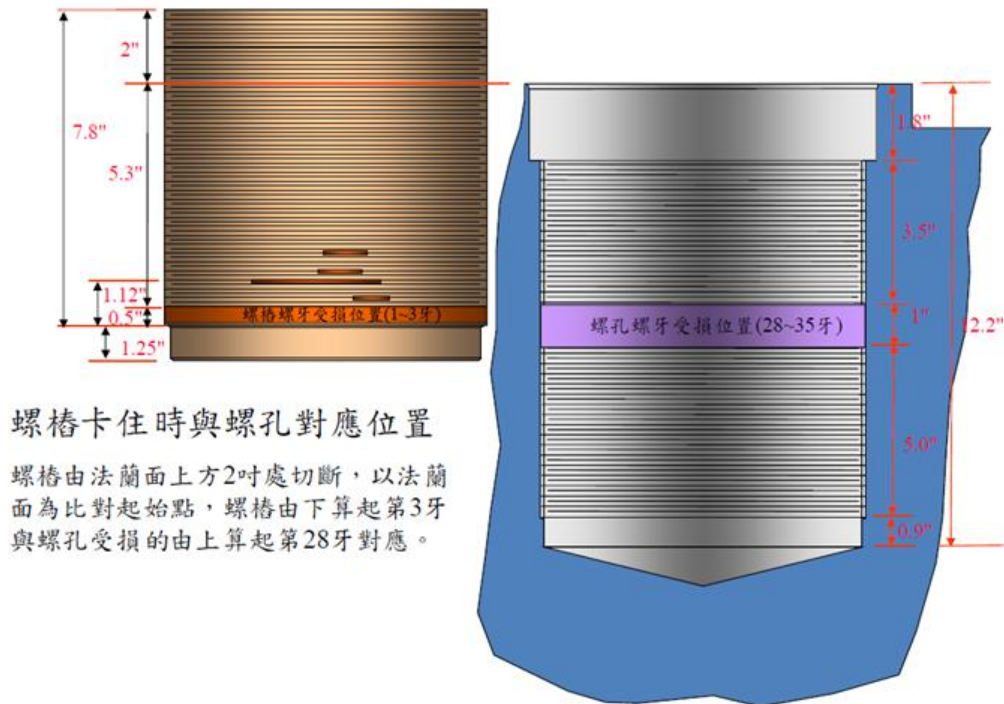
註：磨擦黏結(galling)為兩個金屬表面相對運動，因對磨所磨出之硬質顆粒所引致。當兩個金屬接觸面之高峰點承受極大壓應力，在缺乏適當潤滑狀況下，強行拉/推使產生相對運動，強度大的材料會將強度小的材料拉扯而斷裂，斷裂細屑不斷遭受輾壓而硬化。此硬化細屑在相對運動過程中，不斷磨擦黏結被持續刮出之兩個金屬母材的細屑，最終造成對磨件之局部黏結。
