NRD-NPP-101-13

# 核一廠核安管制紅綠燈視察報告 (101 年第 1 季)

行政院原子能委員會 核能管制處

中華民國 101 年 5 月

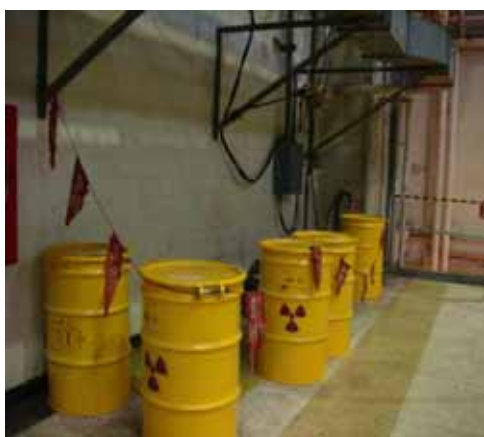
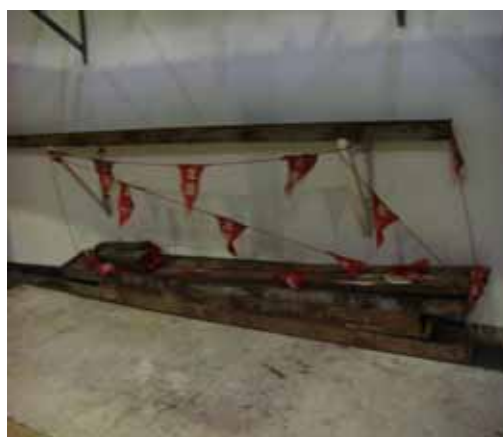
核一廠一號機第 25 次大修期間，本會於 100 年 12 月 19 日發現位於汽機廠房 3 樓走道下腳料廢料桶堆放及角鋼堆放位置（如圖），其工安圍籬不符合「營造安全衛生設施標準」有關護欄設置及物料之貯存之規定，請核一廠確實改善。
