# 核四復工第二次品質視察報告

行政院原子能委員會

核能管制處

中華民國九十年八月三日

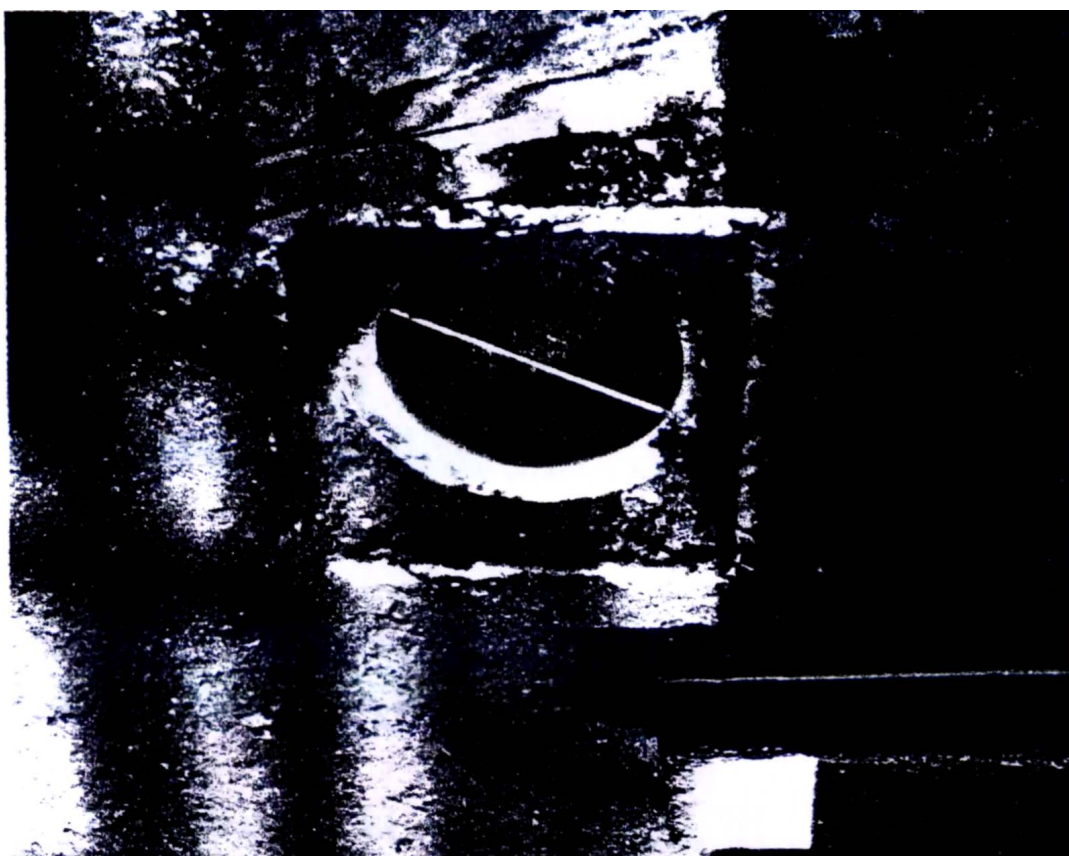
(二)一號反應器廠房工地部份地面洩水孔阻塞不通，造成工地積水，且部份區域積水因長期未予排除，已有青苔生長現象，應速改善。

圖六：核島區工地洩水孔堵塞積水（補）

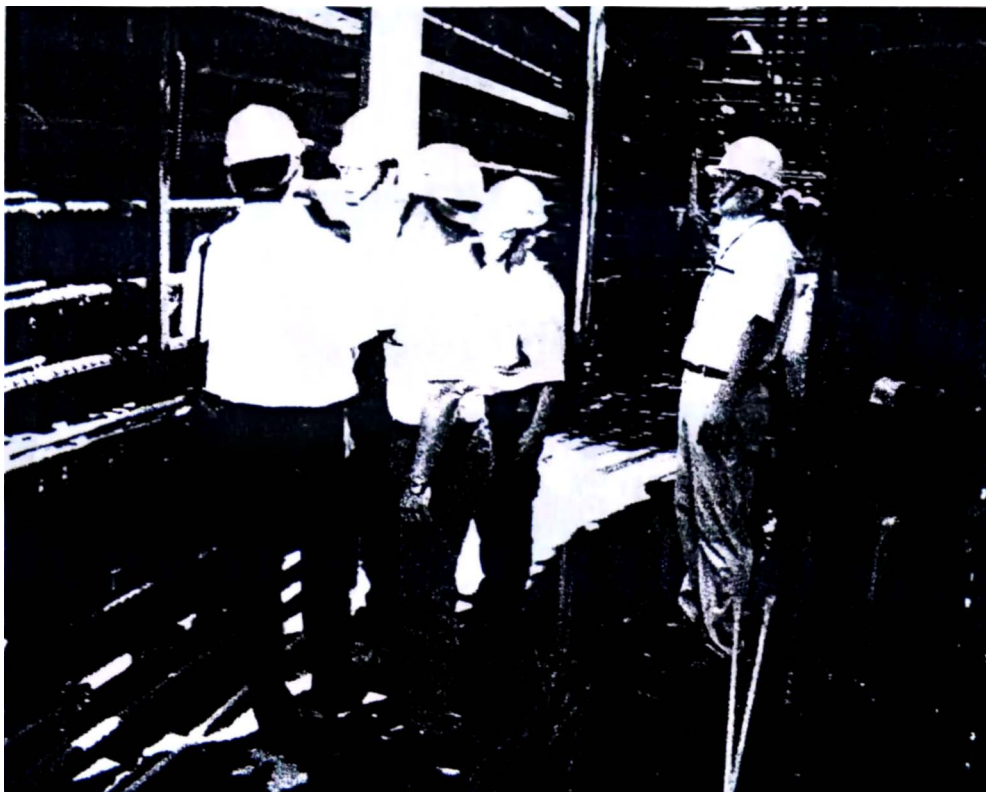
(三) 由於鋼筋銹蝕情形為外界所關心的焦點，且鋼筋品質影響建廠品質甚巨，因此鋼筋除鏽工作宜確實執行，建議在澆置前之檢查時，應由品質課會同，並完成紀錄，並請品保小組不定期稽查執行情形，以確保鋼筋及施工品質。

圖七：視察核島區鋼筋鏽蝕處理情形（補）

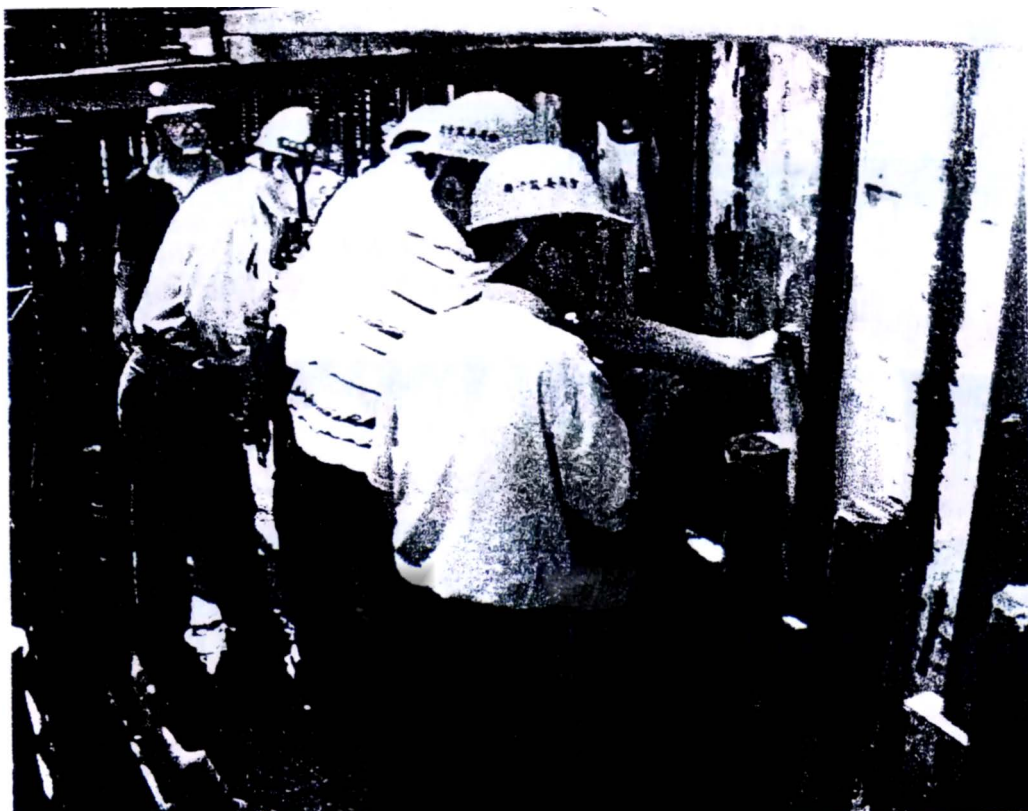
圖八：視察 RCCV LINER 焊道鏽蝕狀況（補）

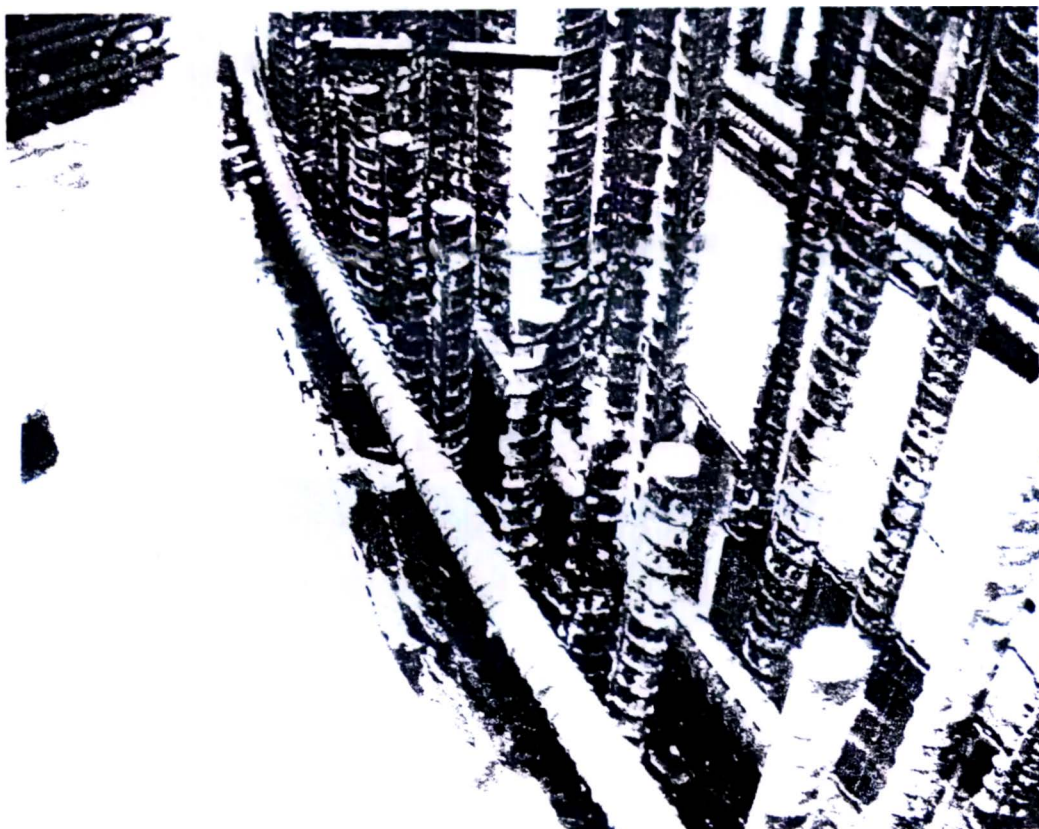
圖九：工地地面長期積水造成青苔生長情形（補）

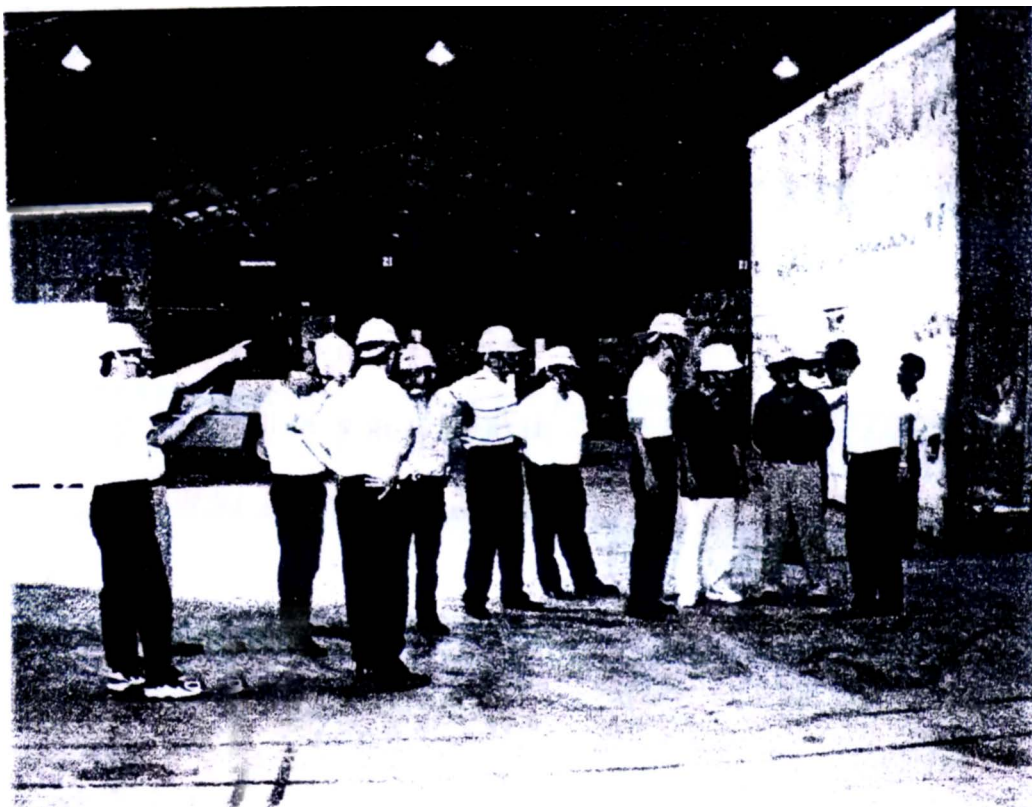
圖十二：視察倉儲管理 (補)
