NRD-SER-101-03

安全評估報告

送審單位	台灣電力公司
報告名稱	核二廠一號機反應爐支撐裙板錨定螺栓 斷裂事件暨修復後運轉安全評估報告

行政院原子能委員會

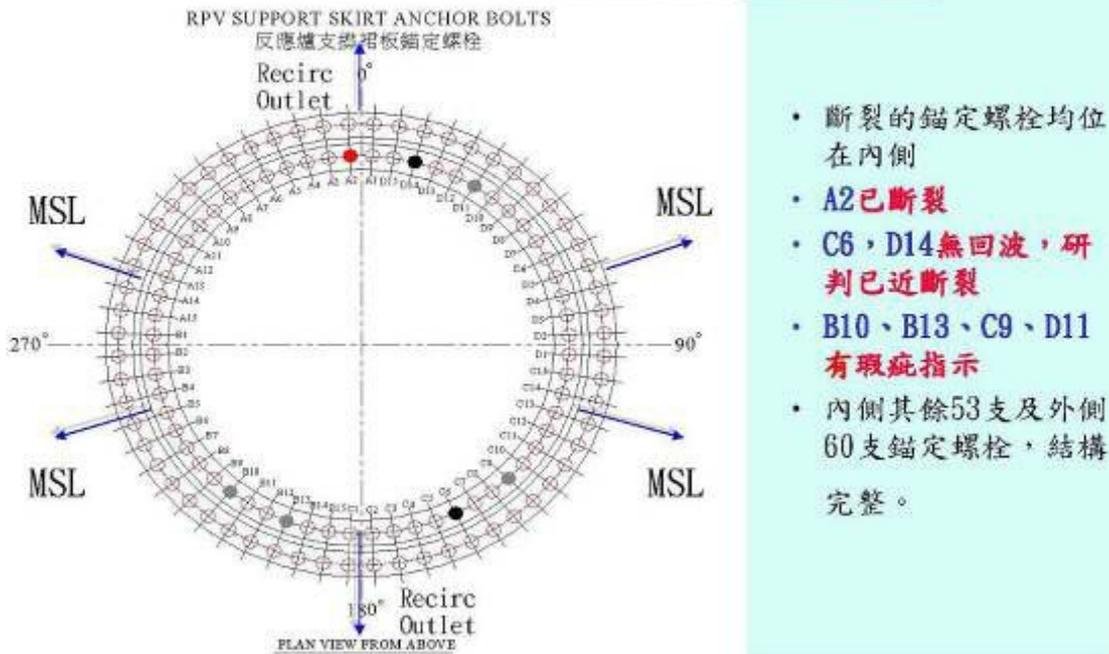
圖 2-1、核二廠 1 號機損壞之錨定螺栓位置 (摘錄自參考資料 2)

核二廠於 101 年 3 月 23 日一號機 EOC-22 大修期間，進行一號機反應爐支撐裙板錨定螺栓 UT 檢測前之清潔作業時，發現位於支撐裙板內圈 357 度位置，編號 A2 之螺栓已經斷裂。斷裂位置為自頂部以下約 18.2 吋之螺桿位置。核二廠即開立「品質不符通知 (Non-Conformance Disposition)」(以下簡稱 NCD，編號為 10132)進行處理。並同時依據「核子反應器設施停止運轉後再起動管制辦法」規定，以「書面通報」通知原能會。

核二廠一號機續於 101 年 3 月 24 日進行其餘 119 支錨定螺栓之超音波檢測，另發現有 2 支螺栓(編號 C6、D14)研判已接近斷裂，4 支螺栓(編

號 B10、B13、C9、D11)有裂紋顯示，裂紋深度約 2.5mm，6 支螺栓斷裂皆發生在螺牙位置。台電公司於發現此一狀況後，除立即洽原設計廠家美國奇異公司，積極尋求修復方法外，亦開始進行肇因分析及繼續運轉之安全評估。

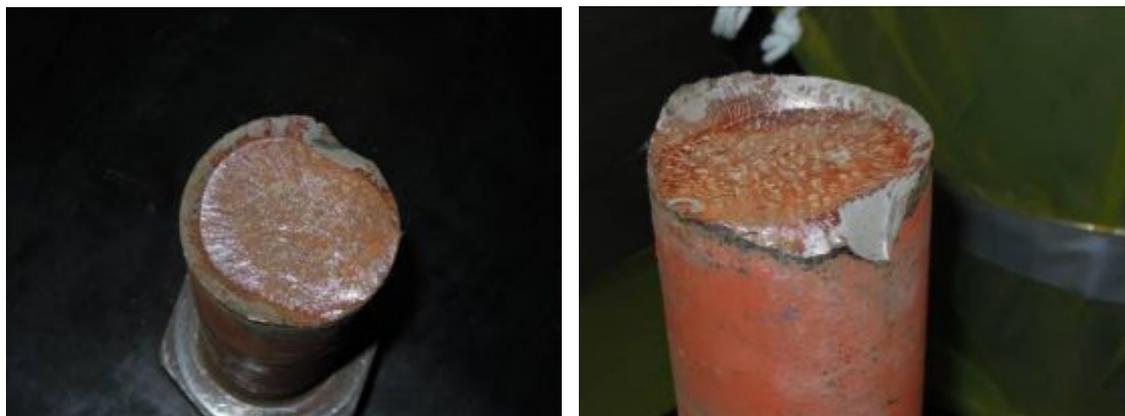
圖 2-2、A2 螺栓斷裂情形 (摘錄自參考資料 2)

高剛性螺栓預力會因裂紋開口而釋放預力；如初始裂縫深，將大幅降低。該螺栓之預力(其負荷分散至週邊的螺栓)，其於運轉中將承受較高疲勞負荷，且因裂縫較長，裂縫強度因子高於門檻值，相對疲勞裂縫成長速率偏高，疲勞裂縫持續增長直到斷裂。(A2、C6、D14 裂紋成長模式)

熱室檢驗發現，A2 錨定螺栓斷口(18.2 吋)區域之螺桿表面嚴重磨損，研判是斷裂前即有表面磨損的現象，而因斷裂傾斜再造成磨損的機率很小。如果斷裂前先接觸時，螺栓斷裂前螺桿與 skirt flange/mounting plate 接觸(不論什麼原因)，則應力重新分配，使得位於螺桿區接觸點之應力，有機會大於螺牙之應力集中，並產生一彎曲力矩，由於接觸位置具有螺栓既存之孔洞(縱使孔洞於螺桿橫節面分佈均勻)，因此彎曲應力+單軸向拉伸預應力+孔洞應力集中效應+其他非預期之應力，使得螺桿接觸點(材質缺陷處)因過高之張應力，引發開裂，最終造成斷裂。斷裂前因接觸摩擦以致造成斷口下緣嚴重磨損，斷裂後螺桿因失去另一端固定端(fixed end)之侷限，於是斷裂螺桿有機會歸

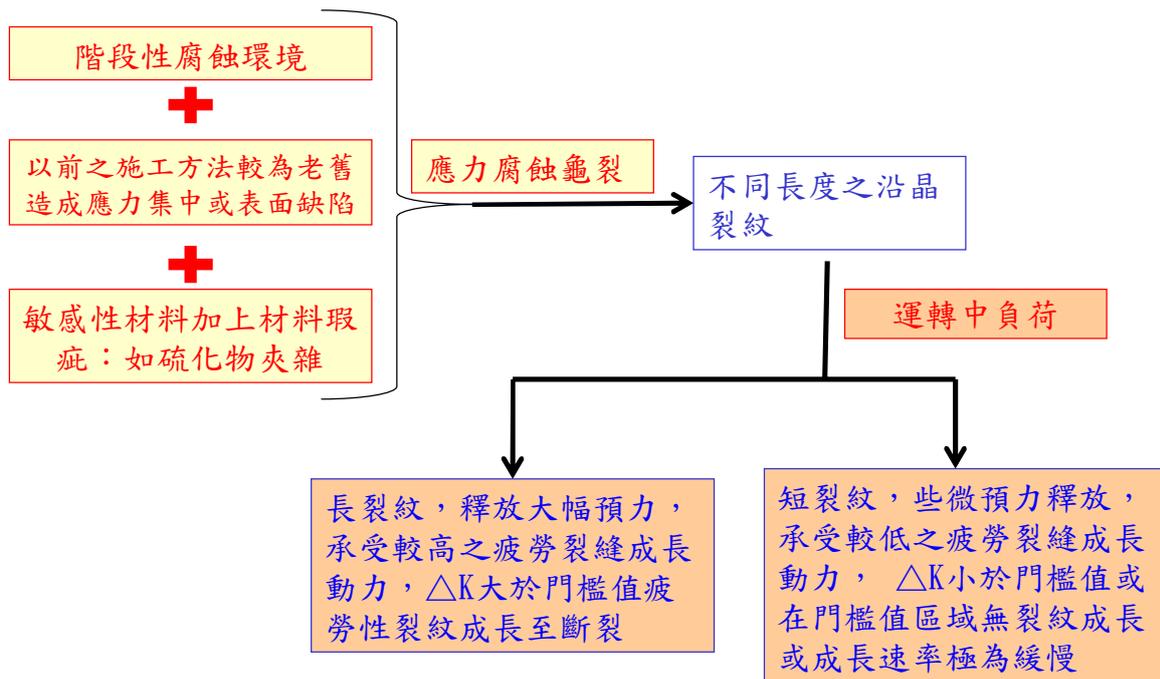
圖 2-3：肇因分析推演

肇因分析推演螺栓斷裂可分為兩個階段；分別為裂縫起始期(crack initiation stage)及裂縫成長期(crack propagation stage)。歸納肇因如下圖：

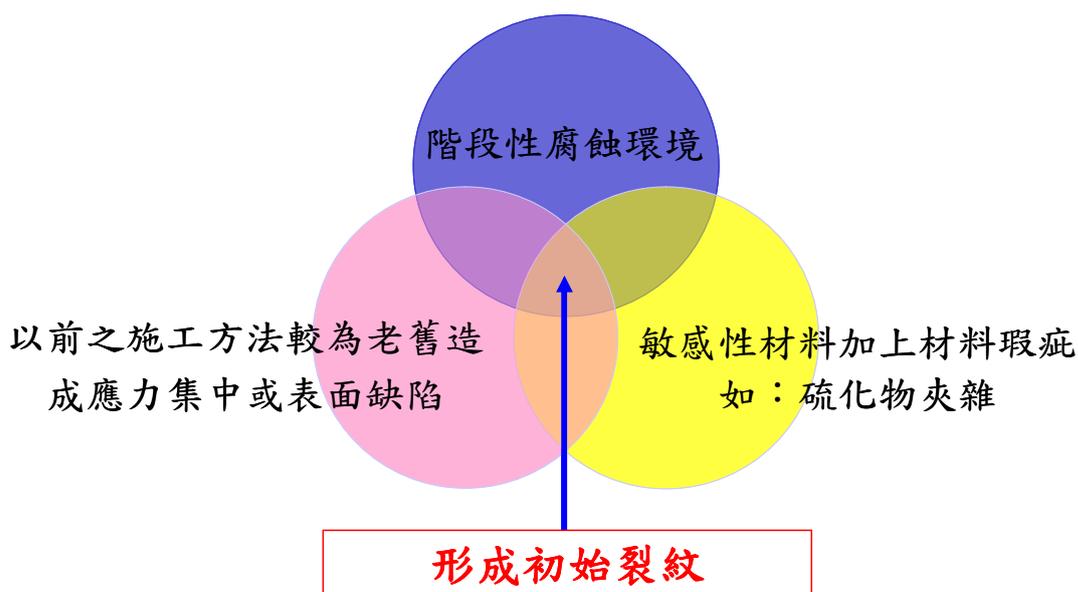
圖 2-4：肇因分析結果

台電公司分析結果，階段性腐蝕性環境、以前之施工方法較為老舊造成的應力集中或表面缺陷、及敏感性材料加上材料瑕疵三個條件共存下而產生應力腐蝕龜裂(SCC)是本案的起始肇因。由分析結果顯示(如下圖)初始裂紋之形成，需三個條件同時成立，因此當階段性腐蝕環境改善後即不會有新增裂紋，而原已形成存在之腐蝕裂紋，也會停止以應力腐蝕機制增長。

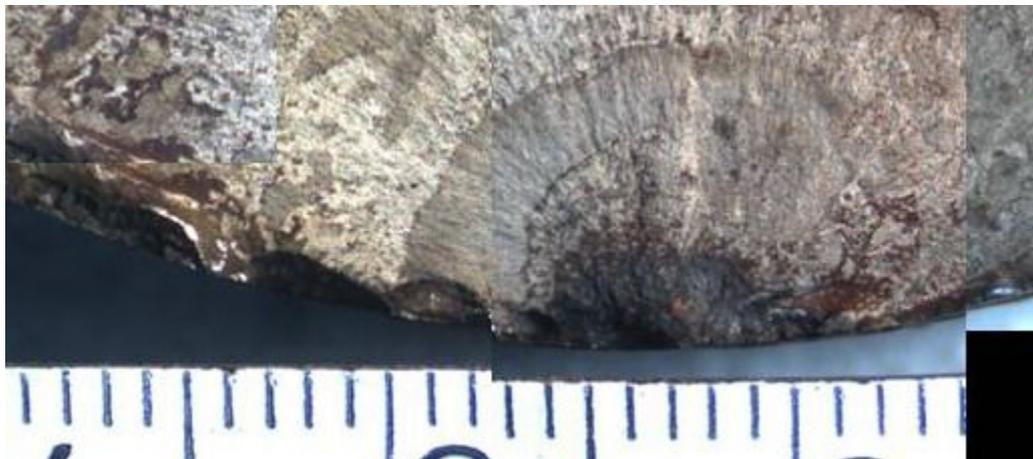
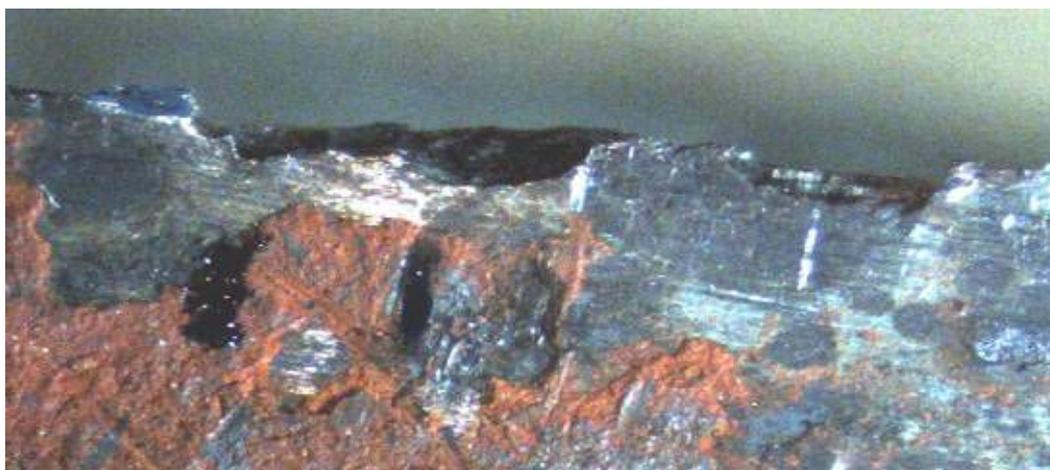
由下圖 2-5 及 2-6：A2 金相分析起裂源局部放大之前視圖(Front view)，此圖清楚顯現該處大小不同且相互連結而成之孔洞，此處為破斷起裂源。由下圖 2-7：A2 金相分析，該處為延性破壞之韌窩(Dimples)形貌，不是疲勞破壞造成之海灘紋(巨觀疲勞表徵)；此圖中放射狀徑向條紋明顯可見。

圖 2-5：A2 金相分析（摘錄自參考資料 6）

圖 2-6：A2 金相分析—為圖 2-5 之放大（摘錄自參考資料 6）

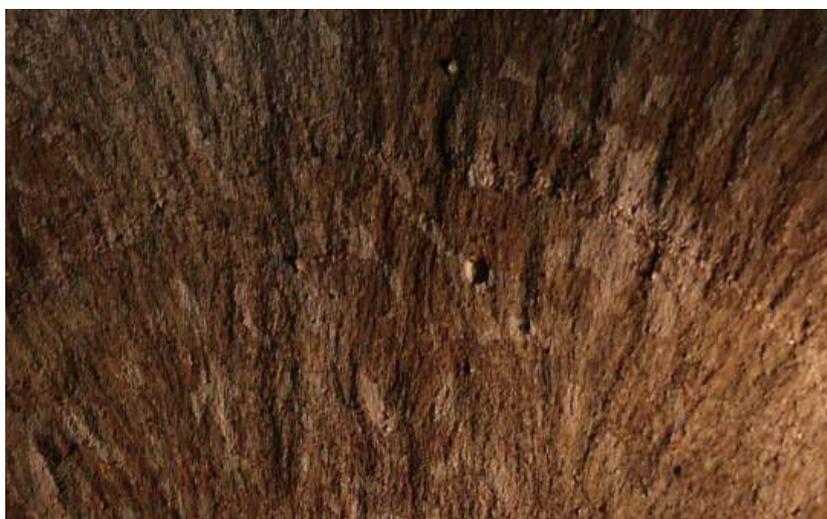
圖 2-7：A2 金相分析（摘錄自參考資料 6）

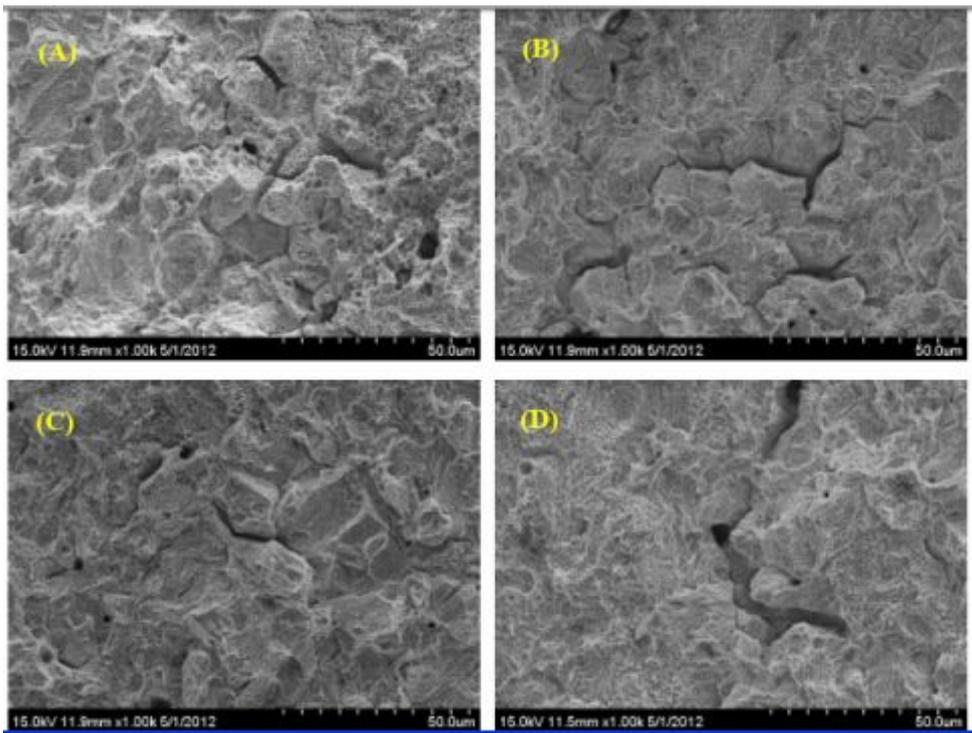
因為斷面表層披覆氧化物，故進行酸洗(Pickling)去除表層氧化物，再經 SEM 觀察以確認真實破裂形貌。酸洗後斷面觀察結果，顯示如圖 2-8(圖(A)、(B)、(C)、(D)為起裂源區域不同位置之觀察)經由 SEM 高倍率觀察，確認裂紋擴展(Crack propagation)區破壞形貌為韌窩(Dimples)，其可能且合理之主導機制為高應力比/低交變應力強度因子之疲勞破壞。

圖 2-8：A2 斷面經酸洗去除表層氧化物後之 SEM 再觀察（摘錄自參考資料 6）

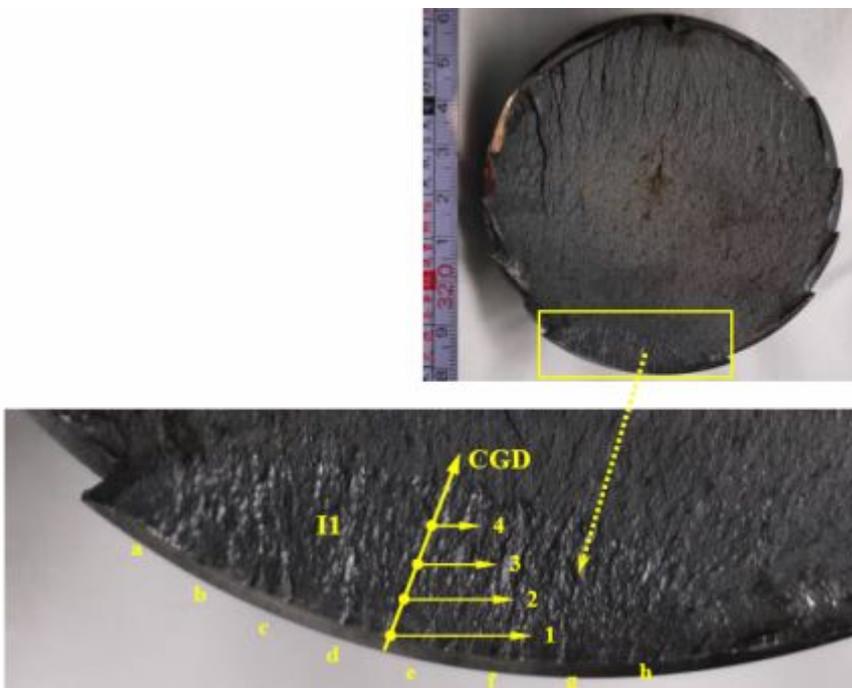
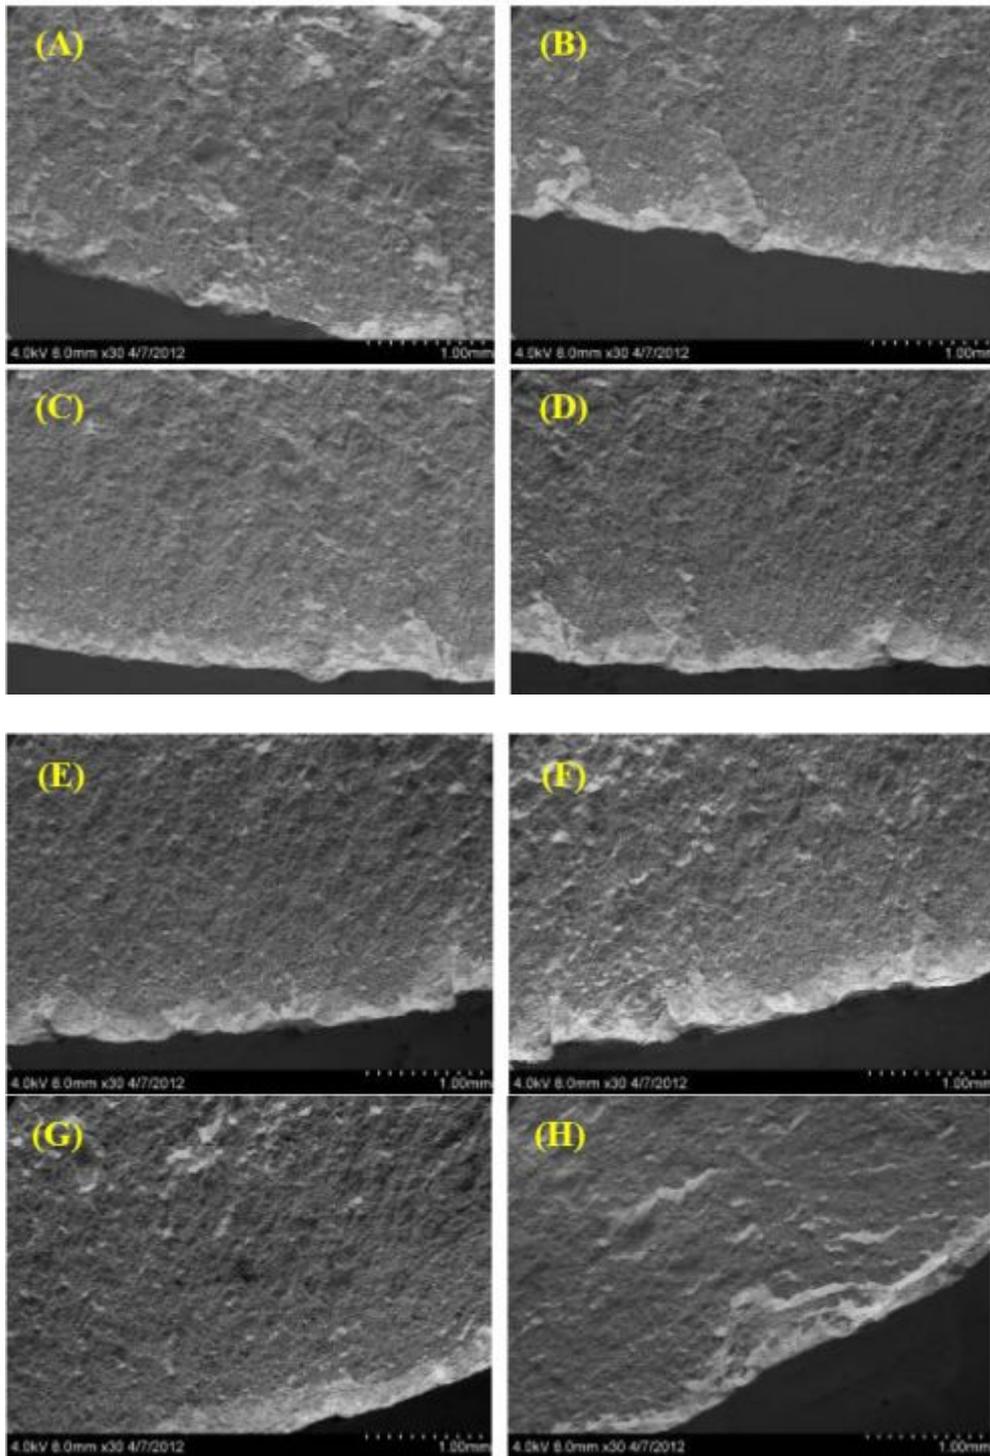
圖 2-9 與圖 2-10 中 C6 斷裂螺栓 SEM 觀察結果，與 A2 斷裂螺栓 SEM 觀察結果一致。圖 2-13 為 D14 裂紋 SEM 局部放大觀察，顯示沿晶龜裂。圖 2-15 為 B10 裂紋局部放大圖，顯示沿晶特徵。

圖 2-9：C6 SEM 斷口試樣觀察選取位置（摘錄自參考資料 7）

圖 2-10：C6 起裂源 I1 區域邊緣標示 a~h 位置 SEM 觀察（摘錄自參考資料 7）

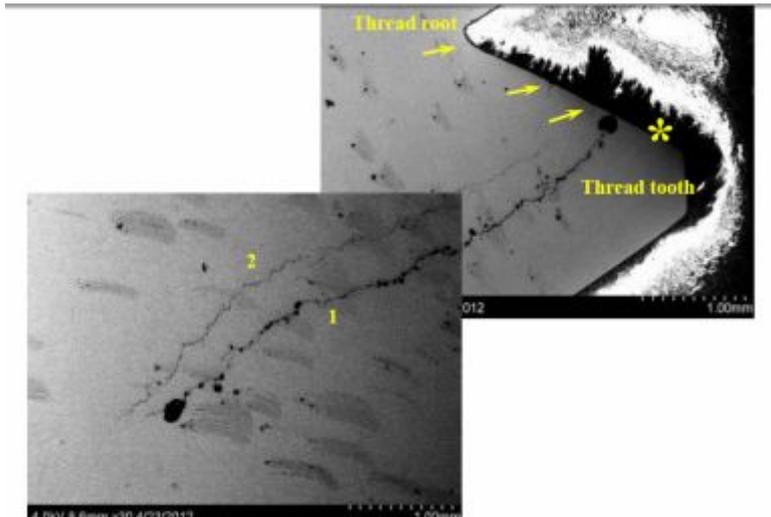
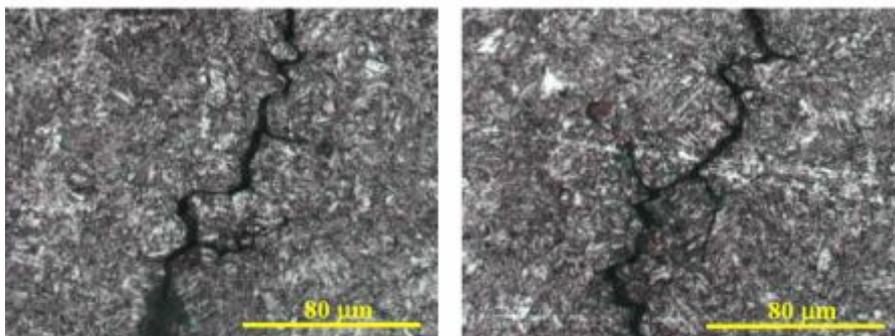
圖 2-11：D14 標示星號(*)區域之剖面局部放大 (摘錄自參考資料 8)

圖 2-12：D14 區域蝕刻後之局部放大 (摘錄自參考資料 8)

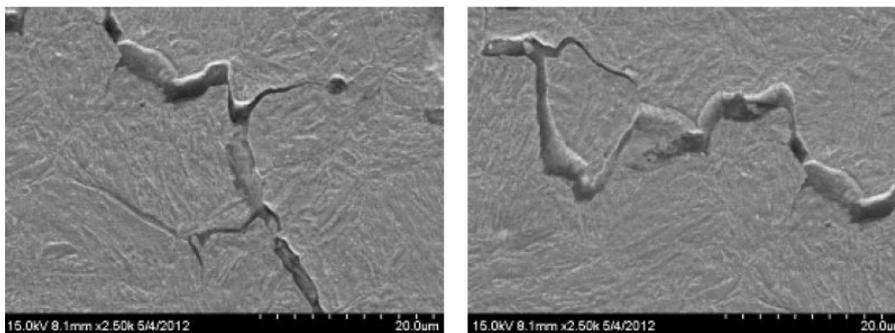
圖 2-13：D14 上圖 2-12 裂紋 SEM 局部放大觀察，顯示沿晶龜裂 (摘錄自參考資料 8)

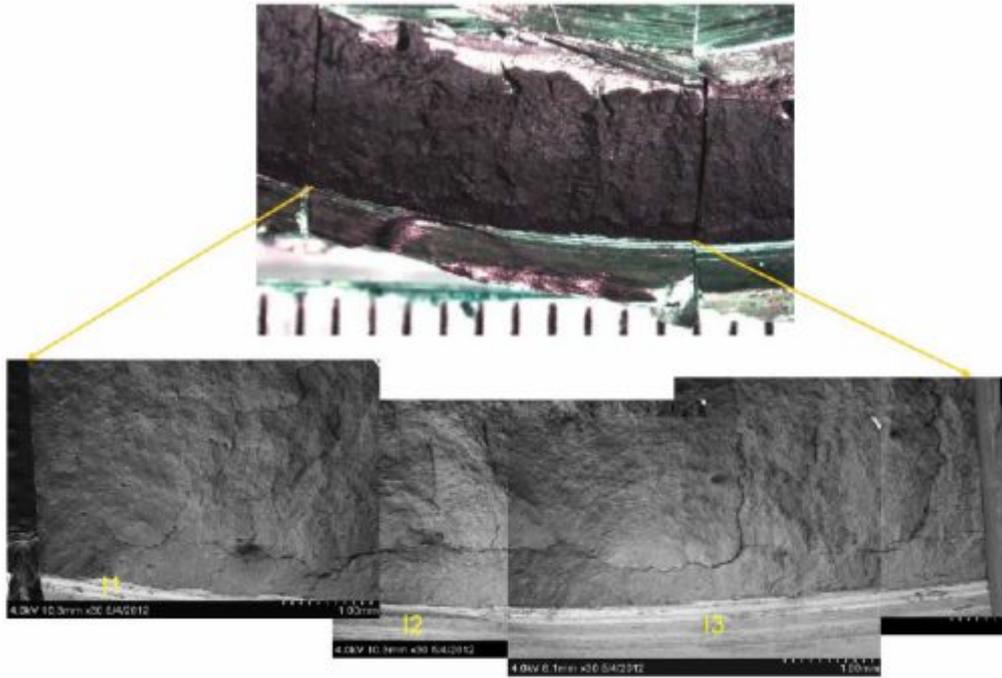
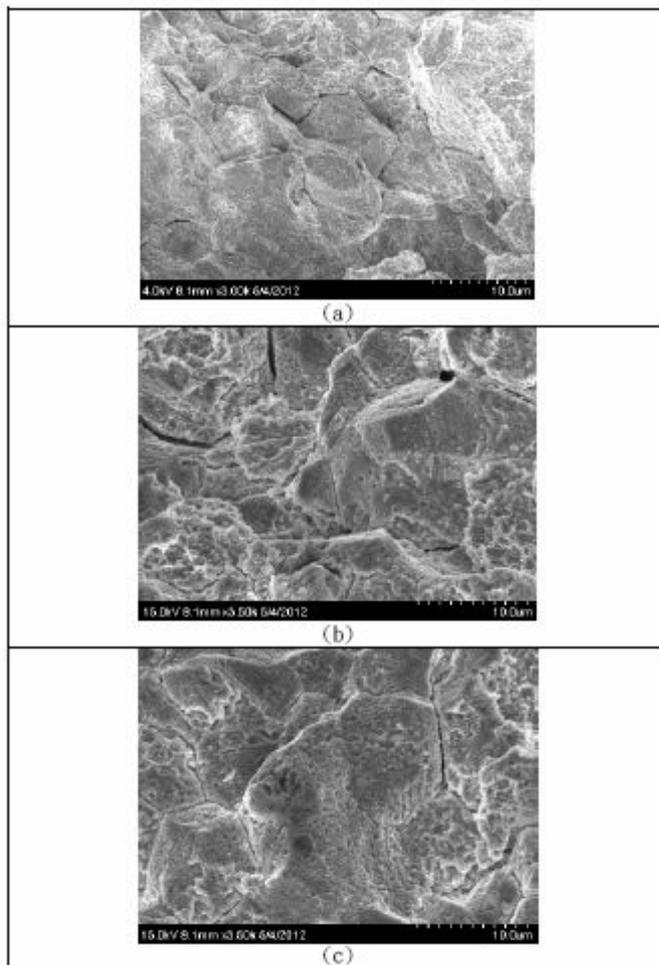
圖 2-14：B10 錨定螺栓斷口形貌低倍放大圖，I1、I2 與 I3 為裂紋起源處
 （摘錄自參考資料 9）

圖 2-15：B10 上圖 2-14 放大圖之沿晶特徵(a) I1，(b) I2，(c) I3
 (摘錄自參考資料 9)

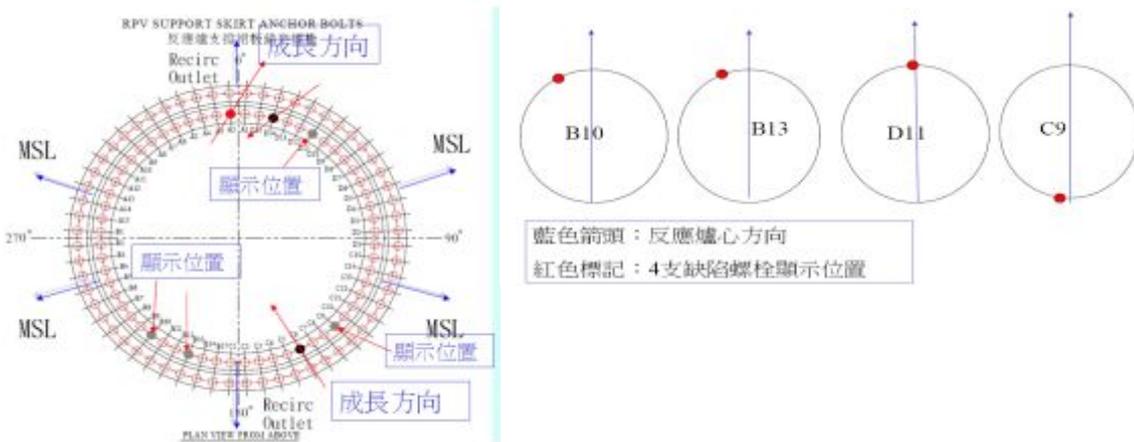
螺栓於拆除前均標示與反應爐爐心之相對位置，經比對金相分析判定裂紋之方向：3 支斷裂螺栓之裂紋成長方向及 4 支有裂紋顯示螺栓之裂紋位置如下圖所示，由裂紋成長方向及裂紋位置觀察，其與反應爐並無特定方向。奇異公司依核二廠設計基準執行負載分析，分析結果在 0 度及 180 度方向上並沒有發現有額外的負載。

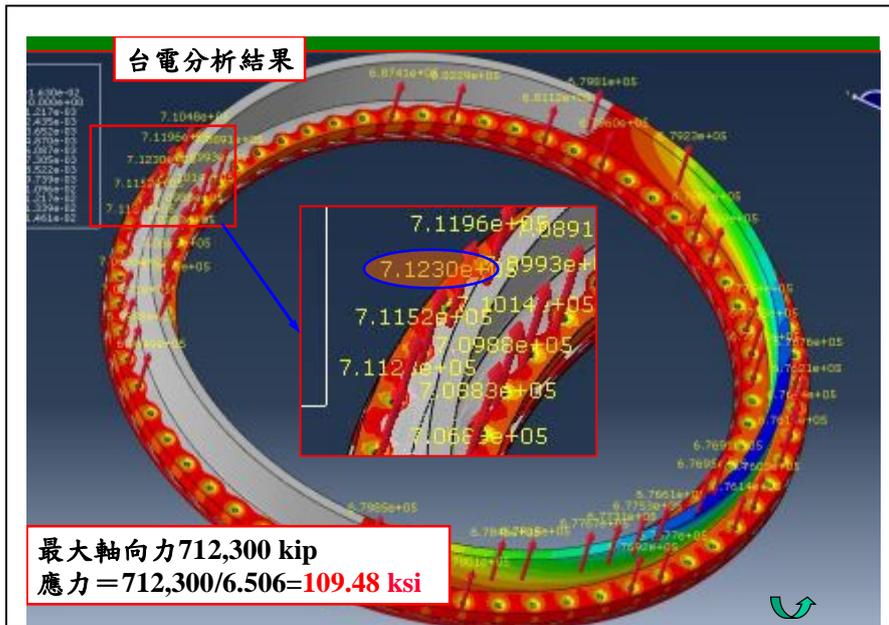
在破壞力學評估中，最小瑕疵尺寸(或稱斷裂之臨界裂縫尺寸)之計算所採用之靜態力為裙板錨定螺栓於運轉中承受最大應力，即施加 680 kips 預拉力，並承受設計基準最嚴苛之故障狀況(Faulted Condition)負載，在此情況下，台電公司及奇異公司均有計算。台電公司計算結果，螺栓最高應力為 109.48 ksi，如下圖所示。

施加 680 kips 預拉力，並承受 Faulted Condition 負載下，螺栓受力情形，此為台電分析結果。

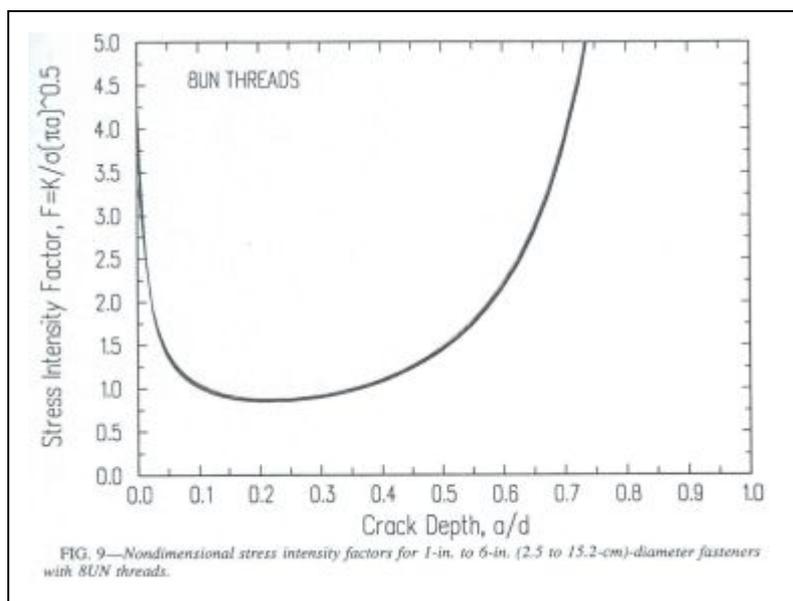
應力集中對結構之影響以破壞力學觀點來討論：結構起裂均由局部區域產生，因此，以破壞力學觀點而言，螺牙根部之應力集中必須考慮。針對核二廠反應爐支撐裙板錨定螺栓進行破壞力學及疲勞評估時，螺牙根部之應力集中均已列入考慮。摘引報告中計算應力強度因子之裂縫幾何形狀修正係數 F ，如下圖所示。圖中顯示， F 在靠近螺牙根部約為 4.0，而一般之 edge crack 之 F 僅約為 1.12。當裂縫離螺牙根部稍遠(如 $a/d=0.1$ 以後)，則應力集中效應逐漸消失。因此，以破壞力學及疲勞觀點而言，螺牙根部之應力集中應予考慮，而台電公司針對錨定螺栓之破壞力學及疲勞評估均已考慮此一應力集中效應。
