核三廠核安管制紅綠燈視察報告  
(96 年第 3 季)

行政院原子能委員會 核能管制處

中華民國 96 年 10 月

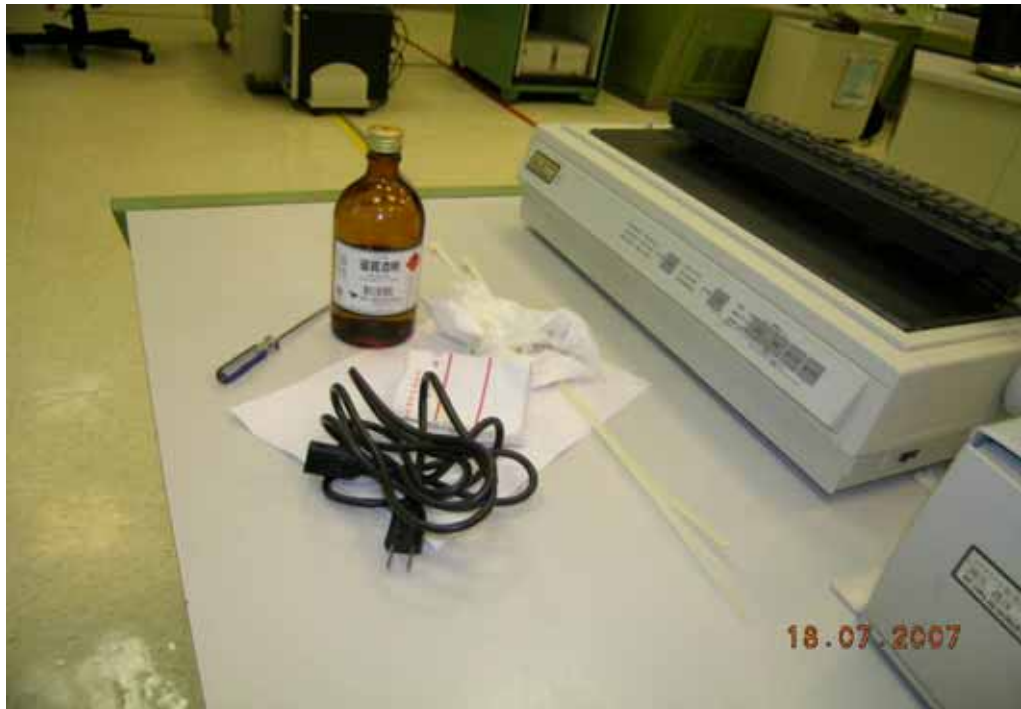
控制廠房主控制室抽查安全相關儀控設備-核儀系統（Nuclear Instrument System,NIS）盤，發現一號機NIS盤內部置有酒精瓶(尚有約1/2~2/3容量酒精)、螺絲起子、臨時電源線、紗布、紙張、信封等異物，如附圖之圖1所示，其中酒精屬易燃物品，違反「廠務管制程序」(SOP 116)、「防止異物入侵作業管制程序」(SOP 161.1)、「人員與設備安全」(SOP 105)等核三廠作業程序書之規定，並可能對機組安全造成潛在影響。

(3) 分析：雖然可（易）燃物燃燒，不一定會造成影響安全之肇始事件，但對其進行管制，至少可降低火災事故發生機率，本項發現係要求電廠檢討其管制措施。

圖 1、發現 NIS 盤內置放異物並含可(易)燃物

| <p>注改事項：可（易）燃物管制缺失。</p> <p>內容：</p> <p>一、96年7月18日下午本會駐廠視察員赴核三廠一號機及二號機控制廠房主控制室抽查安全相關儀控設備-核儀系統（Nuclear Instrument System,NIS）盤，發現一號機NIS盤內部置有酒精瓶(尚有約1/2~2/3容量酒精)、螺絲起子、臨時電源線、紗布、紙張、信封等異物，其中酒精屬易燃物品，違反「廠務管制程序」（SOP 116）、「防止異物入侵作業管制程序」（SOP 161.1）、「人員與設備安全」（SOP 105）等核三廠作業程序書之規定，並可能對機組安全造成潛在影響。</p> <p>二、96 年 8 月 15 日本會駐廠視察員赴一號機輔助廠房巡視，發現 148 呎西邊電氣穿越室(西穿)編號 297 房間存置 CCP 加剩之潤滑油瓶且未加蓋，潤滑油雖非屬易燃物，但屬可燃物，經訪談相關人員並得悉二部機組之輔助廠房 148 呎西穿皆有長期存置機械工具、拆下組件及雜物，因此亦有違反前述核三廠作業程序書規定之情事。</p> <p>三、上述核三廠可（易）燃物管制缺失，經本會駐廠視察員指出並於晨會提出報告後，電廠人員雖迅速處理及平行進行檢查，並針對程序書之落實於 96 年 7 月 20 日召開「如何落實 Housekeeping 討論會」進行檢討；針對主控制室未建立易燃物品進出管制規定部分，制訂主控制室人員及揮發性易燃物品管制辦法並於 96 年 9 月 7 日據以執行；以及針對電廠無機制及時發現 NIS 盤內長期置放可(易)燃物缺失部分，修改 SOP 700-I-1043/1000 建立儀控與電氣盤之定期檢查制度；然就現行程序書之完整性，仍應進行檢討改善（略舉如下）：</p> | | | |

(一)「人員與設備安全」(SOP 105)作業程序書雖於 6.10.8「廠內化學品之儲存、使用、丟棄等管制方法」中，規範化學品在管制區以外之廠房儲存、使用，由各申請組負責管登，然卻未規範管登作業具體執行方式，以致各申請使用單位並未落實建立可(易)燃物之管登作業，確實進行源頭管制。

(二)「廠務管制程序」(SOP 116)作業程序書雖於 6.10 廠務管制要求作業標準中，規範各廠房(區)清潔檢查/整理改善/追蹤主辦組及責任轄區，卻無建立定期檢查機制，以致程序書難以落實。

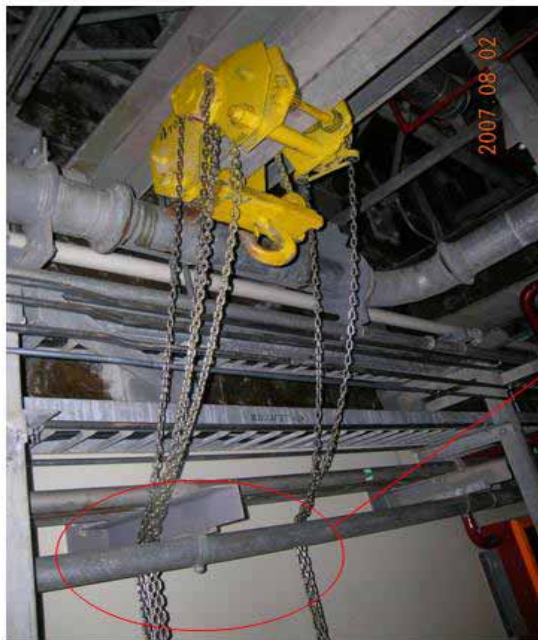
(2) 事件說明：96年8月2日下午赴二號機輔助廠房進行巡視，發現74呎北邊通道上方置有手拉鍊吊車，部分吊車拉鍊並未固定，或固定於系統管路或電氣管路上(如附圖之圖2-1及2-2)，經訪談電廠人員表示雖然程序書未規定吊車固定方式，但目前部分固定於系統管路或電氣管路上之方式或未固定情形確屬不妥。

(3) 分析：吊車拉鍊未固定或固定未妥，雖然不會影響機組安全，但有工安上疑慮，本項發現要求電廠檢討其管制措施。

吊車拉鍊未固定

圖 2-1 、二號機輔助廠房巡視發現 74 呎北邊通道上方置有手拉鍊吊車，部分  
吊車拉鍊未固定

| <p>事由：請針對核三廠二號機輔助廠房部分吊車拉鍊未固定或固定未妥，進行改善。</p> <p>說明：96年8月2日下午本會駐廠視察員赴二號機輔助廠房進行巡視，發現74呎北邊通道上方置有手拉鍊吊車，部分吊車拉鍊並未固定，或固定於系統管路或電氣管路上，經訪談電廠人員表示雖然程序書未規定吊車固定方式，但目前部分固定於系統管路或電氣管路上之方式或未固定情形確屬不妥，並將進行評估處理改善。有關本案，除請針對吊車固定未妥進行改善外，並請考量於程序書規定吊車固定方式及檢查要求，以免日後再次發生。</p> | | | |

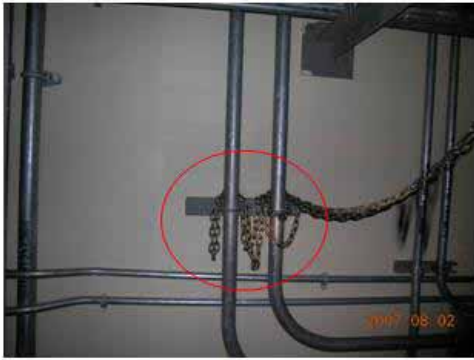
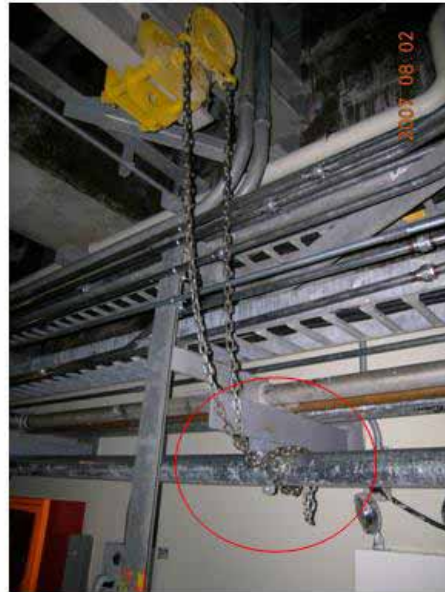
## 吊車拉鍊固定未妥

圖 2-2、二號機輔助廠房巡視發現 74 呎北邊通道上方置有手拉鍊吊車，部分吊車拉鍊固定未妥
