審查評估報告

送審單位	台灣電力公司
報告名稱	核三廠二號機反應爐蓋第 40 號螺樁修理報告

行政院原子能委員會
中華民國 105 年 1 月 6 日

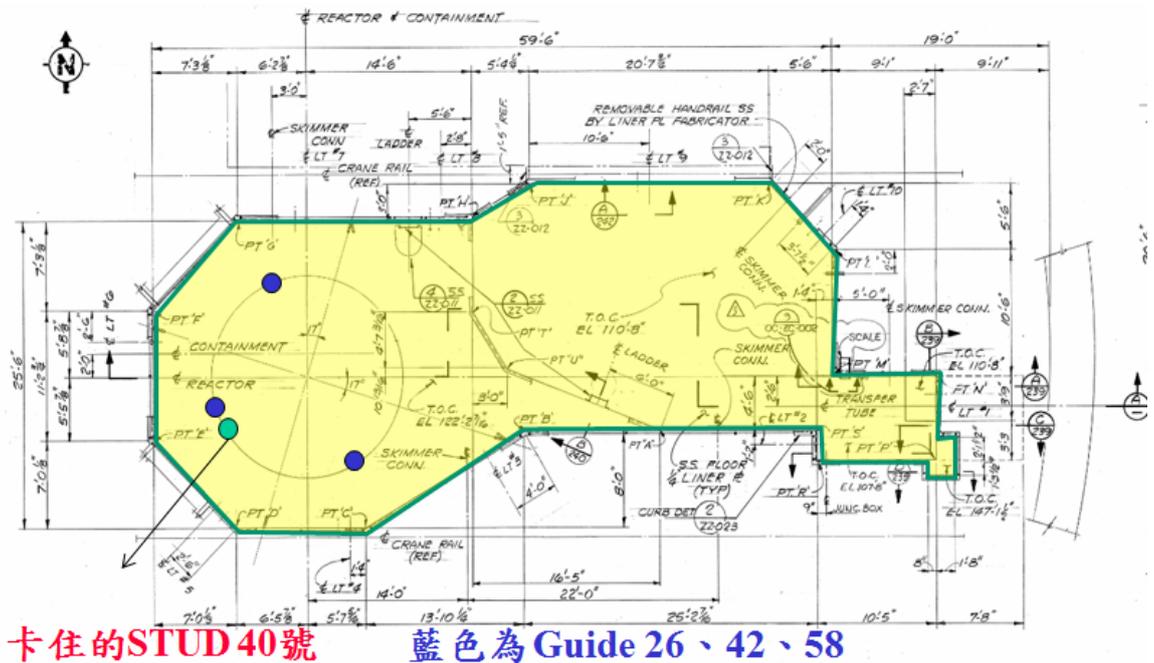
圖 3 無法順利取出之 40 號螺樁位置圖

俟其他螺樁全數旋出吊離後，再嘗試旋出該螺樁，仍無法順利旋出。核三廠召集內部會議商議處理對策，並同步洽詢原設計廠家提供處理建議。圖 3 為無法順利取出之 40 號螺樁位置圖。

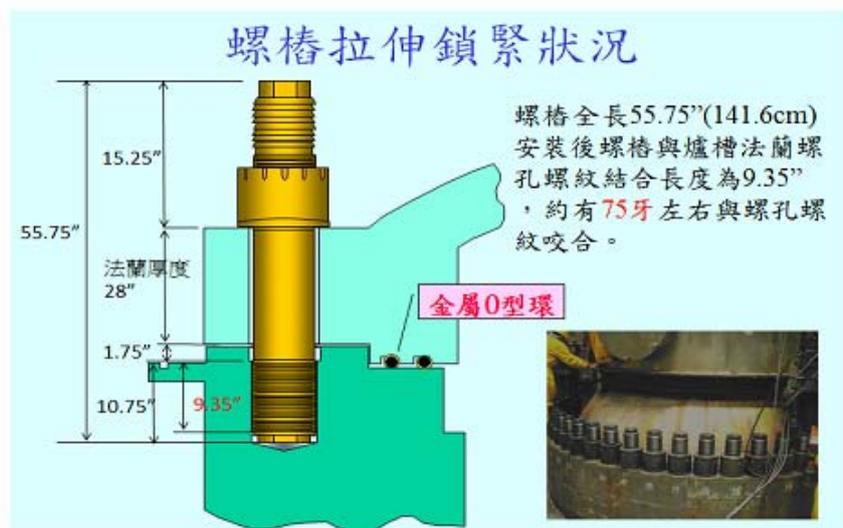
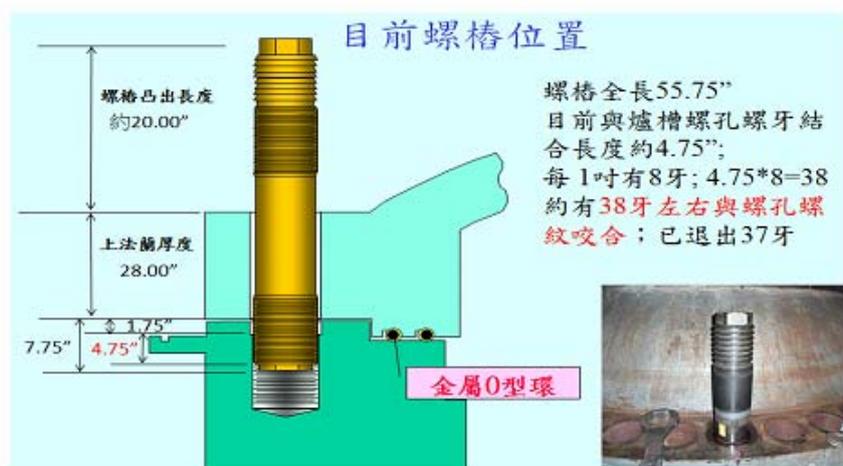
圖 4 40 號螺樁鬆脫不易位置與推估剩餘咬合長度

反應爐蓋螺樁全長 55.75 吋，正常安裝鎖緊後，螺樁與爐槽螺孔螺牙咬合長度 9.35 吋(約 75 牙左右)。本次第 40 號螺樁鬆脫不易位置，經量測螺樁凸出上法蘭面長度約 20 吋，推算剩餘未旋出法蘭螺孔之長度為 7.75 吋，扣除法蘭螺孔上緣孔徑較大且無螺牙長度 1.785 吋、及螺樁底部 1.25 吋無螺牙直徑較小部分後，實際剩餘螺樁螺牙與爐槽螺孔螺牙尚咬合長度為 4.75 吋(約 38 牙左右)，如圖 4。

此次無法順利拆出螺樁之位置

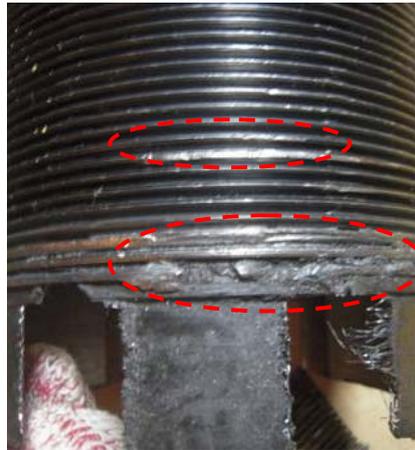
圖 11 螺樁損傷區域

本次事件故障調查台電公司委託國內研究機構進行。台電公司報告說明螺樁殘根目視檢查結果，損傷區域為最下方第 1 至 3 牙及第 8 牙，如圖 11 所示。

台電公司及其委託之研究機備，依檢查之結果研判肇因為第 40 號螺樁前次安裝時，可能因操作不順而與法蘭螺孔發生碰撞，造成螺孔上方第 1 牙螺牙向下變形和螺樁下方第 1 牙螺牙向上變形的損傷結果。對於第 40 號螺樁旋入作業尚不構成障礙，但在此次大修螺樁退出時，螺樁下方第 1 牙之向上變形區與螺孔螺牙之下方斜面產生過巨的刮磨損傷，不斷產生細小磨屑，並逐漸累積至相當體積，終致旋轉至螺孔第 28~35 牙處(由上向下數)發生嚴重的磨擦黏結(galling)現象，使得螺樁無法順利退出。

- (1) 每次大修拆出螺樁後，清理螺樁螺牙後執行目視檢查，並以螺帽巡牙，對破損螺牙、變形螺牙、毛邊、擦傷壓痕等進行整修並將異常狀況及處理結果紀錄程序書。
- (2) 如果發現螺樁受損，對應之螺孔要詳細檢查是否也有受損，並做必要之整修，留存紀錄。
- (3) 螺孔清理後，對螺樁檢查發現有損傷時，應目視檢查其對應之螺孔，並以 go-gauge 檢查，確認螺牙完整性。
- (4) 安裝螺樁時，以氣壓活塞缸抵銷螺樁重量，避免撞到傷到第一牙。並於旋入或旋出螺樁時，以吊車控制活塞缸活塞伸出量約行程一半，確保補償重量之功能；安裝時對準螺孔，避免傾斜造成錯牙旋入而傷到螺牙；旋入螺樁時，先以手動旋入 3 牙確定過程順暢後，才用氣動工具旋入。
- (5) 旋入螺樁時，若發現不正常摩擦力增大，調整重量抵消設備無法

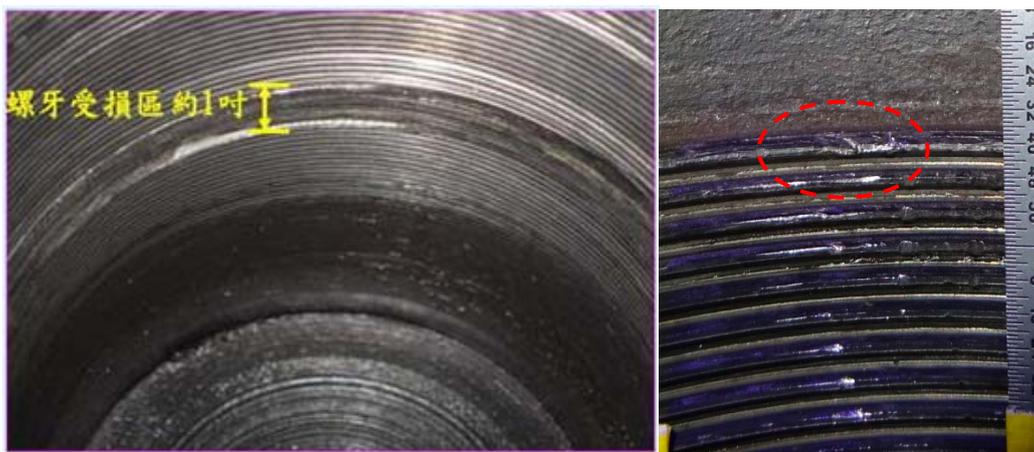
圖 12 目視檢驗確認螺孔螺牙損傷區域

螺孔螺牙目視檢查結果，螺孔法蘭面向下深度約 5.5~6.5 吋處(自上方算起第 28~35 牙，共 8 牙)受損;螺孔的上方第 1 牙遭撞擊而向下變形，如圖 12 所示。另執行超音波檢測並未發現螺牙母材有異常瑕疵。

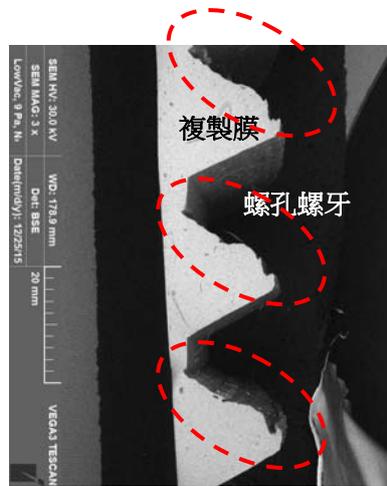
圖 13 複製膠膜檢查結果

針對螺孔損傷之第 28~35 牙部分，利用非破壞複製膠膜(replica)方

式，以高倍率電子顯微鏡執行檢查，發現嚴重損傷區的下方螺牙較上方螺牙存在更嚴重的刮傷和擠壓變形，如圖 13 所示。

磨擦黏結(galling)現象係兩個接觸的金屬表面發生相對運動，強度大的材料會將強度小的材料拉扯而斷裂，斷裂細屑不斷遭受輾壓而硬化。此硬化細屑在相對運動過程中，又不斷持續刮出金屬細屑，斷裂細屑最終造成對磨件卡住或局部黏結。

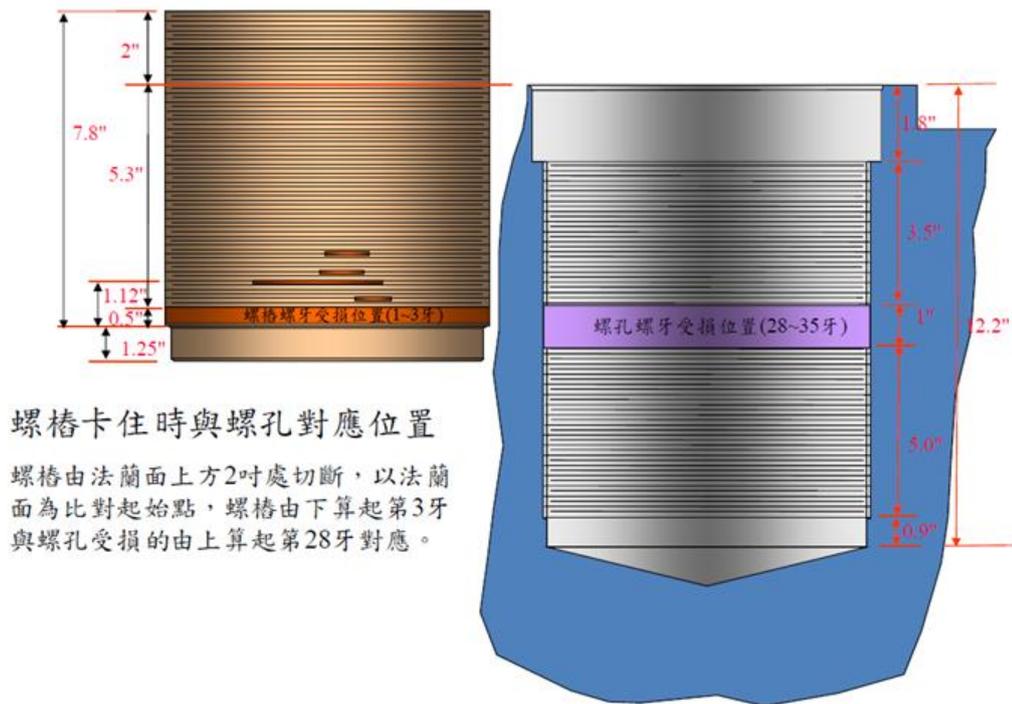
螺樁卡住時與螺孔對應位置

螺樁由法蘭面上方2吋處切斷，以法蘭面為比對起始點，螺樁由下算起第3牙與螺孔受損的由上算起第28牙對應。
