核二廠 1 號機第 25 週期 燃料護套洩漏專案報告

(可對外公布版本)

台灣電力股份有限公司

106 年 5 月

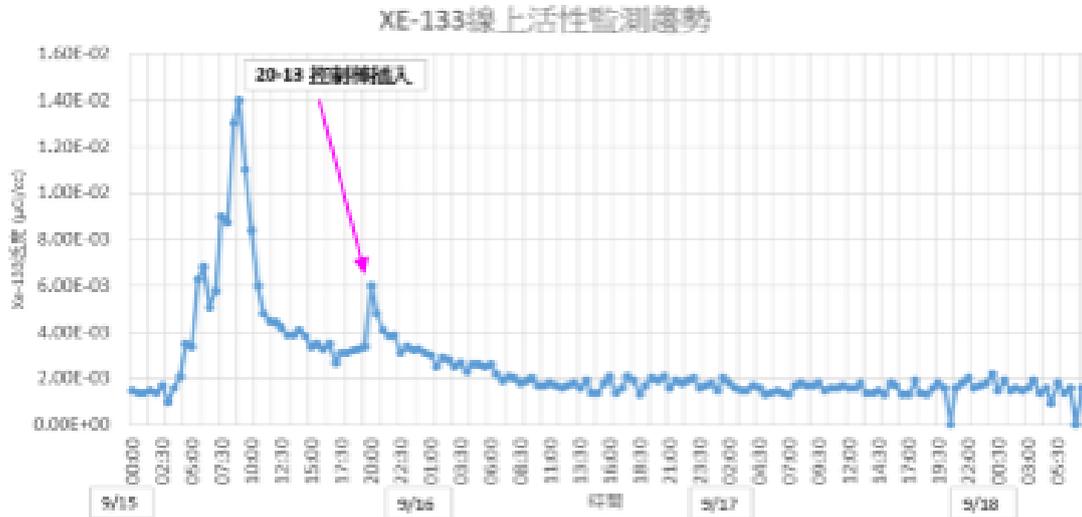
總活度升高，推測可能是控制棒佈局更換(A2 佈局更換成 B1 佈局)後，洩漏燃料由受到控制棒壓抑轉變為未受到控制棒壓抑所致，故本廠再利用中秋節長假期間，於 9 月 15 日降載至 500 MWe，執行約每 80 天一次的控制棒佈局更換，將控制棒佈局由 B1 更換為 A2，綜合本廠更換控制棒佈局、六種廢氣總活度變化及廠家所提供之疑似洩漏燃料束所屬 5 個控制單元座標：20-13、20-45、28-29、36-13、36-45 進行功率壓抑，將前述 5 支控制棒由全出位置，插至全入；控制棒佈局更換期間，廠內核工人員依事先設計好的佈局序列更換步驟，配合線上活性監測記錄表格，以每步驟 1 或 2 支控制棒抽插進行佈局更換；控制室值班人員則依據核工人員所提供之降載指引，以每小時 < 15% 額定功率速率緩慢降載至 CTP 58% 後，啟動爐心監測程式計算，以確保熱限值及燃料封套餘裕足夠才開始執行佈局更換。更換期間於每整點或半點前 10 分鐘將控制棒抽出或插入，於整點或半點時記錄線上活性監測結果，並於每次換完對稱行之控制棒時，啟動監測程式進行爐心參數計算。完成所有序列更換步驟後，發現控制棒 20-13 插入時，線上廢氣核種 Xe-133 活度明顯增加(如下圖)，依本廠過去執行護套洩漏燃料束功率壓抑之經驗，如控制單元內有護套洩漏燃料束存在，當控制棒插入時，線上廢氣活性監測系統之 Xe-133 活度均會有突升現象。由此本廠研判

護套洩漏燃料束即位於此控制棒單元或周圍，故將該控制棒 20-13 保持在全入位置，以壓抑該可疑燃料束之功率。

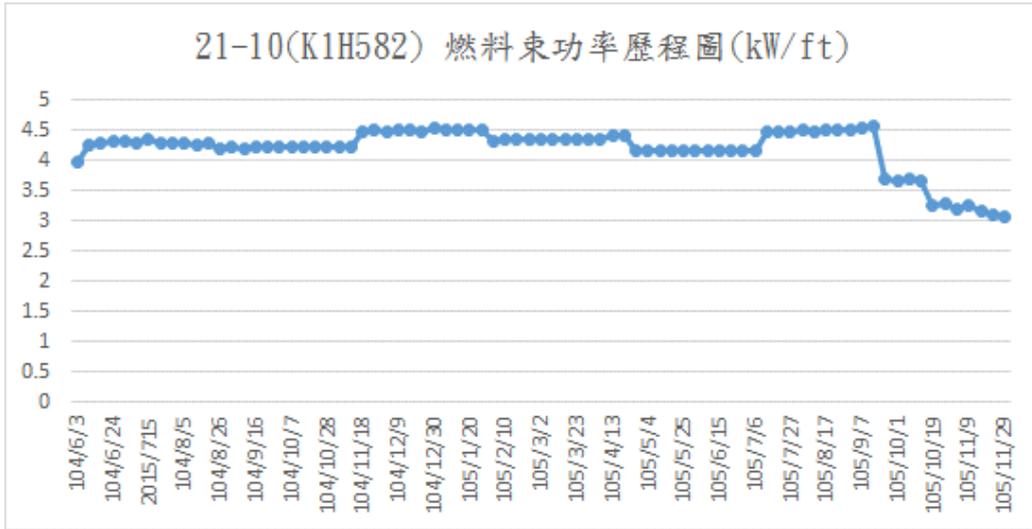
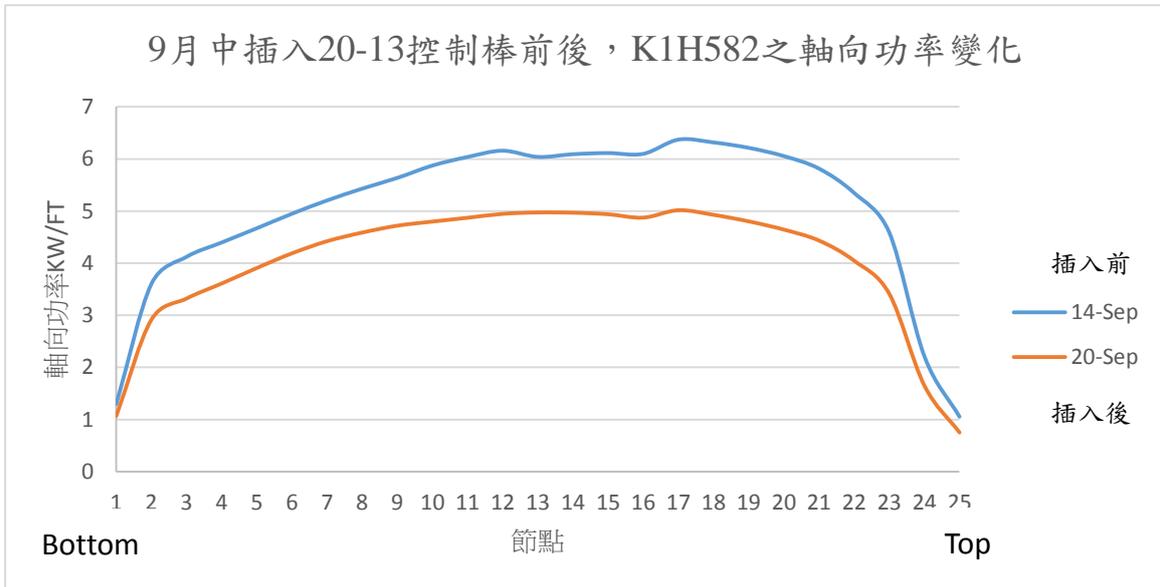
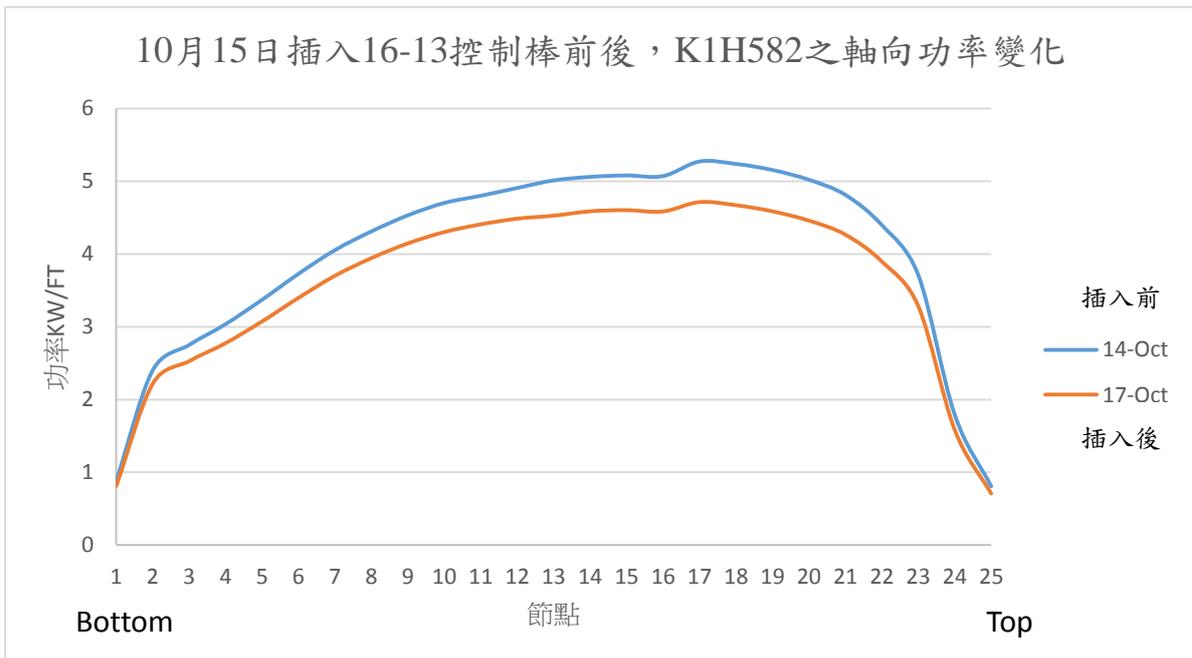
經計算，本廠將控制棒 20-13 插至全入，後續在同年 10 月 15 日再將 16-13 控制棒插至全入，雖未直接壓抑護套洩漏燃料束 (K1H582)，但使該燃料束整體功率平均下降約 20% 及 10%，確實達到功率壓抑的效果，其全週期之燃料束功率歷程及插棒前後功率變化如下圖。

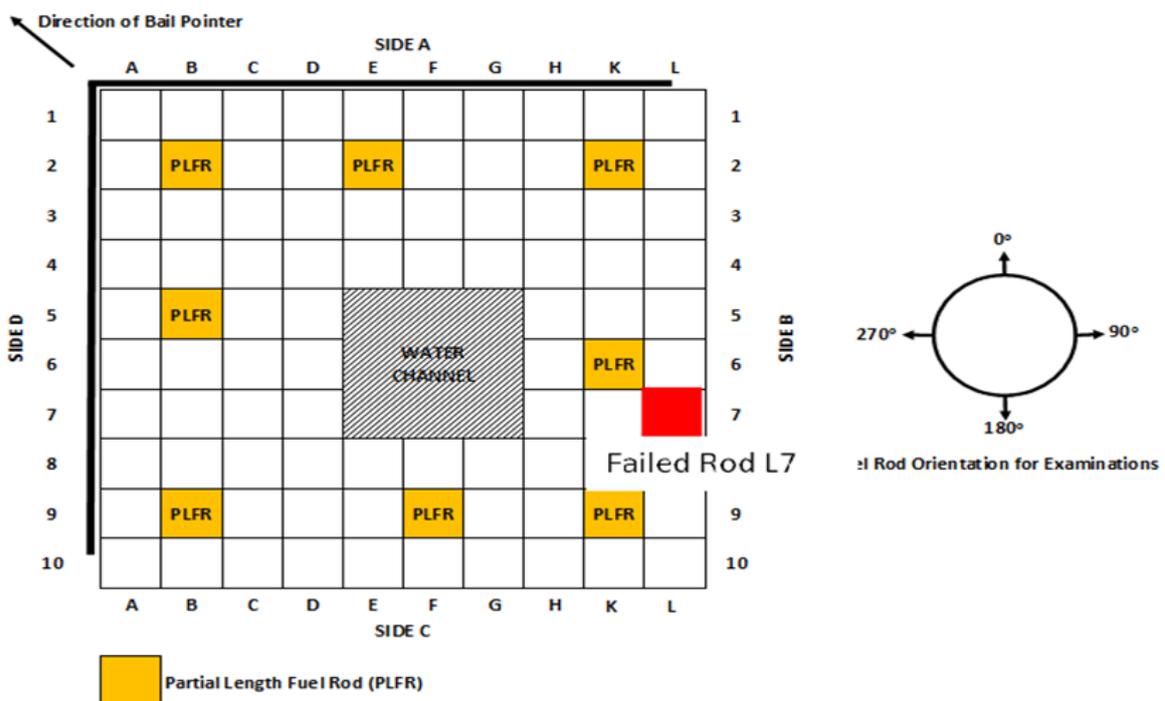
圖 4、ATRIUM-10 燃料棒座標位置圖

前述編號 K1H582 之燃料束，於 12 月 9 日 06:52 傳送至 1 號機用過燃料池 BV-22 定位，12 月 12 日開始由 AREVA 公司在用過燃料池邊進行檢查，其步驟如下：(1) 進行燃料匣檢查，檢查後移除燃料匣及燃料上繫板，觀察燃料束四面燃料棒外觀是否完整；(2) 利用水底攝影機等設備，檢查燃料棒形狀與外觀，檢視護套表面的腐蝕與積垢情形等；逐一抽出燃料棒尋找初始缺陷位置；觀察護套洩漏燃料棒開口特徵，以研判初步護套洩漏肇因；(3) 利用渦電流檢測設備進行護套洩漏燃料棒之探傷，以查找針孔開口位置。檢查結果發現：L07 位置之燃料棒護套洩漏，本廠要求 AREVA 公司妥善處理該根燃料棒，俾蒐集證據及後續肇因分析。護套洩漏燃料束池邊檢驗大事紀如下表：

時間	作業內容摘要
105.12.09	完成將 K1H582 傳送至燃料廠房 3F 以備後續進行池邊檢驗。
105.12.12	<ul style="list-style-type: none">將 K1H582 移至燃料準備機，並完成燃料匣脫接。目視檢查發現 L07 位置之燃料棒護套有洩漏現象，詳參圖 4。
105.12.14	抽出護套洩漏燃料棒周圍 5 根燃料棒並使用 IRIS(單根燃料棒檢查站)檢查，檢查結果正常，完整性良好，且未發現爐屑磨

損痕跡。
105.12.21	檢查該燃料束之其他 85 根燃料棒，全數完成渦電流檢測，檢測結果正常。
105.12.26	<ul style="list-style-type: none"> 以 Inert Rod(鉛棒)插入 L07 位置後完成 K1H582 燃料檢修 修復後 K1H582 燃料束經真空啜吸檢測，結果顯示正常。 未來 1 號機 EOC25 大修後，機組起動至滿載升載過程本廠將續遵守燃料廠家之 soft operation 保守性運轉策略，並由滿載後之燃料可靠度指標(FRI)評估全爐心之燃料護套完整性是否均正常無虞。

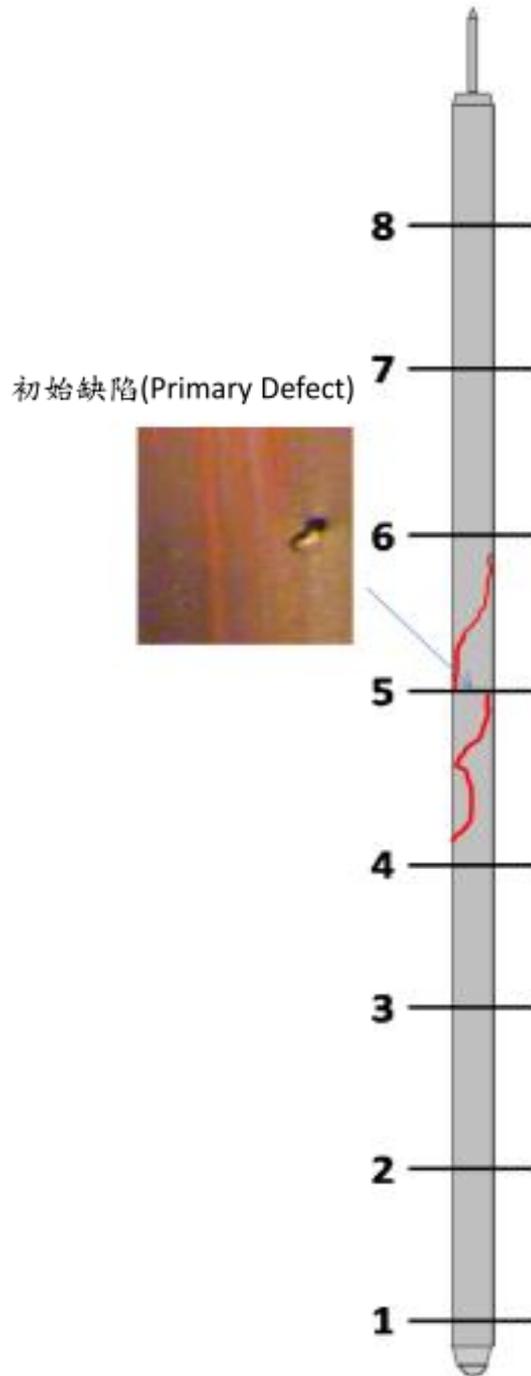
另依 AREVA 公司技術人員，針對 K1H582 燃料束之 L07 護套洩漏燃料棒之池邊目視檢查(Visual Testing, VT)、渦電流檢測(Eddy Current Testing, ECT)結果，護套洩漏情形彙整如下圖。

依據 AREVA 公司提出之本案肇因分析總結報告依洩漏的型態及位置判斷指出，L07 燃料棒初始洩漏為 Spacer #5 下緣的小穿孔，其肇因為爐屑磨損(Debris Fretting)，此與 AREVA 公司及工業界之經驗一致，使用現代防爐屑過濾器之 BWR 燃料，爐屑主要係卡在燃

料棒上部，鄰近雙相流區域之間隔板(Spacer)處位置。在總結報告中並將「燃料相關」的各項因素逐一排除。

本次檢查觀察到 L07 燃料棒有二次劣化之長開口型裂縫產生，因核燃料劣化機制為一連串複雜而交互影響的過程，一旦護套初始缺陷(primary defect)形成，冷卻水(爐水)將自「初始洩漏區」的緊密裂縫處滲入護套內，之後受熱蒸發形成水氣，排擠部份氫氣而降低燃料丸與護套間之間隙熱傳導性，使燃料丸溫度增加並膨脹，進而對護套施加應力，造成護套裂縫加大。造成更多的冷卻水再進入護套內，提供更多額外大量水氣，使二氧化鈾(UO₂)有機會與水氣產生局部氧化作用，形成較鬆散之「高氧相氧化鈾」並釋出氫氣，方程式如下：

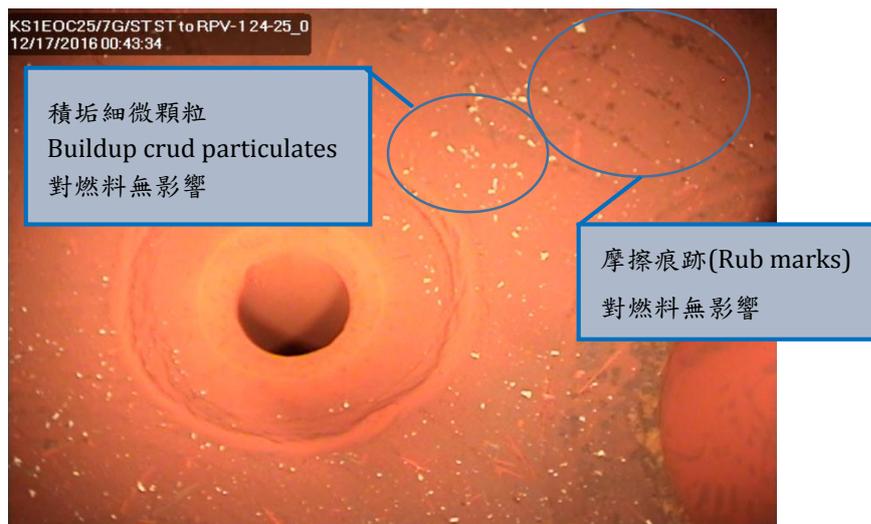
(1) 針對爐底爐屑狀況進行清查及錄影，過程僅觀察到微小

銹垢顆粒(Crud particulates)與銹垢剝離的痕跡等，經目

視檢查人員判定沒有足堪紀錄的異常指示。

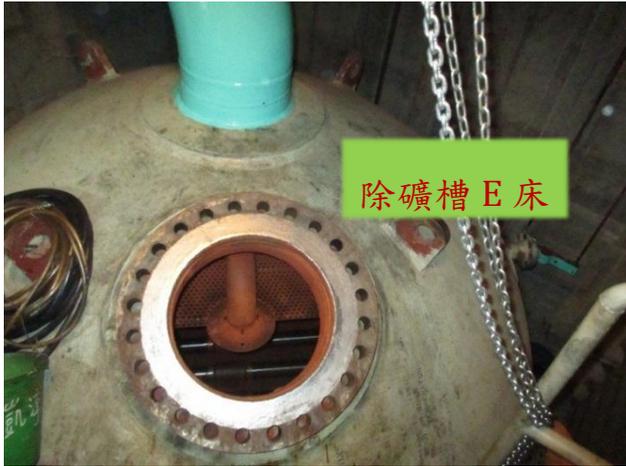
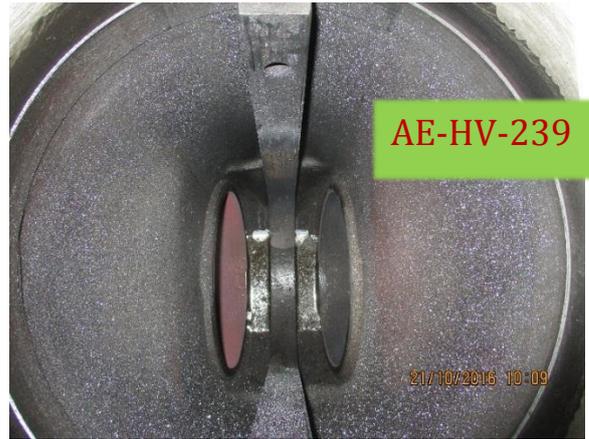
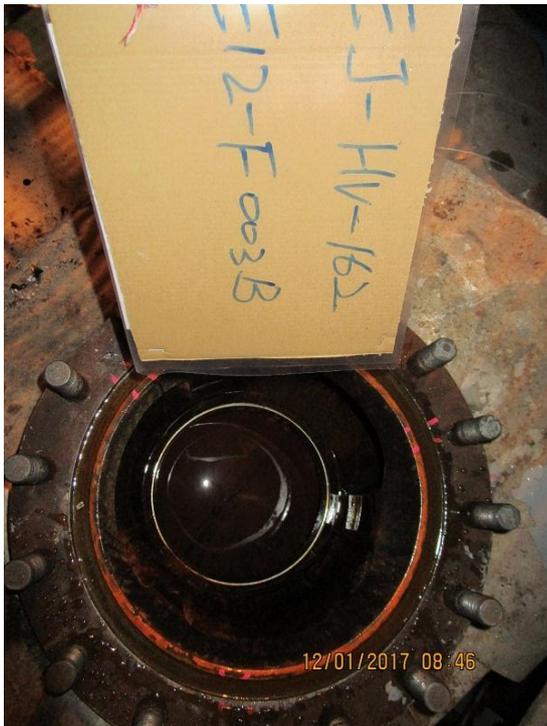
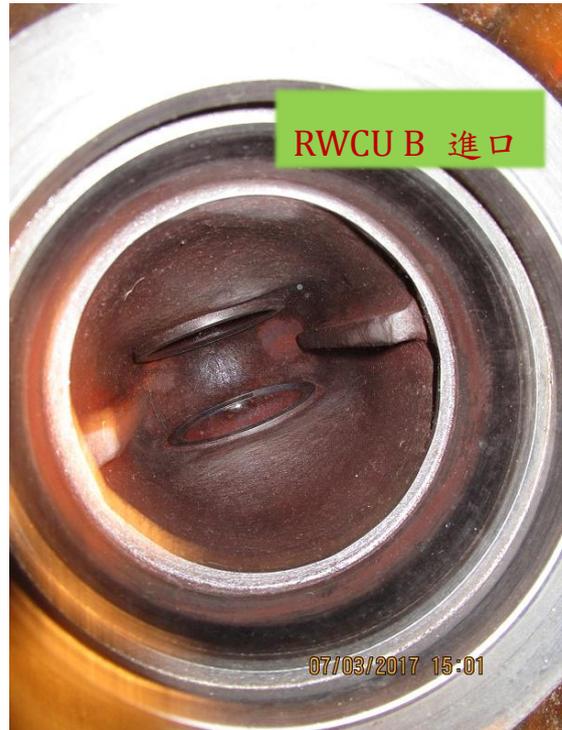
(2) 爐心相關之設備，其開口於作業前、後均需執行攝/錄

影，俾檢查及管控有無零件遺失致異物入侵反應爐重要

系統。以下是本次有關設備檢修後之影像：

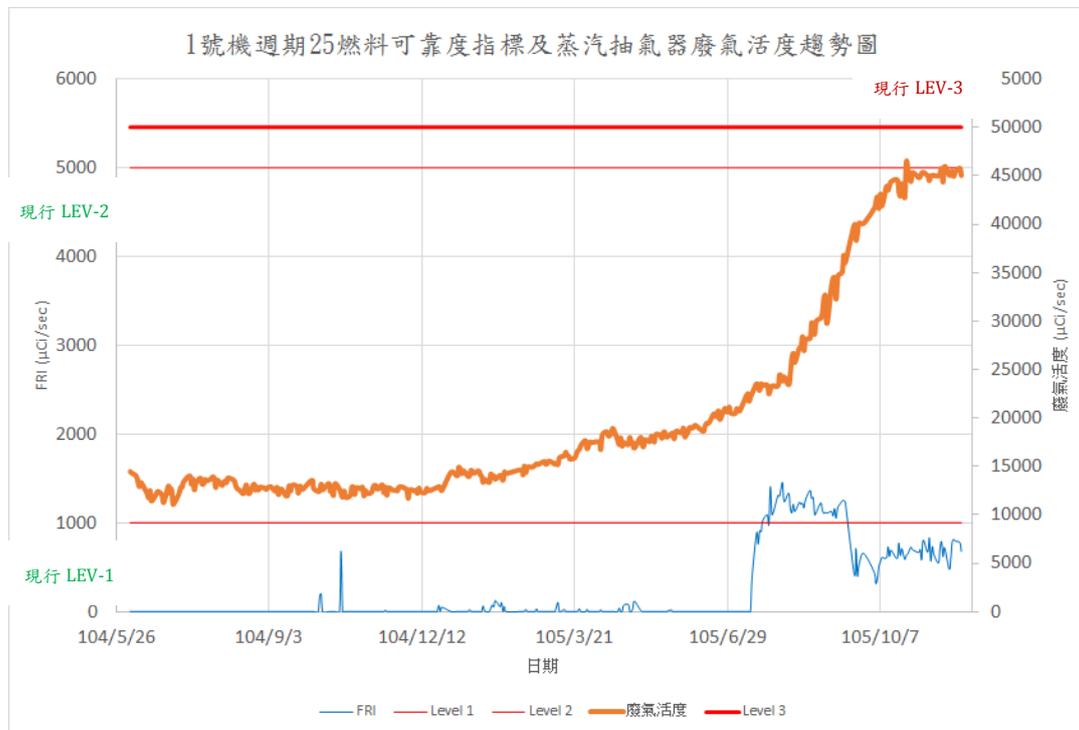
離二階行動階段尚遠，惟一號機本週期末六種廢氣總活度最高已達 46,455 $\mu\text{Ci}/\text{sec}$ ，接近三階行動階段門檻之 50,000 $\mu\text{Ci}/\text{sec}$ ，表示本次燃料護套之瑕疵，FRI 指標可以倚賴執行反應爐局部功率抑低方式緩解，但因燃料棒內持續釋出迷離鈾到爐心中，導致六種廢氣總活度仍會緩慢增加(如下圖)，故本廠已重新檢討及修訂現行核燃料受損對策程序書之各階段行動標準。

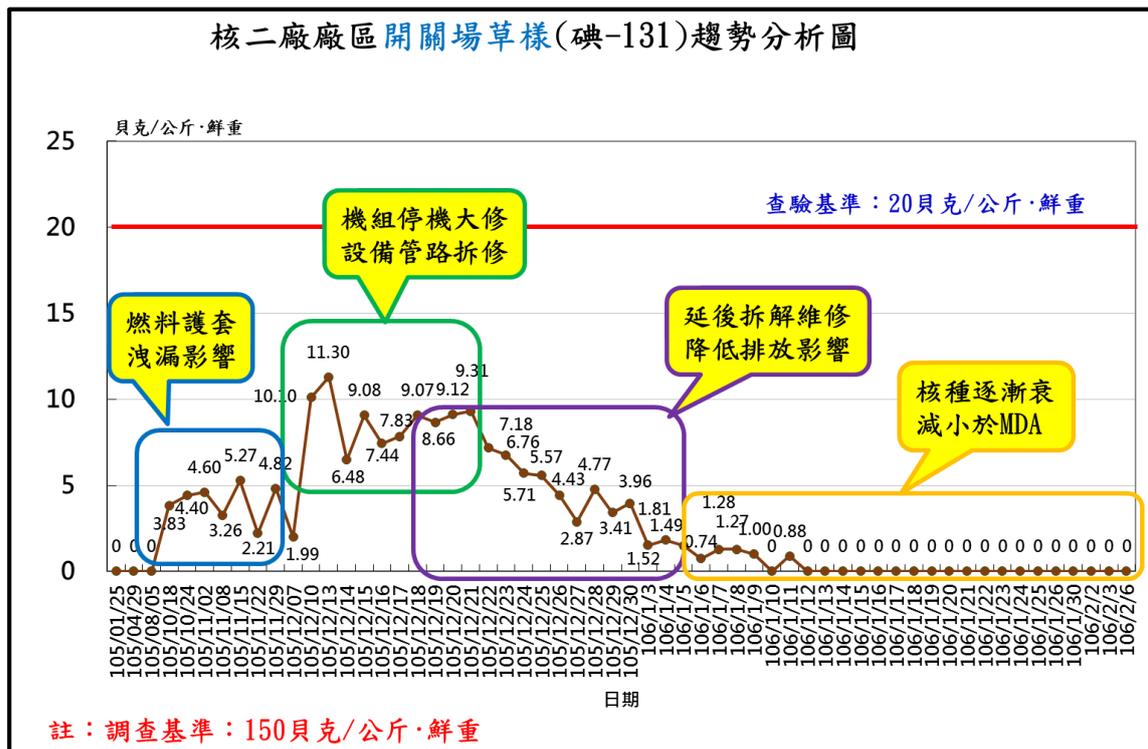
廠區監測區與環境由於受天氣影響，碘核種自然沉降於廠區附近，因此僅於空氣樣、水樣及草樣測得極微量碘-131 核種；空氣樣部分於 105 年 12 月 12 日在主警衛室站測得最高值為 0.08 貝克/立方公尺，測值均遠低於「核能電廠監測區空氣監測管制及因應行動基準」之查驗基準(56.7 貝克/立方公尺)；水樣部分僅測得 2 次，分

別於 105 年 10 月 11 日及 105 年 11 月 01 在修配工場附近之 1 號
下水道沉澱井測得微量碘-131 核種，測值分別為 0.167 貝克/公升及
0.451 貝克/公升，皆小於「核能電廠監測區試樣放射性分析行動基
準與因應行動」之查驗基準(2 貝克/公升)，更遠低於調查基準(15
貝克/公升)；另草樣部分於 105 年 12 月 13 日在開關場監測點測得
最高值為 11.3 貝克/公斤·濕樣，測值未超過『核能電廠監測區試樣
放射性分析行動基準與因應行動』之調查基準(150 貝克/公斤·濕
樣)，甚至亦均未超過查驗基準(20 貝克/公斤·濕樣)，詳如下圖所示
量測值與其意義說明：

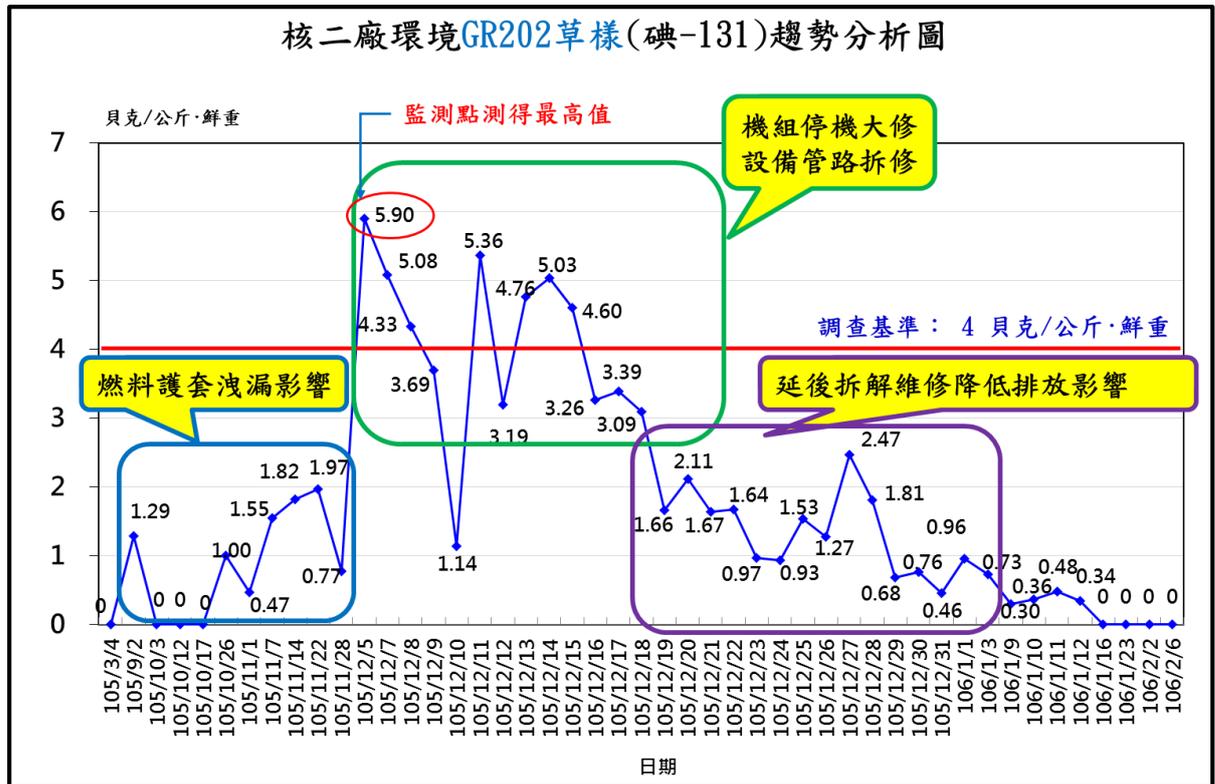
廠界環境則於 105 年 12 月 5 日在東北東方向 GR 202 監測點測得最高值為 5.9 貝克/公斤·濕樣，超過『環境試樣放射性分析預警基準』之調查基準(4 貝克/公斤·濕樣)，經電廠採取對應行動與經歷之時間衰變後，該量測值已逐漸降低至 106 年 1 月 16 日之 0 貝克/公斤·濕樣(即小於計測設備的最低可測值 minimum detectable amount，簡稱 MDA)，詳如下圖所示量測值與其意義說明：

因該地區附近並無牧場，該草樣與人類之食物鏈無關，對一般民眾健康安全並無任何不良之影響，如採取保守評估碘-131 和核種

另外，考量本次運轉、大修期間在廠界環境東北東方向 GR 202 監測點發現有環境試樣超過『環境試樣放射性分析預警基準』之調查基準(4 貝克/公斤·濕樣)，因此為有效避免放射性產物穿越多重屏障而釋出到廠房或廠外環境，本廠同步進行高/低壓汽機及汽機廠房蒸汽管路各部份重要組件，包含高壓汽機接合面、汽封、管、閥之修整與迫緊裝置之更新工作等，俾防止蒸汽管路發生洩漏而導致廠房內部及廠界環境局部放射性增加。相關工作詳列如下：
