# 核四復工原能會之管制作法

## 壹、背景說明

## 貳、核四復工原能會管制措施

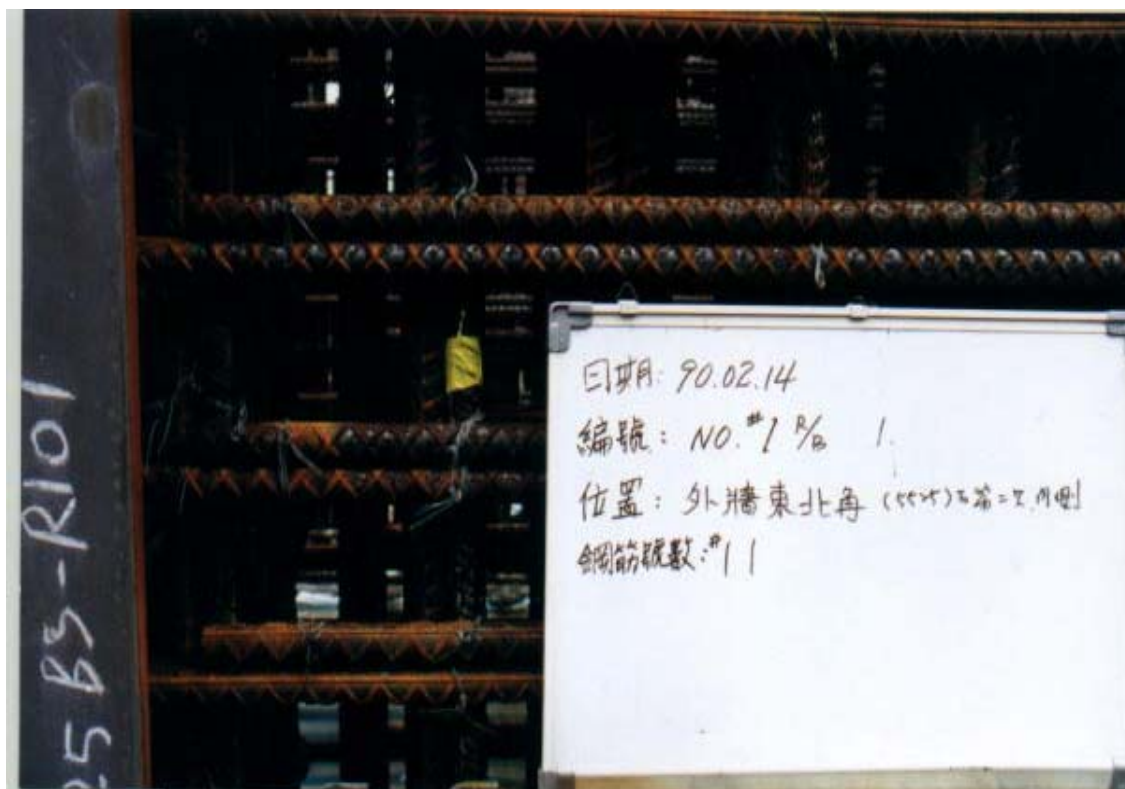
(圖七) 一號機反應器廠房外牆 # 11 鋼筋現場取樣位置圖

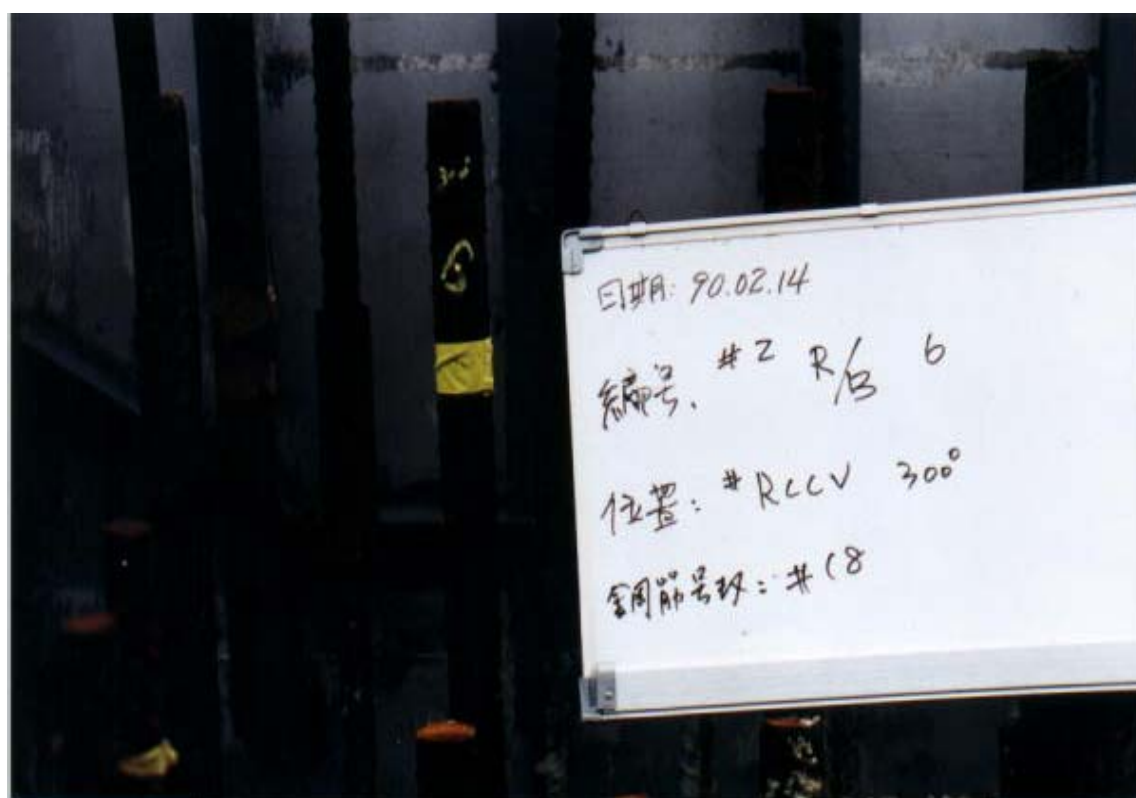
(圖八) 二號機反應器廠房 RCCV # 18 鋼筋現場取樣位置圖

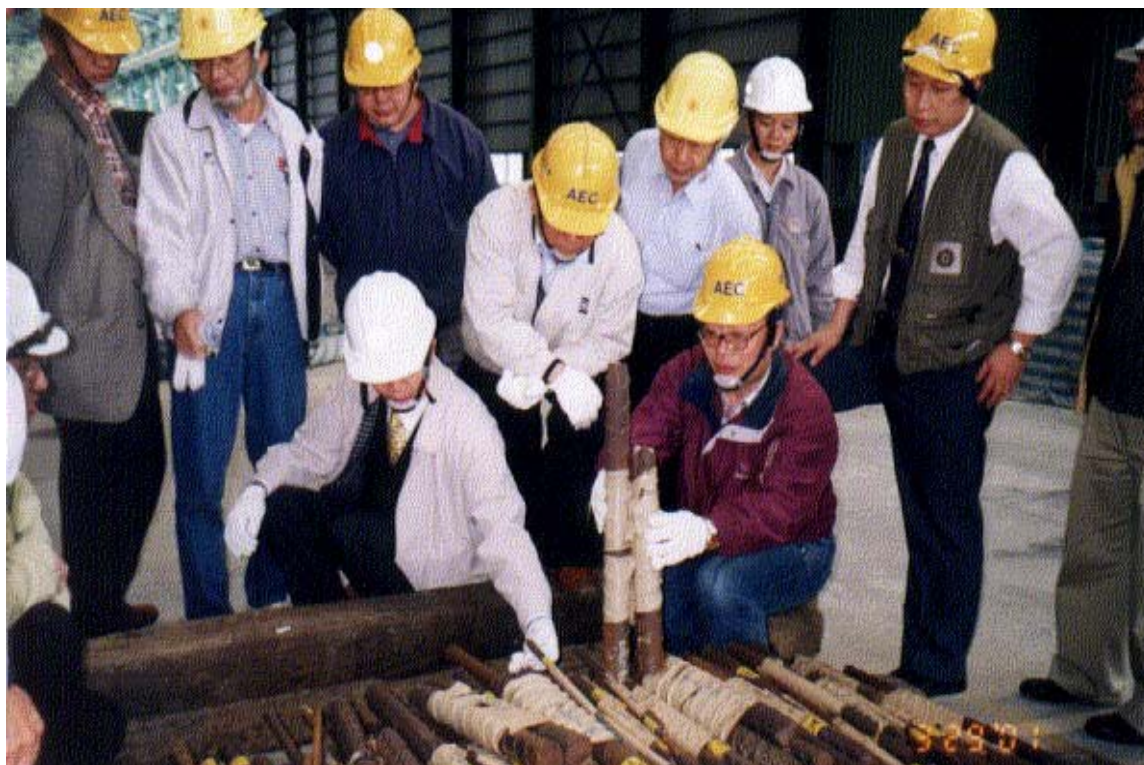
九十年三月五日所有取樣鋼筋樣品送台灣檢驗科技公司（SGS）試驗。鋼筋取樣 87 支分別進行單位長度（每公尺）重、節高、節距、間隙寬度、降伏強度、抗拉強度、伸長率等項目試驗，全部合乎 ASTM A615 及 ASTM 370 規定，試驗結果請參見附件二。

(圖九) 原能會會同專家學者赴現場實勘鋼筋取樣試驗後樣品破壞情形

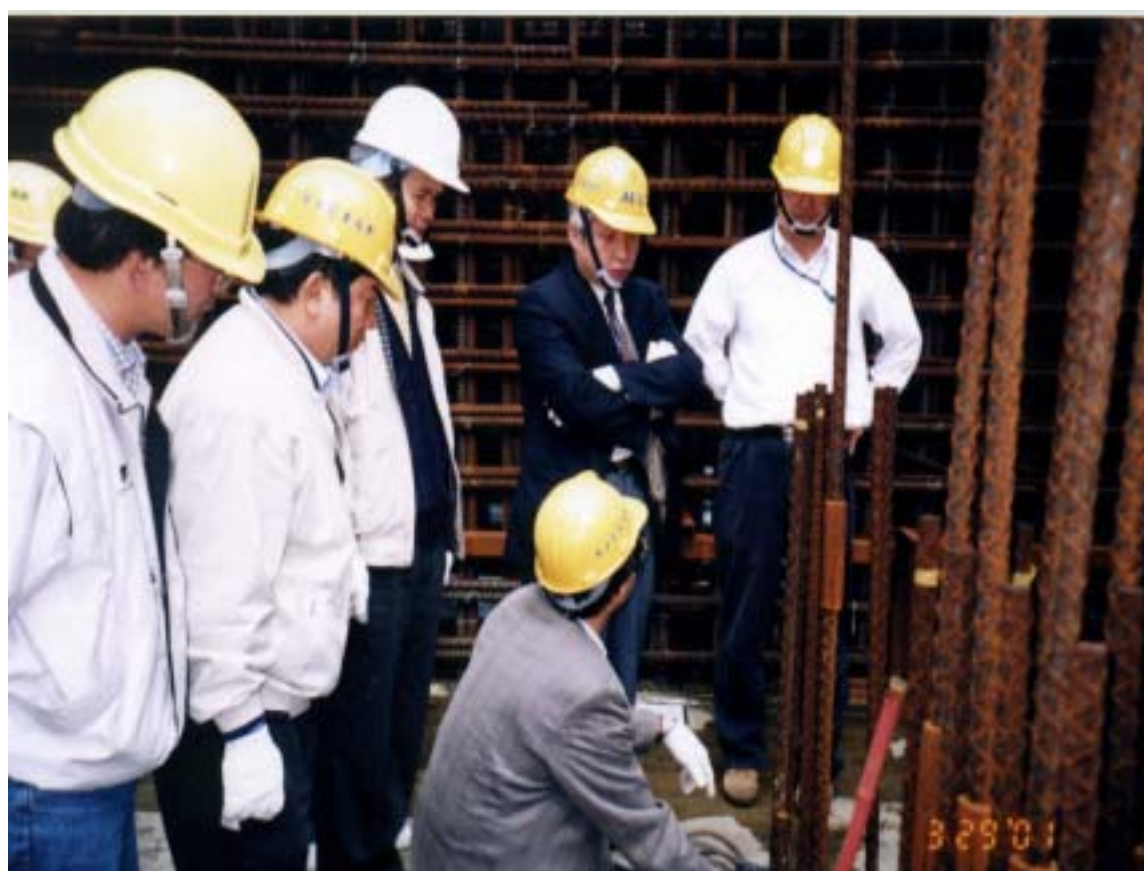
原能會除審查台電公司裸露鋼筋試驗報告外，並會同學者專家赴現場實勘鋼筋鏽蝕狀況，現場檢視結果，其鋼筋所產生的鏽蝕乃均勻腐蝕 ( uniform erosion )，約厚 0.1 mm。按照國內外資訊，若腐蝕率在 13~530  $\mu\text{m/yr}$  範圍，即 0.013~0.53 mm/yr，其腐蝕厚度仍在安全範圍內，因而核四工程裸露在外鋼筋之品質仍符合設計要求。惟為確保後續施工時，鋼筋與混凝土間有最佳結合狀況，建議施工前必須以水刀清洗鬆鏽後才能澆置混凝土。且在施工前，應量測原取樣位置之鋼筋直徑，以追蹤量測其腐蝕速率。

(圖十) 原能會會同專家學者赴反應器廠房現場實勘鋼筋鏽蝕情形

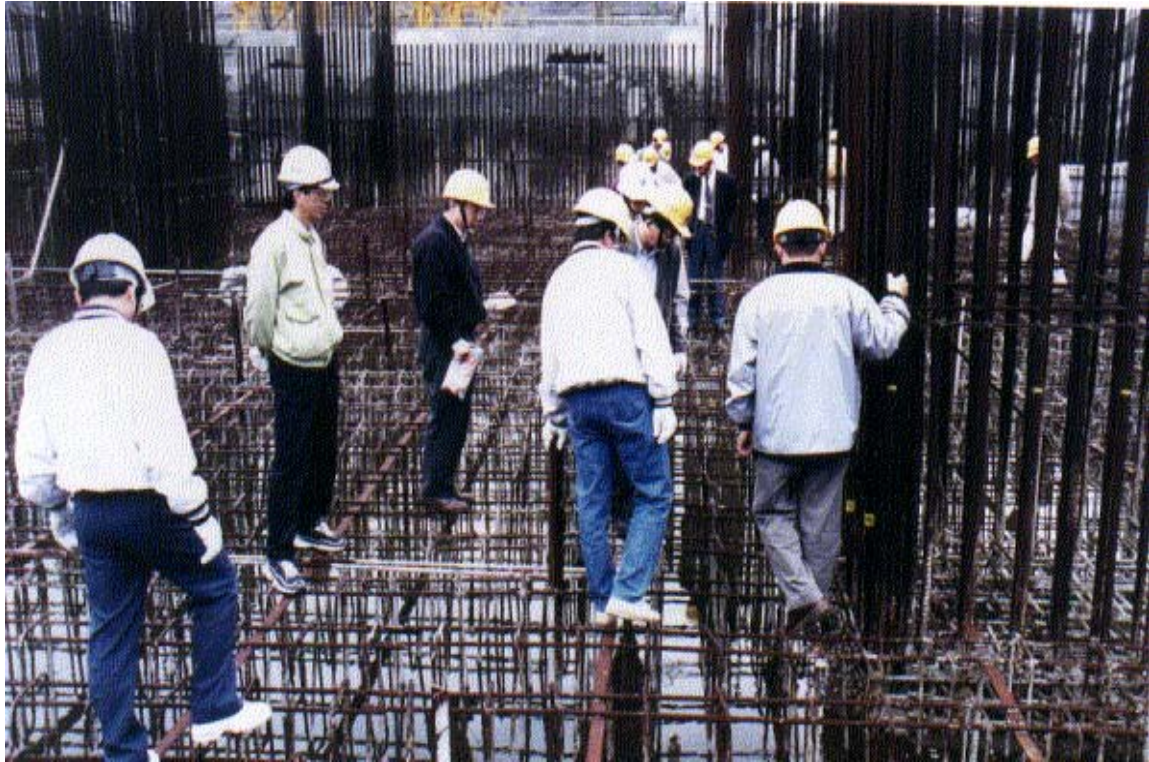
(圖十一) 原能會會同專家學者赴汽機廠房現場實勘鋼筋鏽蝕情形

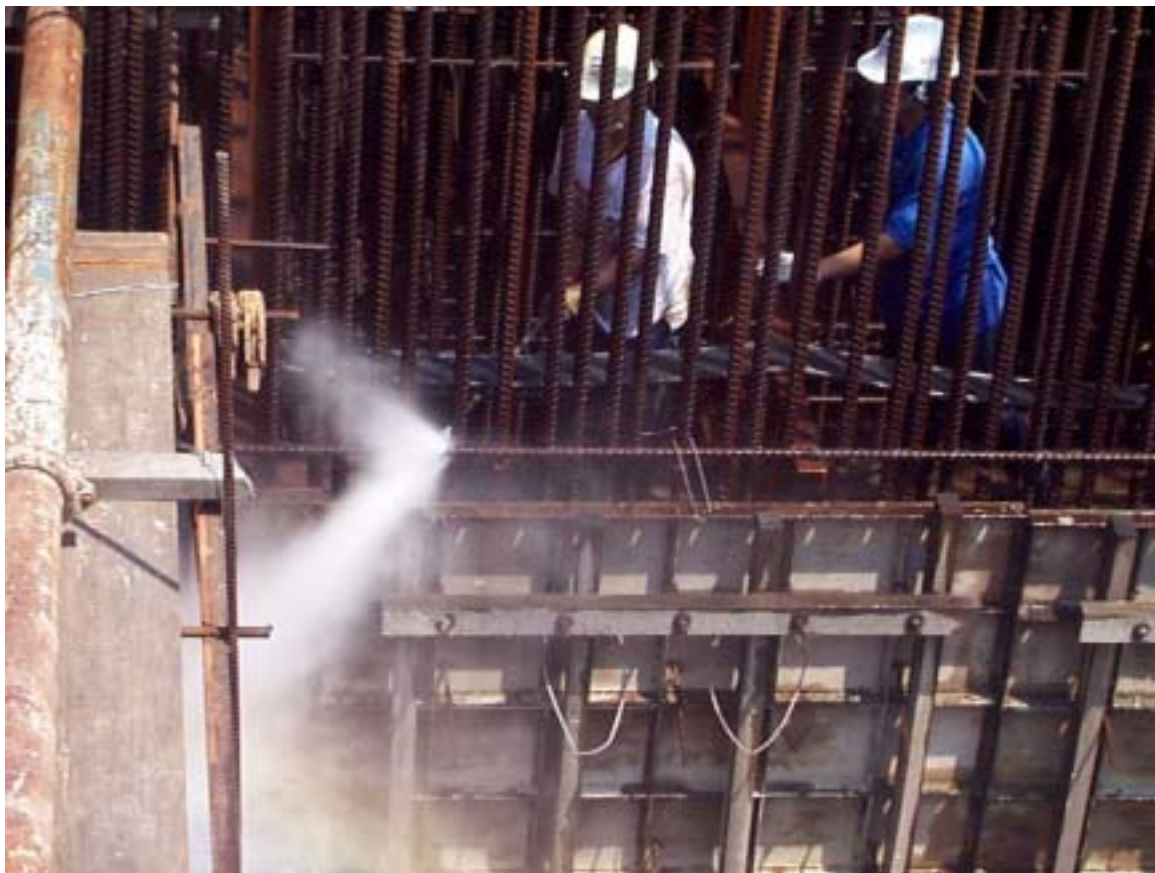
(圖十二) 一號機汽機廠房基礎第三區塊之水刀除鏽情形

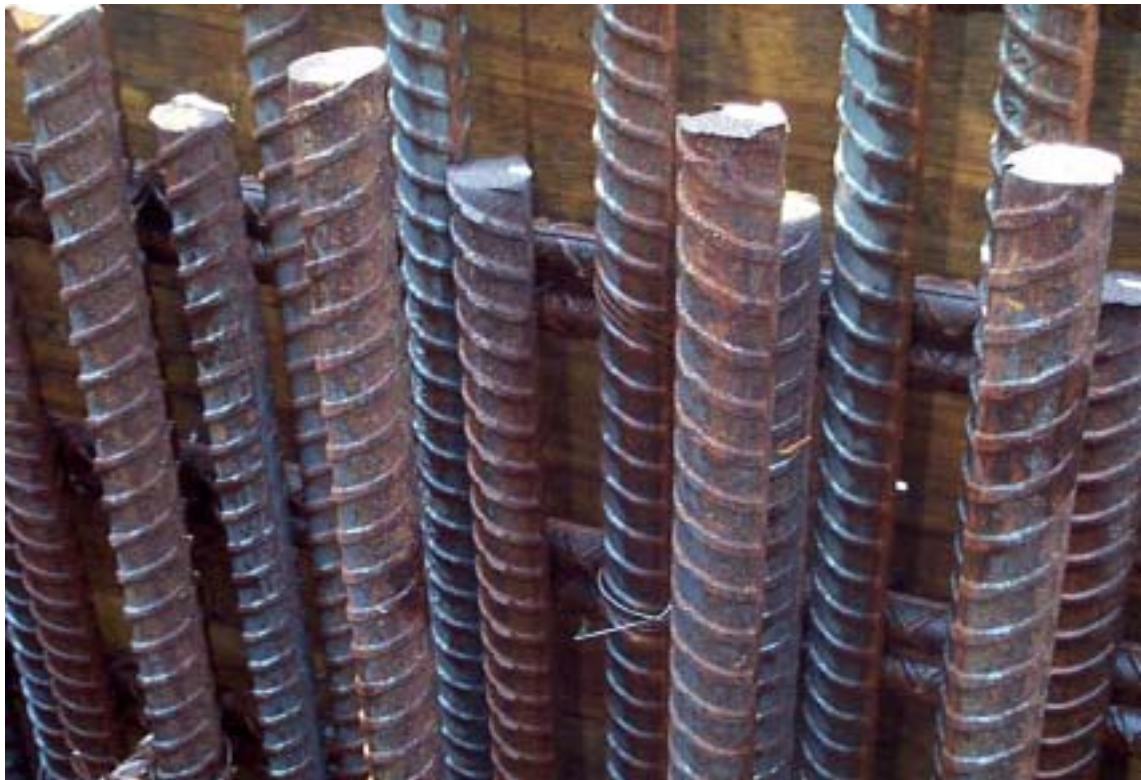
(圖十三)一號機汽機廠房基礎第三區塊之水刀除鏽鏽後情形

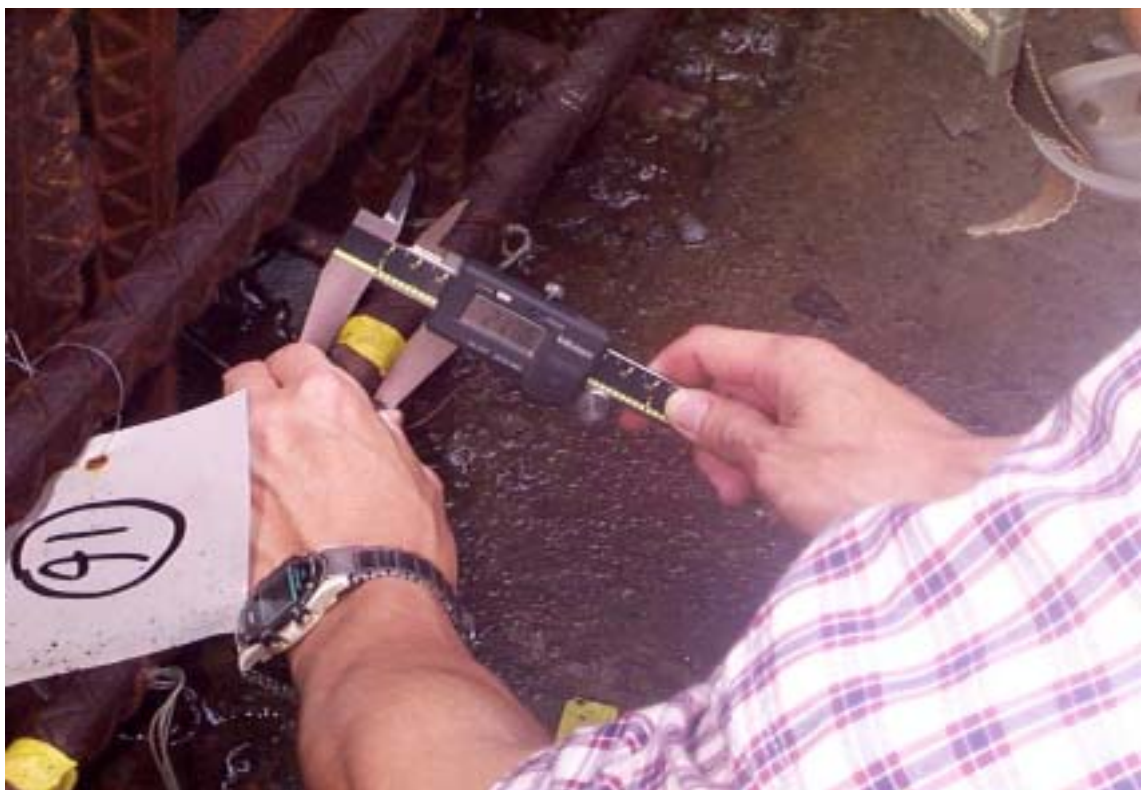
(圖十四)反應器廠房進行每月一次外露鋼筋直徑量測以  
追蹤鋼筋鏽蝕速率情形

| <p>15. 鋼筋有效斷面積之折減為鋼筋鏽蝕之重要量測項目，應落實此量測工作並作成紀錄，以利日後分析研判。</p> | | | |

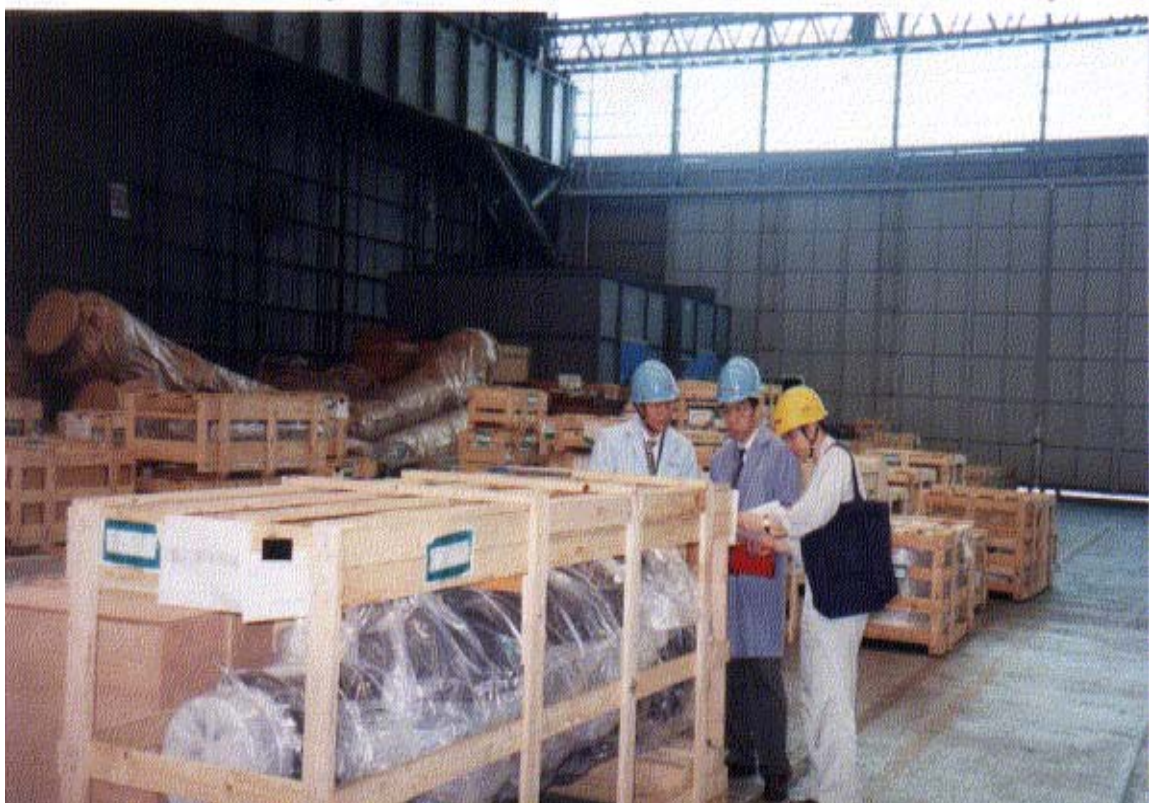
(圖十六) 赴日本東芝公司視察 RIP 外殼儲存情形

| <p>(2) 經審查不符合項目 (NCR) 控制文件，發現品質管理有下列缺失：</p> <ul style="list-style-type: none"> <li>● 車削作業 (Machining) 精準度控制欠佳，顯示車削作業人員之訓練仍有待加強。</li> <li>● 部份品管表格未經正式審核即已使用，顯示品管作業管制不夠嚴謹。</li> <li>● 品管檢驗員至廠家檢驗後未簽字，以及銲工銲接工作完後未簽字，而由他人代簽之缺失。</li> <li>● 發現一位檢驗員只檢定認可遙控式UT檢查，但卻執行遙控式UT和直接式UT檢查。</li> </ul> <p>(3) RIP外殼之尺寸量測僅記錄合格，建議記錄實際量測值，並判定是否合格。</p> | | | |

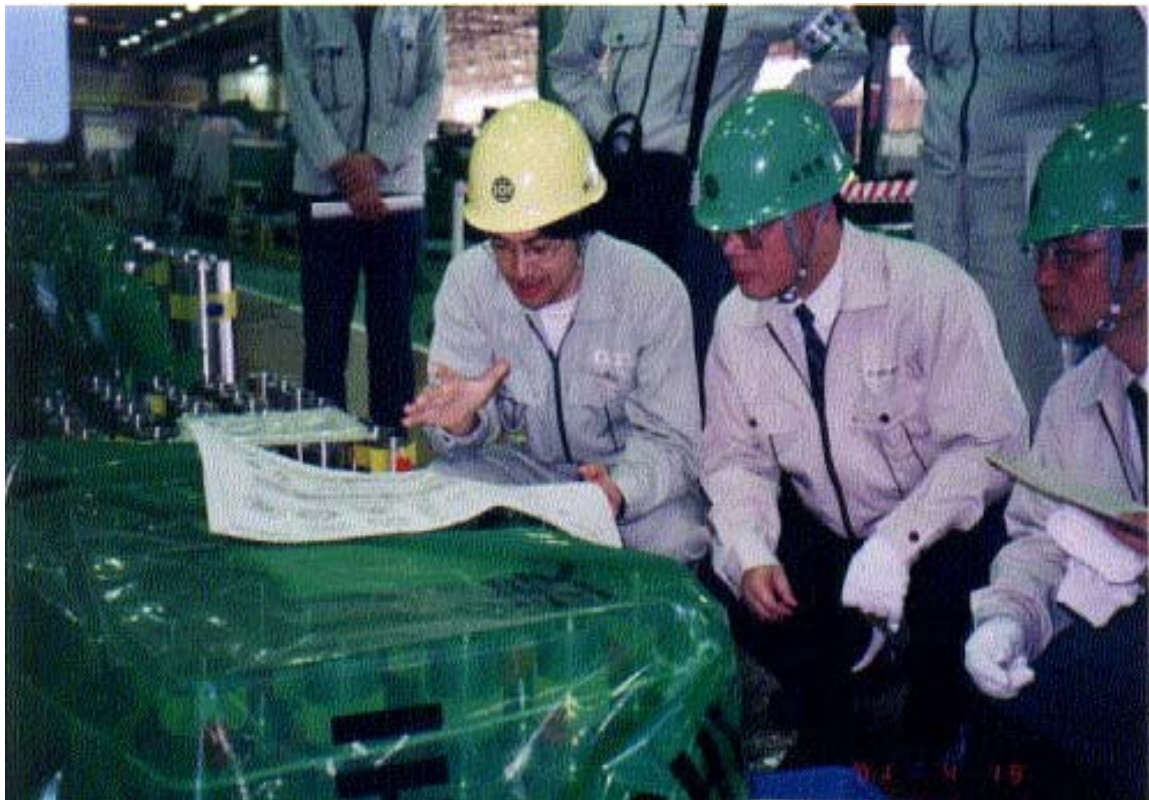
(圖十七) 赴日本日立公司視察 FMCRD 組件倉儲外殼儲存情形

| <p>4. 微調控制棒驅動控制系統製程品質管理：</p> <p>(1) 微調控制棒驅動控制系統 (FMCRD) 之組件如聯軸節 (Spool piece) 等之包封僅考慮上方之灰塵防護，並不夠周延，應於組裝前徹底清理至符合規範清潔要求。</p> <p>(2) 經審查不符合項目發現車削作業人員之訓練宜繼續加強，以有效控制車削作業之精準度和品質之均一性。</p> <p>(3) 聯軸節外殼 (Spool piece housing) 在執行水壓測試後尺寸發生塑性變形，所量測尺寸不能符合規範接受標準，例如編號為94-001、94-008~94-011。由於其為共通性問題請執行肇因分析，並提出有效改正行動徹底解決。</p> | | | |

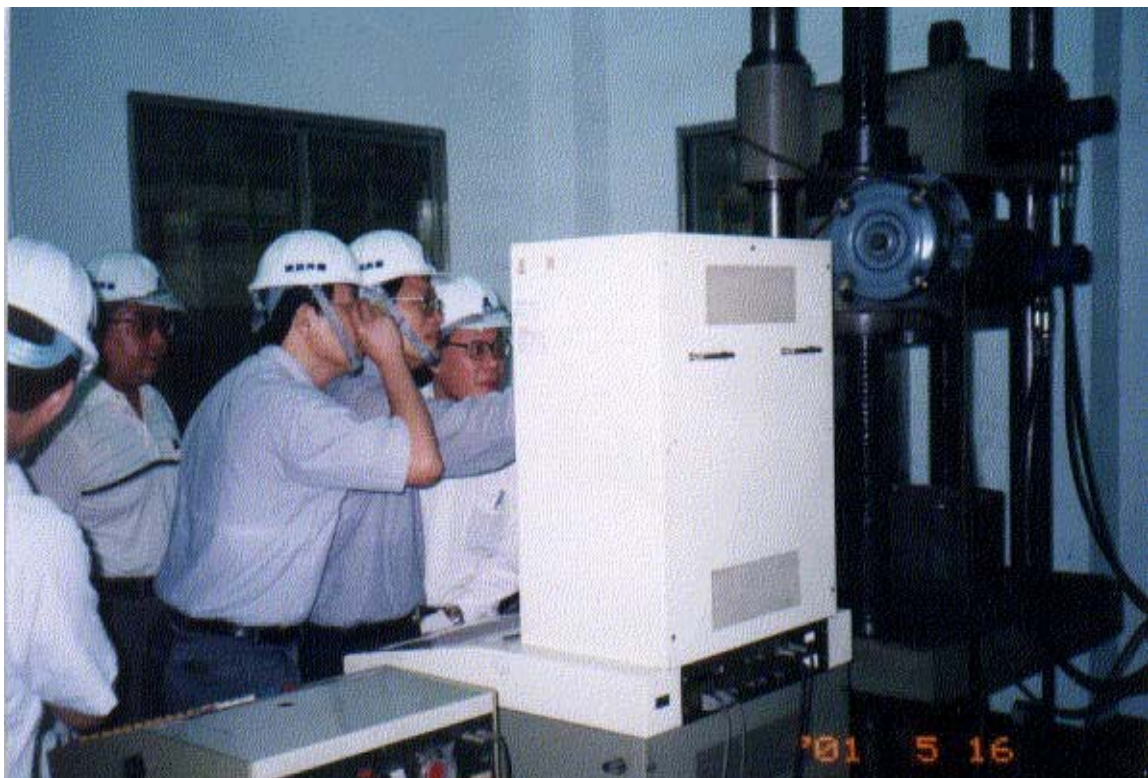
(圖十八) 赴豐興鋼鐵公司視察 200 噸拉伸試驗機情形

| 緣起 | 90.5.16~18 現場視察 | 日期 | 90 年 6 月 12 日 |
|---|---|---|---|
| <p>1. 豐興鋼鐵公司：</p> <p>(1) 豐興公司 NCA3800 品質保證手冊於 88 年 8 月發行，88 年 9 月開始供應核四建廠用鋼筋。依據該品保手冊要求，每年應執行內部稽查，該公司原預定於 89 年 6 月執行，惟為配合公司內部組織調整，更改為於 89 年 11 月執行內部稽查（調整後之日期已超過每年一次之期限），之後因 89 年 10 月 27 日核四停建因素，內部稽查迄今尚未執行，建議豐興公司於核四建廠用鋼筋恢復生產前，執行內部稽查。</p> <p>(2) 豐興公司為因應核四廠鋼筋供應而新購之 200 噸拉力試驗機，平時處於備用狀態，建議定期檢查相關環境參數，以確保其可用性。</p> <p>(3) 三、NCA3800 品質保證方案第十五章品質記錄的管制，各項品質紀錄文件之保存年限均為 1~3 年，考慮核四重要性及施工期較一般工程為長，建議延長各項品質紀錄保存年限。</p> <p>2. 天泰鋁材公司：</p> <p>(1) 供應核四計畫之 TS-308L 鋁條批號 00127304，於製造前其蕊線化學分析含碳量為 0.022%，製造後之化學分析含碳量為 0.026%，因不符合核四規範應 0.020%之要求，該批鋁條乃以拒收處理。此不符合事項之發生，可能因素之一為製造前之蕊線化學分析已超過規範之要求，建議訂定製造前之化學分析接受標準。</p> <p>(2) 供應核四計畫之 TGS-308L 鋁條批號 00880224，於製造前其蕊線化學分析含碳量為 0.021%，製造後則為 0.015%，此鋁條並未添加藥劑，何以含碳量下降，應再說明。</p> <p>(3) 各種檢驗及審查，簽認時請加註日期，修改處亦應蓋章以示負責。</p> <p>(4) 進料管制作業程序書（T3WP-06）中，5.收料驗收之作業流程，不合格品之處理方式為「再處理或會採購退回供應商或總公司」，可參考改為「通知供應商研商處理方式或退回供應商」。</p> <p>(5) 不合格品管制作業程序書（GWP-06）中，2-1 規定「為防止不合格產品被誤用，一旦發覺不合格的產品，必須即時處理並作適當的標識、記錄、隔離、處置等措施」，建議加註「發現不合格產品之單位應立即通知品管人員前往處理」。</p> | | | |

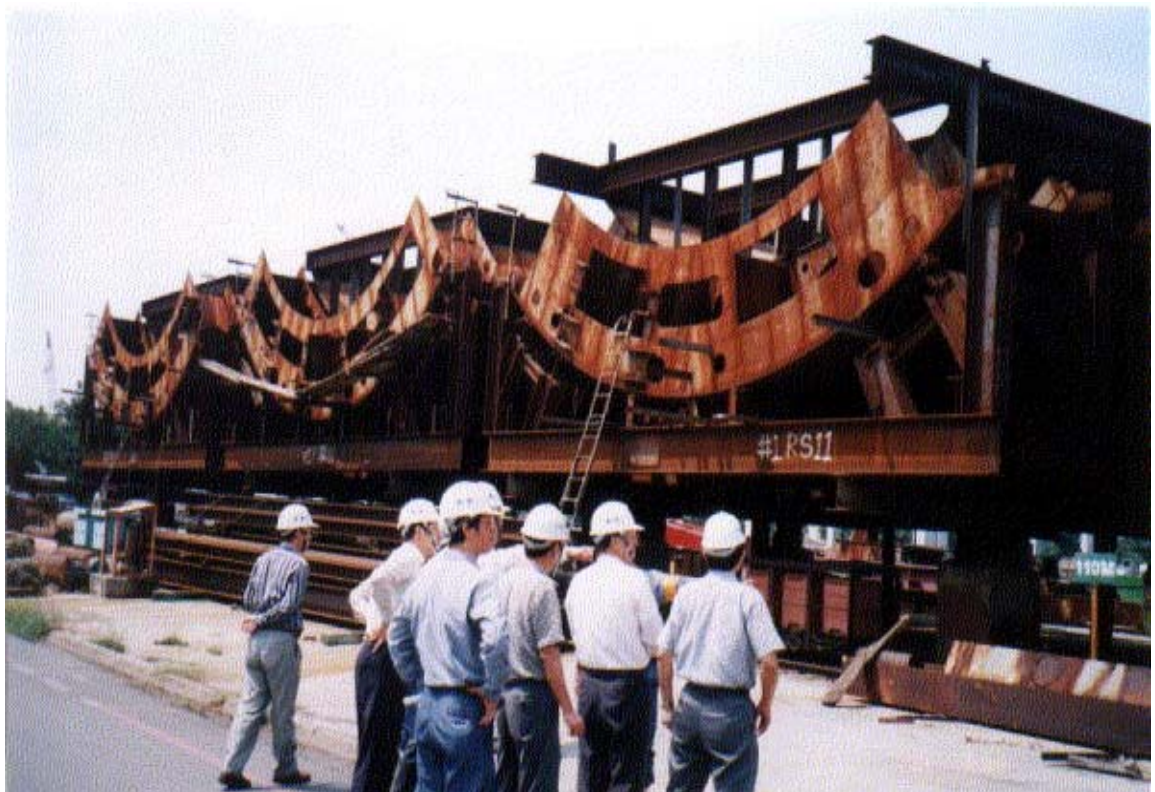
(圖二十二) 赴中船公司視察 RPV 基座儲存情形

| 緣起 | 90.5.16~18 現場視察 | 日期 | 90 年 6 月 12 日 |
|---|---|---|---|
| <p>3. 中船公司：</p> <p>(1) 反應爐基座之承包商（高軒及建成工程）及襯鈹工地組裝廠商（礁溪鋼鐵公司）均已解約，因此其承包商之銑工檢定作業應經台電公司品保及品管部門審查合格後方能恢復施工。</p> <p>(2) 內部稽查預定於 90 年 5 月至 9 月執行，90 年 5 月並預定對下包商萬機機械執行稽查，屆時請台電公司查證其執行情形。</p> <p>(3) 現場巡視成品及半成品儲存狀況，現一號機反應爐基座已生鏽，另 Vent Pipe 則因堆置因素，有部份已變形。此類組件於交運工地前應先予妥善處理。另，其運送計畫及除鏽作業應經台電公司品保及品管檢驗同意後執行。</p> <p>(4) 中船公司預定於 90 年 7 月底，將原為兩條 RCCV 襯鈹之生產線，減為一條生產線，為防止各項材料、製品之誤用，建議加強相關標示之管制。</p> <p>(5) 本會於 89 年 9 月赴中船視察 RCCV 襯鈹製造品質所開立之注意改進事項，如採購材料與服務之管制、不符合事項控制、品保紀錄保存等等，因核四停工而尚未改善完成，建議儘速提出相關說明及處理方式。另，處理過程之日期簽註，應以實際執行日期為準，勿以原承諾日期為簽註日期。</p> <p>(6) 部份收料檢驗檢核表 RICL (Receiving Inspection Check List) 之檢查項目包括 1.Visual Inspection 2.Dimensions 3.Is material/item marked in compliance with CODE/P.O.S? 其檢查結果為空白未填，請改善。另，RICL 表上，引用 ASTM 部份，請註明其版次、年份。</p> | | | |

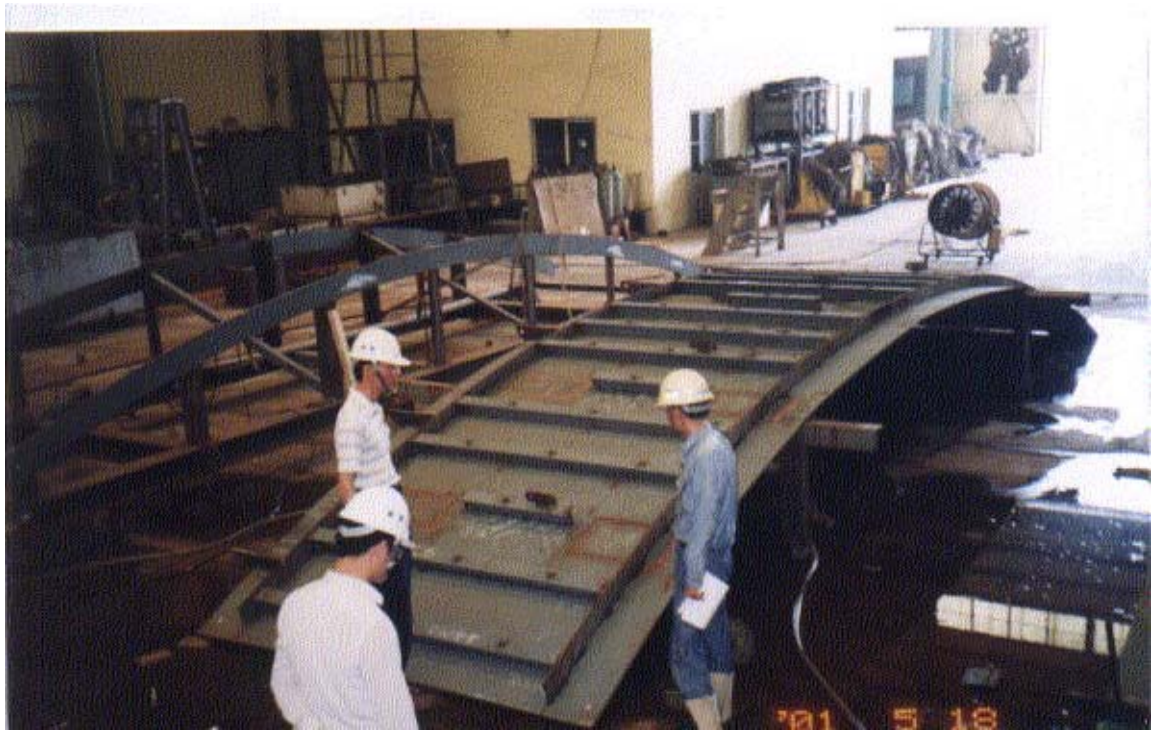
(圖二十三) 赴中船公司視察圍阻體襯板施工現場情形
