立法院第 8 屆第 1 會期

- 核二廠反應爐基座七根螺栓毀損檢討  
核電廠運轉安全性

報告人：行政院原子能委員會  
蔡春鴻主任委員

中華民國 101 年 4 月 16 日

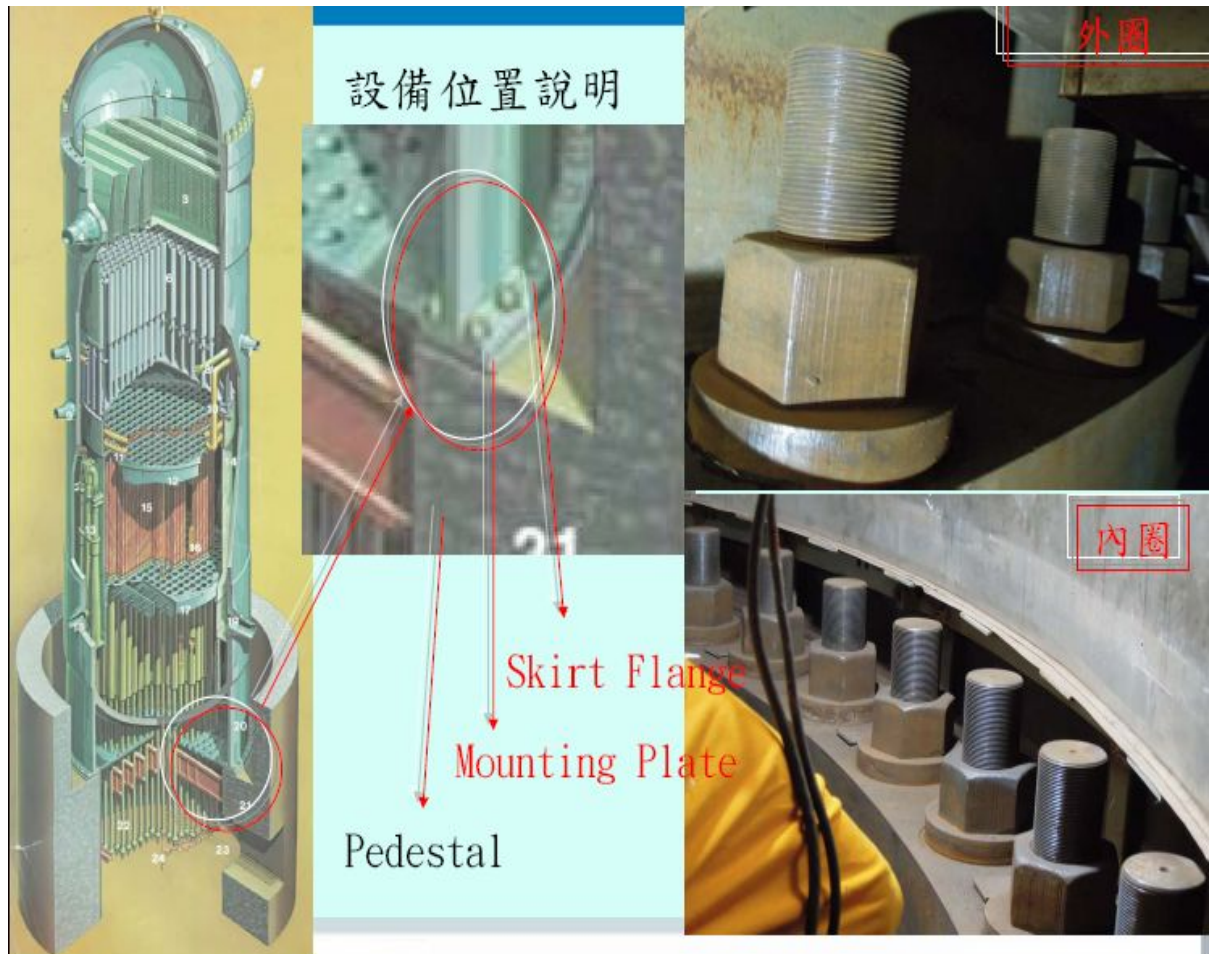
圖 1 反應爐支撐裙鈑錨定螺栓相關位置圖

核二廠 1 號機 EOC-22 大修期間，依計畫於 3 月 23 日執行反應爐支撐裙鈹錨定螺栓超音波檢測(UT)前清潔作業時，發現位於裙鈹內側 1 根螺栓斷裂，斷裂位置距螺栓頂部約 18.3 吋。3 月 24 日起執行 UT 檢測，再次發現內側另有 2 根螺栓已近斷裂，另尚有 4 根螺栓有裂紋顯示，裂紋深度約 2.5mm，外側螺栓檢測則無異常。

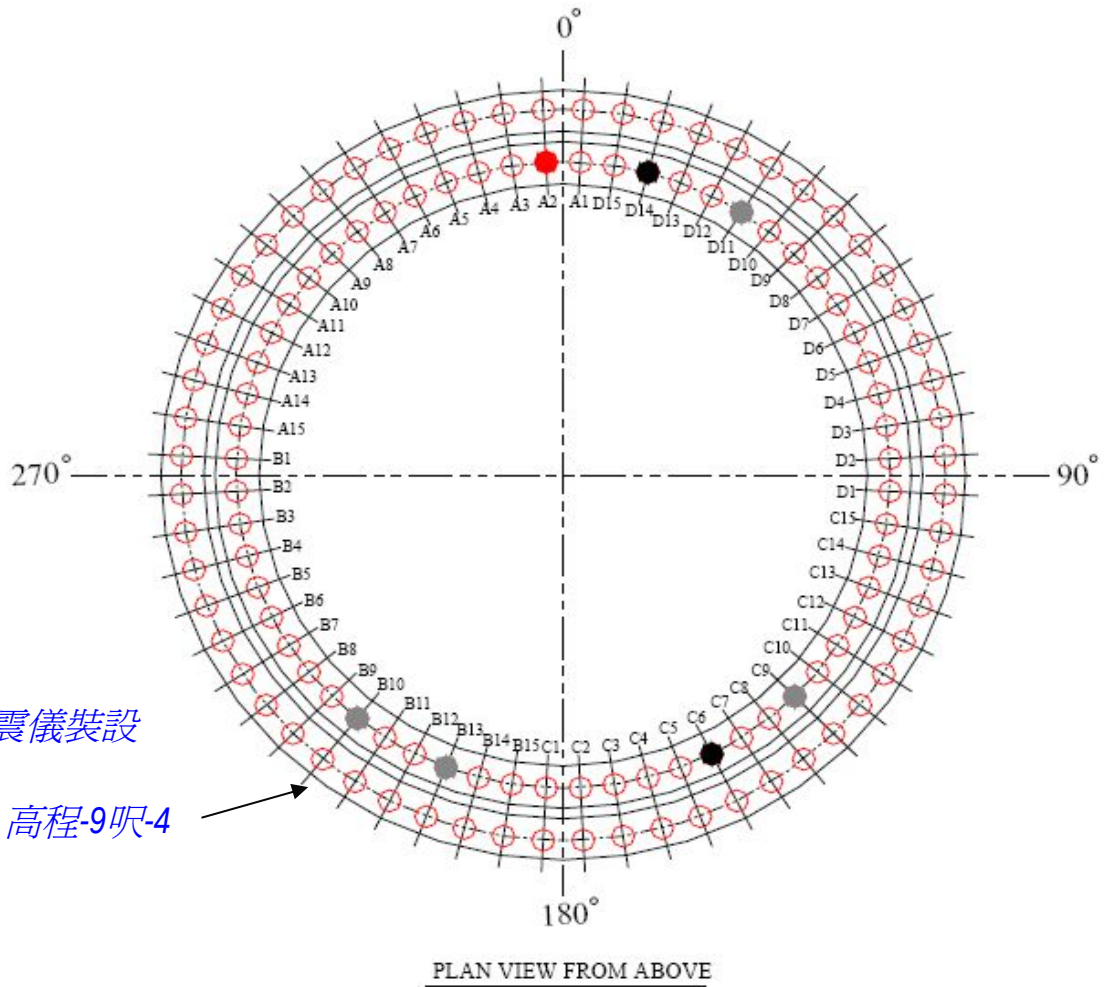
圖 2 反應爐支撐裙板錨定螺栓斷裂相關位置圖

本會接獲臺電公司通報後，隨即派員進行調查，調查時另確認 3 月 16 日 05:50 核二廠 1 號機進行反應爐模式切換至停機 (S/D) 時，曾造成弱震儀 OSG-XE-109 及強震儀 OSG-XE-105 動作，其中 OSG-XE-105 垂直方向最大加速度達到 0.29g(反應爐支撐裙鈹錨定螺栓及斷裂相關位置圖如圖 1、2、3 及表 1 所示)。

(OSG-XE-105地震儀裝設  
位置位於217度，高程9呎4  
吋)

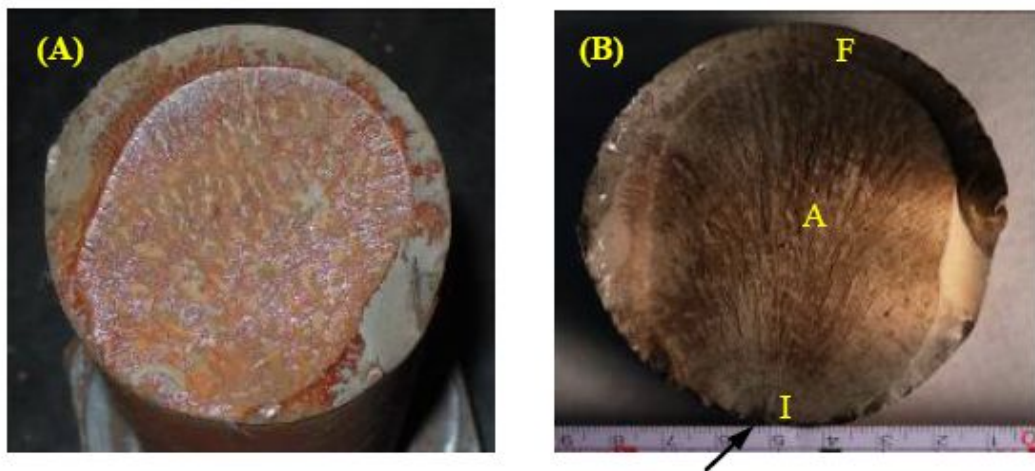
圖 4 A2 螺栓斷面照片

依據 ASME 法規，反應爐支撐裙鈹錨定螺栓每 10 年應執行目視檢測 (VT-3) 乙次，1 號機在 EOC-21 大修(99 年 10 月)執行時，檢測結果正常。而 2 號機於 EOC-21 大修(100 年 10 月)執行反應爐支撐裙鈹錨定螺栓 VT-3 目視檢測前，進行清潔作業時發現一根螺栓斷裂，隨後以超音波 (UT) 檢測剩餘 119 根螺栓，確認無斷裂或裂紋顯示。本會於今年 3 月 14 日 1 號機 EOC-22 大修前會議中，要求該機組 120 支反應爐支撐裙鈹錨定螺栓，均以超音波 (UT) 執行檢測，檢測結果如前所述。(圖 4 為 A2 螺栓斷面照片，(A) 為原始形貌，(B) 為清理後形貌；I 為破斷起裂源，A 為龜裂成長區，F 為最終拉斷區)

反應爐支撐裙板錨定螺栓規格為 ASTM A-540 Gr. B23/B24 Class1，直徑 3 吋，長度 26 吋，下半部錨定於支撐結構混凝土內，上半部以螺帽與墊圈加鎖於反應爐支撐裙板，並施加預拉力 680 kips，錨定數量內、外圈各 60 支，共 120 支。臺電公司應本會有關肇因分析之要求，已將斷裂 3 支（A2、C6、D14）中之 A2 及 C6 送往核能研究所熱室進行檢驗分析，該所經由斷面檢視、微硬度測試、化學成分分析、斷口與起裂源斷貌顯微分析、顯微組織金相分析之結果，並從螺栓負載、材質、施工、運轉等相關因素中進行研判，雖然 A2 和 C6 之分析有些微差異，但經初步綜合研判，可排除腐蝕因素，但有熱處理不當、材質不良、製程瑕疵及因螺桿與載板接觸引發之非預期彎曲力矩等現象，可能為造成 A2 和 C6 螺栓斷裂之原因。
