# 核二廠一號機錨定螺栓斷裂案事件 問題與答復

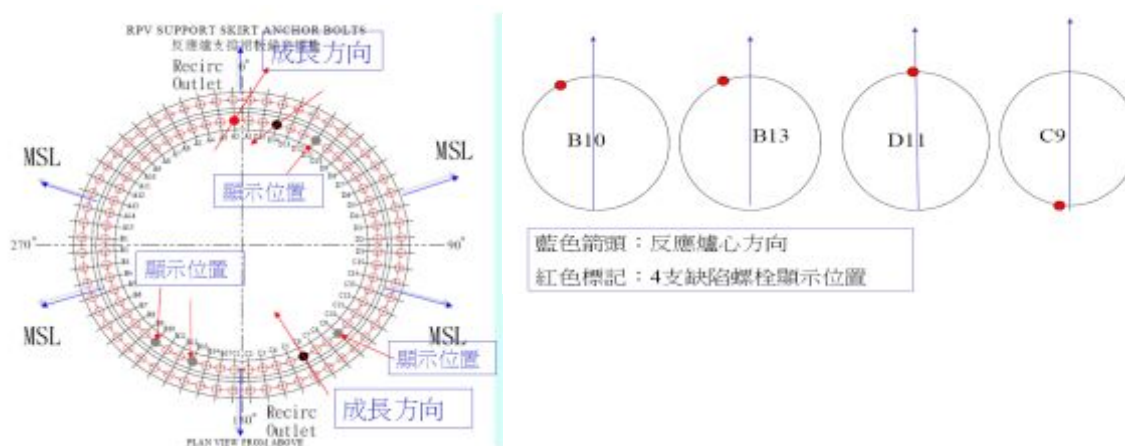
螺栓於拆除前均標示與反應爐爐心之相對位置，經比對金相分析判定裂紋之方向：3 支斷裂螺栓之裂紋成長方向及 4 支有裂紋顯示螺栓之裂紋位置如下圖所示，由裂紋成長方向及裂紋位置觀察，其與反應爐並無特定方向。

奇異公司依核二廠設計基準執行負載分析，分析結果在 0 度及 180 度方向上並沒有發現有額外的負載。雖然由設計理論分析在 0 度及 180 度方

本會列入後續管制項目為：奇異公司負載是理論分析，可能遺漏某些因素而無法解釋地動隨方向之差異，此問題牽涉到斷裂螺栓是否與隨方位改變的受力有關，台電應請奇異公司就相關議題持續與系統專家討論，強化後續分析。

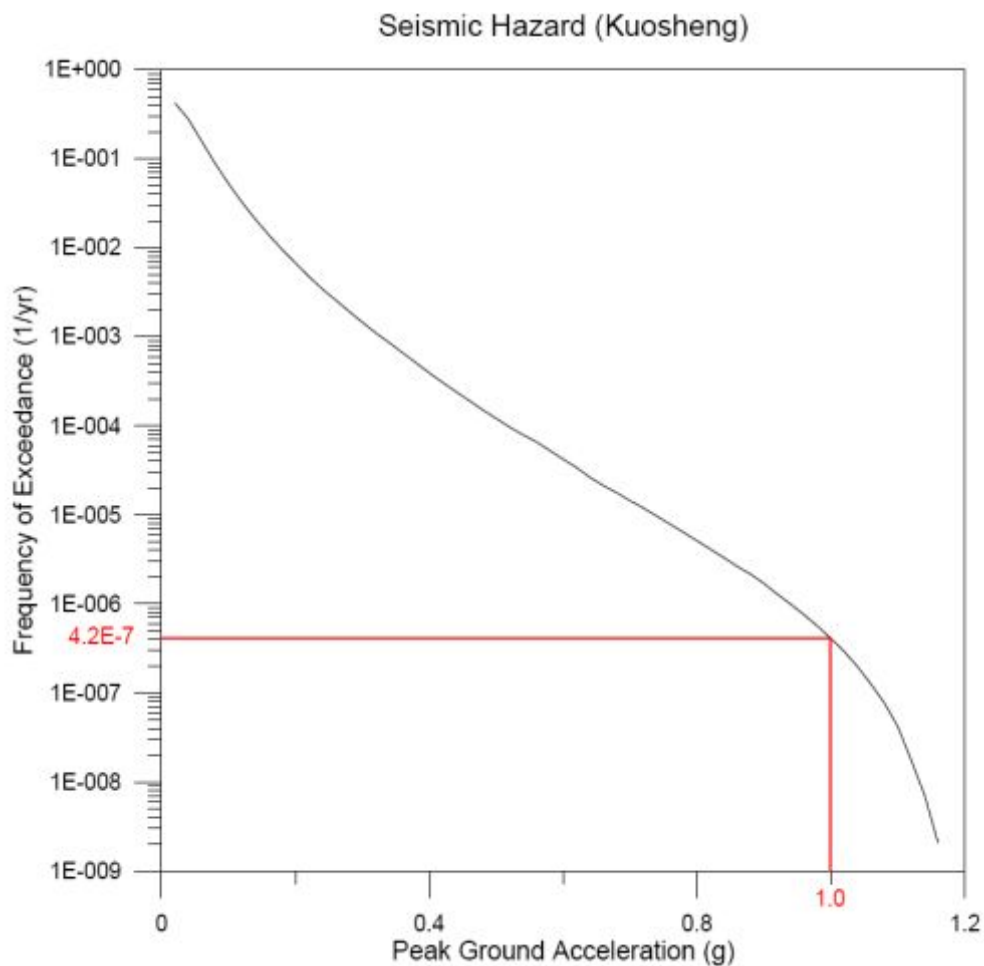
參照原能會於 1985 年完成核二廠原始安全度評估報告，以錨定螺栓為支撐的反應爐裙板原設計耐震能力大於 3g，假設核二廠一號機錨定螺栓 7 支斷裂皆未修復狀況，依據台電公司有限元素分析結果，其螺栓固定反

應爐壓力槽的強度因此下降 23.8%，保守判定其耐震力將由 3g 開始同等比例下降，故耐震力將約為 2.29g ( $3g \times (1-23.8\%)$ )。依此比對原地震安全度評估危害度資料，要達到螺栓支撐有遭破壞之虞的地震大小，經高信心度且低失效機率(High Confidence and Low Probability of Failure, HCLPF)轉換計算後，其 HCLPF 地表加速度約為 1.0g；故保守假設地表加速度達 1.0g 之地震發生時，即直接造成爐心熔損，不考慮其他救援措施。經查核二廠地震危害度曲線，1.0g 地震之發生頻率約為 4.2E-7/年(如下圖)，保守假定發生此狀況即發生爐心熔損狀態，爐心熔損頻率增幅為 4.2E-7/年。

目前核二廠爐心熔損頻率總風險為 2.55E-5/年(即機組處正常狀態，120 支錨定螺栓皆正常之風險)，若 7 支螺栓斷裂之假設組態發生，則整體風險將變為 2.592E-5/年(等於 2.55E-5+4.2E-7)。

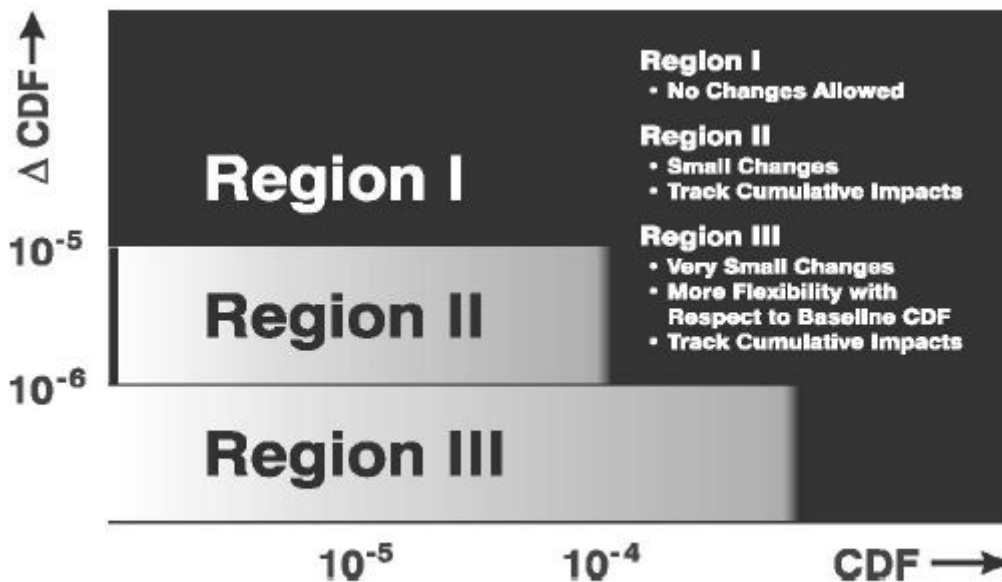
Figure 4 Acceptance guidelines\* for core damage frequency

綜觀上述保守假設分析結果，引用美國 NRC 法規指引 RG 1.174，保守假設 7 支錨定螺栓斷裂組態下，判定爐心熔損頻率風險仍在變化微小的範圍內（區域 III），屬可接受且有相當安全餘裕。
