龍門核能電廠第二次定期視察報告

行政院原子能委員會
核能管制處

中華民國八十九年三月

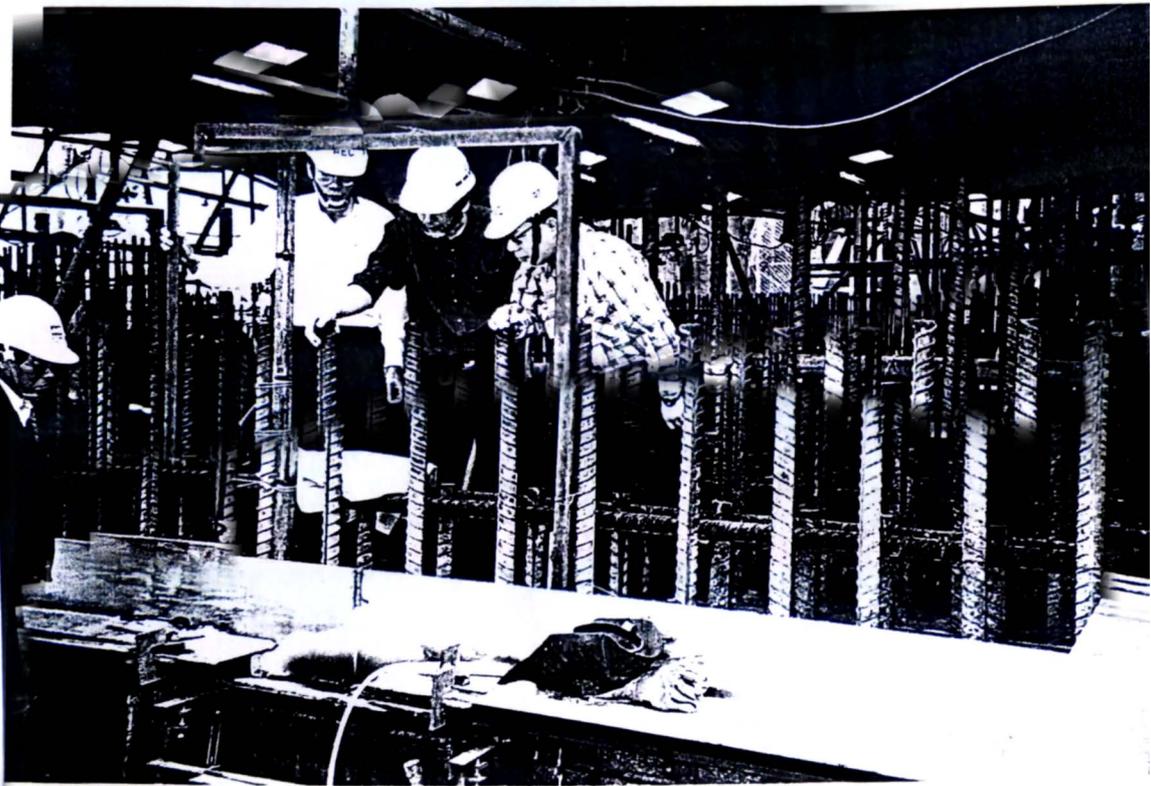
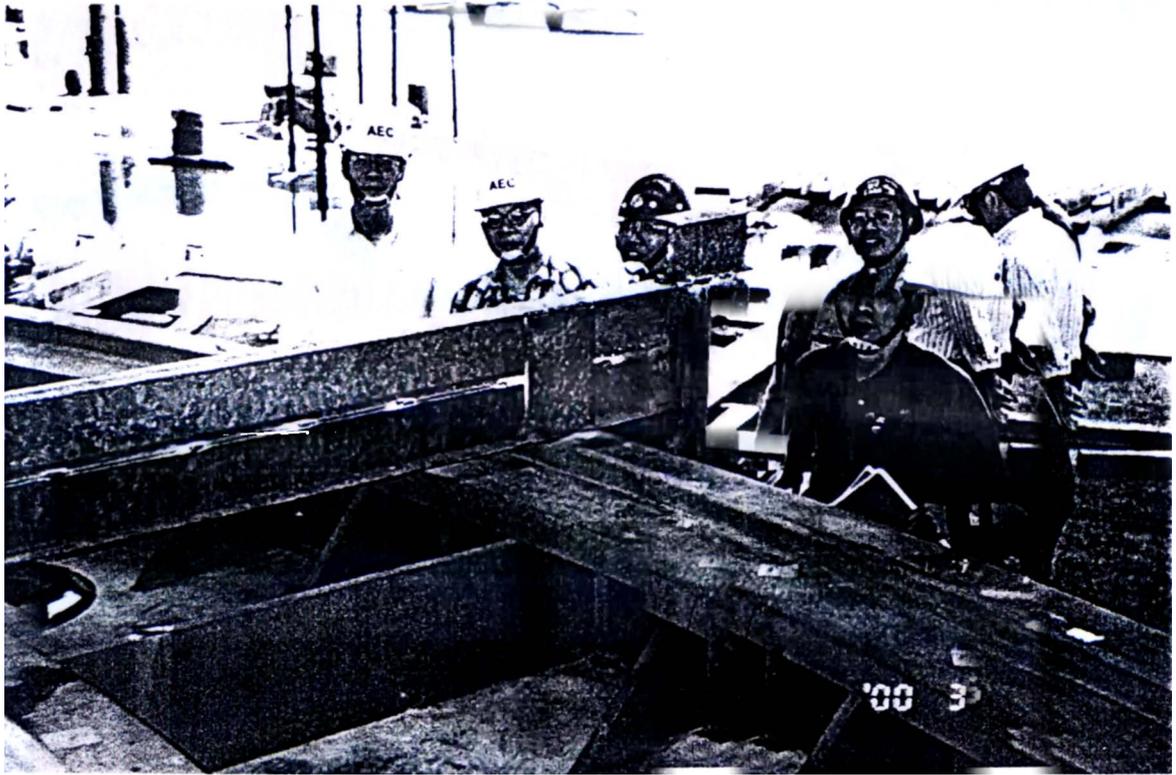
(一) 銲接作業品質管制方面 (如圖 - 4 及 5)

- 1.銲接作業管制程序書 (LMP-QLD-011 第一版) 中，經辦課與品質課之分工方式，尚無法構成一個嚴密的品質檢驗制度，且品質檢驗的範圍並未涵蓋可靠性 (R) 項目，請重新考量電銲管制與配管品管之作法，以及經辦課與電銲品管之分工，並持續進行經辦課銲接檢驗人員之訓練與檢定。
- 2.LMP-QLD-011 第 4.3 節將 ASME Sec.III. Div.I NF 及 NG 組件列為 NQ 類並不正確，請修改程序書。
- 3.LMP-QLD-002 (第 0 版)，第 6.3 節有關銲工檢定之試片目視檢驗，其檢驗人員宜明確界定由具備適當目視檢測訓練與檢定合格之人員，或具備經 AWS 銲接檢驗員或銲接檢驗工程師訓練及檢定合格人員執行。
- 4.LMP-QLD-002，第 6.7 節中有關「品質課負責建立銲接人員工作紀錄表，以管制銲工銲接檢定有效日期...」，此項工作以目前電銲管制品管股人力 (四人) 恐無法有效

- 5.電銲品管股之人力配置宜視工作量之需要，適時酌予彈性調整增加。

- 一、電銲作業檢驗品質管制作業程序書（LMP-QLD-011）仍待重新考量，以期建立嚴密之電銲作業品質檢驗制度。
- 二、電銲與非破壞檢測品質管制人力，宜視工作量之增加而予以適時之彈性增加，以有效落實品管之功能。
- 三、應加強對中船承製之圍阻體襯板、螺栓等組件製造銲接作業之品管查驗，以確保組件之品質。
- 四、有關檢驗員訓練缺乏整體性之規劃，建議各相關課針對新進及現職人員，配合施工進度，訂定短、中、長期訓練計畫。此外，並應加強審查承包商施工人員之訓練計畫，並不定期抽查其執行情形。
- 五、有關設備器材驗收合格率偏低及 RHR、HPCF 泵等設備嚴重銹蝕問題，請執行肇因分析，並督促奇異公司徹底確實

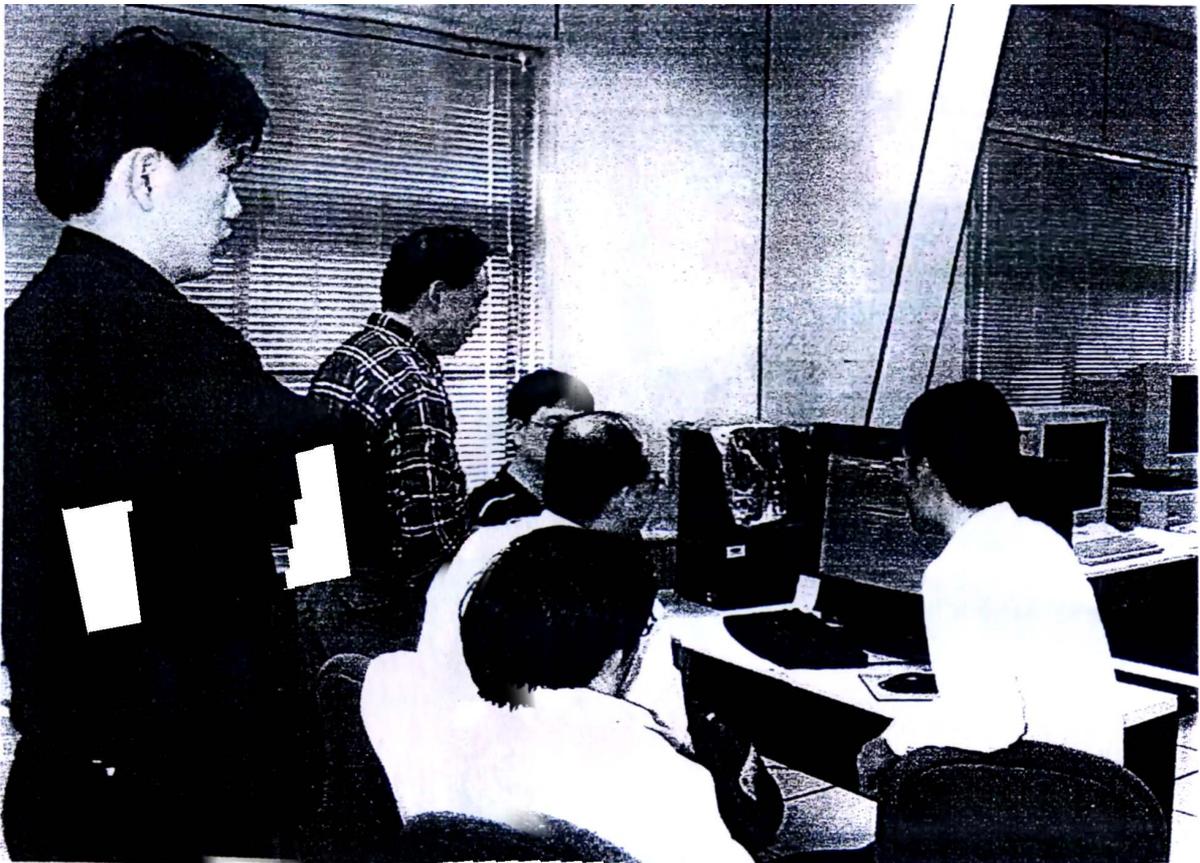
圖 - 6 視察 3D 模組建構現況

- 1.IMS 模組中之施工控制將包括那些施工品質文件，以及那些永久保存之品質保證紀錄將納入 IMS 施工控制模組中，請在 LMP-QLD-007 程序書中界定。
- 2.有關 3D 模擬模組之運用(如圖 - 6)，建議主辦課建立操作程序以供各相關課人員更容易使用。

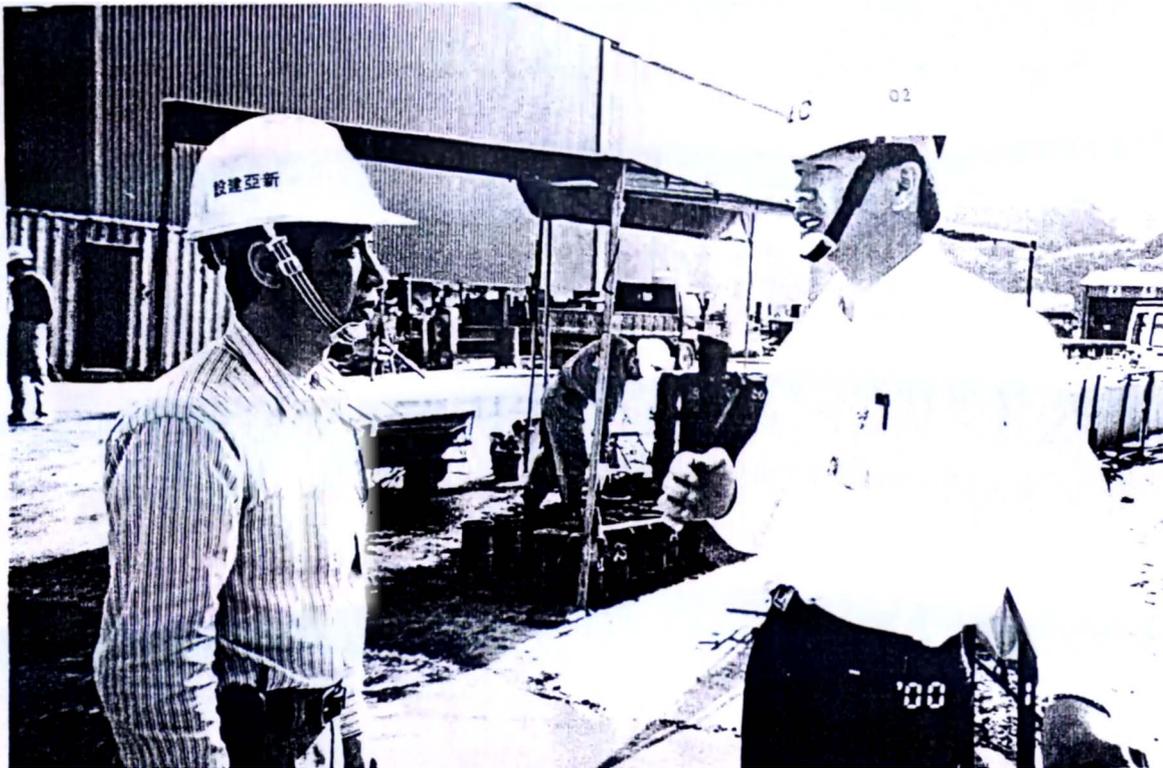
(四) 混凝土澆置及土木作業 (如圖 - 7)

(1)Basemat 上層主筋於 RCCV 處形成斷筋，而斷筋處亦未作標準彎 或錨錠處理，此種情形在設計上是否已充分考量？請再澄清。

(2)一般施工規範中對鋼筋搭接均規定應避免於最大拉力處搭接，且搭接位置不得相互重疊等。但目前 R/B 基座各區塊間之牆筋均呈等高現象，且將來後續牆筋之組立；其鋼筋搭接情形勢必全在同一斷面上，與規範要求不符。又 RCCV 18 號牆筋之續接器局部集中，使得剛度 (Stiffness) 分佈並不均勻，此種情形是否會影響動力分析之結果，請再澄清。

(3)第十一區之垂直剪力筋綁紮不確實，應兩端固定。

(1)3 月 15 日 R/B 基座第十一區塊澆置時曾發生澆置噴

頭青龍管爆管事件，顯示準備工作仍有瑕疵，請改善。

(2)R/B 基座混凝土澆置區中因剪力筋密佈及集水槽開口間之鋼筋組立十分密集，因此澆置與搗實之困難度均高，請在澆置計畫中妥為因應。

(3)澆置作業初期應避免澆置時混凝土殘留於上層鋼筋之表面，以免影響鋼筋混凝土之握裹力。澆置後期因泌水之累積而發生浮水現象，將導致混凝土初凝之品質降低，並影響粉光作業，請改善。

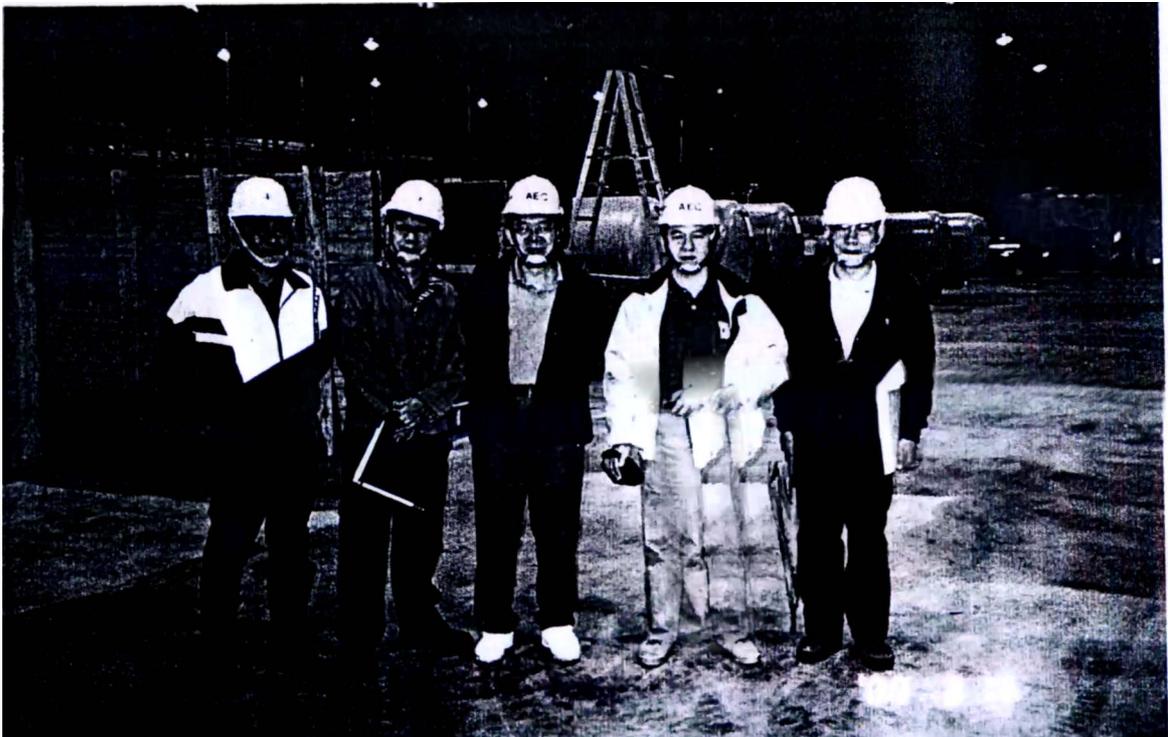
(二) 倉儲管理 (如圖 - 8)

1.設備器材驗收合格率仍偏低，設備器材裝運交貨前之檢驗 (Release For Shipment) 有待落實。許多設備仍因缺文件、缺零件或銹蝕等原因而“暫行保留”或“拒收”，例如：RHR Pump、HPCF Pump、RCIC Turbine & Pump、RHR Keep - Fill Pump、RBSW Drain Pump、AHU、TB Anchor Bolt & Embedded Steel、RHR Hx、RWCU Hx、RWCU Valves 及 RBSW & RBCW & NCW 等 63 個蝶形閥；其中 RHR Pump 及 HPCF Pump 銹蝕嚴重如圖 - 9、10。另外，1C12、1C41、1E11、1P21 系統之閥與 Packing

2. 露天儲存場應儘速完成，以避免暫存於室內倉庫之設備 (如管節) 之搬遷而使設備受損。
3. 建議儘速處理暫堆置於倉庫門外邊之拆卸後之設備包裝木箱，及中三倉庫內堆置之報廢辦公室用設備。

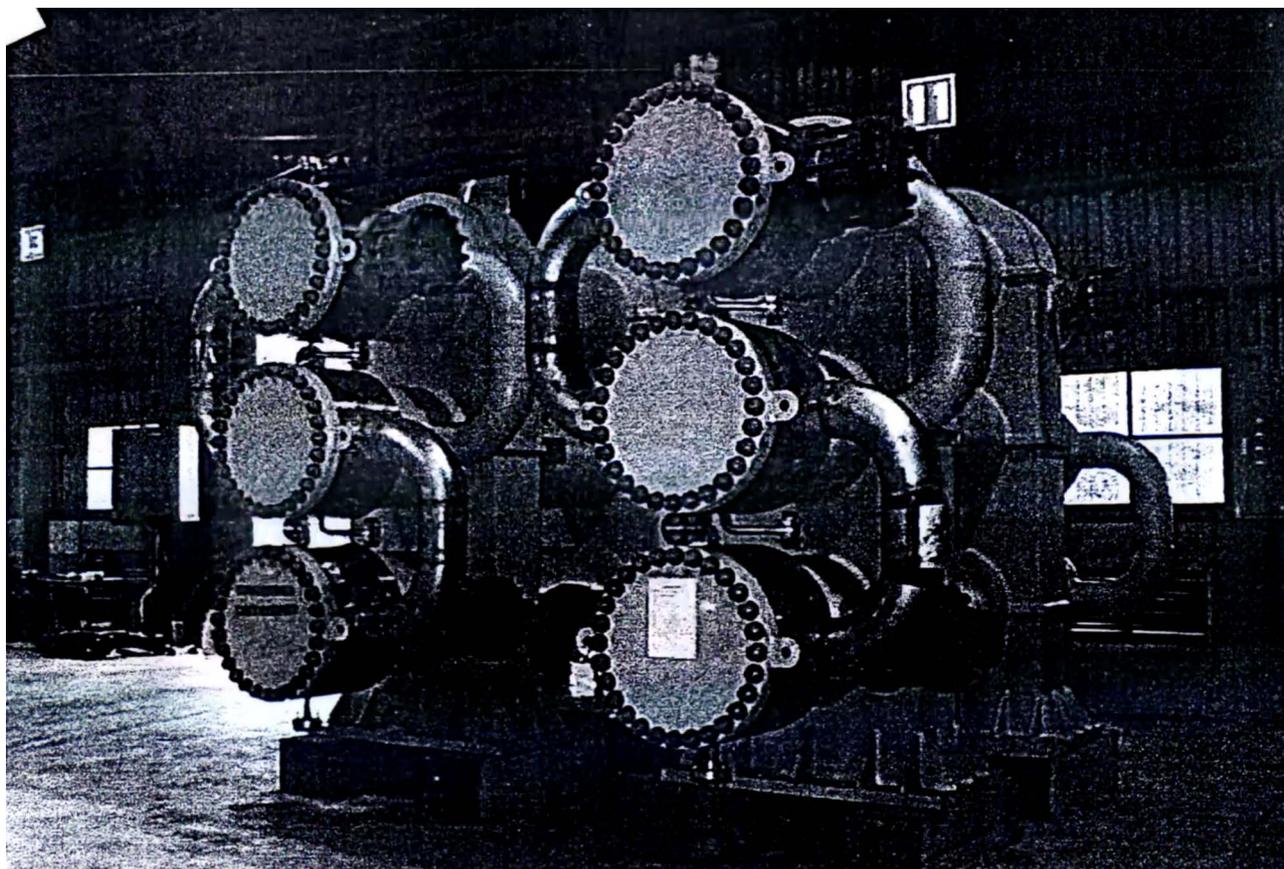
圖 - 11 RWCU Hx 螺栓銹蝕
