# 龍門核能電廠第三次定期視察報告

行政院原子能委員會  
核能管制處

中華民國八十九年七月

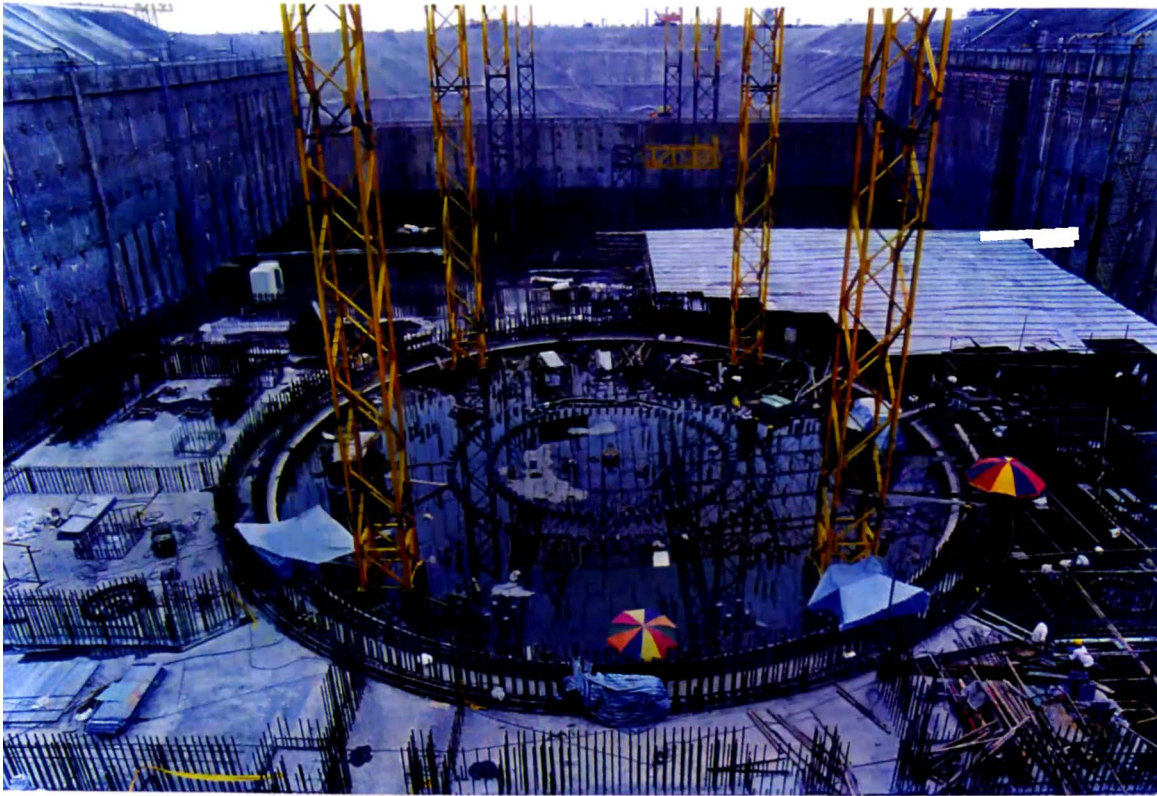
圖一：一號機反應器廠房現況

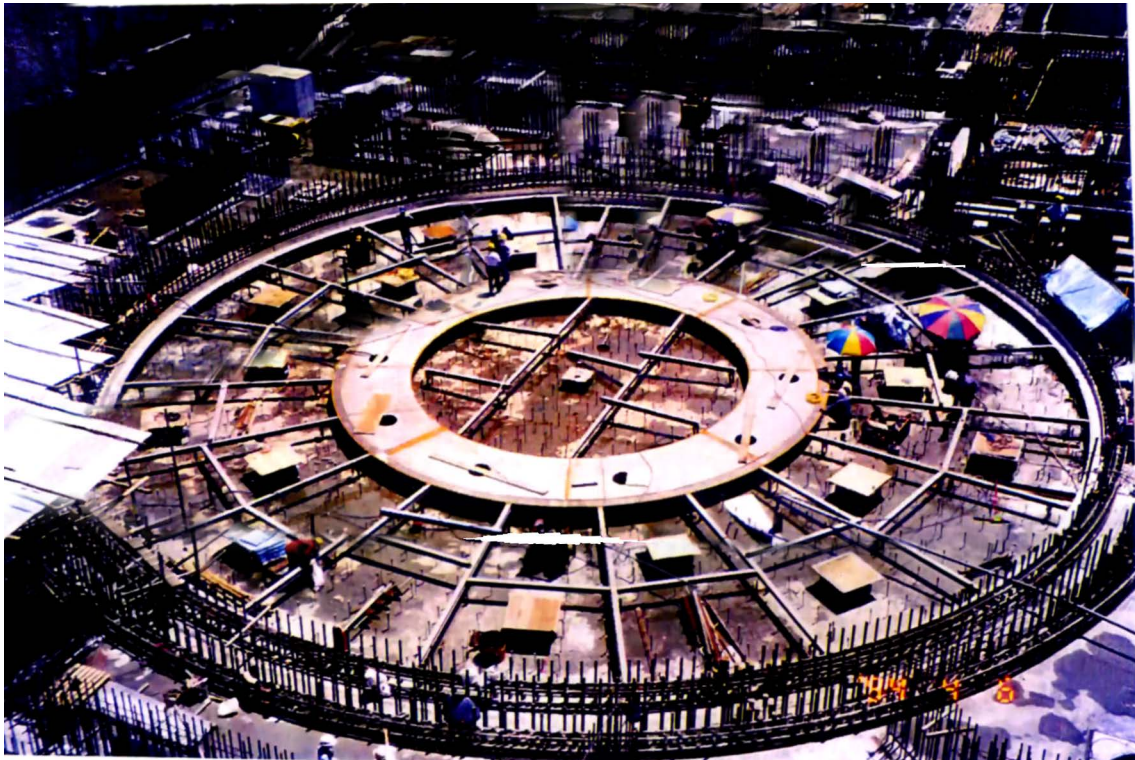
圖二：二號機反應器廠房現況

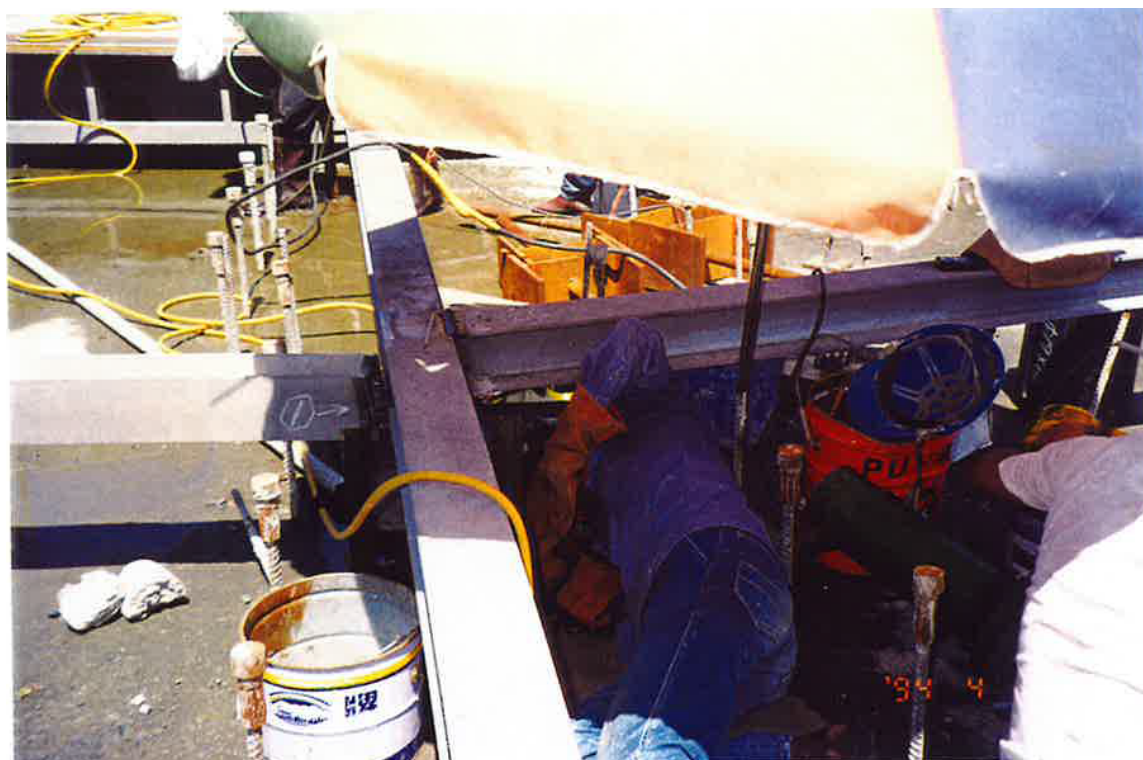
圖五：視察銲接作業

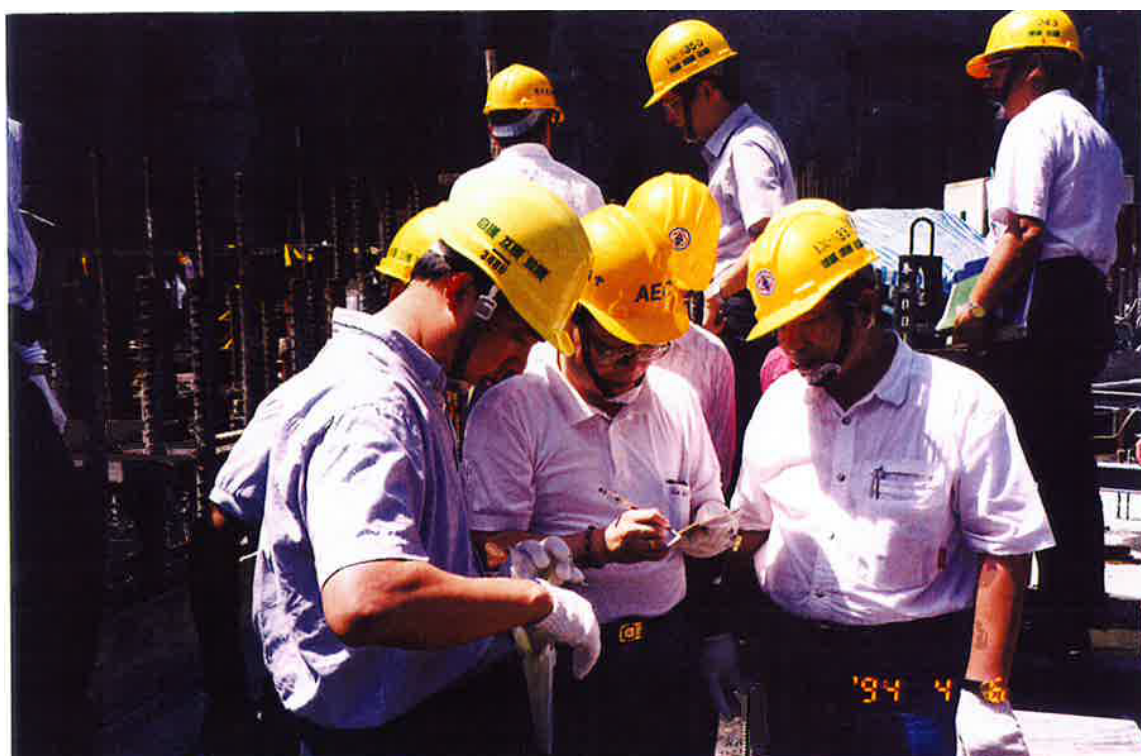
圖六：視察銲工資格

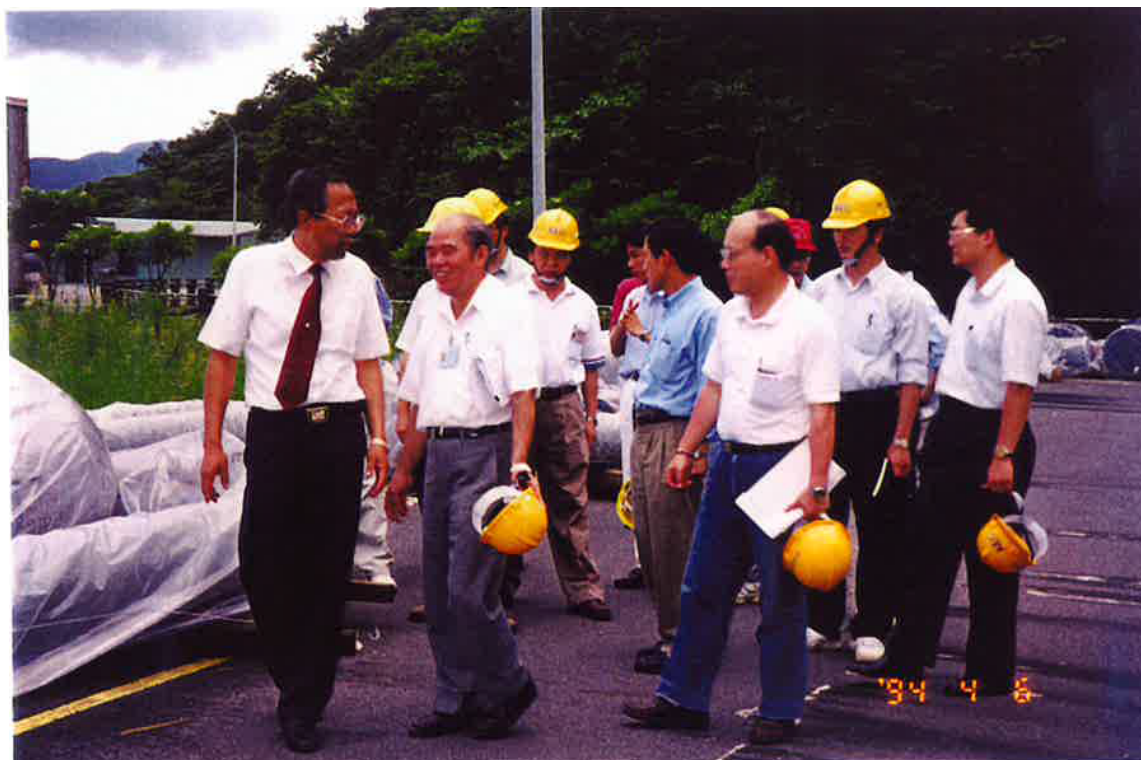
圖七：視察倉儲管理（一）

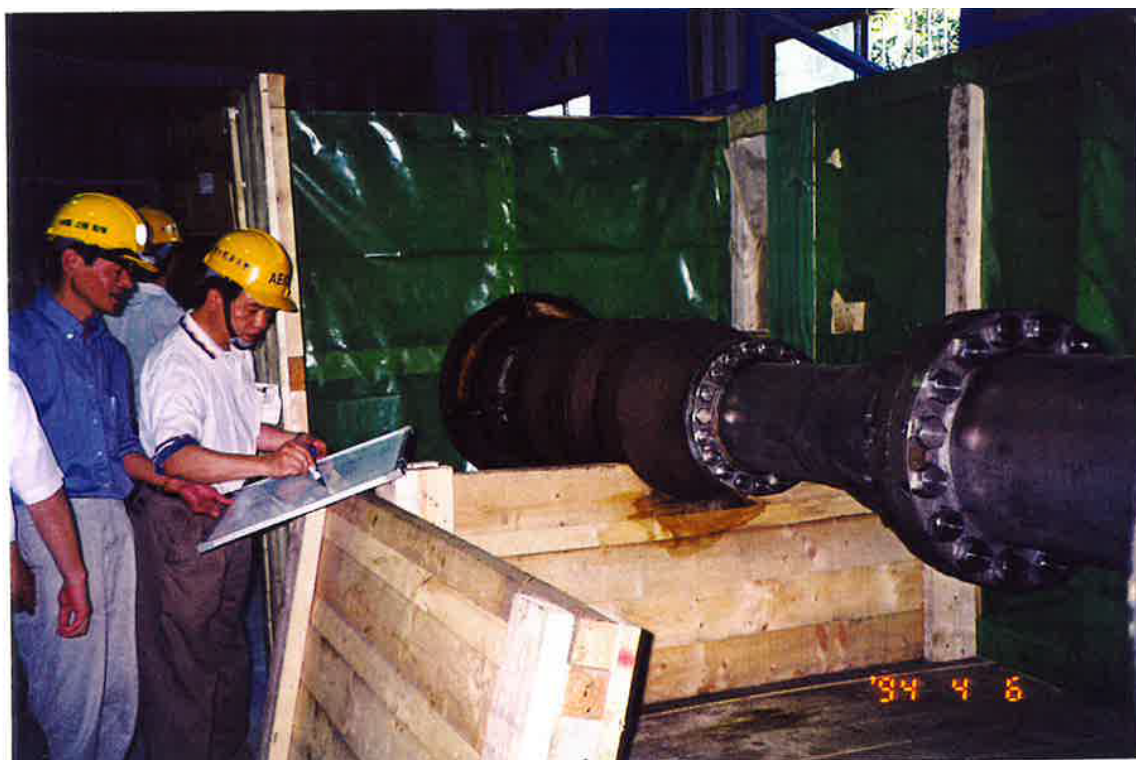
圖八：視察倉儲管理（二）

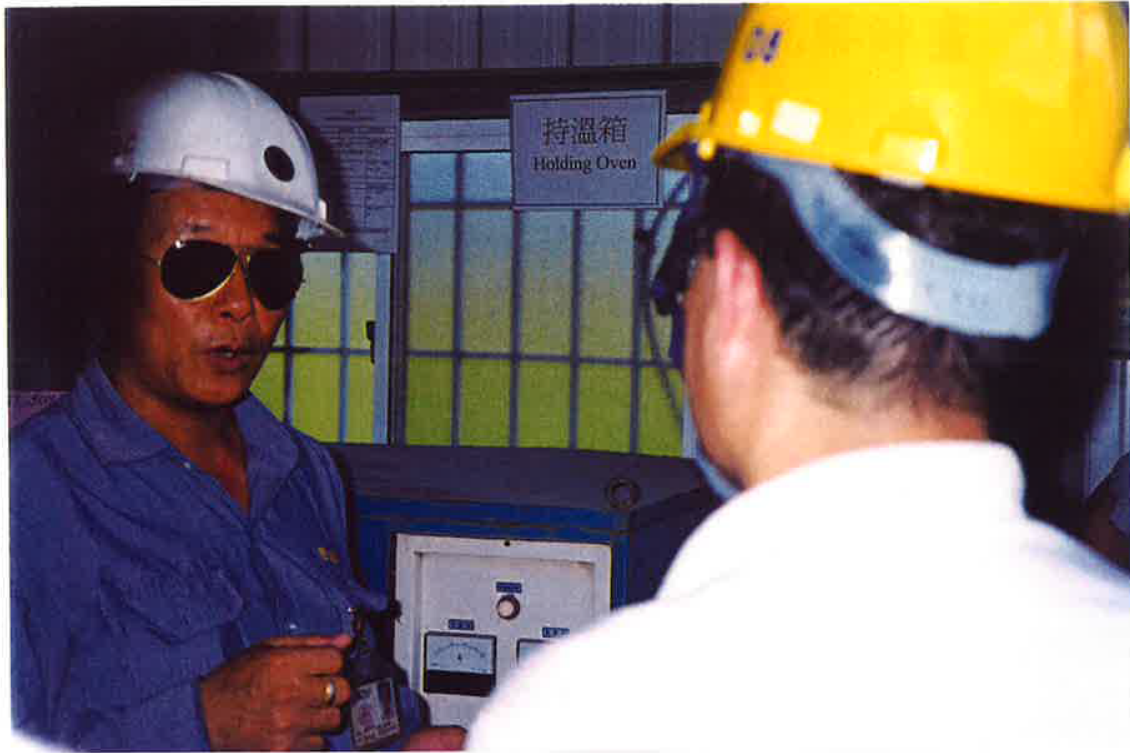
3.中船銲條管制室：未將 Q 級和 Non-Q 級銲條區隔。

圖九：視察中船公司鋸條管制作業

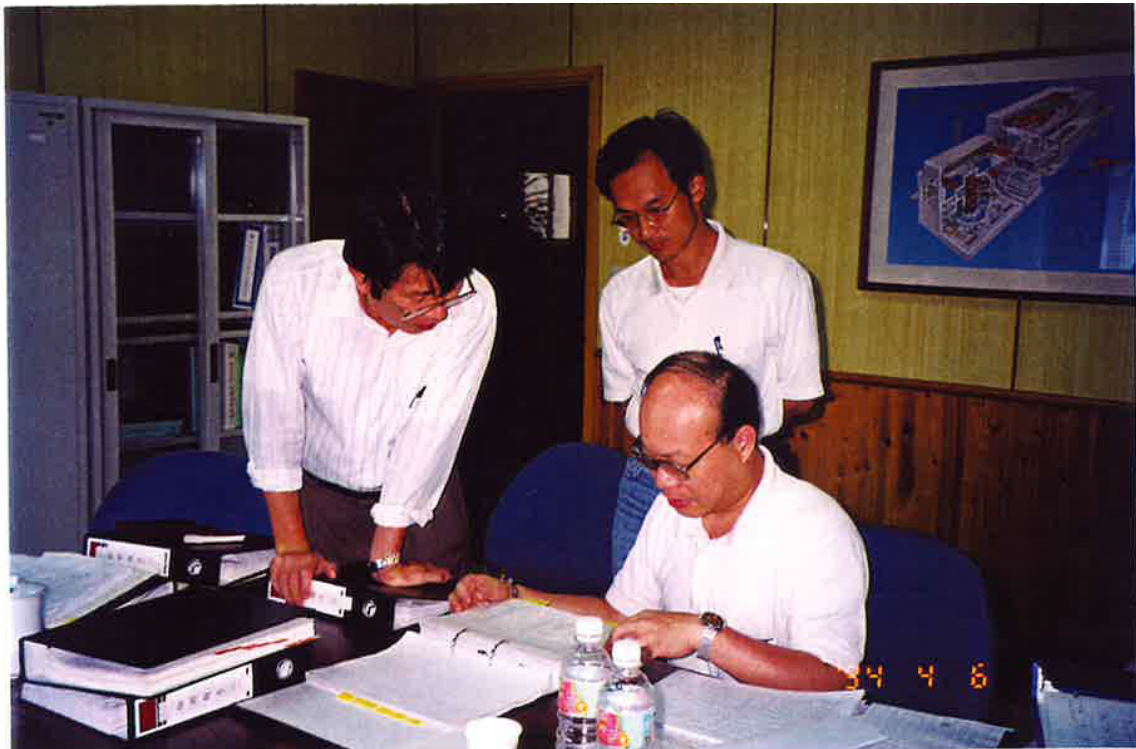
圖十：審閱非破壞檢測報告
