# #1機反應爐支撐裙板錨定螺栓斷裂 原能會101年4月3日第一次審查意見答覆

核 二 廠  
營運測試課長  
汪 雅 政  
101年4月6日

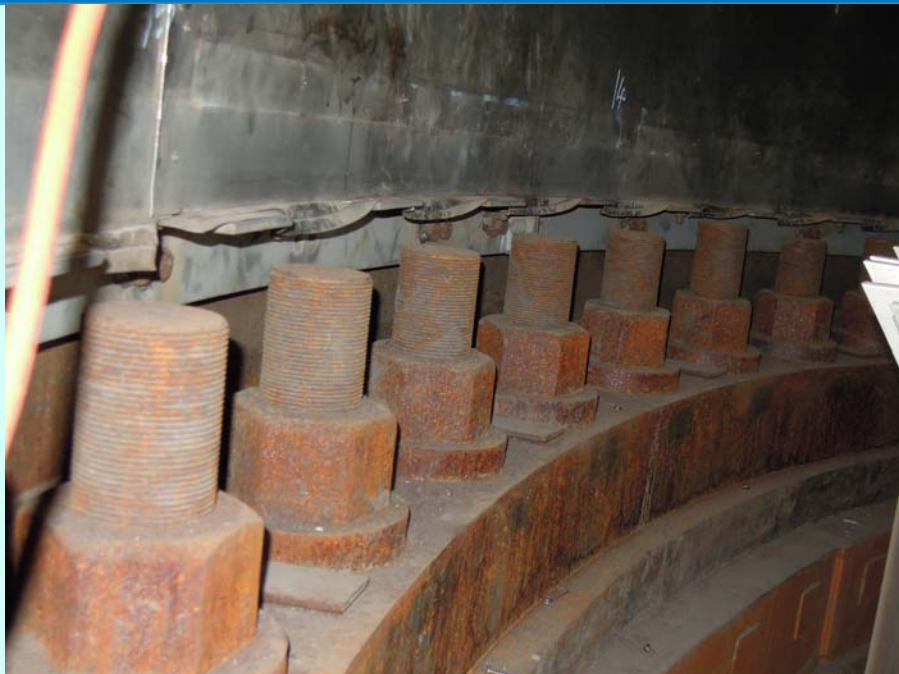
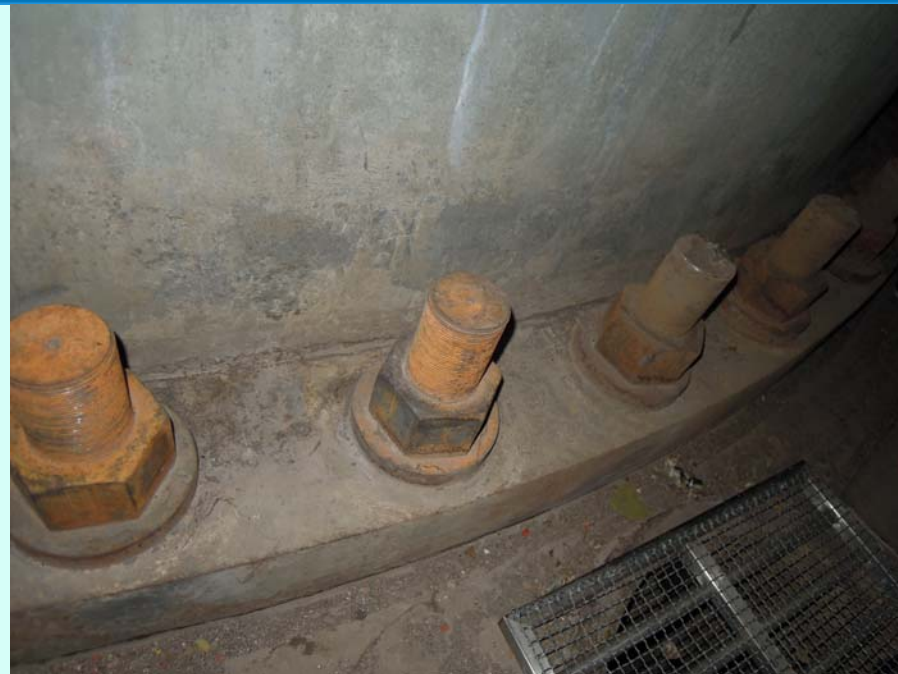
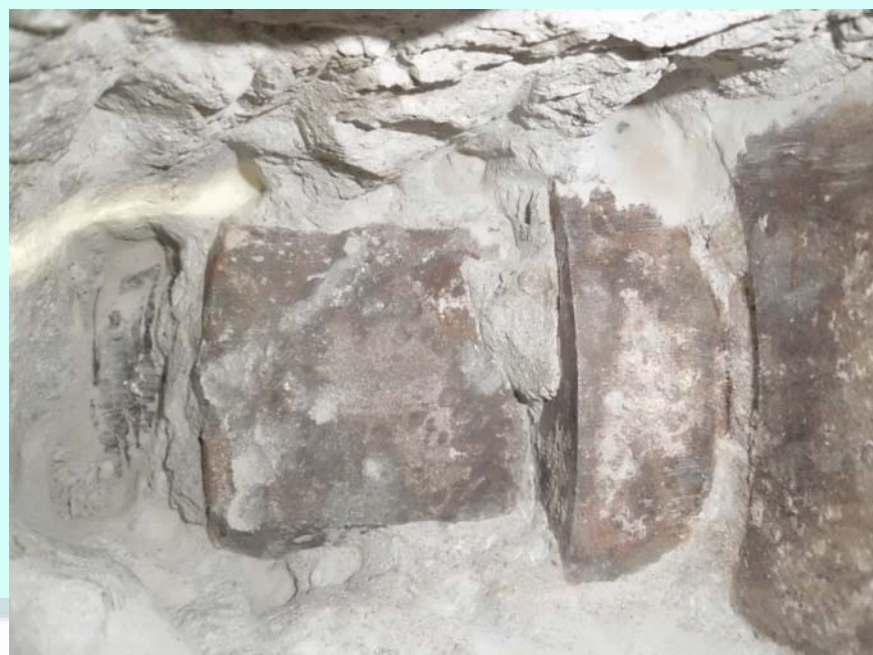
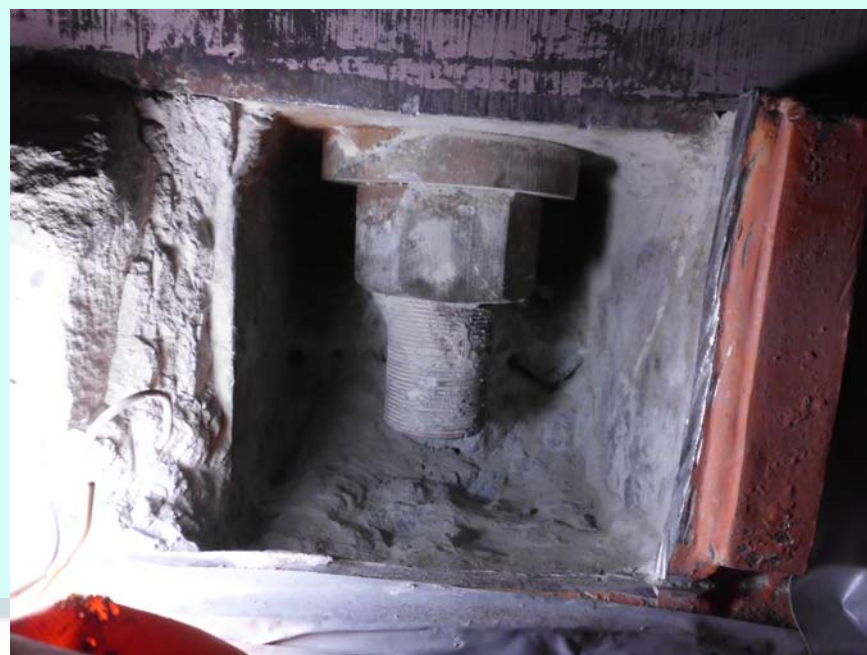
- 依審查意見，將於螺帽與裙板法蘭以漆線標示其相對位置。
- 由現場檢視結果，螺栓組件表面雖有褐色鏽斑，以歷經30年運轉時間而言，螺栓所處環境堪稱良好。(如圖)
- 另水泥包覆部份也顯示並無腐蝕現象。(如圖)

- 螺栓位於爐心燃料底部以下530公分處，無中子照射顧慮，因此無輻射引發材質變化疑慮。
- 反應爐基座裙板之振動監視計畫：
  - 如附。
