核四廠一號機反應爐基座第一層 EL-8200
~+4500mm 混凝土澆置專案視察報告

原子能委員會核能管制處

中華民國九十三年十一月十三日

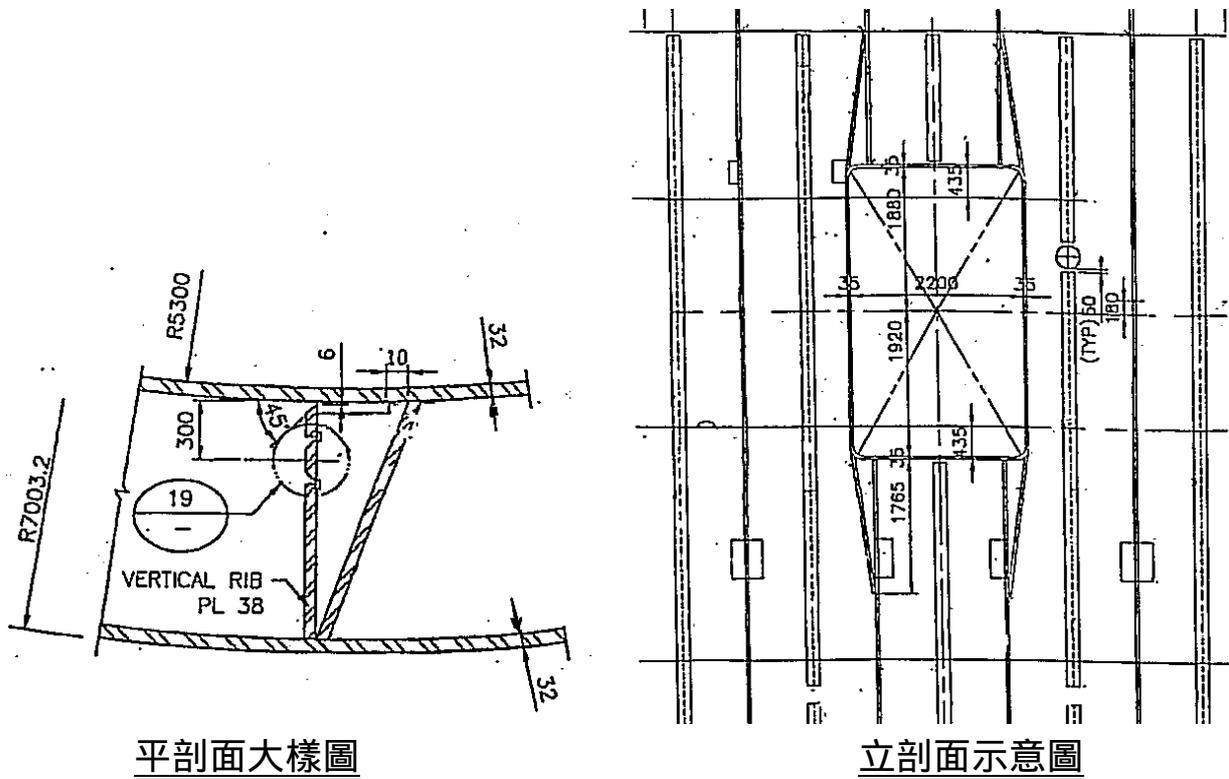
圖二：通道上、下方小隔艙示意圖

除此之外，於現場查證時，發現在設備艙門（Equipment Hatch）及人員設備通道（Personnel Air Lock）上、下方兩側各有一小塊鋼隔鈹圍成三角小格艙（Dwg. C237B-144-B008 參圖二小隔艙示意圖），依 Dwg. C237B-244-A026 Q & AC 斷面及細部 19 圖明白標示該隔艙留

以上事項本會已開立視察備忘錄 LM-會核-93-07（如附件一）要求台電公司澄清並改善，台電公司龍門施工處則已重新修訂澆置計畫書內容，詳細擬定各項作業及管控方式，將計畫範圍限定於本次（第一次）的混凝土澆置作業，並進行第四次的混凝土澆置性試驗，來模擬測試確認本次強塑混凝土配比進行澆置作業之工作性，是否可符合施工作業要求。在小隔艙部分，封板作業已完成，此部份之混凝土澆置則不與本次混凝土澆置同時進行，將另案以不收縮水泥漿壓力灌入，此部份作業則列入本會後續管制追蹤項目。

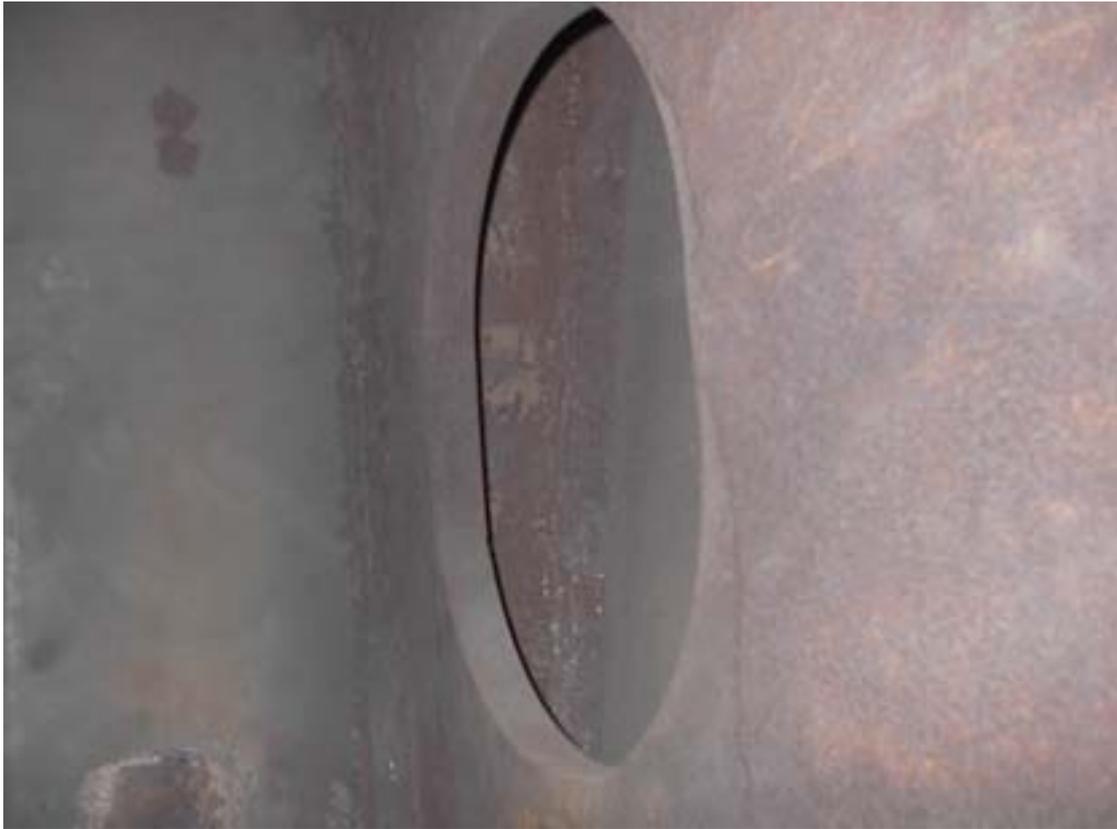
圖三：通道上下方小隔艙之側面開口情形

有橢圓形開口（如圖三），係為加勁板內側銲接所開設之預留孔，並非混凝土澆置孔，圖面並規定開孔需以鋼板封銲。以當時作業情形來看，鋼構或混凝土澆置之經辦課似乎均未發現此問題，澆置時是否仍有銲接作業應銲接未完成，是否有無法深入澆置的未知死角等，均有必要請各經辦課查證清楚，並規劃適當作業程序後，始得進行混凝土澆置作業。

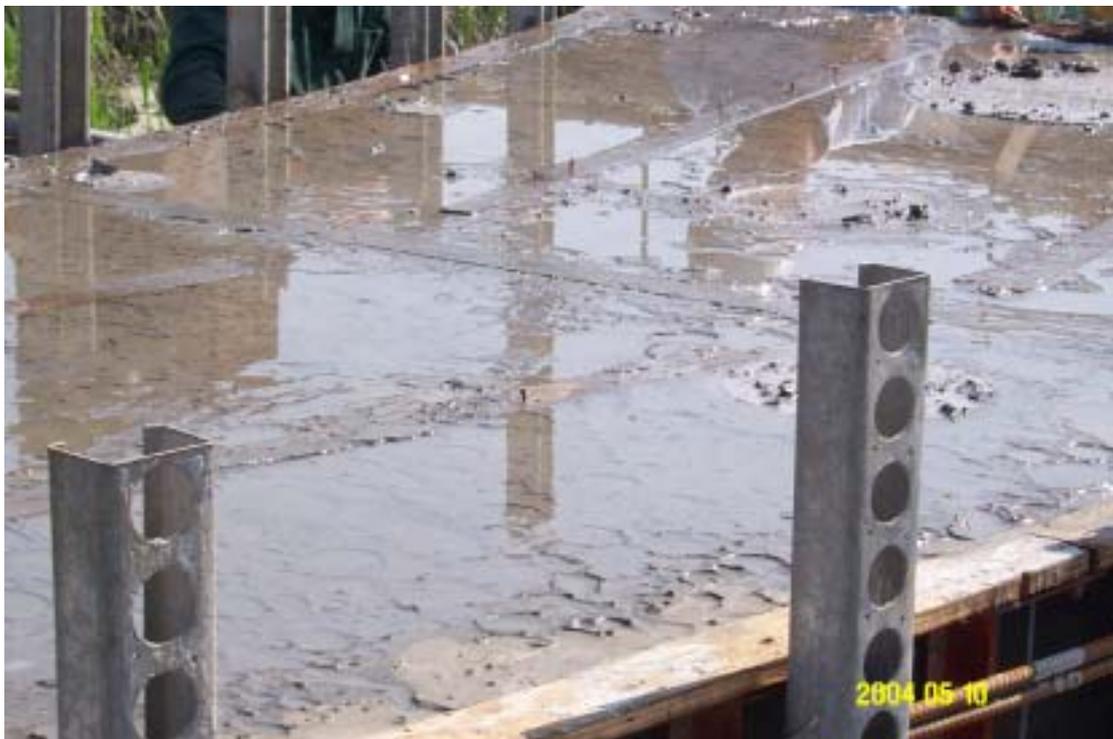
圖四：以木模組立進行混凝土澆置性試驗情形

五月六日本會配合此試驗之進行，派員現場查證執行情形，整體作業前準備應完全仿照現場狀況才適當，視察結果試驗方式與規範之規定仍有相當差距。主要的差異在此試驗以模板組立模擬鋼構體，澆置進行中以側邊敲擊測試是否填滿，以及過度搗實、停頓等待等，均與現況不符。另，以逸氣孔（排氣用）插入振動棒搗實，亦屬不正確操作，以上當場請施工處檢討，以符合實際現況（如圖四）。

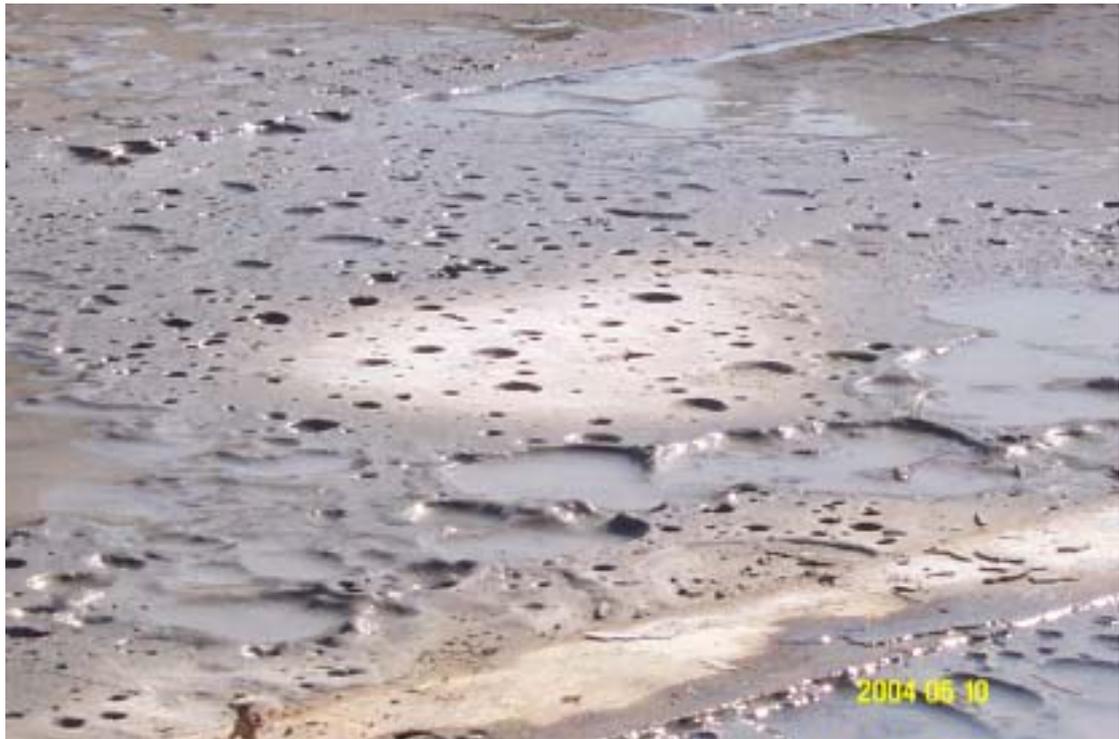
圖五：澆置性試驗表面情形

試驗結果在頂板拆模後，發現澆置頂面呈現月球表面狀況（如圖五），雖未能完全填滿，經施工處向設計公司（GE）澄清有關混凝土充填要求標準時表示，所有基座內側空間均需填滿，但此試驗之填充程度可接受。本澆置方案原可定案，但需中船公司配合將人員氣鎖門、設備通道艙門之底板再開幾處開口，及加開幾處氣孔，並於完成混凝土澆置後再進行封鐸，因增加其作業程序，中船公司不願配合辦理。施工處則決定改變施工方式，在 GE 同意後，先澆置混凝土至完成面下 10 cm，再用不收縮水泥壓力灌漿填充，此方式充填性較佳且不須加大孔徑或增加開孔等，此方式可接受且無需再進行澆置性試驗。

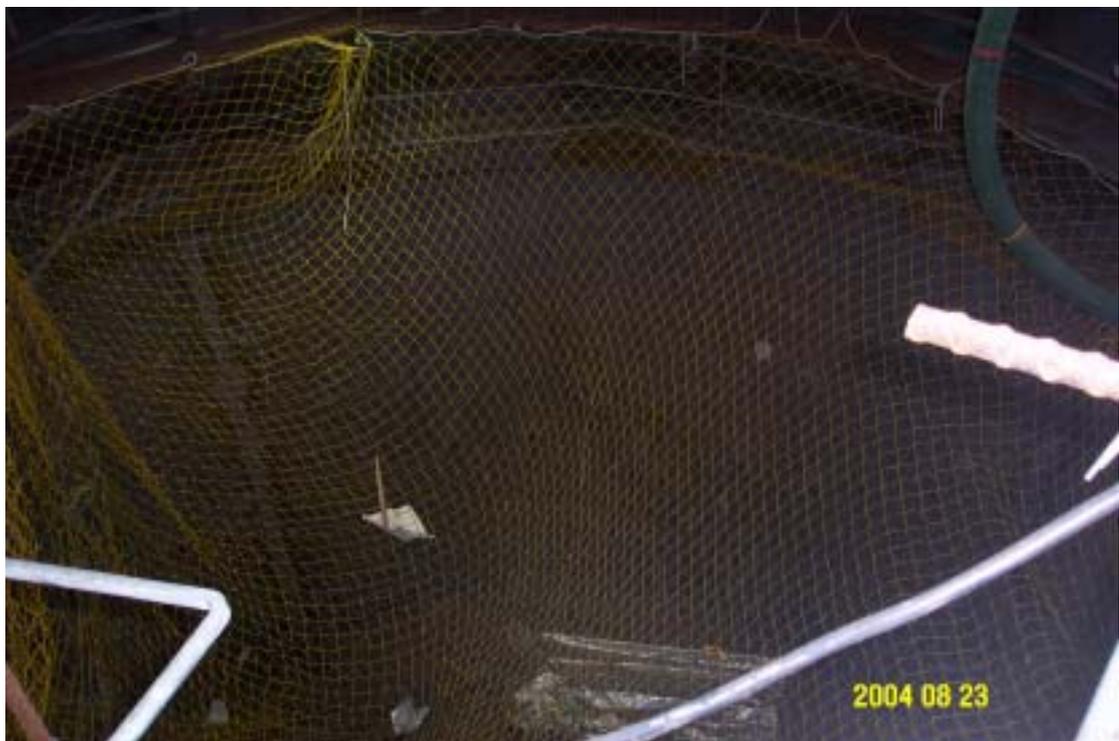
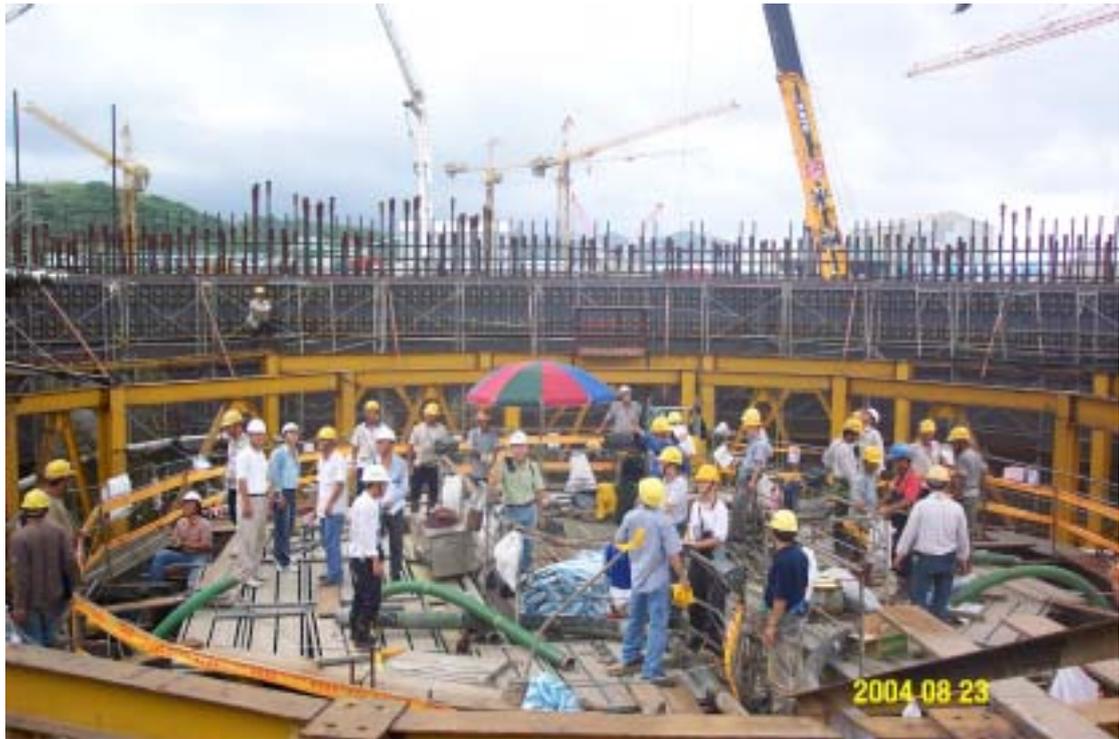
其他現場作業檢查包括清潔檢查、安全網架設、底部作業平台等遮蔽、開口防墜落遮護等，以及振動機及備份、照明設備、預備帆布遮雨（如圖六、七）等。少部分缺失，經施工處要求承包商改善後，整體上大致可符合要求。

圖六：混凝土澆置前準備下方架設安全網情形

圖七：混凝土澆置前準備作業情形

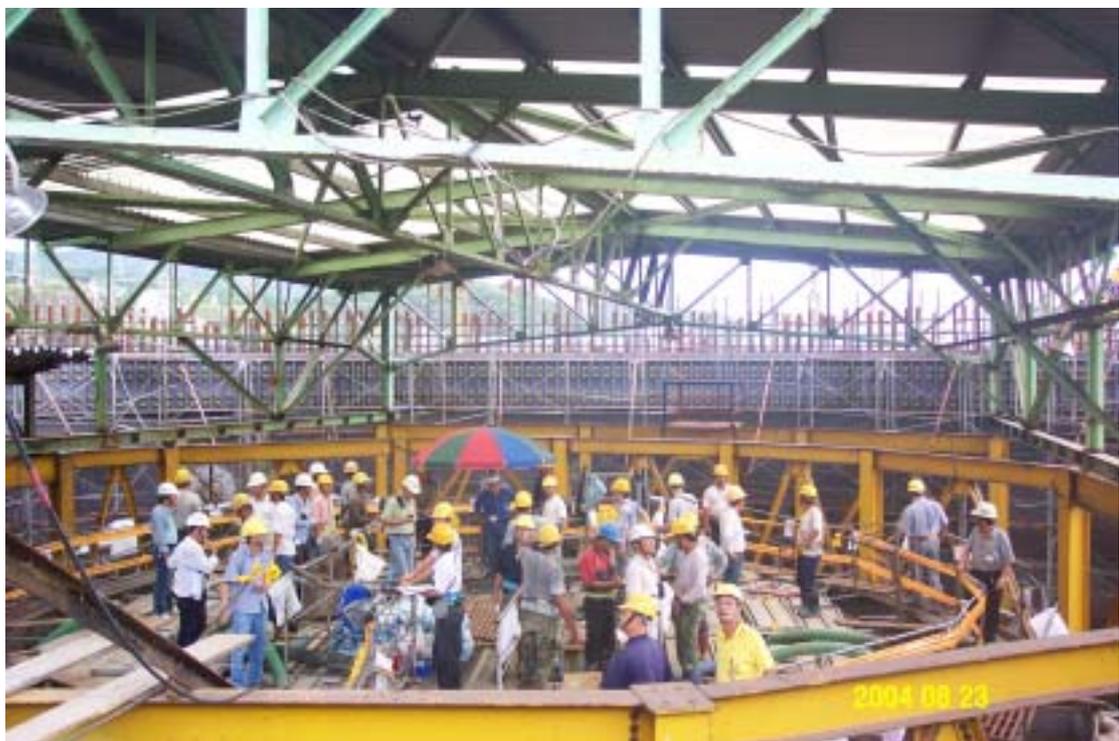
圖八：天候防護棚未拆除前現況

(三)澆置當日受颱風季節影響，在原澆置計畫中為保留天候防護棚遮護，澆置時採用布製套管，逐次依澆置高度剪去末端多餘長度，惟經澆置性試驗結果布製套管無法承受混凝土的衝擊力而破壞，因此仍採用塑膠軟管（青龍管）進行澆置，需藉塔式吊車移動青龍管，故將天候防護棚拆除（如圖八）。此結果對於澆置中需搭建遮雨棚的要求不符，當時即要求需備妥帆布以備天雨時遮蓋澆置隔艙。所幸颱風來臨前雨勢不大，除晚間十點餘有較大雨勢外，並未對澆置作業之進行造成影響，不過整體上，顯然在澆置計畫的擬定上需考量澆置前準備作業的完整性及天候的可能影響，在無天候防護棚的情形下，天雨時即應排除澆置作業的進行，以符合混凝土澆置必須搭設防雨設施之規定。

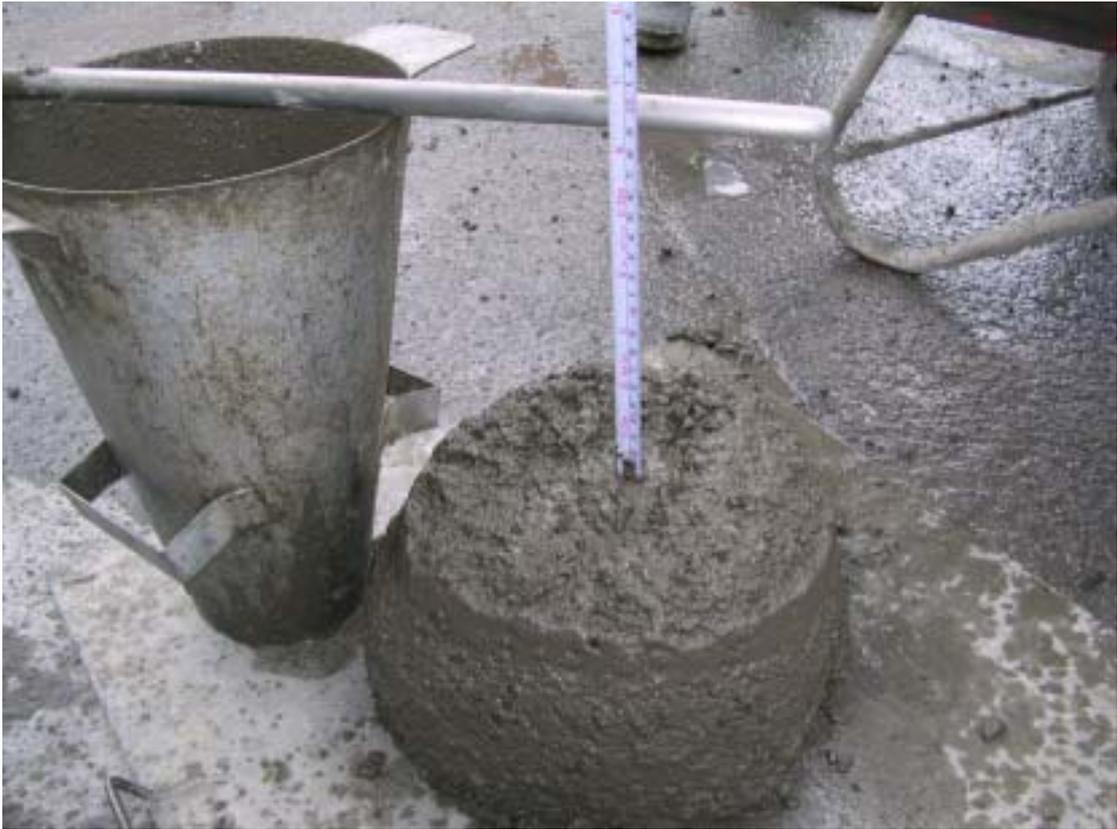
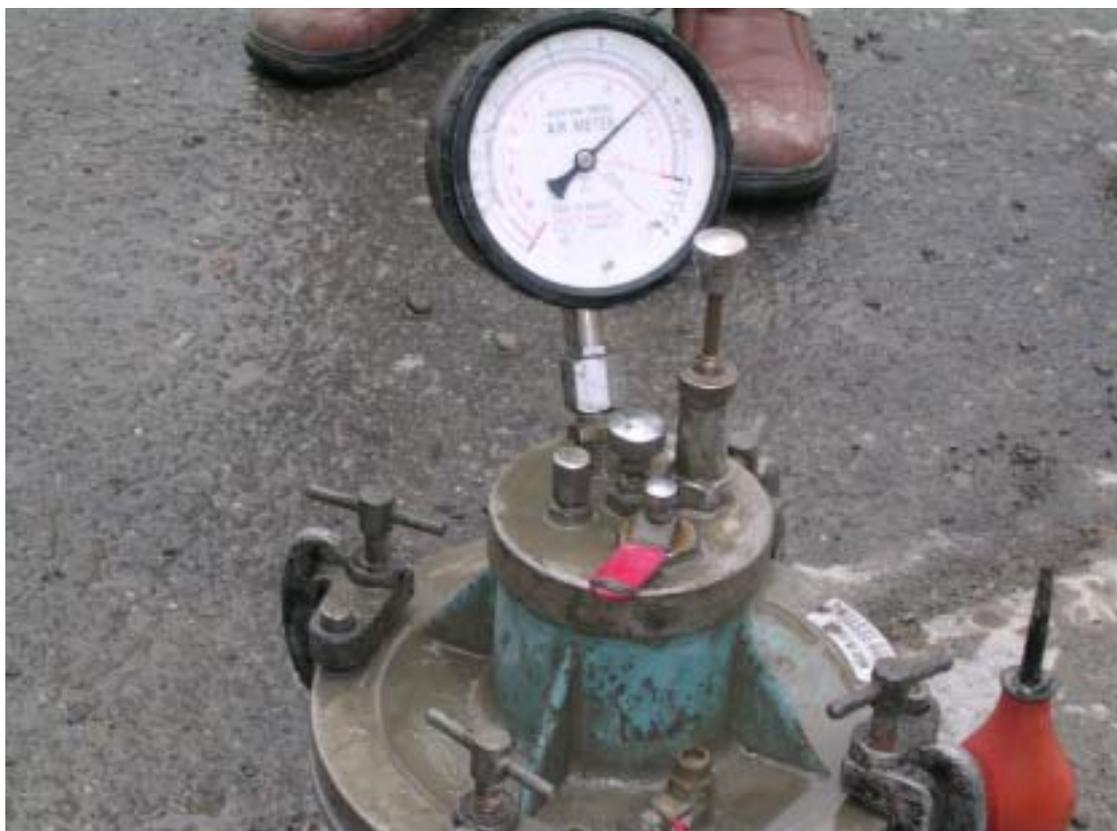
依龍門施工處 LMP-QLD-018 混凝土製造品質管制作業程序書規定，信南拌合廠於首次混凝土產製時或產製期間均需抽樣隨機做混凝土坍度、溫度、空氣含量、含氯量及單位重等試驗，以查證配合材料是否正確。另，現場則依規定於現場隨機檢驗混凝土品質，包括坍度、溫度、空氣含量、含氯量及單位重等，其頻次則為 37.5m^3 取樣一次，低於規範之 100m^3 及 50m^3 之規定，在未確認符合前不得澆置，如不合格則品質控制員於混凝土發料單上簽註廢棄原因，並廢棄該車混凝土。以上要求經現場查證（如圖九、十），情形如下：

(一)坍度為 19.5~20.5 cm，符合 21 ± 1.5 cm 規定值。

(二)混凝土溫度 16~18℃，符合溫度上限 21℃ 之規定。

圖九：混凝土取樣進行坍度試驗情形

圖十：混凝土取樣進行含氣量試驗情形

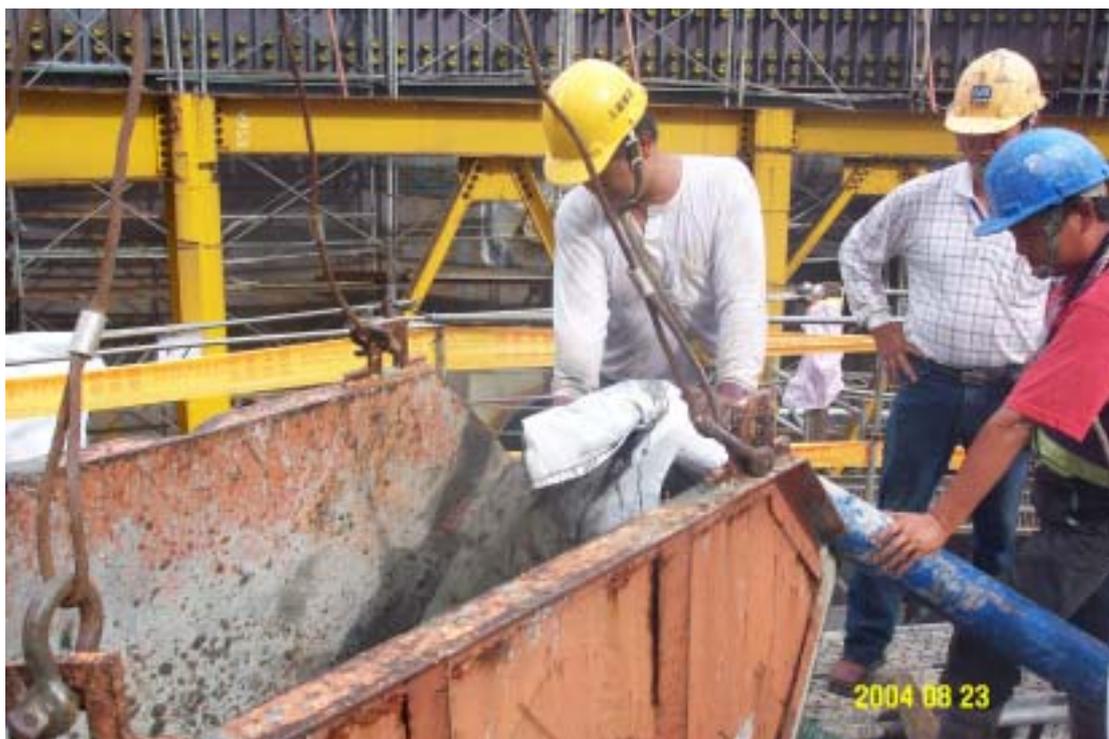
- (一)混凝土供料至現場時，依 ACI 304 2R-4 Manual of Concrete Practice 規定須先以水泥砂漿潤管，在出口處則以廢料槽裝載後運離廢棄，現場查證三組管線，每管均打入 1 m^3 之砂漿，並以吊車運離或直接傾洩於空地整地處理，作業情形符合規定（如圖八~九）。
- (二)依施工說明書及設計圖 S6251 Note 之規定，基座側壓力最大為 750psf (3.511t/m^2)，現場澆置相關要求包括：
- 1.一次澆置高度以 $1.5\sim 1.7\text{m}$ 為原則。
 - 2.混凝土落下高度不得超過 1.8 m 。
 - 3.振動棒之振動應保持近似垂直及有系統的振動，防止粒料分離，不得振動鋼板及預埋管件等。
 - 4.澆置一氣呵成不可間斷，不得有冷縫情況發生。
 - 5.搗實深度則應插入前一澆置層 15 cm 內，來聯繫二層重合，同時控制澆置速度，使插入前一澆置層內時，混凝土應仍在塑性狀態內，與新澆置混凝土成為一體。

圖十一：潤管用水泥沙漿運棄情形

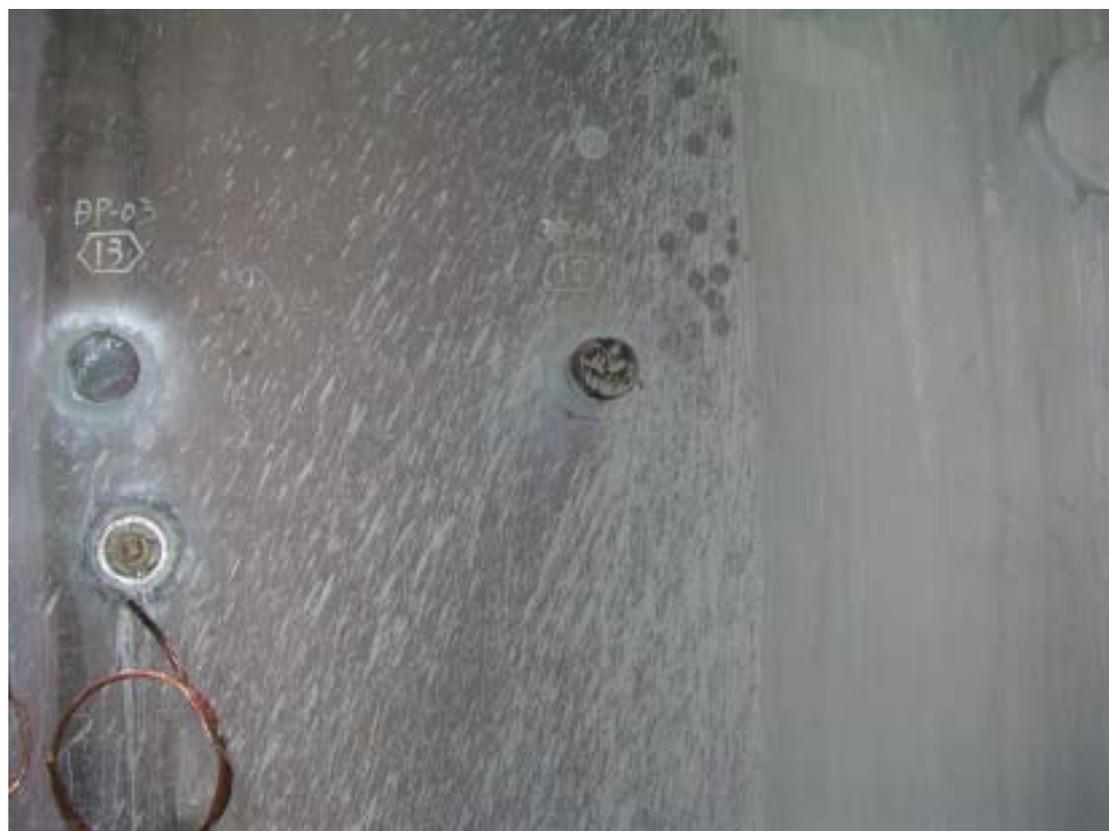
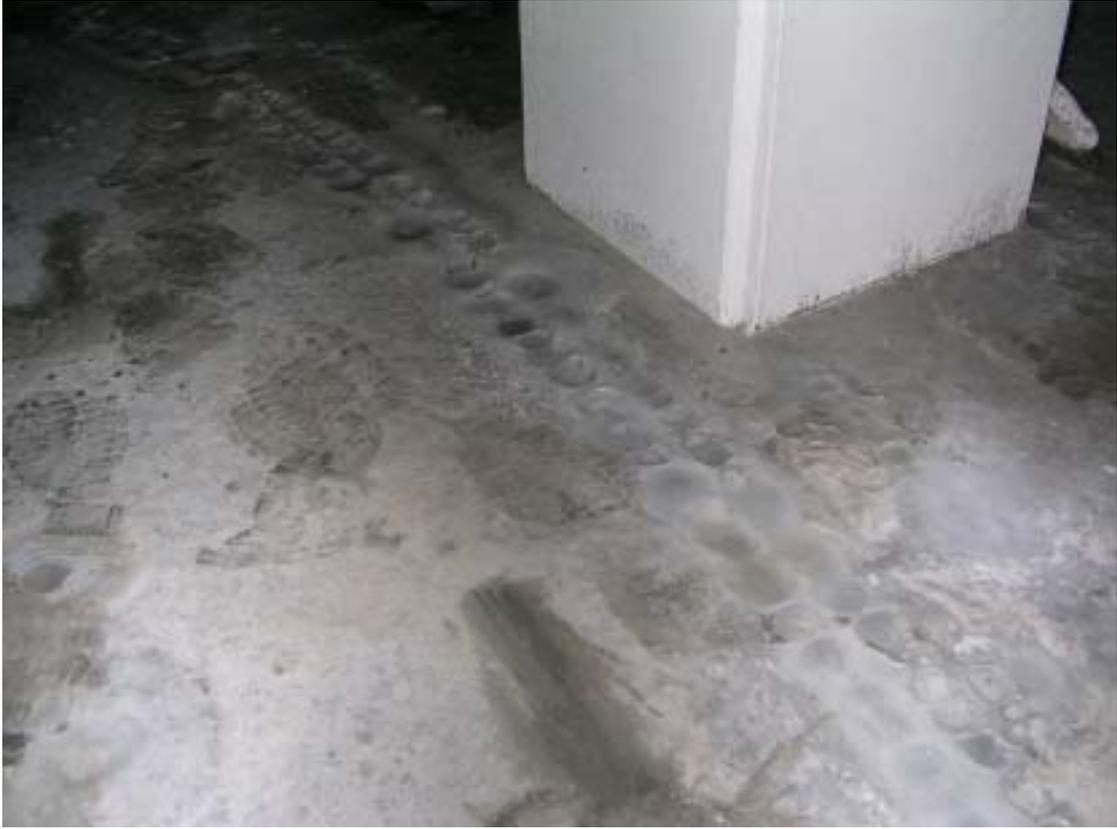
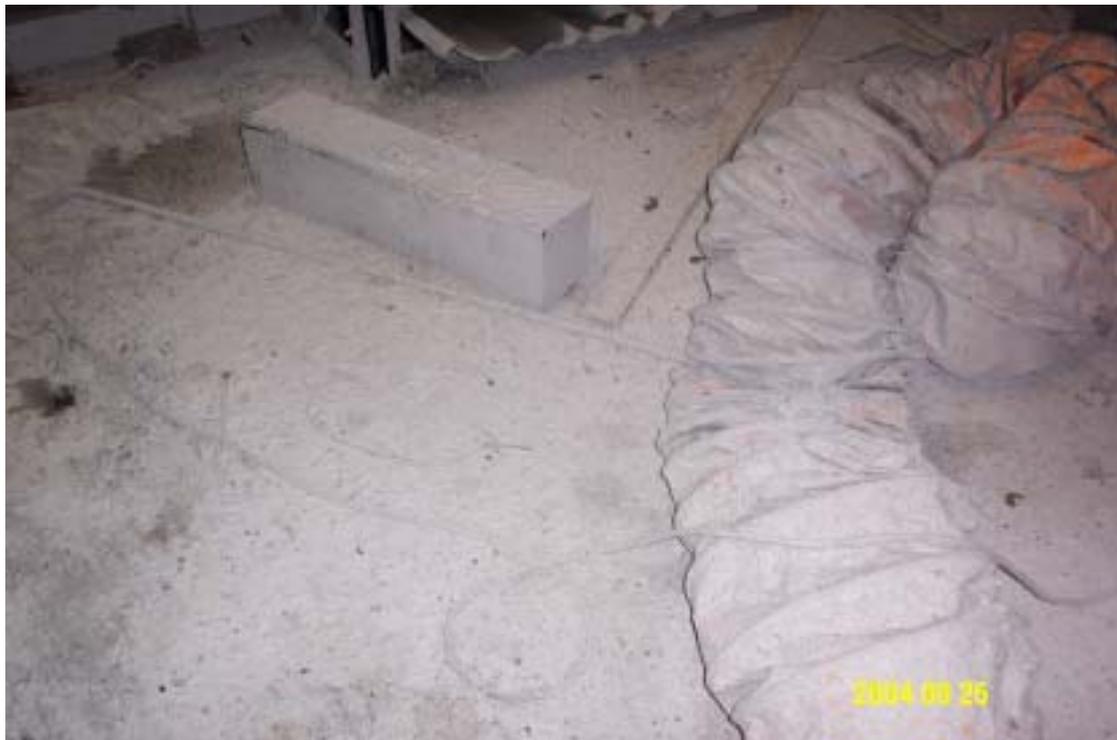
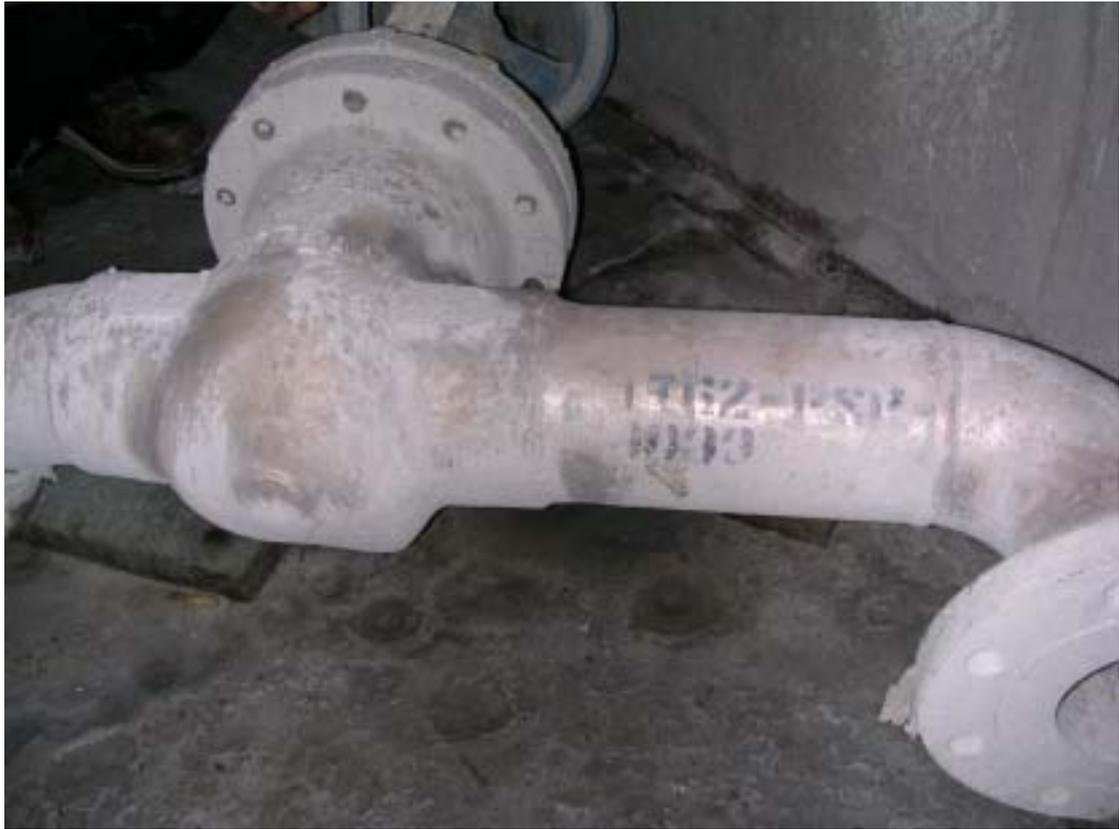
然而本次澆置雖事先進行澆置性試驗，但實際澆置於鋼製結構體中，與澆置性試驗採木模會吸水、排除多餘浮水的情形不同，以致未料想到浮水持續累積在表面的結果，造成浮水達數十公分高的水位，澆置接近完成面時，浮水逸出開口至下方乾井內，甚至有混凝土噴濺污染下方設備的情形，此為澆置過程中主要缺失，此缺失經查證發現後施工處已立即要求各相關承包商改善，以維護下乾井設備之品質（如圖十二~十五）。

圖十二：混凝土漿浮水逸流噴濺情形

圖十三：下乾井底部累積混凝土漿情形

圖十四：下乾井工作平台覆蓋混凝土漿乾燥後情形

圖十五：管閥設備泡水及受混凝土污染情形

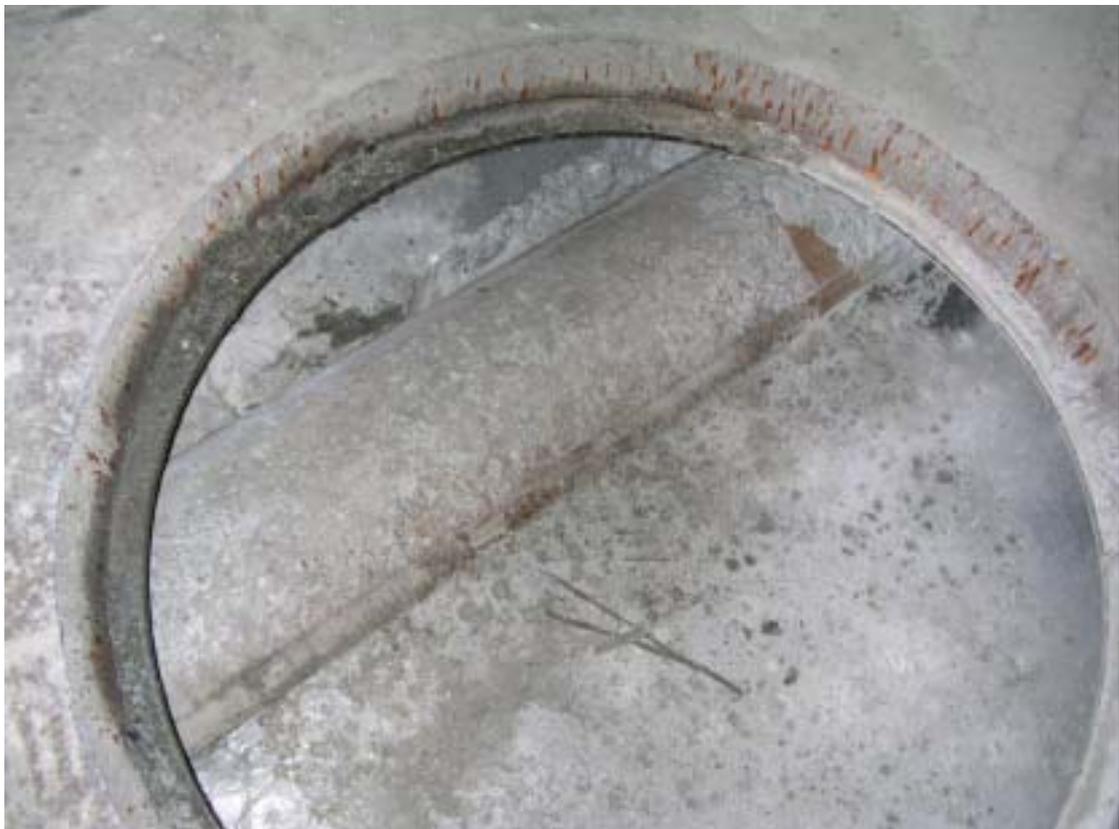
(二) 經現場查證天候防護棚於澆置當晚凌晨（24 日）即復原固定，30 日為澆置後第七日，依施工說明書規定，氣溫在 20 以上至少養護七日，31 日到現場查看養護後情形，20 個隔艙均表面乾燥，且表面乳沫呈乾縮龜裂現象，在 26 日現場巡視時 EL3500mm 高程隔艙澆置之混凝土，亦呈表面乾燥情形（如圖十六），在與土木課討論後，認為養護作業 7 日為最低期限應再加強養護。另，現場養護抽取基座第三層封閉隔艙內積水作為養護水，由於該隔艙內有泥漿沉澱底部，造成局部泥水養護及養護水再噴濺至下乾井底部，亦屬不當之養護作業，已請土木課加強現場監工及管理工作，以確認養護作業確實執行且品質符合作業程序要求。

圖十六：混凝土表面乾燥養護作業有待加強情形
