# 定頻定壓 (CVCF)不斷電系統 專案報告

99年7月30日

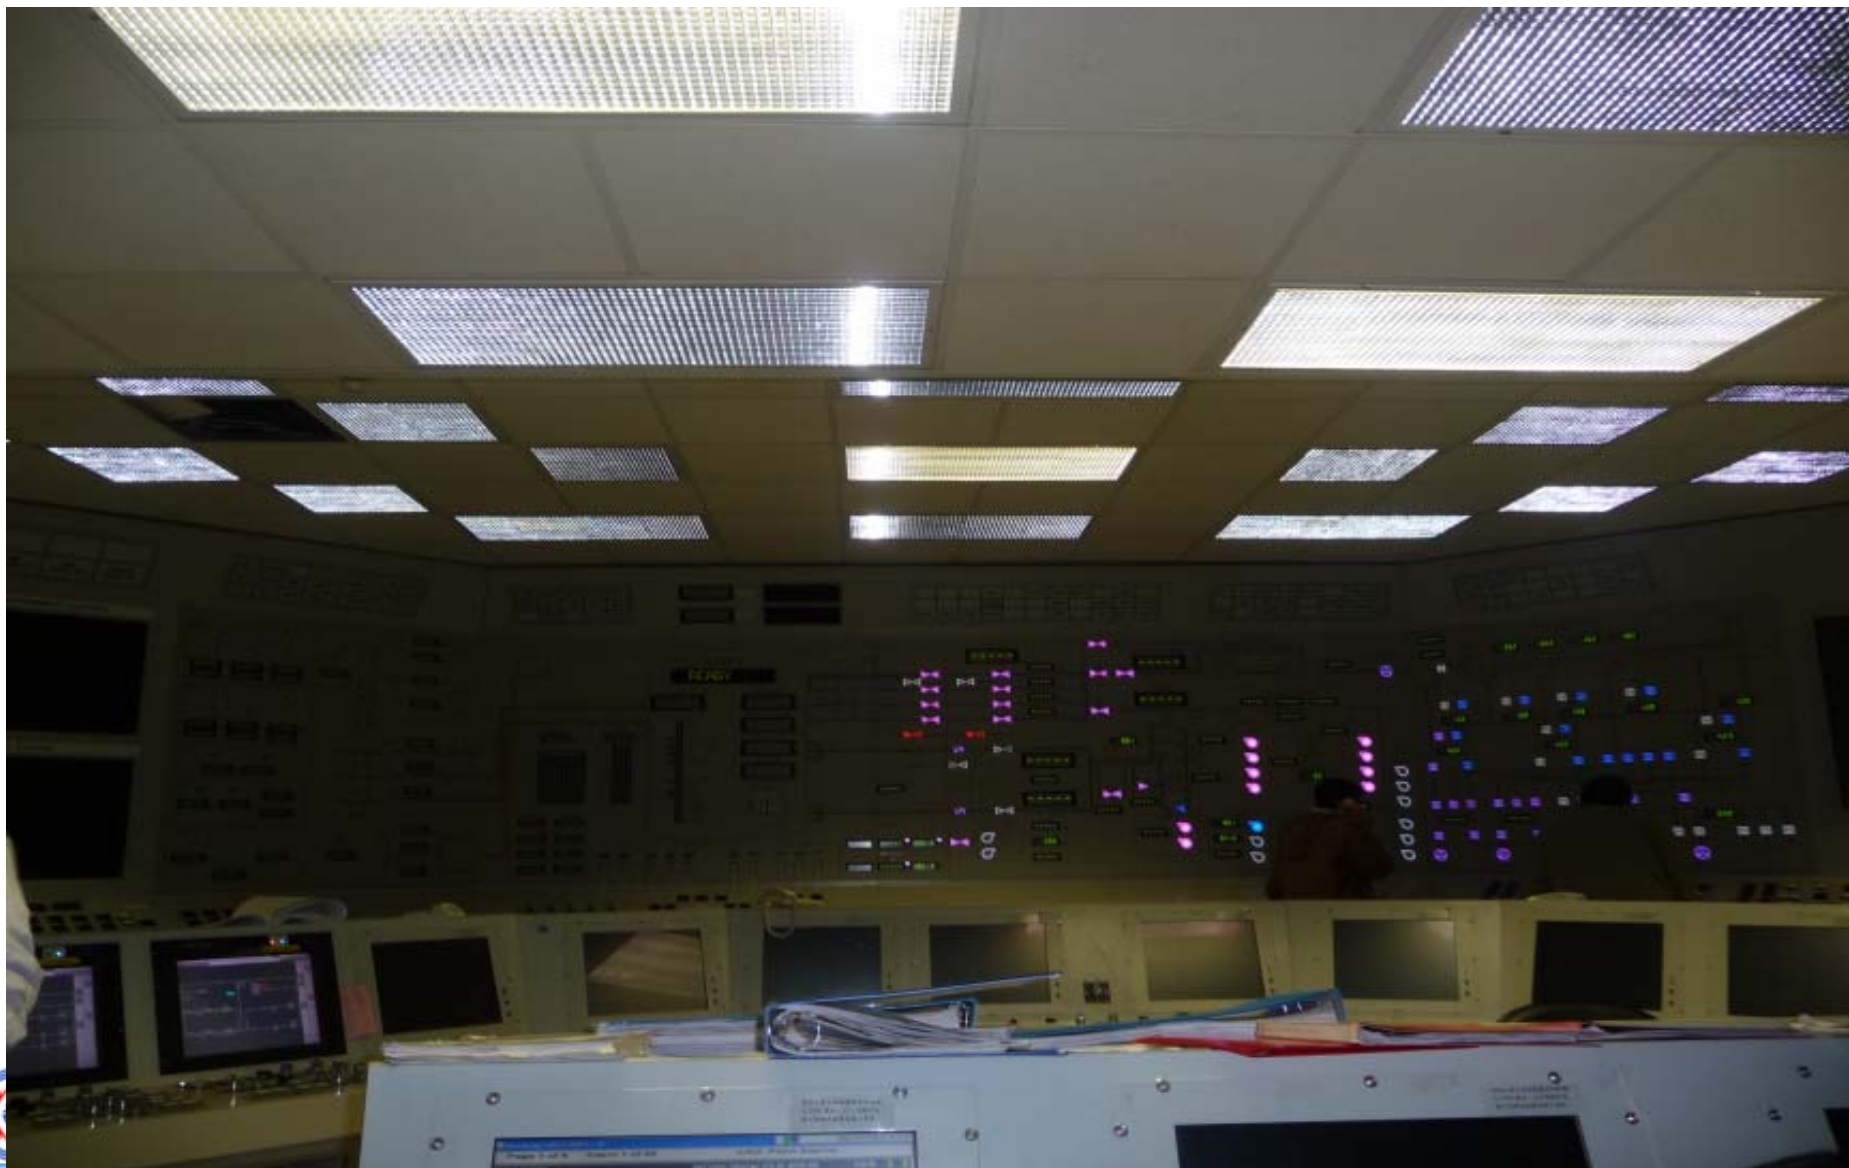
1.99.03.31 英維斯(Invensys)部分

- － 主控制室 CVCF-0100A3故障警報出現，警報窗、寬顯示盤左半側、28個非安全操作畫面(總數33個)、部份照明等失電。
- － 安全操作畫面顯示正常。

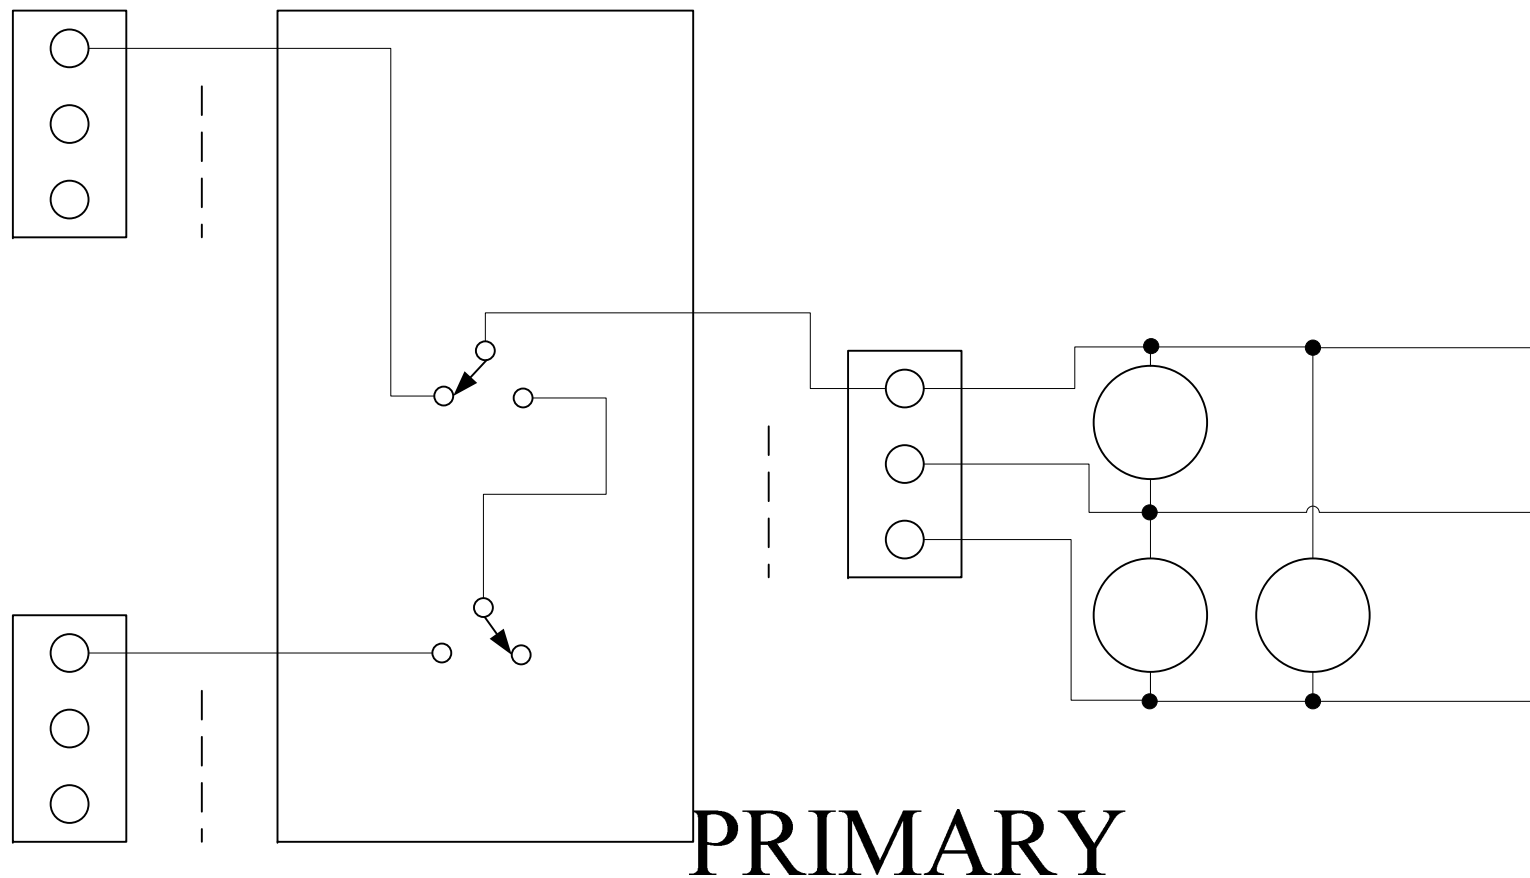
## 電源自動轉換開關簡圖

- CVCF-0100A3因電容器故障，產生大突波，造成下游儀控設備突波吸收器(MOV：Metal Oxide Varistor)短路及其他儀控設備損壞，並造成A串保險絲熔斷。保險絲熔斷後，系統自動進行主要與備用電源間切換，但因當時突波保護器已短路，再引發B串保險絲熔斷。
- 電源自動轉換開關之突波吸收器，放在雙電源下游的設計，當突波吸收器故障時，將導致雙電源共因模式失效。
- 輸入電壓快速上升時，系統控制處理器的電源供應器(IPM:Industry Power Module)，過電壓保護失效，輸出電壓值維持在51VDC，導致下游設備受損。

- 請原設計廠家(GEH)對本系統上游電源及負載，作一整體性可靠度評估。
- 請原設計廠家評估並改善突波吸收器共因模式失效之設計。
- 請英維思公司改善IPM電源供應器輸入電壓快速上升時，過電壓保護失效之瑕疵。
- 請Gutor深入瞭解本系統不穩定之原因，並提出改善建議與措施。
