# 日本東京電力公司核能機組檢測作業記錄不實說明

核 能 管 制 處

九十一年九月三日

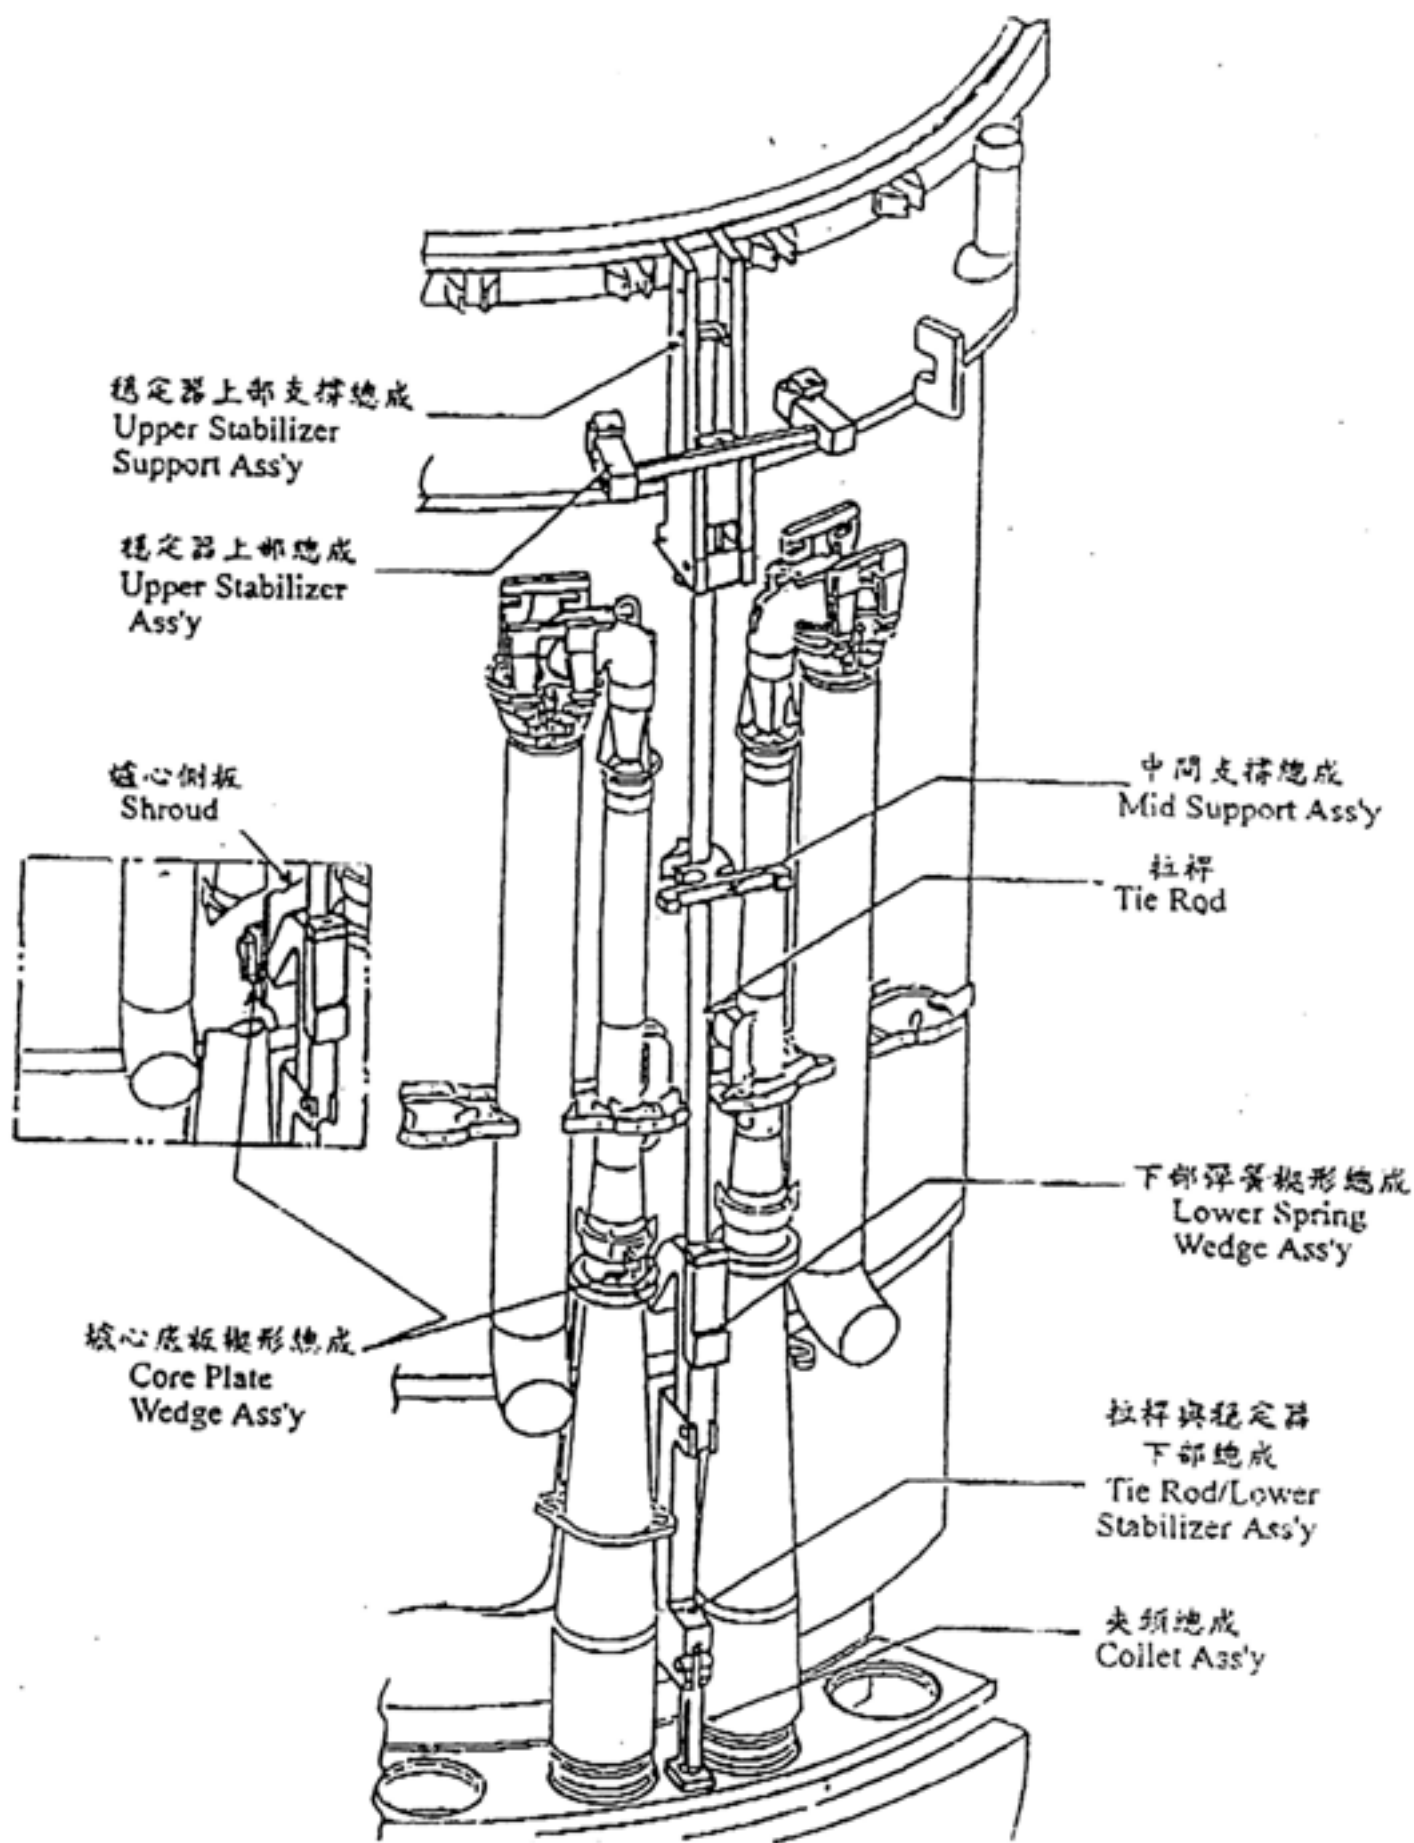
稳定器安装图(Stabilizer Installation)

(一) 一號機：84 年 4 月於 1 號機 EOC-14 進行 IVVI 檢查

發現 H6 焊道有指示，85 年 9 月於 1 號機 EOC-15 執

行爐心側板修理完成，分別於 45°、135°、225°、

315° 加裝穩定器 ( Stabilizer )( 如附圖一 )。
