核一廠二號機第十八次大修原能會視察報告

核一廠二號機第十八次大修，於 91 年 2 月 25 日開始降載停機檢修至 91 年 4 月 19 日機組併聯為止，大修工期總計 52 天，核一廠二號機第十八次大修期間較重要的工作項目如下：

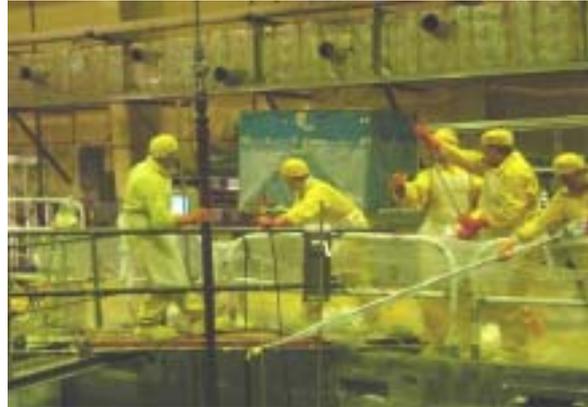
核子反應爐執行水下目視檢測

1. 列入追蹤之 5 項瑕疵，本次未發現成長並經評估後不影響機組安全功能
2. 新發現之異常有下列三項
 - (1) 第 16 號噴射泵爐側之螺栓有 0.012 吋間隙
 - (2) 側板 315 度之輔助上支架有間隙
 - (3) 偵測試片架於 30° 定位不良

本次所發現之 3 件異常，電廠均已分別發出不符合品質報告，並經評估、修理後列入下次大修繼續追蹤檢測，以上各項瑕疵經處理後不影響機組安全。

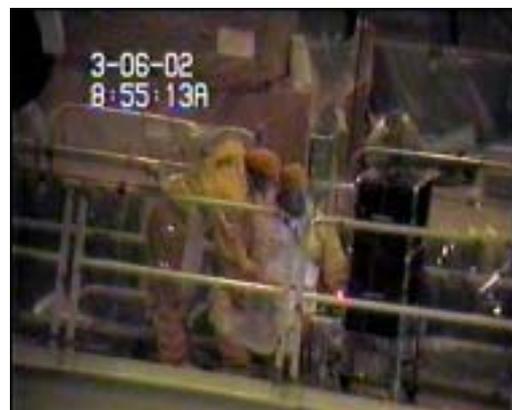
核一廠二號機大修控制棒葉片現場檢查情形

控制棒葉片檢查，結果發現有裂痕者共計 41 支，台電公司依據控制棒檢查和安全評估之結果，更換 24 支控制棒，並以新品控制棒進行替換，至於 22 支只有把手滾輪外側有裂痕的控制棒，經評估後則仍可繼續使用。目前原能會已完成台電公司、奇異公司的安全分析報告和因應措施報告的審查工作，有關安全方面，台電公司的評估結果可以接受；至於安全管制和後續管制措施，相關說明請參見本會網站之「核一廠二號機控制棒完整性安全管制」。

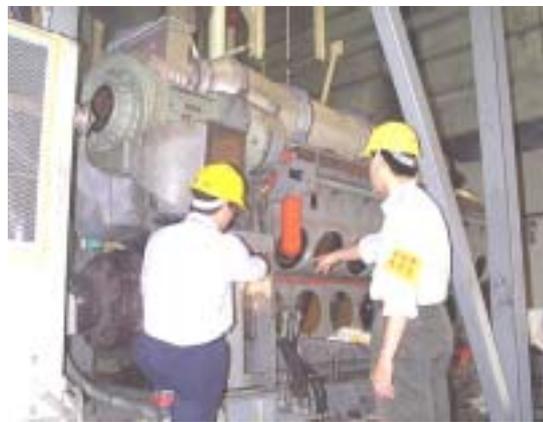
本會視察員於緊急柴油發電機大修時執行視察工作

緊急柴油發電機進行必要的維修與測試，以確保機組有充足且可靠的電力供機組達到安全停機。此次核一廠二號機第十八次大修，連同 5 號緊急柴油發電機一共有三台緊急柴油發電機進行維護，維護項目包含一般性的維修，如每次大修均拆檢 2 座汽缸及活塞、發電機軸承拆檢、勵磁機碳刷拆檢... 等工作，而由於上次大修時曾發現 EDG-B 台之轉子有變形之異常，雖並未影響正常功能，但核一廠為求慎重已於上次大修時，將 EDG-B 轉子予以更換，並利用此次大修將 EDG-A 轉子更換完畢，且每部緊急柴油發電機均經連轉運轉 24 小時加載測試通過，以確定其符合運轉規範中有關緊急柴油發電機可用性之規定。

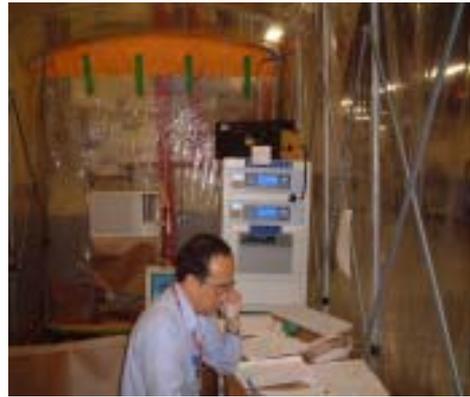
一次圍阻體完整性洩漏測試現場

因此，依據本會頒布之「核能電廠圍阻體洩漏測試技術規範」規定，各核能電廠機組每十年應執行三次一次圍阻體完整性洩漏測試，其間隔期間應約略相等。此次核一廠二號機第十八次大修期間，係依據規定，於4月8日4時30分執行本項測試，經二十四小時洩漏測試結果顯示其洩漏率(Lam)為0.65 La，95%信賴度之上限洩漏率(95%UCL)為0.66 La，均符合小於0.75 La之規定。機組並於4月10日6時自一次圍阻體引出1.0 La的測試流量(Lf)，執行輔助驗證測試，經四小時之輔助驗證測試結果，其洩漏率為1.45 La，符合介於1.40 La (Lam+ Lf - 0.25 La)與1.90 La (Lam+ Lf + 0.25 La)之規定。(La：峰壓測試最大允許洩漏率)

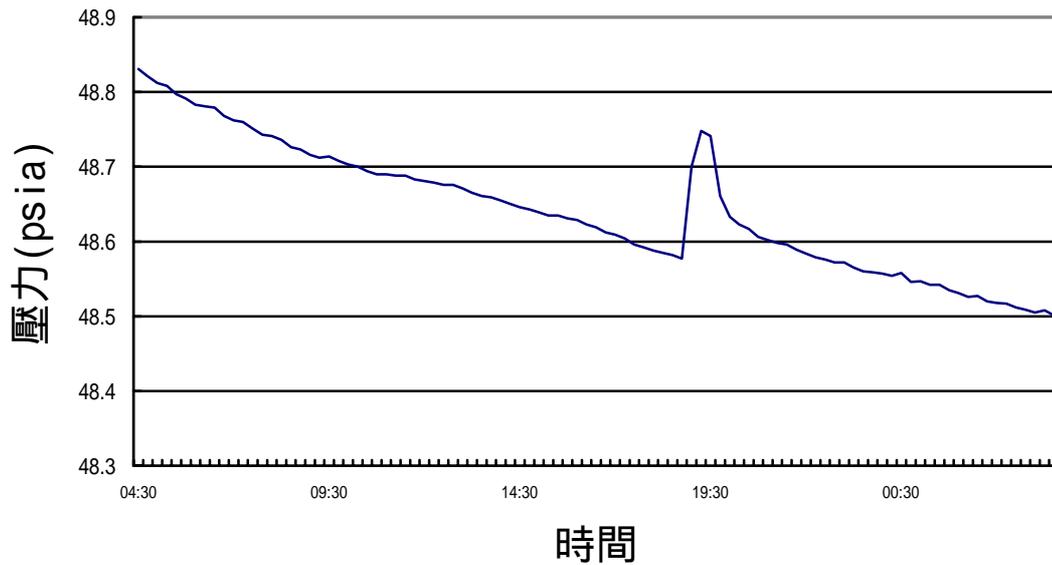
一次圍阻體完整性洩漏測試壓力趨勢圖

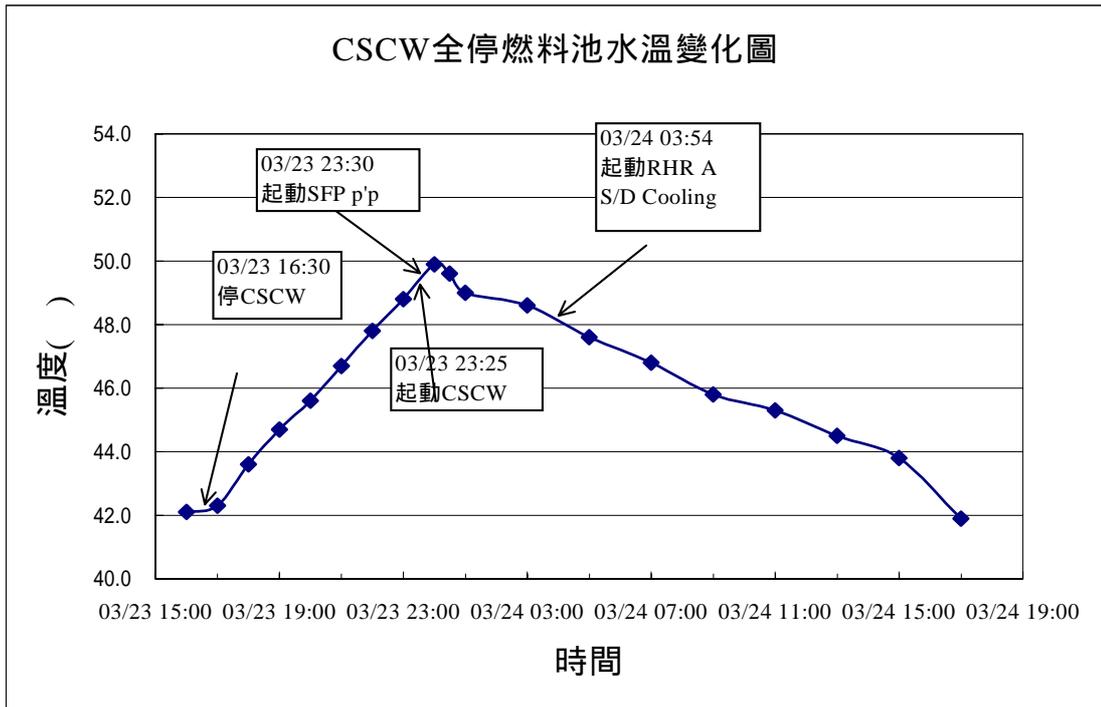
91年3月23日16:29至23:25是聯合廠房冷卻水系統共管檢修全停期間,根據紀錄此段時間用過燃料池水溫變化如圖一所示,最高溫為49.9 小於本會要求之行政限制值60,而整個大修期間用過燃料池水溫變化亦在安全限值之下。

圖一 聯合廠房冷卻水系統全停燃料池水溫度變化圖

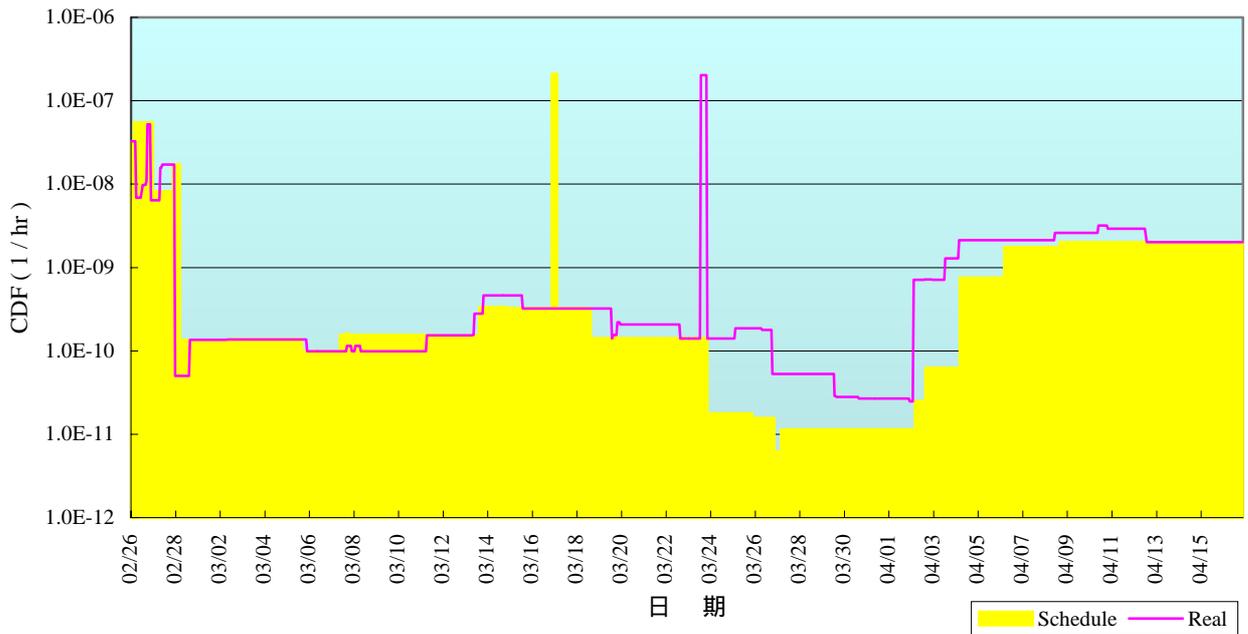
核電廠目前大修計畫排程是朝向最佳化之運轉組態作安排，儘量避免產生高風險之作業規劃，對進行必要之檢修，無可避免地導致產生相對高風險狀況時，則事先擬定對應之應變及防範措施，避免意外狀況發生。此次核一、二號機變更大修排程前後之大修風險趨勢分析比較如圖二所示，最高風險值未變動，其大修爐心受損機率最高值為 $2.09E-7/hr$ ，停機期間大修風險值在 $6.23E-12/hr$ 至 $2.09E-7/hr$ 之間。

圖二 核一廠二號機 EOC-18 大修風險趨勢圖

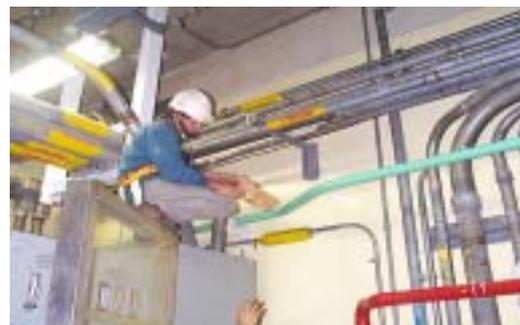
本會視察員於現場視察工作人員進行 RCIC/ASP 盤面部分線路重新繞線工作

經清查與 RCIC/ASP 與 RHR/ASP 系統有關之電纜管線共計 153 條，查出其中有 5 條 RCIC/ASP 電纜線之路徑經過電纜室(Cable Vault) 東北角；此種情形，將使 RCIC/ASP 無法發揮應有之替代停機功能，且與當初設計要求不符。本會於 90 年 5 月份發出注意改善事項(附件四)要求電廠檢討改善，電廠答覆將提 DCR 在一/二號機大修時，將該 5 條電纜線重新繞線不再經過電纜室，二號機此次大修期間 RCIC/ASP 5 條電纜線進行重繞線時，本會視察員赴現場視察重繞線情形，在繞線完成後執行之絕緣測試、導通試驗、功能及可用性/流量測試，皆符合要求。
