# 核三廠一號機三月十八日喪失廠內外

## 交流電源事件調查報告綜合摘要

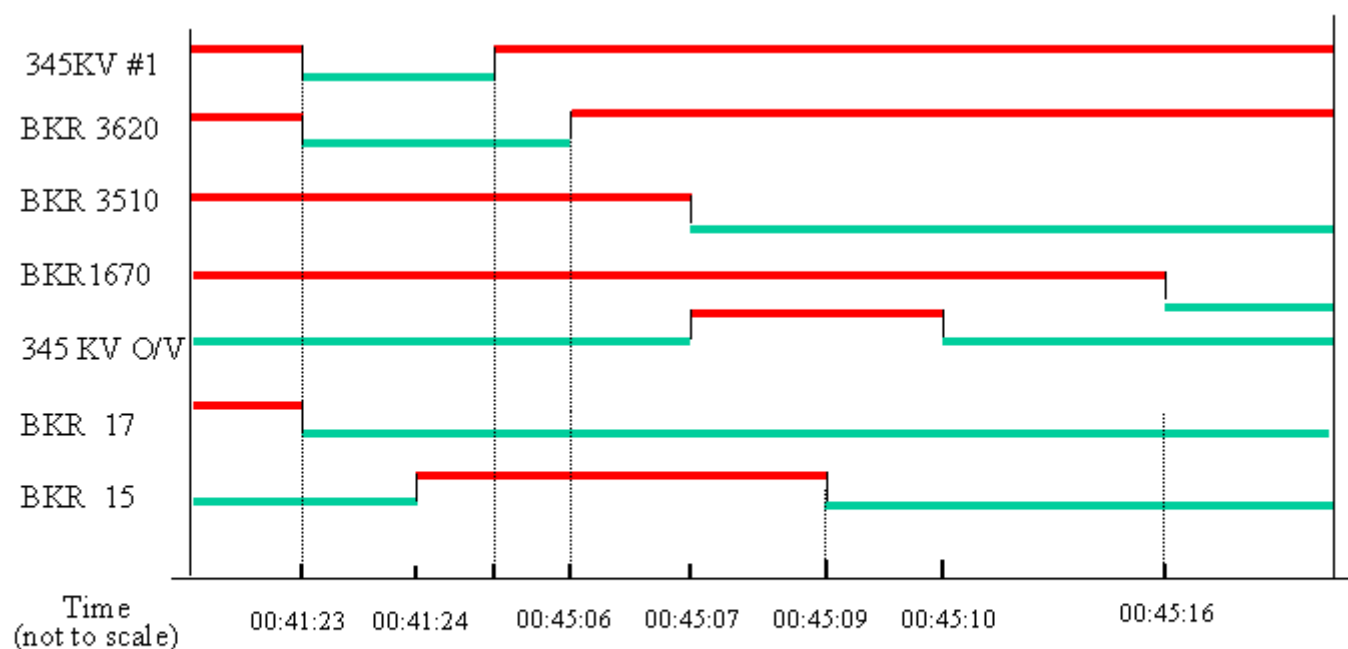
圖二 3月18日相關斷路器啟閉時序圖

根據事故後對 A 串匯流排現場的檢查，第 17 號與第 15 號斷路器都明顯嚴重受損(請參見照片一、二、三)。再由事故前的斷路器受電狀況看來(請參見圖二)，00：41~00：45 之間的 161KV 電源是正常的，因此 15 號斷路器應非第一個故障點，因此在 00：45：06 秒時關閉 3620 斷路器，而在 00：45：07 秒時便發生 3510 斷路器跳脫，因此第一個故障點應該是第 17 號斷路器。

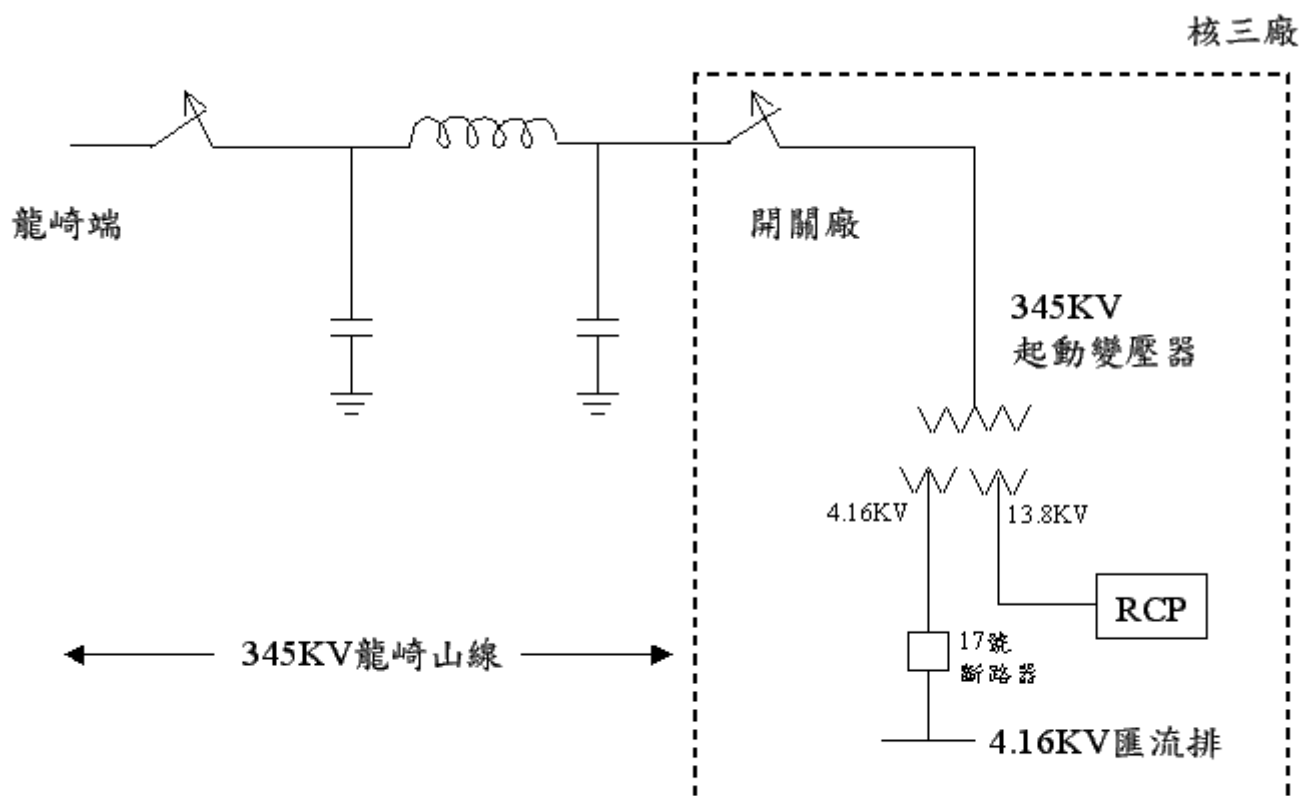
圖四 線路共振簡要說明圖

稱鐵磁共振，Ferro-Resonance)，根據原能會邀請參與調查之專家學者發現，三月十七日 20：38 時發生 345KV 龍崎山線跳脫(請參見圖四)，當時該線路在核三廠端所對應的斷路器(3520 與 3530)並沒有跳開，由於龍崎山線線路相當長，經由線路之等效電容、等效電感、核三廠起動變壓器電抗等的交互作用，出現線路共振的現象。在三月十七日 20：38 分龍崎山線跳脫後，因當時核三廠二部機都是在停機狀態，因此 345KV 系統應該沒有任何電源，但核三廠開關場暫態記錄器卻顯示，在龍崎山線跳脫後，345KV 線路曾有約二秒鐘的電壓讀數記錄，並且該電壓超出記錄器的範圍。

造成線路共振的另一個重要成因，是核三廠反應器冷卻水泵(RCP)的飛輪轉動。在三月十七日 20：38 喪失 345KV 外線時，核三廠一號機的三台反應器冷卻水泵因飛輪的慣性而仍在轉動，此時由於電動機轉變為發電機的效應，導致向 13.8KV 系統逆送電力，經由起動變壓器而造成 345KV 線路電壓上升的現象，因而對 17 號斷路器的絕緣形成高電壓衝擊，傷及 17 號斷路器的絕緣。

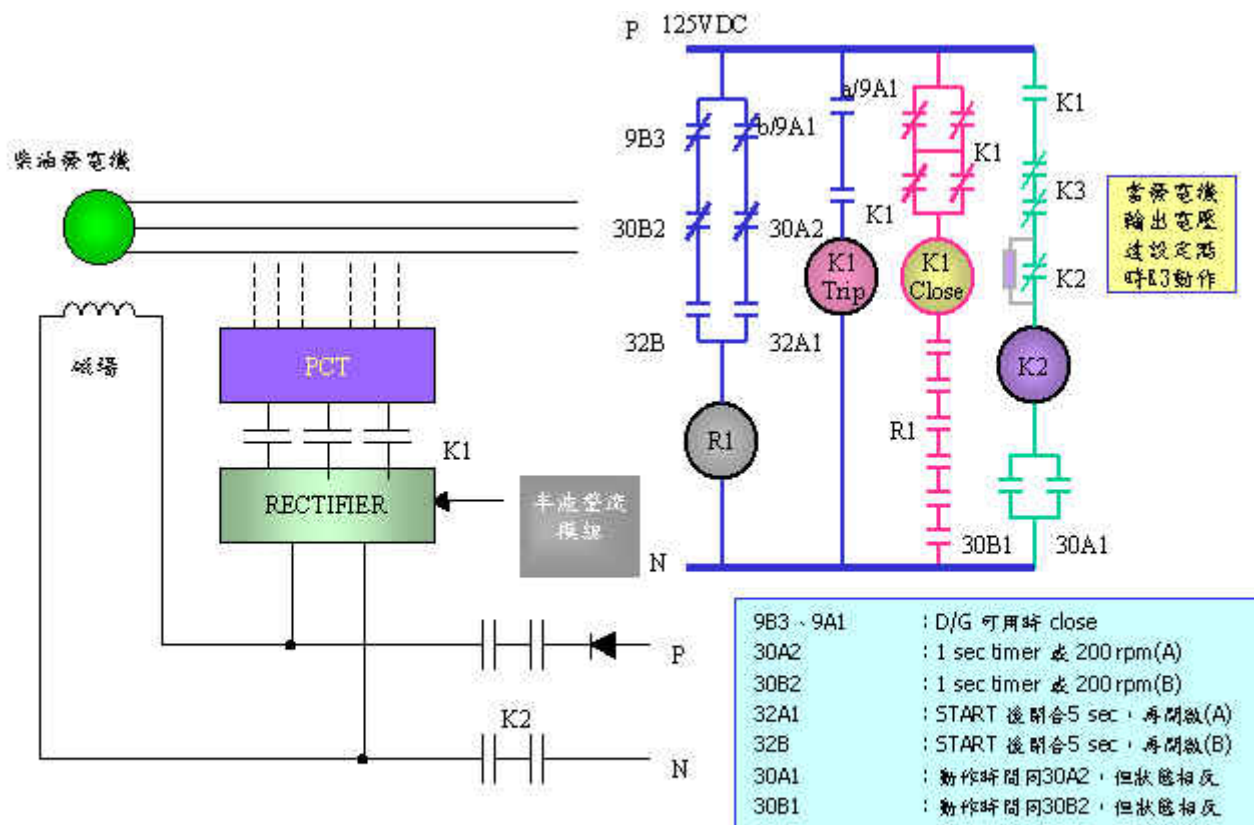
圖五 緊急柴油發電機的激磁回路

三月十八日事故發生時，B 串 4.16KV 緊要電源匯流排喪失廠外電力供應時，B 串緊急柴油發電機依原先設計自動起動，惟因未激磁而無法建立電壓(請參見圖五)，致使緊急柴油發電機雖起動卻無法供電。事件後，三月十八日中午電廠在維持 B 串緊急柴油發電機原狀下，重新起動，結果起動成功，激磁亦正常動作。

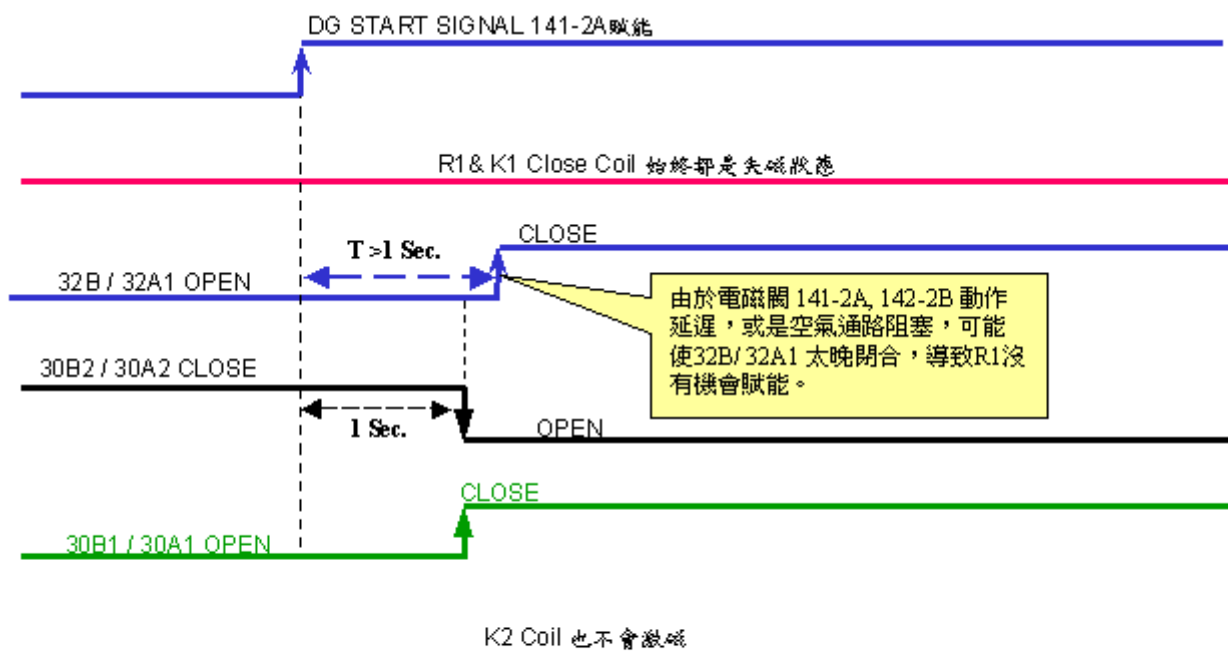
圖六 B台柴油發電機激磁失敗信號時序圖

本次事件後，電廠依緊急柴油發電機激磁控制回路將  $R_1$ 、 $K_1$  等設備分段隔離，逐一反覆多次測試。在多次測試中，將柴油發電機安全訊號的 A 串、B 串隔離，分別測試，結果發現：單獨執行 A 串時，引動壓力開關 PS-32A1 及 32B 的電磁閥 141-2A 有輕微空氣洩漏現象。單獨執行 B 串時，引動壓力開關 PS-32A1 及 32B 的氣動電磁閥 142-2B 無法動作(請參見圖六)，但將原可同時產生 A 串、B 串分支訊號的柴油發電機安全訊號依原設計正常模擬，同時產生 A 串、B 串分

支訊號，結果激磁仍能正常動作(此部分共執行兩次測試)。

依現行規定電磁閥 141-2A 及 142-2B 之更換週期為每三次大修（即約五年）須予以更換。經清查該二電磁閥在 89 年 5 月 2 日已定期更換過，並經測試功能正常。因此本次事件中，B 串緊急柴油發電機無法激磁現象，應屬激磁回路上氣動電磁閥 141-2A 及 141-2B 動作不順，但亦不能完全排除因 R1 之 6 組接點隨機性失效所致。

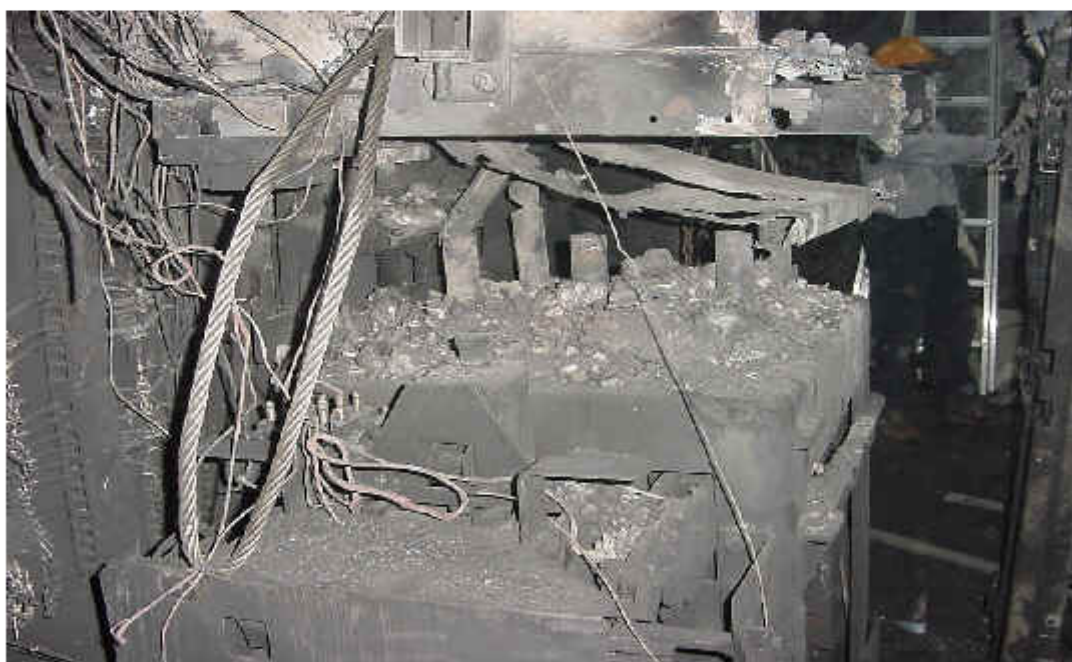
照片一 17號斷路器正常與損壞情形比較

另外由 A 串匯流排的現場可以發現，第 17 號斷路器的匯流排端沒有明顯受損，再由電源側的接點狀況看來，造成第 17 號斷路器毀

損的因素應該是過電壓破壞而非過電流破壞，這個結果與第 17 號斷路器在事故前是處在開啟狀態，而關閉 3620 斷路器便發生事故的時序來看，是合理的。

第 17 號斷路器是在開啟狀態下發生事故，並且現場狀況類似於過電壓破壞看來，第 17 號斷路器絕緣劣化可能是事故的肇因。而由毀損的 17 號斷路器看來，其受電端 B 相受損最嚴重，因此 17 號斷路器故障的可能主因，應為 B 相接點在事故發生前已經有絕緣劣化，於三月十八日 00：41 之 345KV 中斷時，當時的電壓突波可能便已造成局部電弧的現象，此局部電弧再造成接點附近空氣發生離子化，由於開關箱內部為密閉空間，空氣離子化的現象不易立即消失。到 00：45 關閉 3620 斷路器進行 345KV 復電時，電壓暫態終於使得該斷路器毀損。此外，現場因電弧而嚴重毀傷，實體證據蒐集不易，故也不能完全排除 17 號斷路器有機械故障的可能性。

廠外 345KV 輸電系統的不穩定(請參見圖三)，應為第 17 號斷路器絕緣劣化之可能原因。根據分析，每當 345KV 線路發生暫態，對 17 號斷路器受電端會造成電壓突波的現象，電壓範圍大約在 7KV 到 9KV 之間，這種隨時間累積的電壓突波效應，可能便是絕緣劣化之原因。

核三廠一號機緊要電源匯流排 A 串的第十七號斷路器故障，為本次事故之主因。而斷路器故障原因，係 B 相接點在事故發生前已經有絕緣劣化的現象。根據事故後調查證據顯示，核三廠廠外輸電系統不穩定，對斷路器的絕緣會導致不良的影響，而其中以三月十七日二十時三十八分廠外 345KV 龍崎山線跳脫，經由線路共振所產生的高電壓現象，應是引發十七號斷路器絕緣劣化的重要原因。

17號斷路器損壞情形

- (1) 應儘速檢討改善核三廠內緊要電源之供電策略，以確保其獨立性及多重性。
- (2) 應檢討改善各核能電廠斷路器的檢測作業。
- (3) 應檢討改善核三廠內各電氣系統保護設計之妥適性。

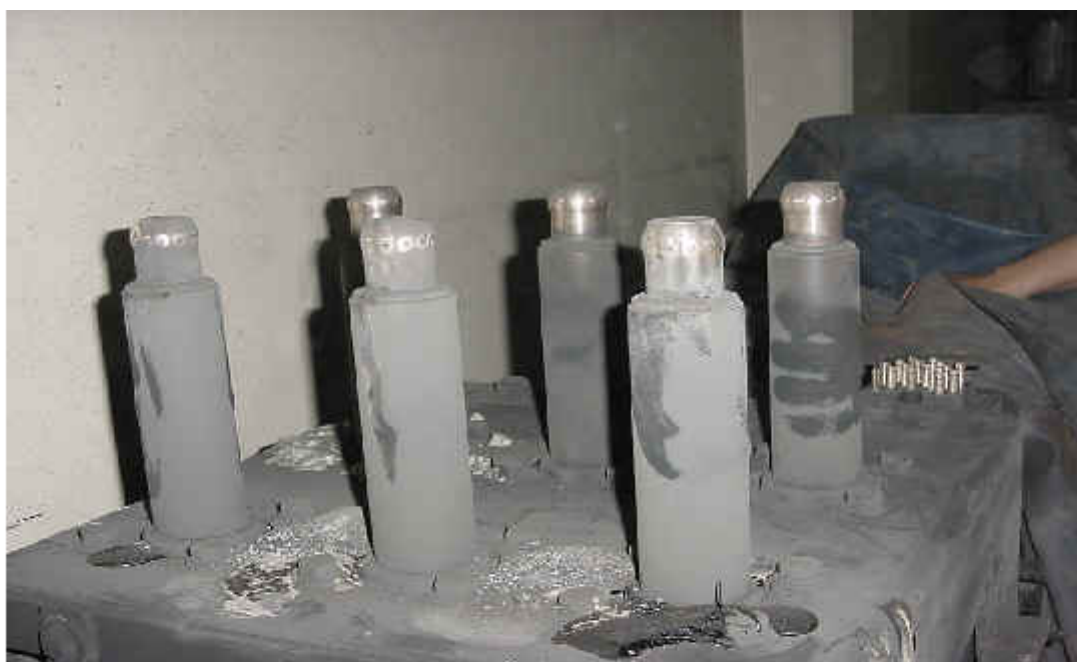
照片二 15號斷路器損壞情形

根據以上的判斷，三月十八日事故發生的可能過程為，A 串緊要電源匯流排上，由 345KV 受電的 17 號斷路器發生接地故障，引起電弧燃燒並波及到第 15 號斷路器，使得第 15 號斷路器也發生電源側接地故障。斷路器故障後導致 A 串匯流排接地，使得 A 串匯流排無法受電，另外也造成斷路器 3510 與 1670 跳脫，使得廠外 161KV 和 345KV 交流電源都無法送至 B 串緊要電源匯流排。

15號斷路器插入匯流排之連接頭損壞情形

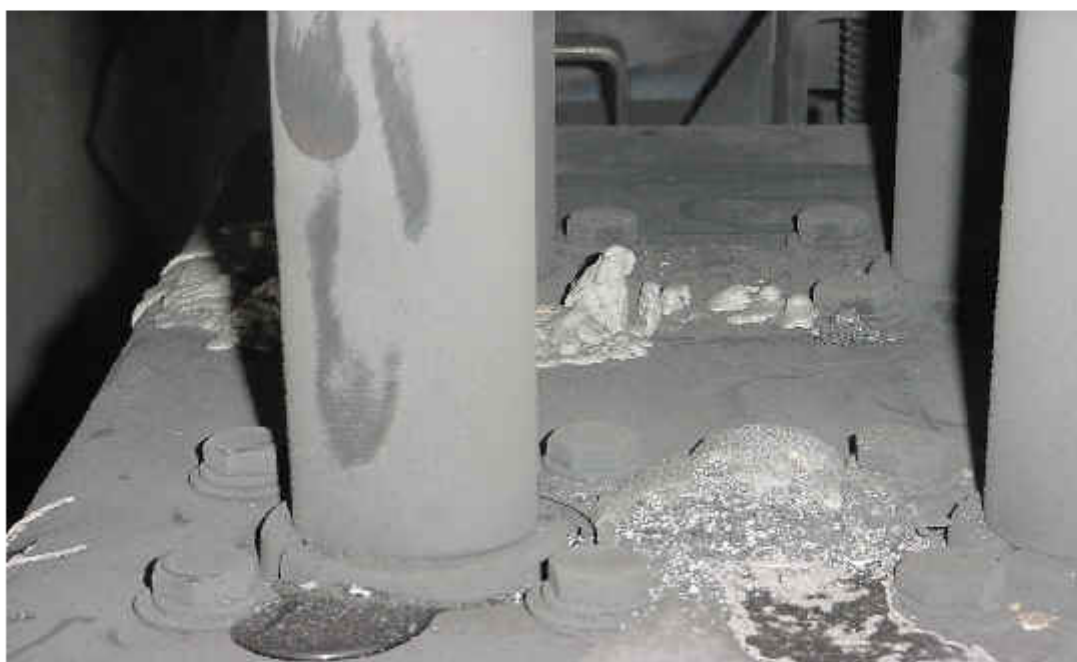
15號斷路器匡架損壞情形

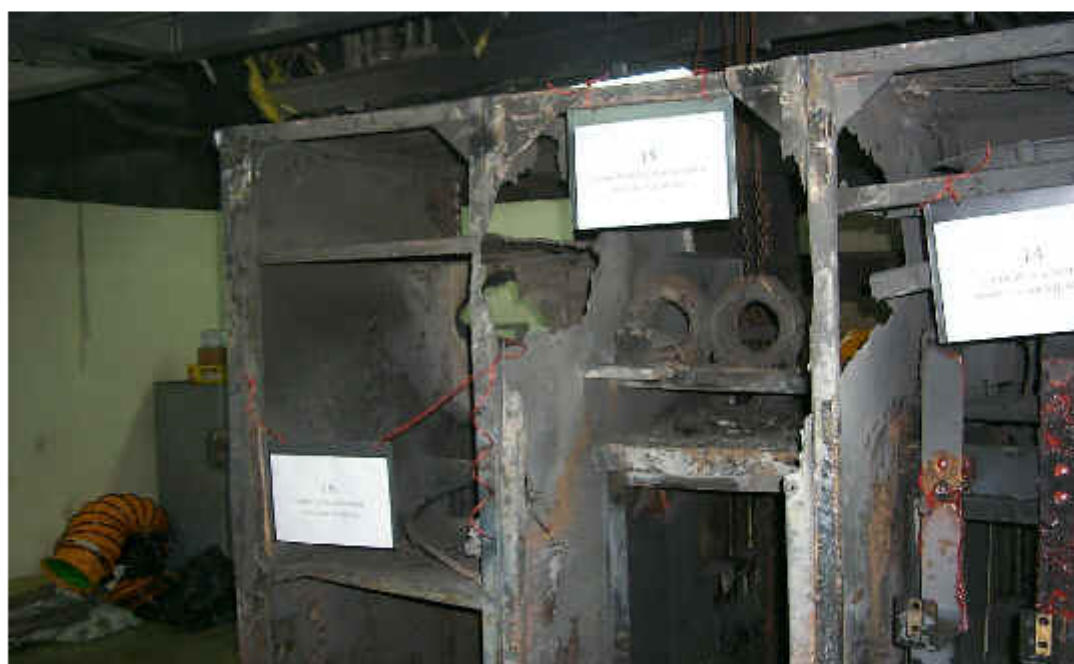
照片三 匯流排盤面正常與損壞情形比較

匯流排盤面損壞情形
