# 核三廠二號機再啟動申請案 綜合查證摘要報告

行政院原子能委員會  
中華民國九十年四月二十五日

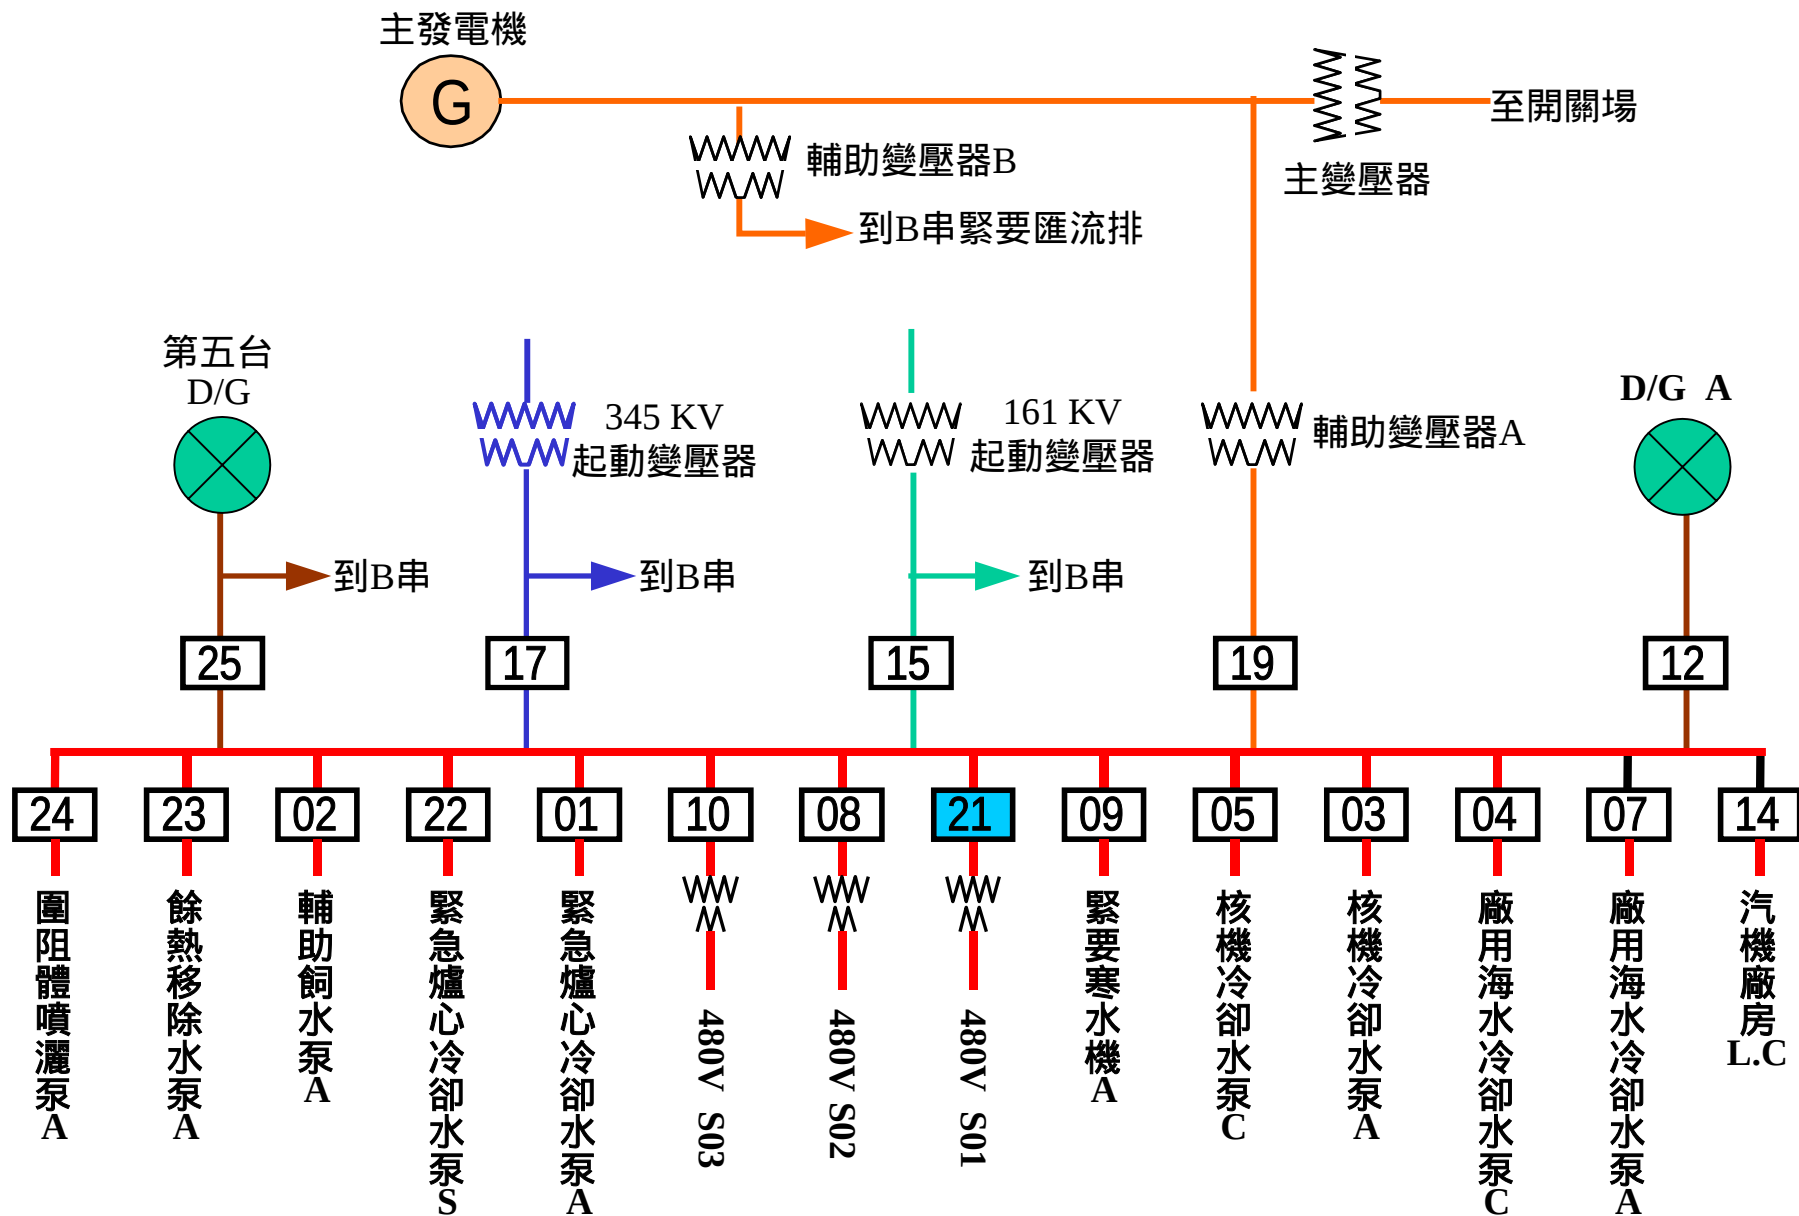
圖三 核三廠二號機4.16KV A串緊要匯流排斷路器配置示意圖

- (一) 根據查證核三廠二號機事故後所執行檢測之紀錄，電源相關斷路器之電氣特性及操作特性檢查結果符合標準，故應可以防範機械故障的發生。
- (二) 斷路器絕緣套管 HI-POT 測試結果，除 A-PBS01-21 一只絕緣套管未達標準外，其餘均符合廠家標準，而 A-PBS01-21 則已加以更新。A-PBS01-21 斷路器係用於 A 串緊要匯流排負載側（請參見圖三），為下游負載中心之斷路器，應不至於受到電壓突波或鐵磁共振之影響，故研判其絕緣較差之原因與一號機之事故無直接關聯。此外，A-PBS01-21 正常使用電壓為 4.16 仟伏，但於 HI-POT 測試時，該等級之斷路器須加壓至 14 仟伏方合格，而 A-PBS01-21 斷路器六支絕緣套管，其中只能加壓至 11 仟伏，雖然已超過其正常使用電壓甚多，但為保守起見，將其更換是可接受作法。

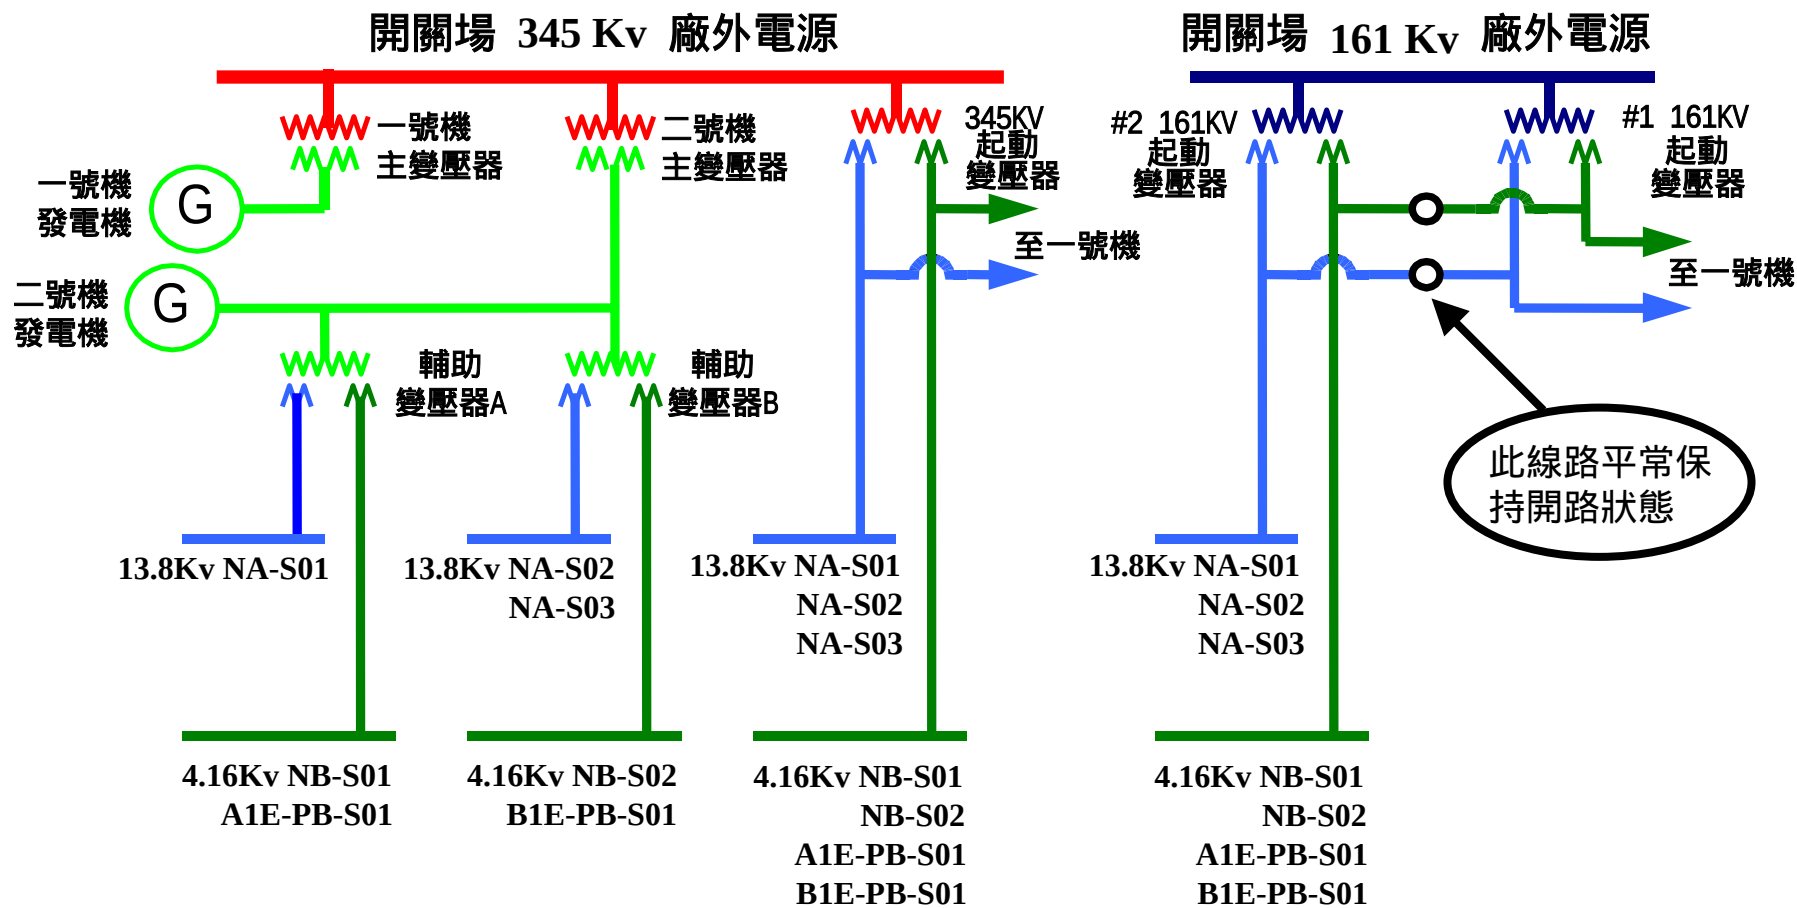
圖六 核三廠二號機變壓器配置示意簡圖

- (一)基於事故前及事故期間的過電壓狀況，是發生在 345 仟伏系統，因此檢查 345 仟伏及 161 仟伏變壓器，在範圍上可以接受（參見圖六）。
- (二)查證變壓器部分所執行之各項測試，符合品質要求。

經查證核三廠已再檢查 345 仟伏起動變壓器，發現避雷器接地線裸露部分略微生銹，已隨即加以處理，至於主變壓器及輔助變壓器之絕緣測試，台電公司已於四月十九日完成測試工作，測試結果正常。
