# 核二廠廠內外交流電源相關系統 安全查證摘要報告

行政院原子能委員會

中華民國九十年四月三十日

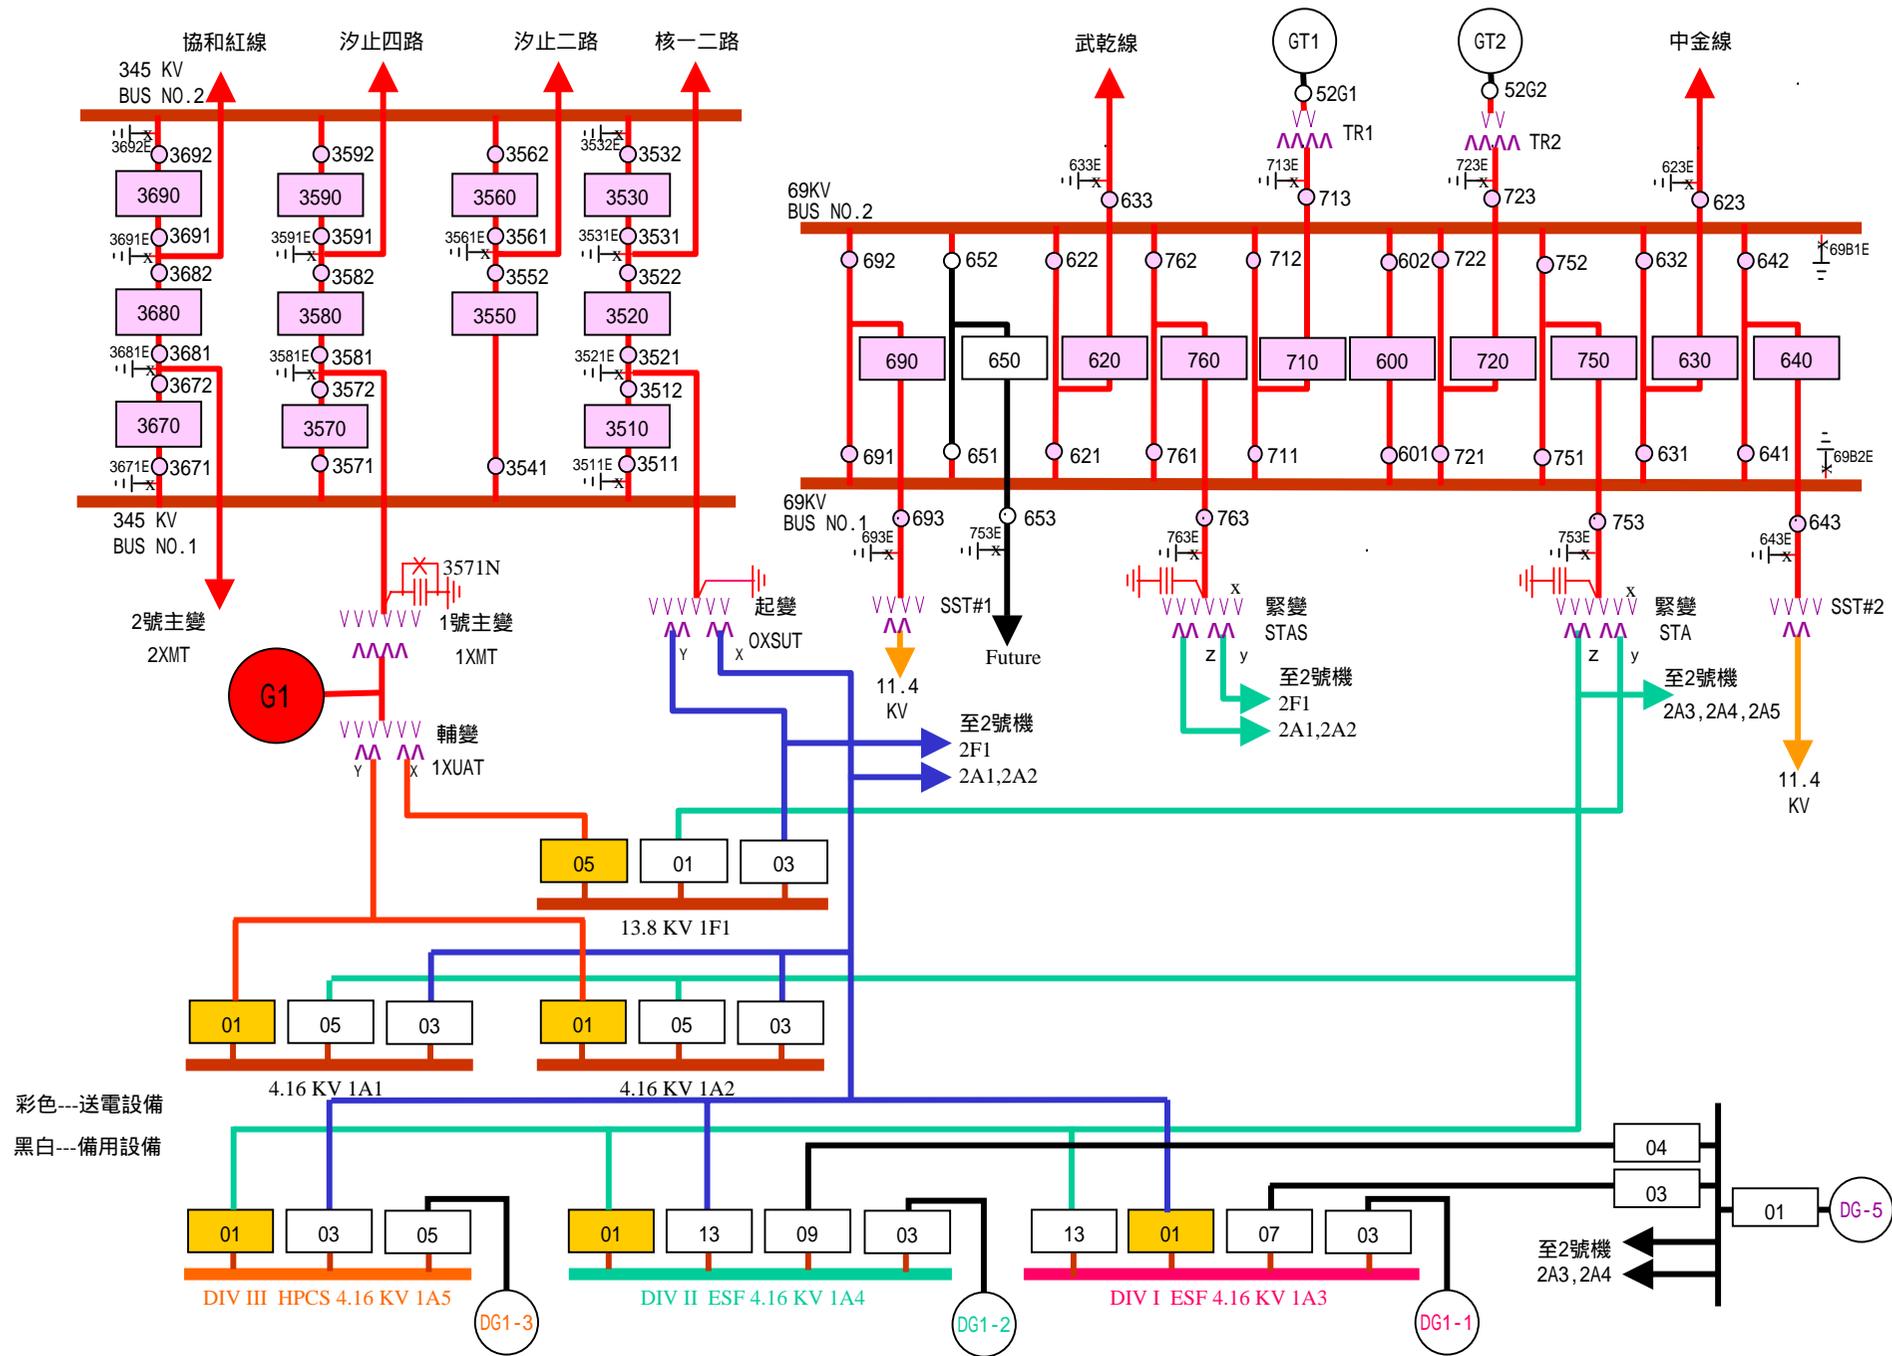
圖一 核二廠開關場及廠內高壓電力配置單線圖

核二廠在外電供電之設計上，在喪失 345KV 外電時，起動變壓器供電斷路器 3510 及 3520 亦不會自動跳脫，此設計類似核三廠。亦即，當外電不穩定時，由於輸電線路之等效電容、等效電感、核二廠起動變壓器電抗等的交互作用，而潛在產生鐵磁共振之可能性。未來核二廠將參照核三廠事故後之改善作法，在外電喪失時，跳脫 3510 及 3520 斷路器（請參見圖一），以防止外電不穩定時，發生鐵磁共振的現象。此部份之確實做法，原能會將採取後續之追蹤管制。

(三)核二廠針對防範鐵磁共振之開關廠斷路器動作設計，宜再詳細評估並據以執行。

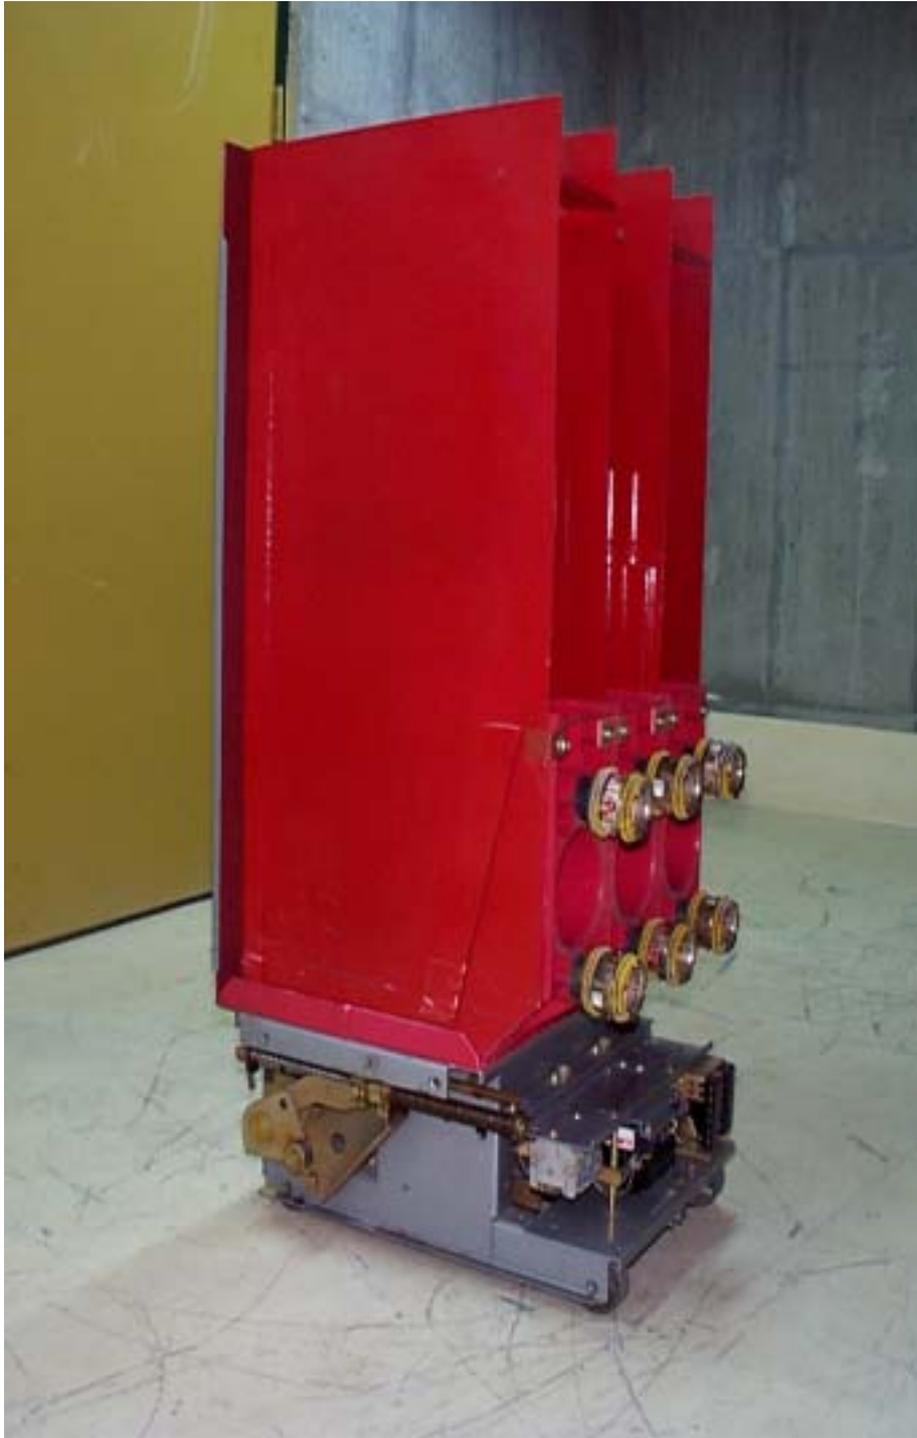
圖二 ITE 5HK350斷路器外觀

核二廠 4.16KV 緊要電源匯流排受電斷路器共有兩種型式。A3、A4 緊要匯流排之斷路器為 ITE 公司 5HK350(1200A)型(參見圖二)，而 A5 緊要電源匯流排之斷路器為 GE 公司 AM-4.16-350-2H(1200A)型(參見圖三)。根據 ITE 公司廠家說明書之要求，5HK350 型斷路器

清查核二廠近三年 4.16KV 緊要電源匯流排受電斷路器之維修及測試結果，各項測試紀錄均符合要求。另外為因應核三廠一號機事故之經驗，核二廠利用本次二號機第十四次大修，修改相關程序書規定，增列絕緣耐壓試驗，並已完成 A4、A5 緊要電源匯流排斷路器之試驗，結果均符合要求。

此外，依原廠家說明書，5HK350 型斷路器在額定電流的情形下，建議每 1000 次執行一次檢查，而無操作次數之限制；GE AM-4.16-350-2H 型斷路器在額定電流的情形下，可操作 2500 次，並建議每 1000 次執行一次檢查。核二廠 4.16KV 緊要電源匯流排受電斷路器之實際操作次數，最高之斷路器為一號機第三區緊急柴油發電機供電至 A5 緊要電源匯流排之 1,295 次，操作次數較高之原因為執行柴油機功能測試，其操作次數雖較頻繁，然而其操作大部份為無負載之情形，且於機組每次大修時，電廠均執行斷路器之維護與檢查工作，較廠家建議每動作 1000 次檢查一次之檢查週期更為嚴

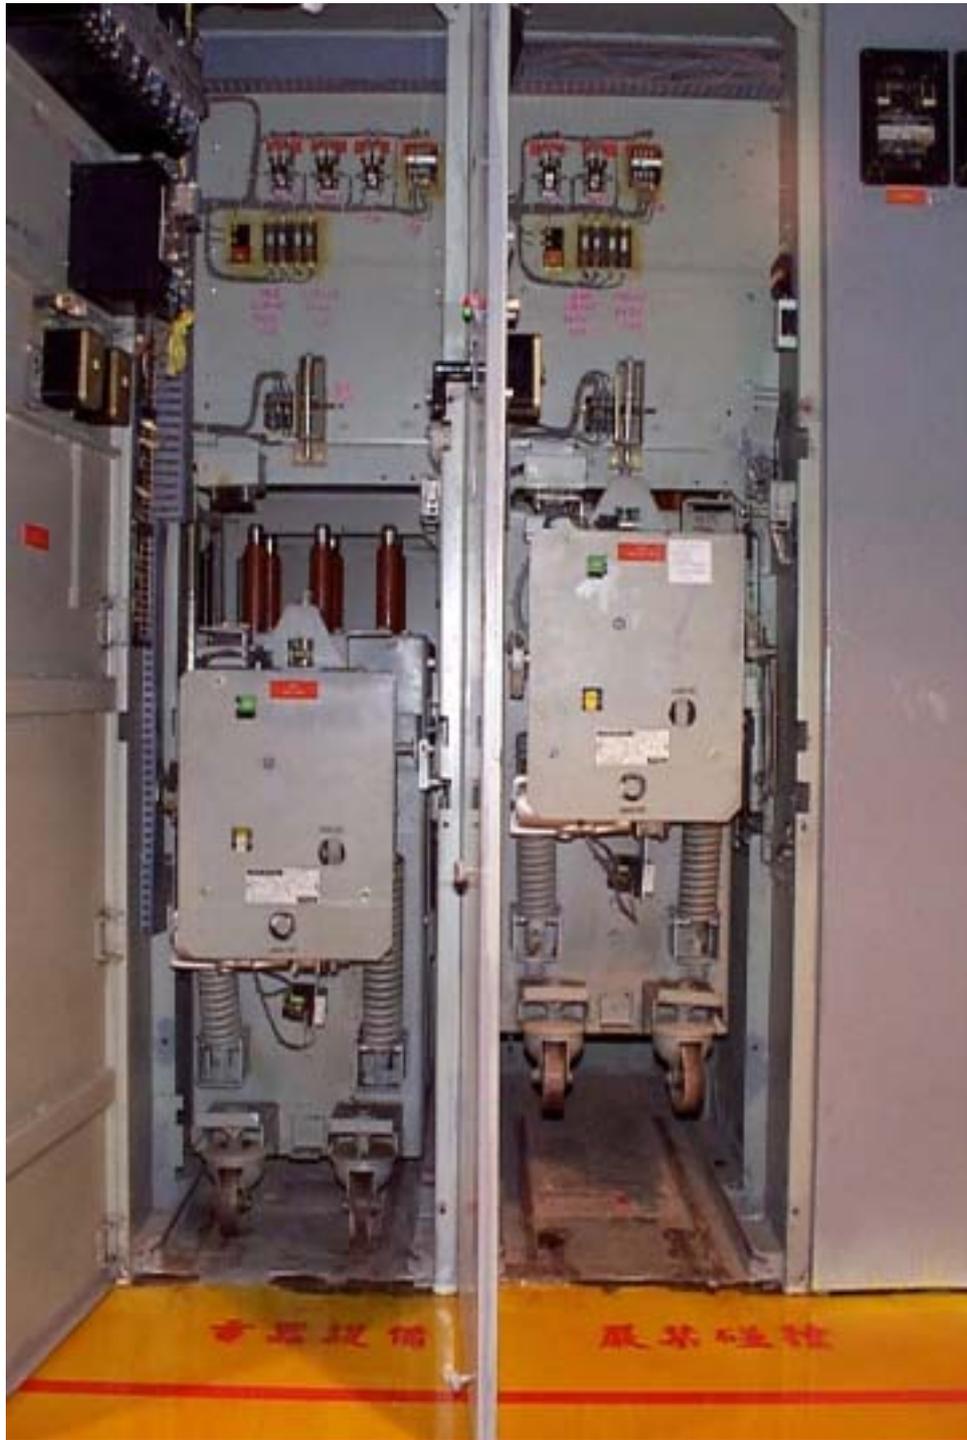
圖三 奇異公司AM-350-2H斷路器退出及插入匯流排情形

應執行之檢查項目有絕緣量測、接觸子間距及動作機構之功能測試等。核二廠因應該型斷路器維修作業之要求，維護部門建立有程序書 749，於每次大修時，執行斷路器在開啟及閉合狀態時固定消弧端間之徑距、閉合、跳脫時間、絕緣電阻量測等檢查工作。GE 公司廠家說明書所要求之 AM-4.16-350-2H 型斷路器應執行之檢查項目大致與 ITE 公司 5HK350 型斷路器相同，核二廠亦已建立程序書 750，於每次大修時執行該型斷路器在開啟及閉合狀態時各靜動接點間隙、閉合、跳脫時間、絕緣電阻量測等檢查工作。

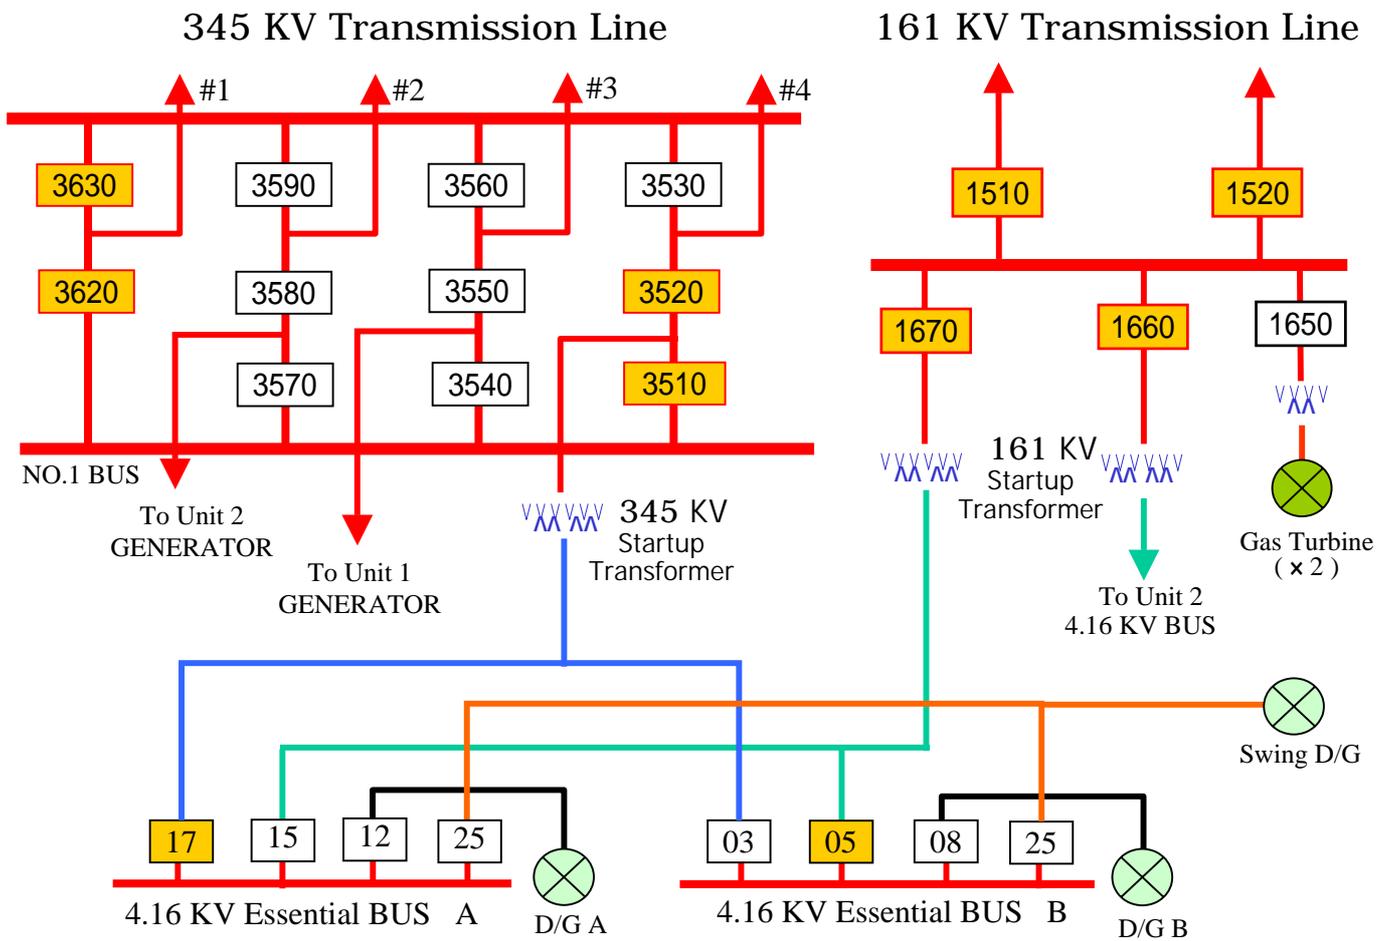
圖四 核三廠交流電力系統配置圖

此次核三廠一號機發生喪失廠內外交流電源事故的主要可能原因為鐵磁共振 (Frerro-Resonance)，根據原能會邀請參與調查之專家學者發現，三月十七日 20:38 時發生 345KV 龍崎山線跳脫(請參見圖四)，當時該線路在核三廠端所對應的斷路器(3520 與 3530)並沒有跳開，由於龍崎山線線路相當長，經由線路之等效電容、等效電感、核三廠起動變壓器電抗等的交互作用，出現鐵磁共振的現象(請參見圖五)。在三月十七日 20:38 龍崎山線跳脫後，核三廠 345KV 系統應該沒有任何電源，但核三廠開關場暫態記錄器卻顯示，在龍崎山線跳脫後 345KV 線路曾有約二秒鐘的電壓讀數紀錄，並且該電壓超出記錄器的範圍，此為發生鐵磁共振的直接證據。

台電公司為了防範核三發生鐵磁共振，於九十年四月十二日在大鵬一路與龍崎山線兩迴線路上，裝設遙控跳脫設備以解決此一問題。此遙控跳脫設備是利用大鵬及龍崎至核三廠之微波音頻訊號，當龍崎端斷路器(或大鵬端)開啟時，利用斷路器之補助接點啟動音頻機組發送出遙控跳脫訊號至核三端之接收器，核三端接收器收到此一訊號

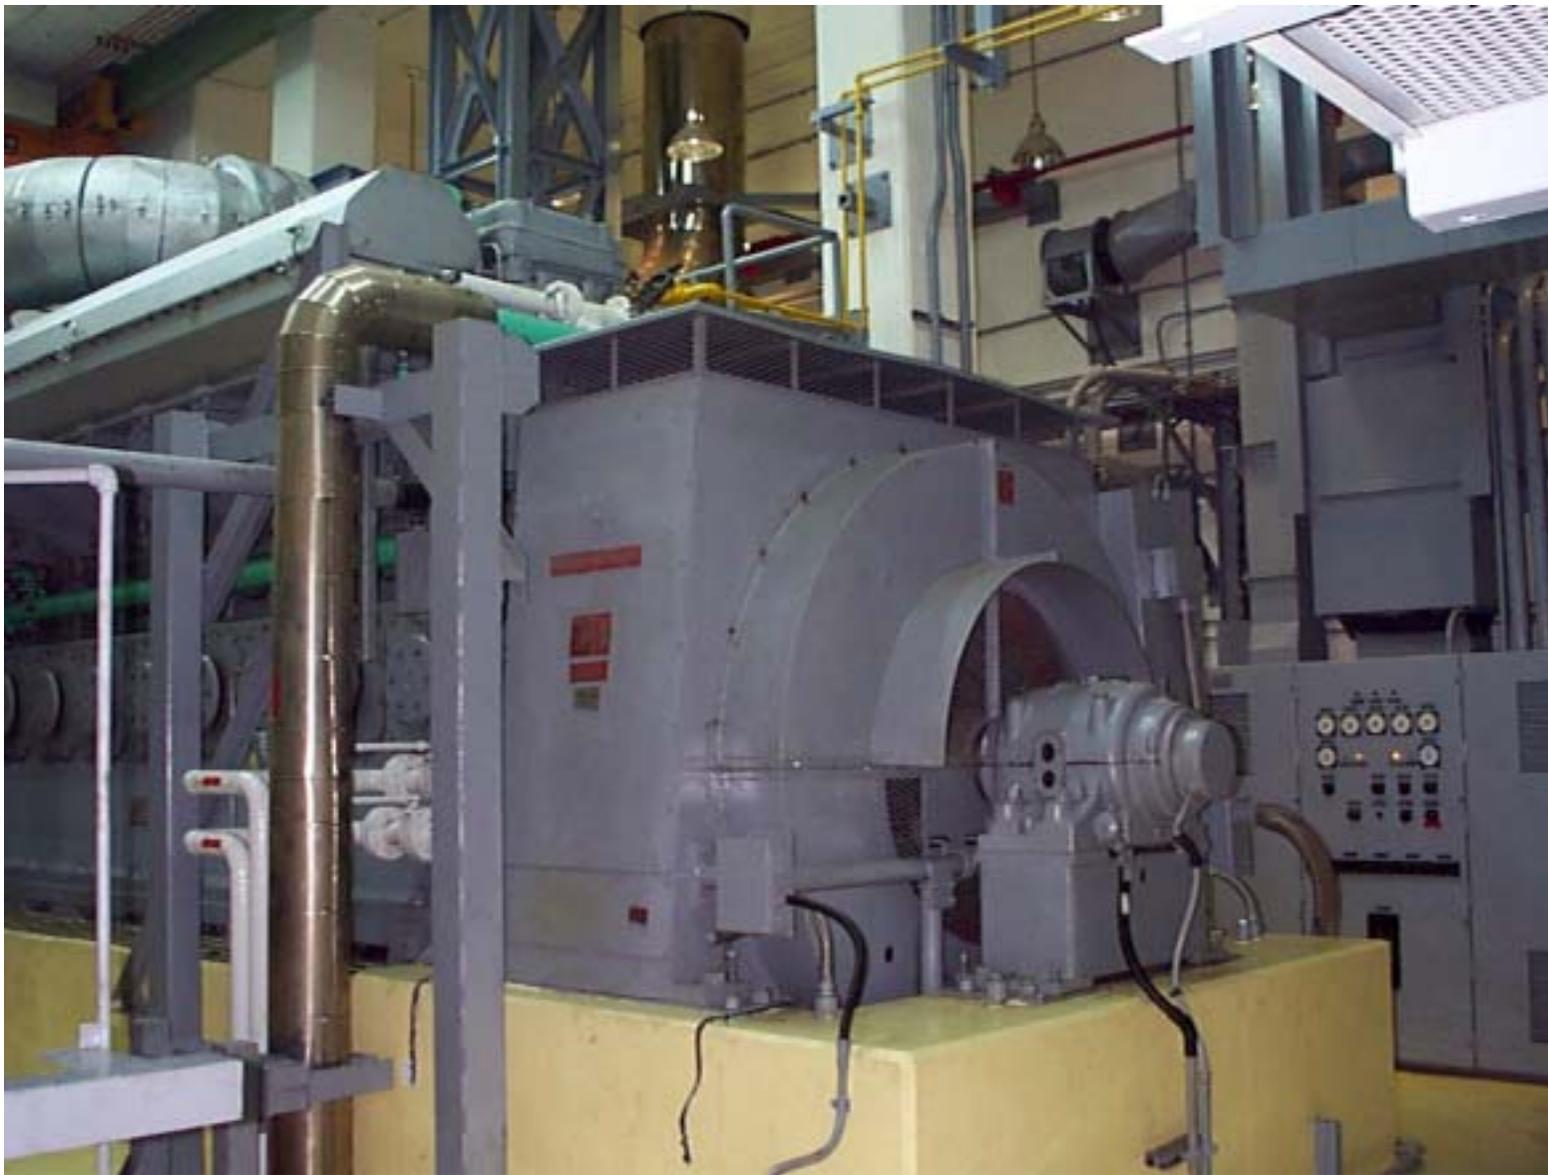
圖六 核二廠 DIV. 、 緊急柴油發電機

核二廠二部機 DIV I 或 DIV II 緊急柴油發電機的引擎，都是由美國 DELAVAL 公司製造，發電機則由 ELECTRIC PRODUCTS 公司製造（參見圖六），發電機額定功率為 3600KW；DIV III 緊急柴油發電機的引擎是由美國 MORRISON KNUDSEN 公司製造，發電機則由 ELECTRIC PRODUCTS 製造（參見圖七），發電機額定功率為 2200KW；第五台柴油發電機引擎為德國 MTU 公司製造，發電機則由 Siemens 公司製造（參見圖八），其額定功率為 3910KW（核三廠緊急柴油發電機的額定功率為 7000KW）。

經查證核二廠一號機緊急柴油發電機最近 20 次起動測試記錄, DIV I 的測試結果為全部成功, DIV II 的測試結果有一次失敗紀錄,原因是:起動後電壓僅 2200V,無法調高,係電壓調整器(AVR) K<sub>4</sub> 電驛接點不良,經現場檢修後,再測試成功。二號機緊急柴油發電機最近 20 次起動測試記錄, DIV I 的測試結果有一次失敗紀錄,原因是: FAIL START 起動空氣分配器安裝不良,經檢修後再測試成功, DIV II 的測試則是全部成功。另外關於 DIV III 的二部緊急柴油發電

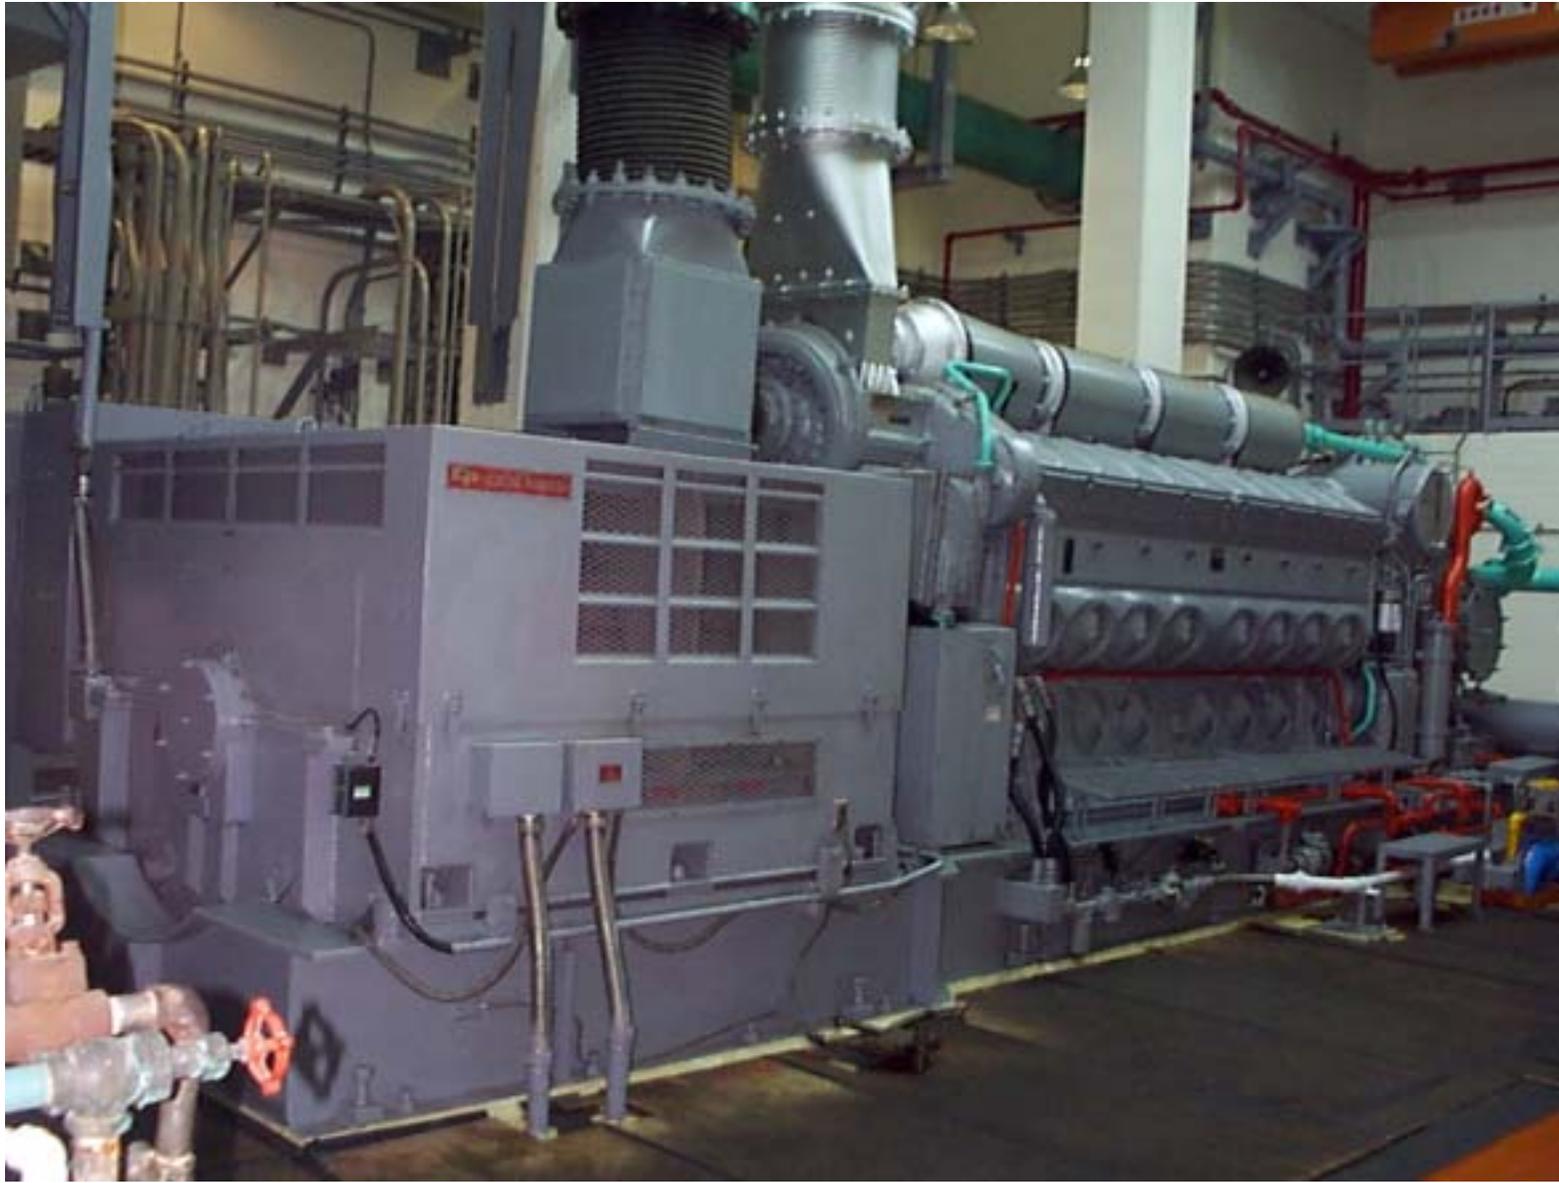
圖七 核二廠 DIV 緊急柴油發電機

機過去 20 次測試結果也都是成功。至於第五台緊急柴油發電機最近 20 次起動測試記錄，有一次失敗紀錄，原因是：測試未自動起動，斷路器自動閉合，係接線壓線不良，造成誤動作（請參見表三、四及表五）。

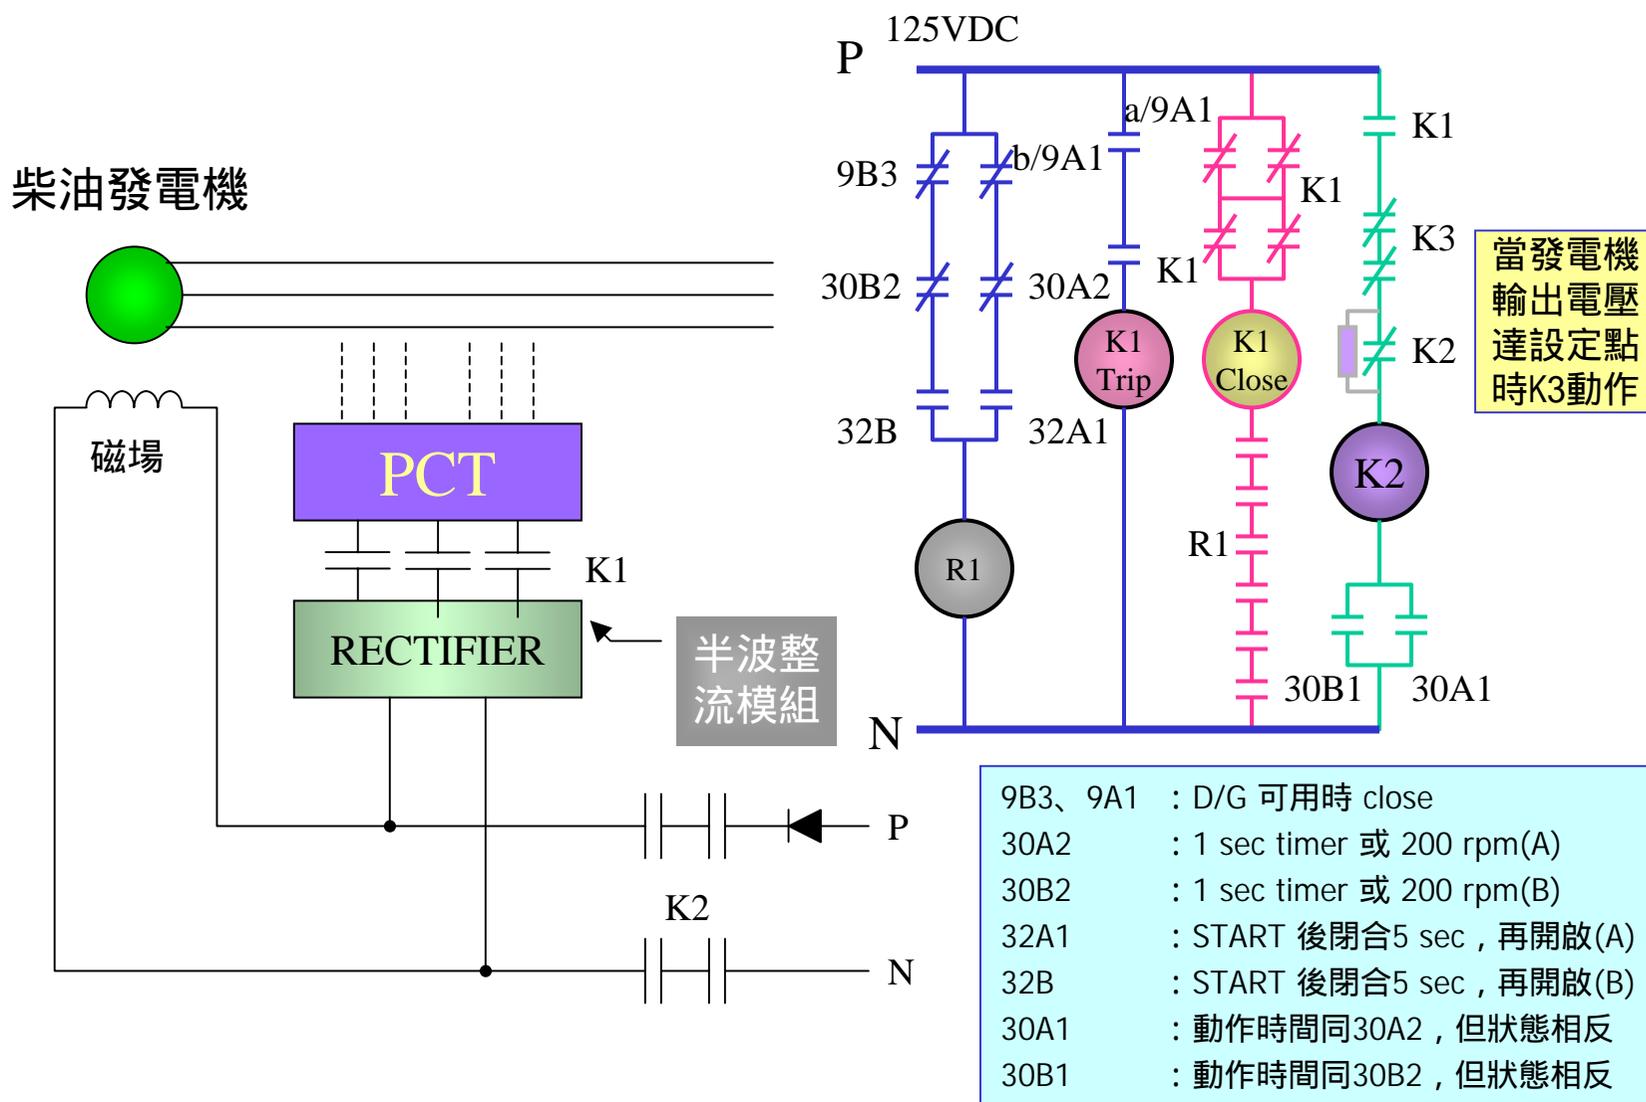
圖九 核三廠柴油發電機的激磁

核三廠緊急柴油機之外激磁（參見圖九）起動儀控系統有兩串迴路，供給電氣  $R_1$  電驛提供 1 秒的動作時間，若  $K_1$  電驛發生機械閉鎖不良失效，閉合線圈將可能因高熱而燒毀，因此，此機構為能分散放斷電流，故以串接 6 組接點組成，只要有一組接點動作不準確， $K_1$  電驛就無法順利動作， $K_2$  電驛也就無法激磁，或  $K_1$  閉鎖時間太短也可能因此未閉鎖，而造成無法激磁。

換至自激迴路。核二廠緊急柴油發電機之激磁系統(參見圖十及圖十一),當緊急柴油發電機起動後,祇要轉速達 200rpm,外激磁迴路即自動激磁,待緊急柴油發電機輸出電壓達額定電壓的 85%,自激系統自動取代外激系統,起動前  $K_1$  電驛已先閉鎖此點與核三廠須經過  $K_1$  電驛動作不同。以核三廠的設計而言,激磁期間若  $K_1$  電驛故障,則柴油發電機無法順利激磁,此為核三廠外激磁失效率較核二廠高的原因。

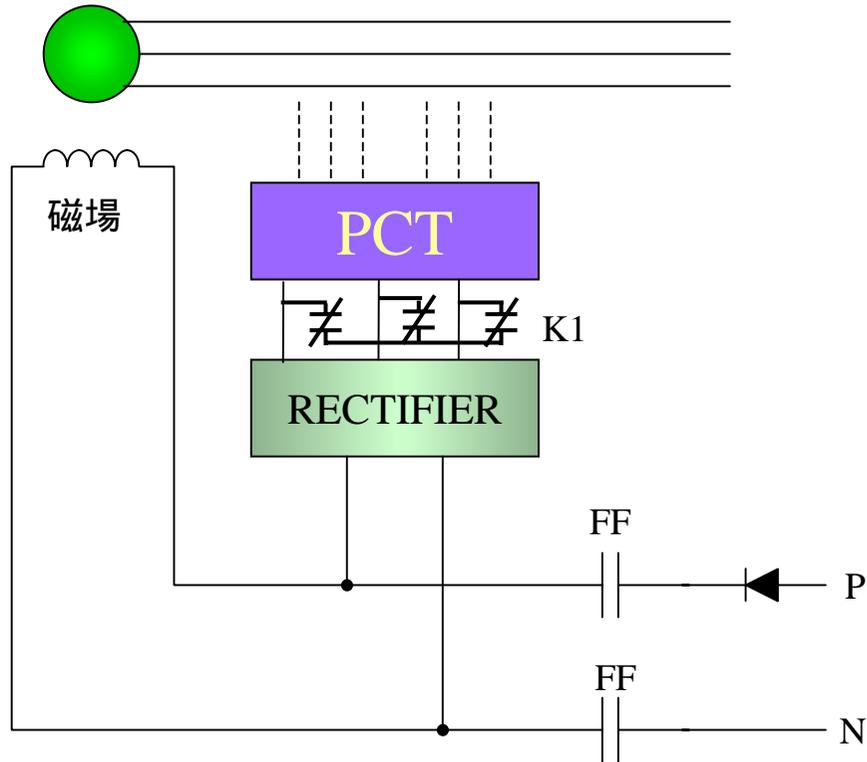
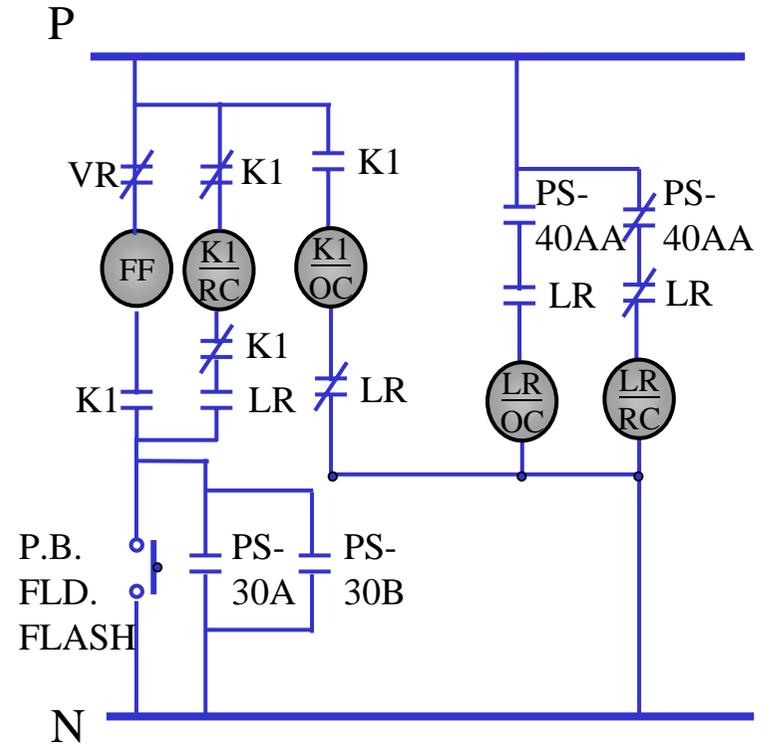
圖十 核二廠DIV 、 柴油發電機的激磁

綜合而言,核三廠緊急柴油發電機激磁迴路必須經由一串控制接點控制,任何一接點之故障均可能會造成電驛  $K_1$  不動作致激磁失敗,而核二廠緊急柴油發電機激磁迴路電驛 ( $K_1$ ) 在發電機未激磁狀況下為閉合,此可確保外激磁迴路之完整性。經查近三年核二廠所有緊急柴油發電機的測試資料,從未發生因激磁失敗致未起動成功之紀錄。

(四)雖然核二廠緊急柴油發電機的激磁迴路可靠性較高，但仍應對相關電驛加強接點檢查及定期更新。
