核三廠一號機再起動申請案 綜合查證摘要報告

行政院原子能委員會

中華民國九十年五月十六日

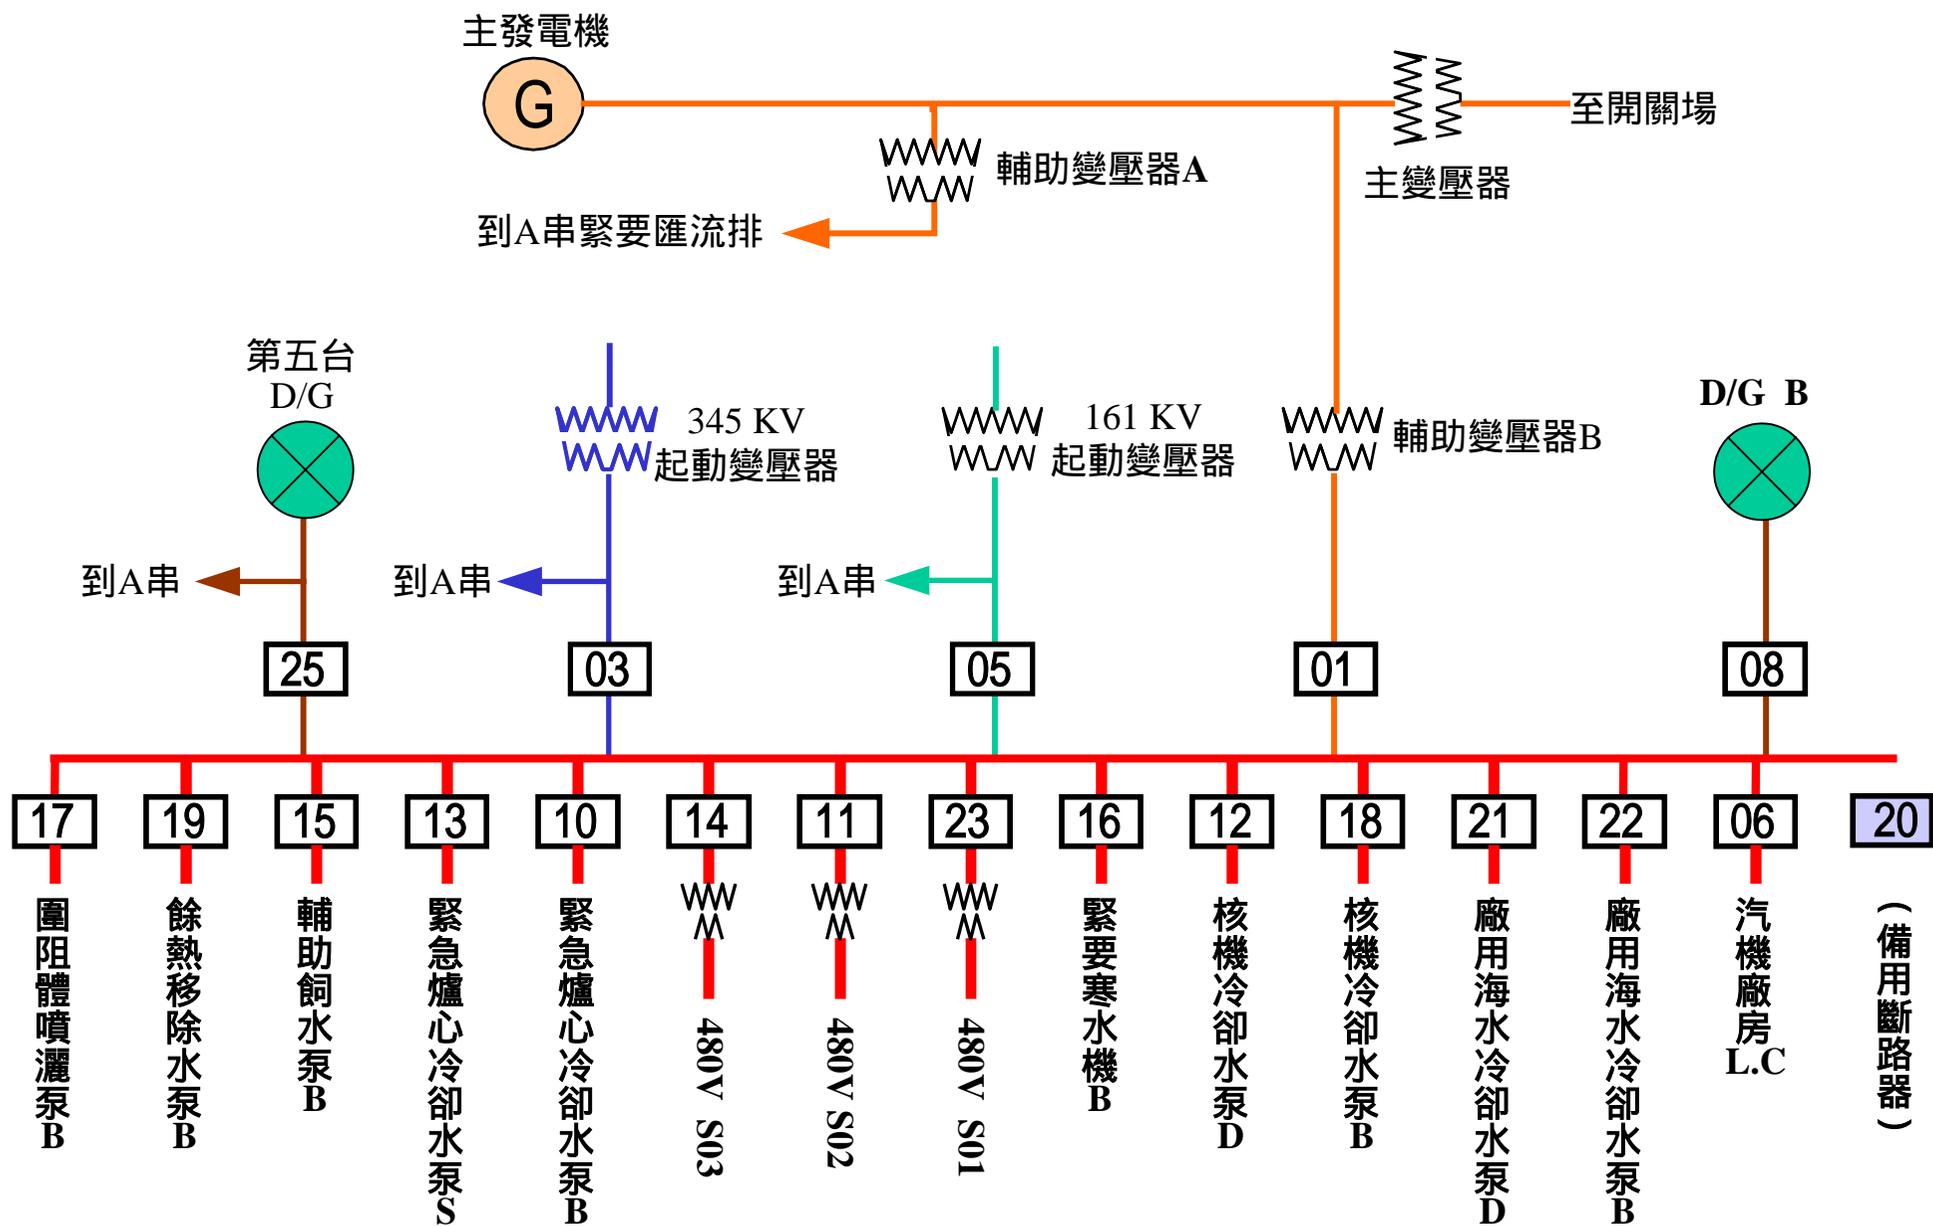
圖二 核三廠一號機4.16KV B串緊急匯流排斷路器配置示意圖

- 1.根據查證核三廠一號機事故後所執行檢測之紀錄，斷路器之電氣特性及操作特性檢查結果，除 B 串緊要匯流排備用斷路器（第二十號，參見附圖二）絕緣略低外，其餘在線上使用之斷路器均符合標準。未合格之備用斷路器目前以開關箱加熱器改善其絕緣，但由於其並不在線上使用，並無安全問題，且未來若欲使用該斷路器時，仍須依照一定程序處理並檢查合格後才可使用。
- 2.斷路器絕緣套管 HI-POT 測試結果，均符合廠家標準。
- 3.用以更換替換至 A-PBS01-17 及 B-PBS01-15 之兩只斷路器，為原

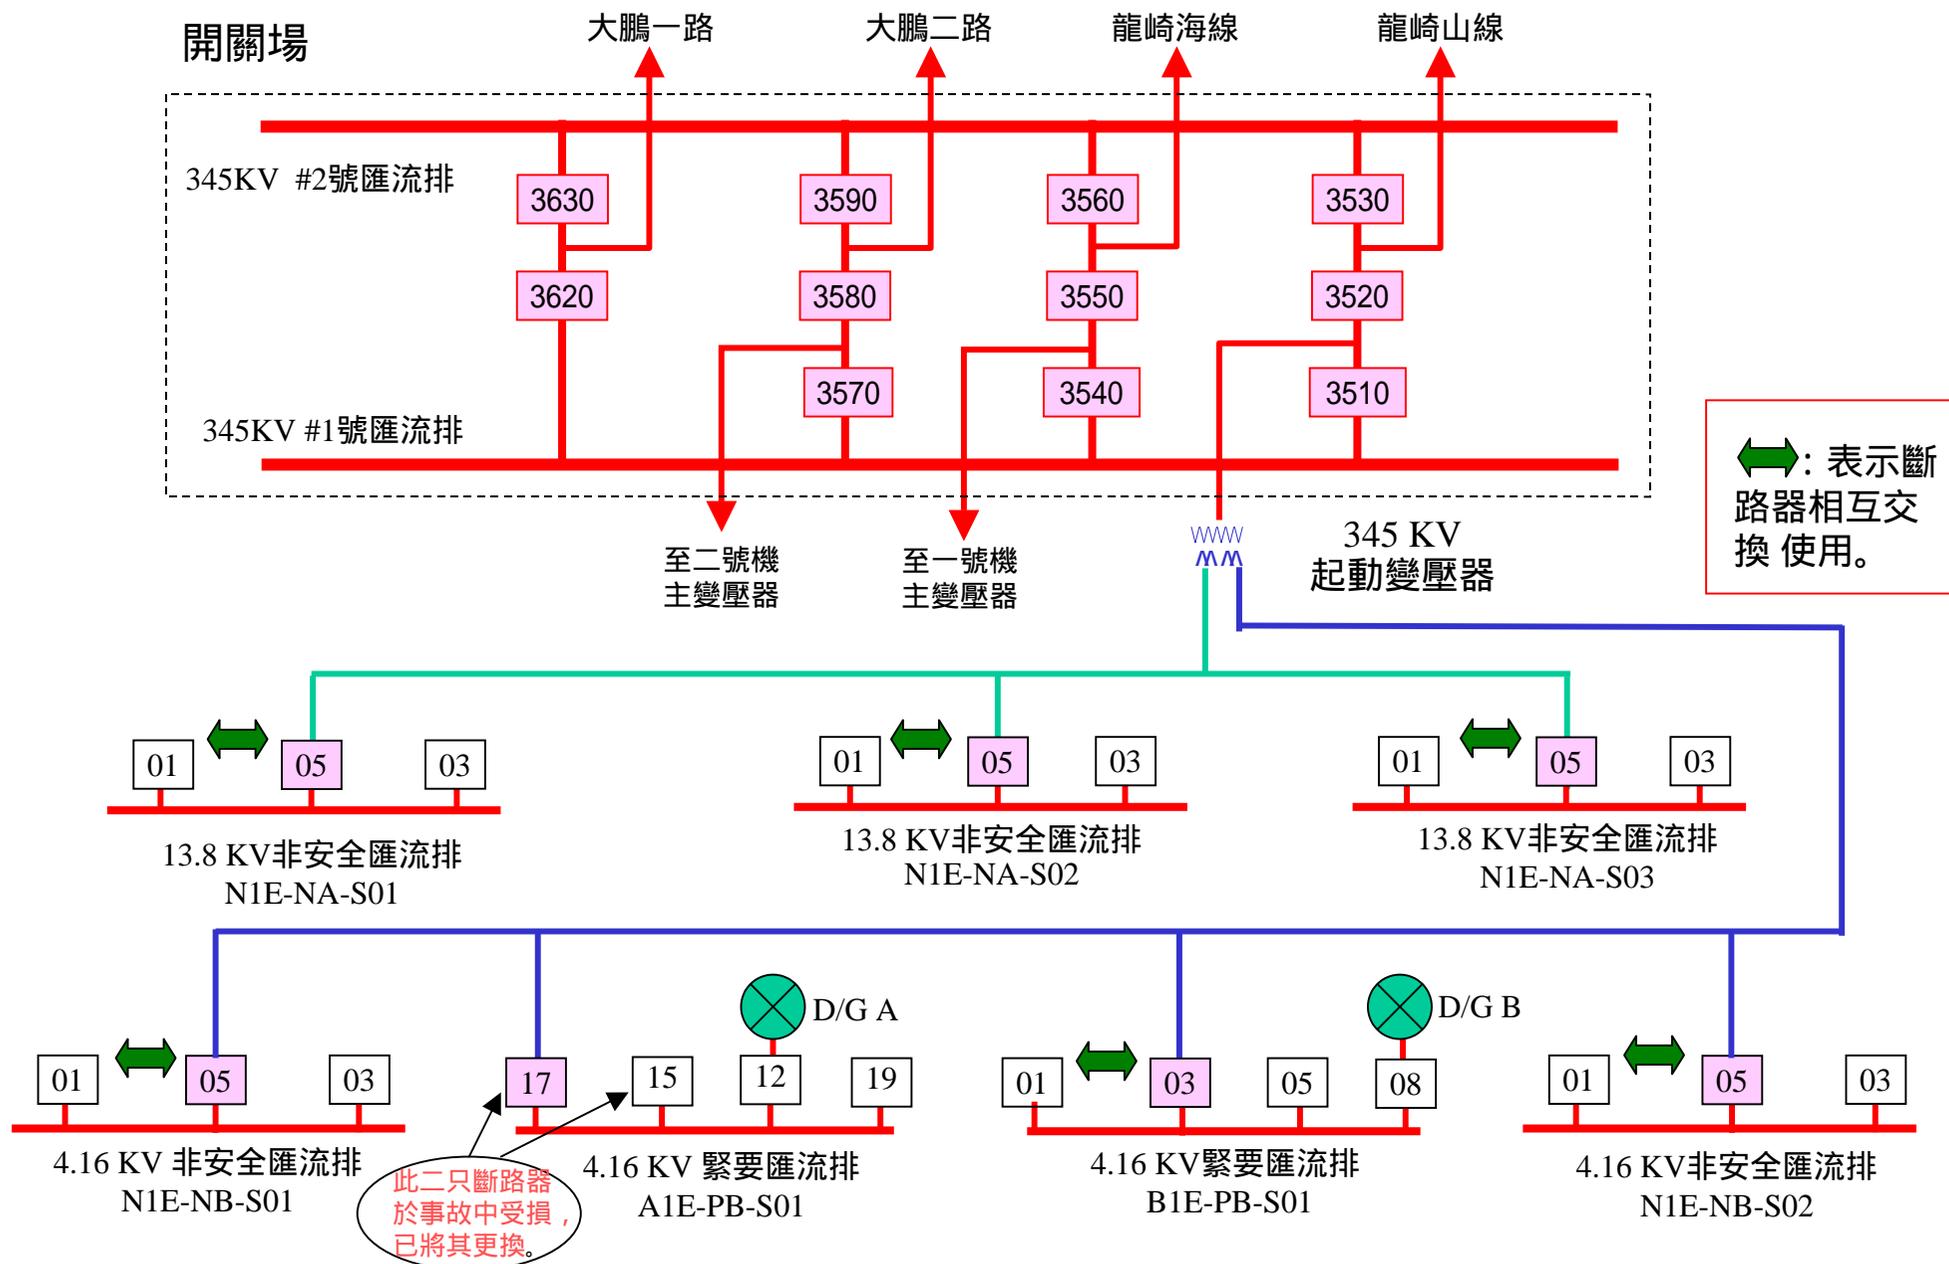
圖四 核三廠一號機345 仟伏起動變壓器相關斷路器配置示意圖

4.將 345 仟伏起動變壓器供電與輔助變壓器供電至各匯流排斷路器對調之作法，可以接受，惟對於原用於 345 仟伏起動變壓器供電斷路器應於運轉中加強監測。

- 1.依據電廠程序書 700-E-032 及 700-E-1000 執行 A、B 兩串緊要匯流排所有斷路器及非安全相關匯流排電源斷路器之電氣特性及操作特性檢查（參見附圖一、二）。
- 2.依廠家建議對斷路器絕緣套管執行 HI-POT 測試（參見附圖三），測試範圍同前項。
- 3.事故中受損之 A-PB-S01-17 及 A-PB-S01-15 二只斷路器，分別以原來用於 A-PB-S01-04 及 A-PB-S01-05 之斷路器加以更換。
- 4.將六只可能受到鐵磁共振影響之 345 仟伏起動變壓器供電至各匯流排斷路器，移至暫態電壓較不易發生之處使用（參見附圖四）。
- 5.調閱原始品質文件，以瞭解斷路器之製程是否有品質缺陷。

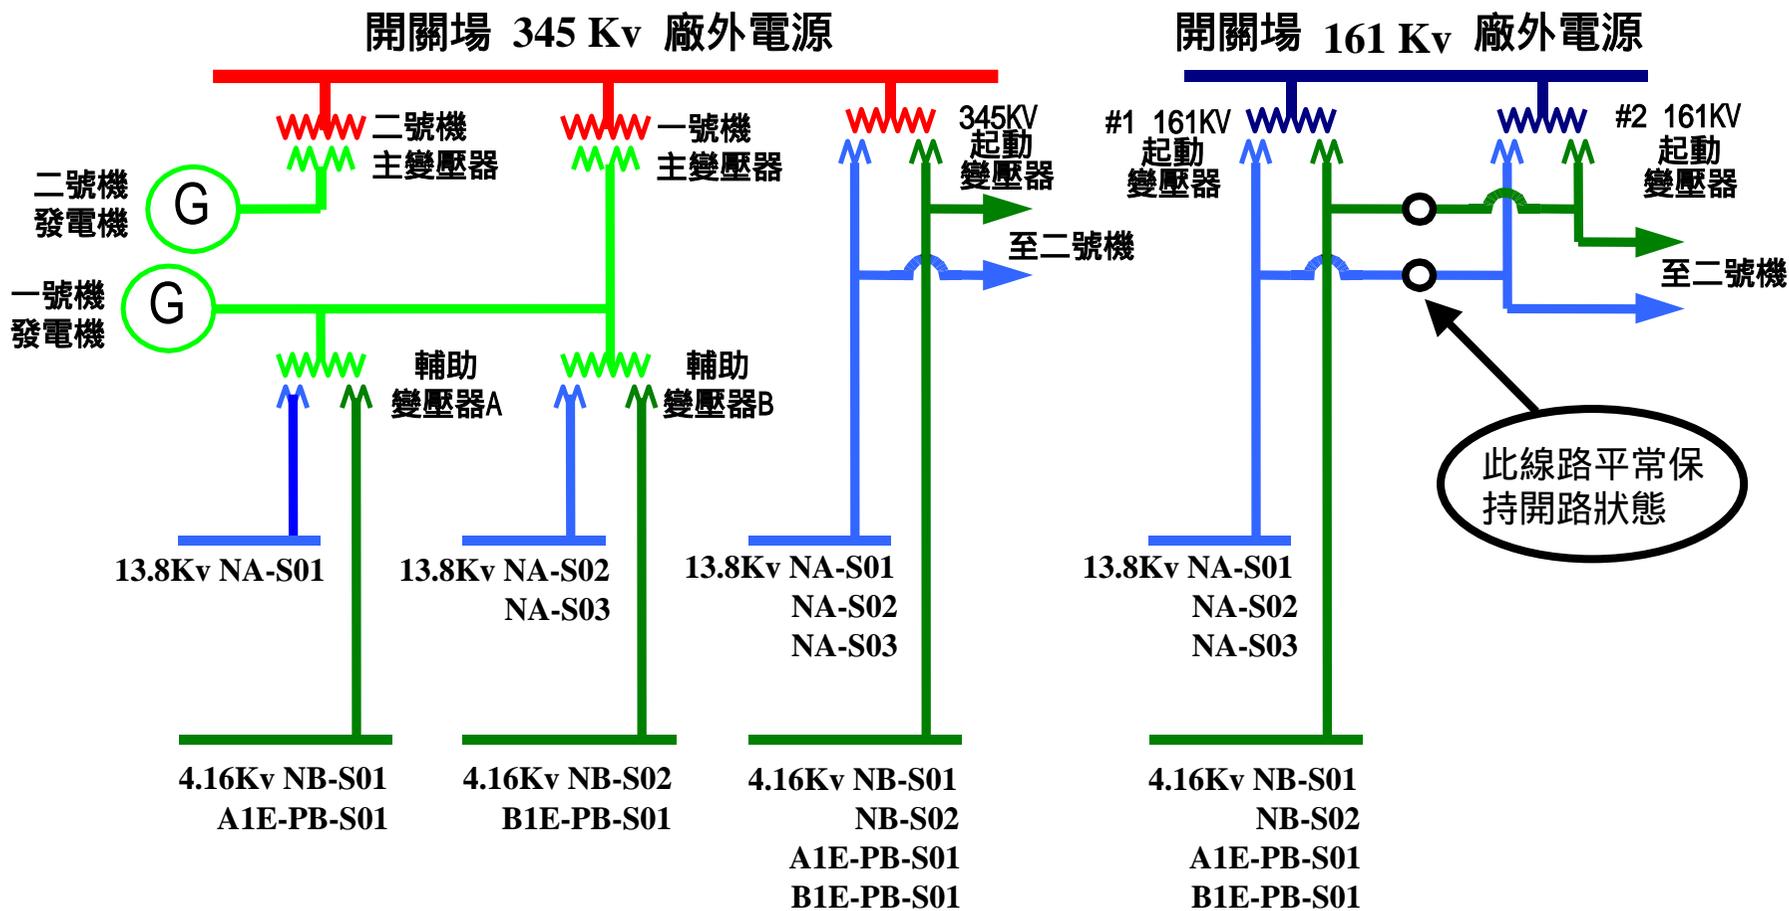
圖五 核三廠一號機變壓器配置示意簡圖

- 1.此次核三廠一號機相關之變壓器中，除 345 仟伏起動變壓器已於二號機起動前即已完成檢查，其餘之一號機 161 仟伏起動變壓器、主變壓器及輔助變壓器，均在本次之檢查範圍中，在範圍上可以接受（參見圖五）。
- 2.事故發生時，機組已於前一日先行解聯，故主變壓器及輔助變壓器與電力系統已完全隔離，未受事故影響。但本會查證小組專家於機組起動前，鑒於兩部機組停機已有一段時日，為慎重起見，仍要求針對主變壓器及輔助變壓器執行絕緣量測，此次一號機主變壓器及輔助變壓器比照二號機執行絕緣量測及油中氣體分析，在測試項目上可以接受。
- 3.查證變壓器部分所執行之各項測試，符合品質要求。
- 4.綜合而言，一號機相關變壓器檢查之結果，可以接受。

- 1.針對一號機 161 仟伏起動變壓器、主變壓器及輔助變壓器取絕緣油樣，進行油中氣體分析。
- 2.執行一號機 161 仟伏起動變壓器、主變壓器及輔助變壓器絕緣測量工作。
- 3.進行一號機 161 仟伏起動變壓器變形測試。
- 4.執行一號機 161 仟伏伏起動變壓器遞升加壓試驗。

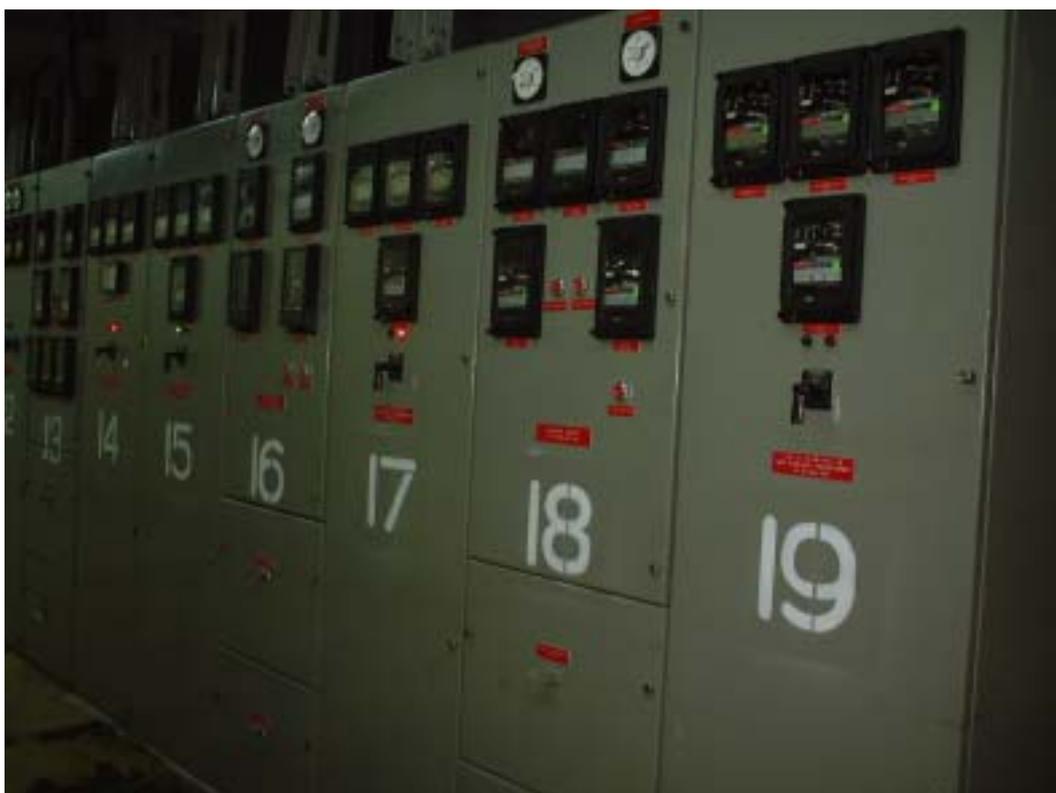
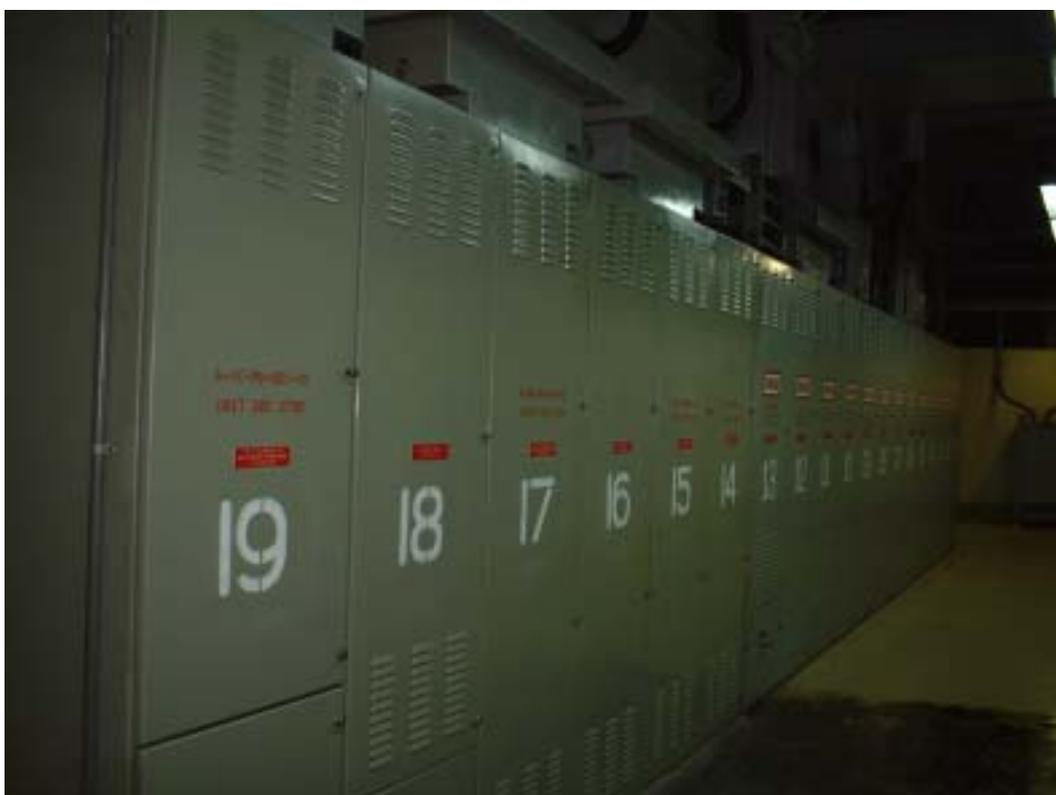
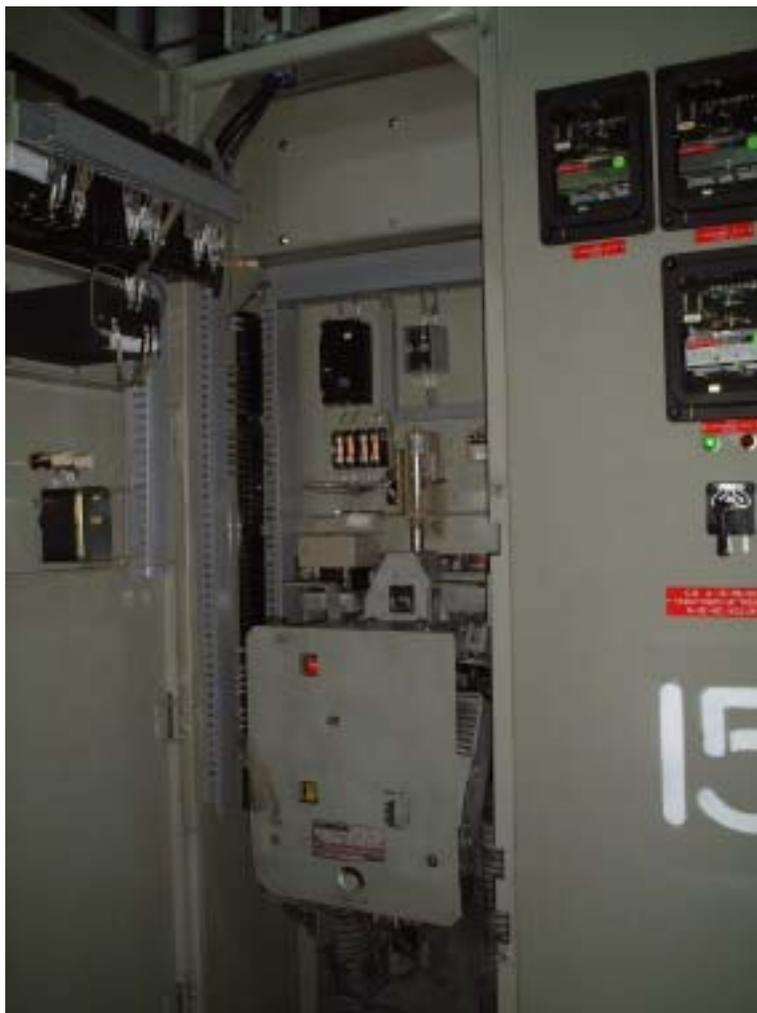
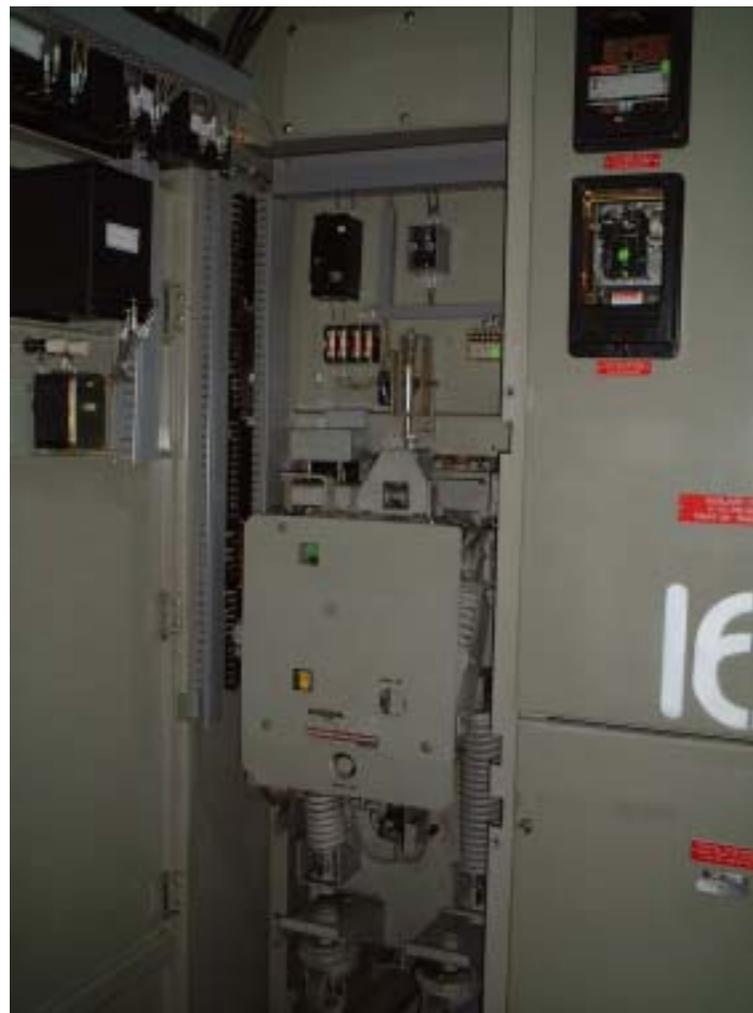
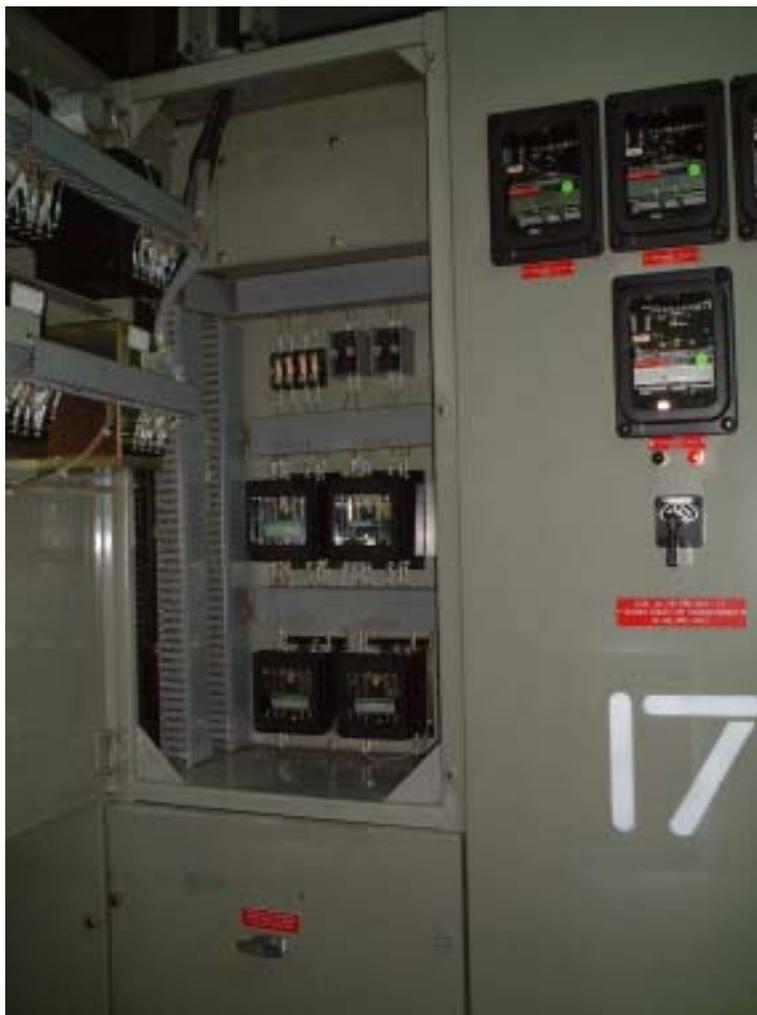
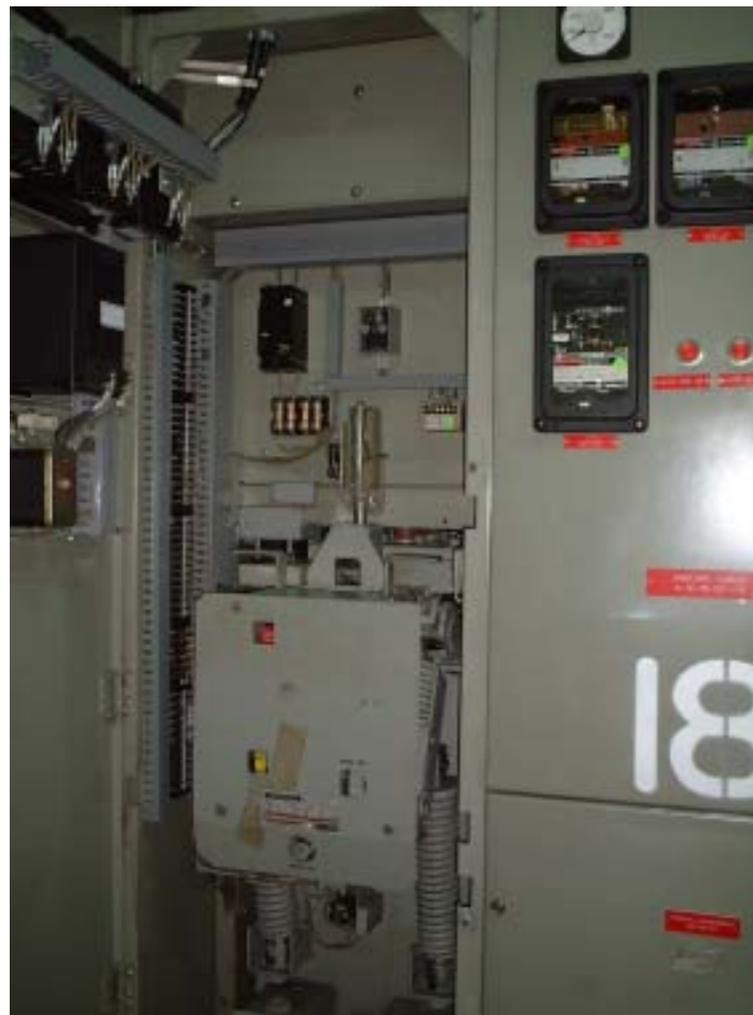
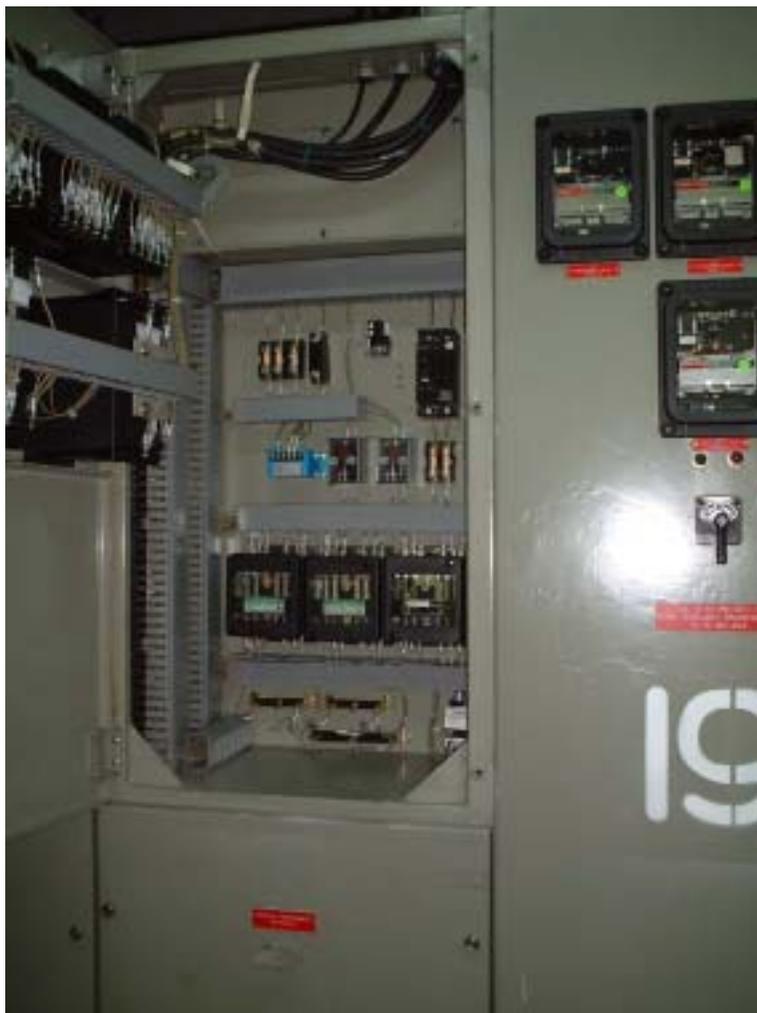
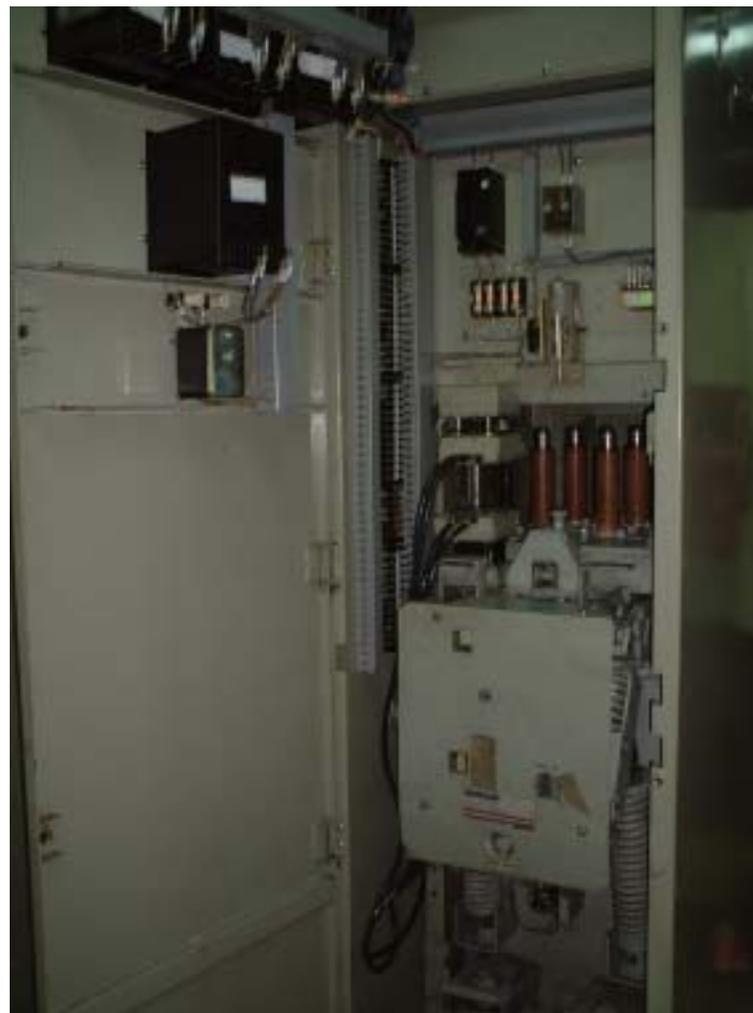
1. 經審查台電公司 NCD-90008 處置報告，核三廠一號機 4.16 仟伏 A 串緊急匯流排 A-1E-PB-S01-14~19 開關箱之結構勁度與內部之支撐均符合原設計規範，且內部所有更換之 Q 級零組件和各零組件的安裝位置、固定方式及配接線，經檢證單位核對並審查相關 SQ 文件結果，確定其耐震能力且各零組件的安裝位置、固定方式及配接線與原開關相同，故新開關箱和其內部各組件整合後之整體耐震能力能符合其原設計之需求(參見照片一至照片八)。
2. 經本會查證有關開關箱內部零組件對等更換作業情形，雖然仍有 5 項問題尚待澄清，然經檢證單位進行檢證評估後，確認以備品及新購品所更換之零組件規格均與原安裝規格相同，且經相關測

- 3.雖然核三廠一號機 4.16 仟伏 A 串緊急匯流排 A-1E-PB-S01-14~19 開關箱之耐震能力，經修復後所執行之各項測試及檢證單位評估，符合原設計之需求，但品質文件不完整之處，仍應依規定程序進行改善與管制。
