# 核一廠一號機降載解聯檢修主變壓器事件

核 能 管 制 處  
九十年五月二十八日

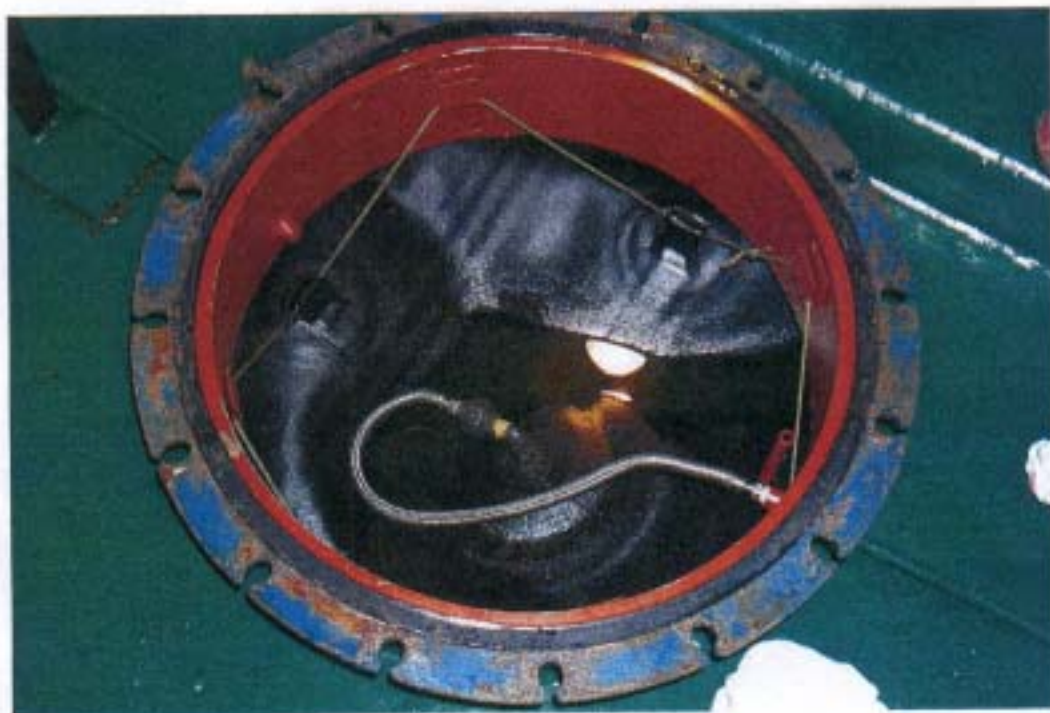
附件 三

- 1.北側空氣袋塌陷（如附圖三）。
- 2.人孔法蘭（flange）有鏽蝕破洞漏氣。

電廠根據前二項查驗結果判斷，北側膨脹槽空氣袋異常及人孔法蘭有鏽蝕破洞，空氣袋中的氮氣加上外部空氣滲入主變壓器絕緣油中，致使位於主變壓器高點的布氏電驛，收集到的氣體累積氣體量至警報點（400cc）而動作警報。另外布氏電驛若偵測到氣體快速產生並伴隨有高速油流量時，即會動作保護迴路並跳脫發電機，以

【主變壓器北側膨脹槽空氣袋異常塌陷】

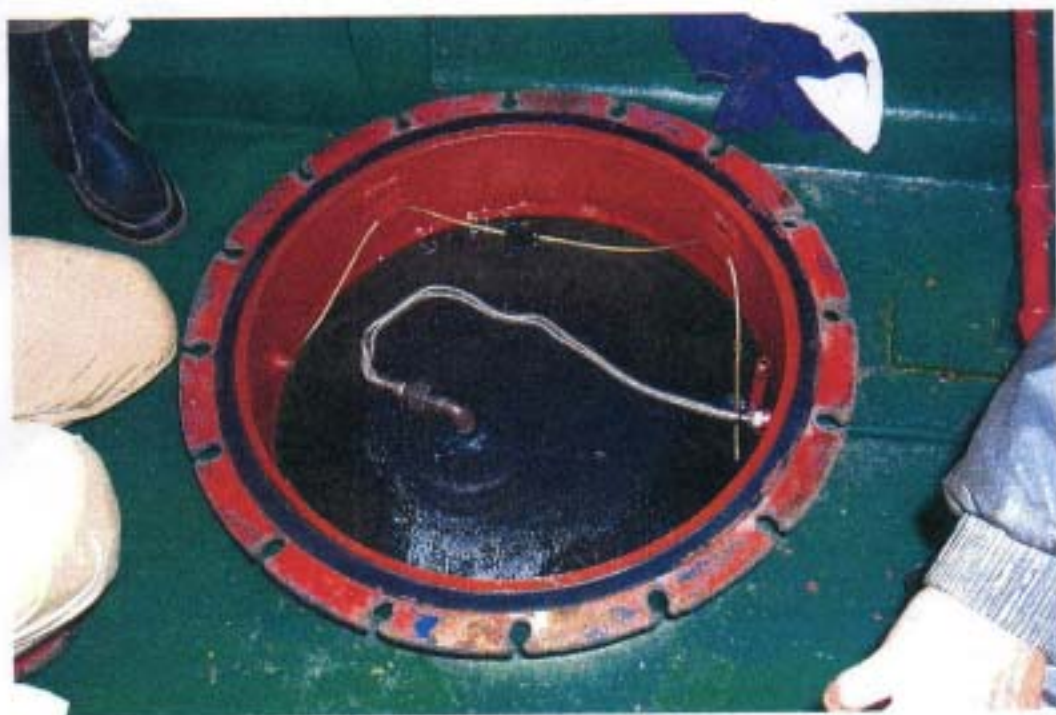
【主變壓器南側膨脹槽空氣袋正常膨脹狀】
