# 沸水式核能電廠控制棒完整性安全管制

核 能 管 制 處  
九十年七月六日 修 訂 一 版

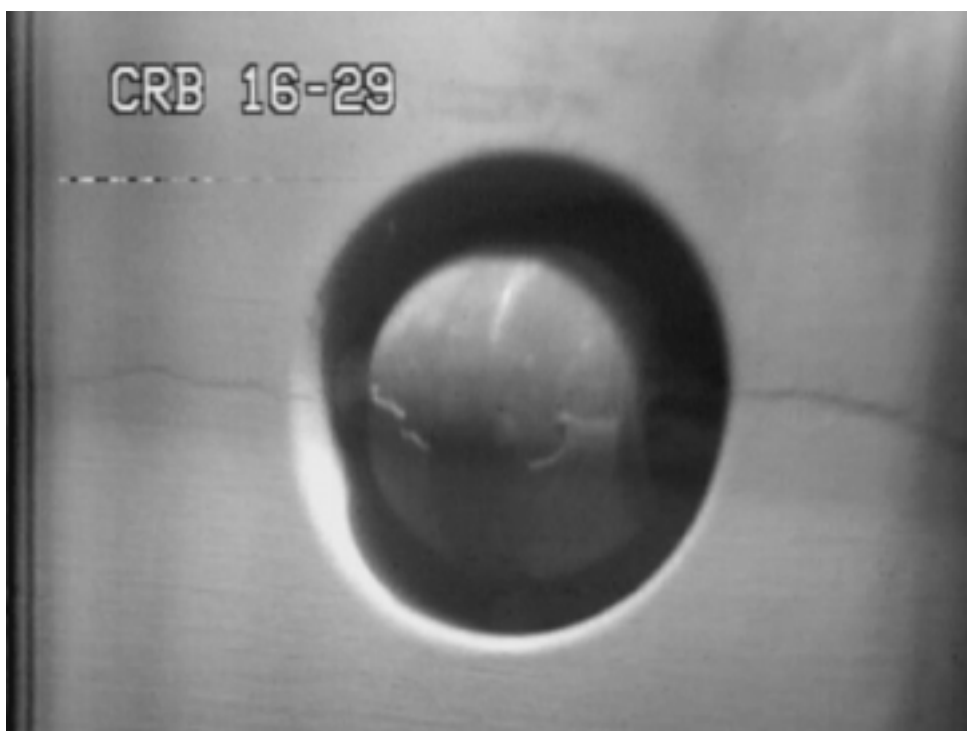
末大修（今年 3~5 月）時，檢查反應爐內所有 145 支控制棒，結果發現除了有類似日本東海核電廠二號機的問題外，另外在把手與葉片護鞘焊道附近及繫棒與葉片護鞘焊道附近也有許多裂痕，總計發現有 85 支控制棒存有裂痕問題（參見圖四至圖五）。

a. 控制棒葉片裂痕情形（葉片正面）

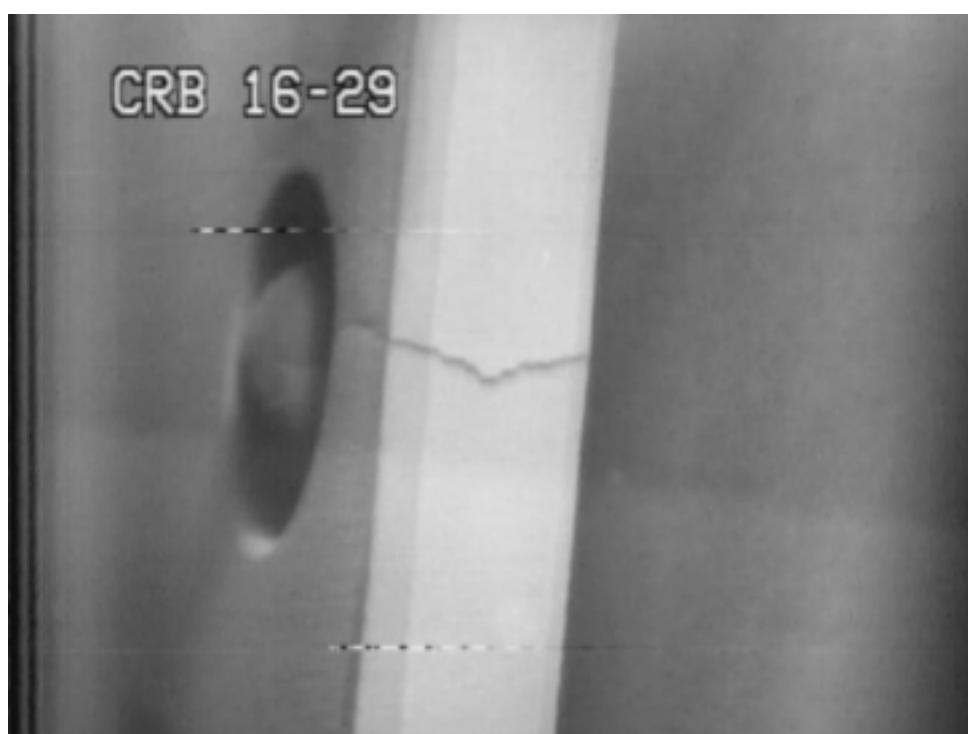
b. 控制棒葉片裂痕情形（葉片側面）

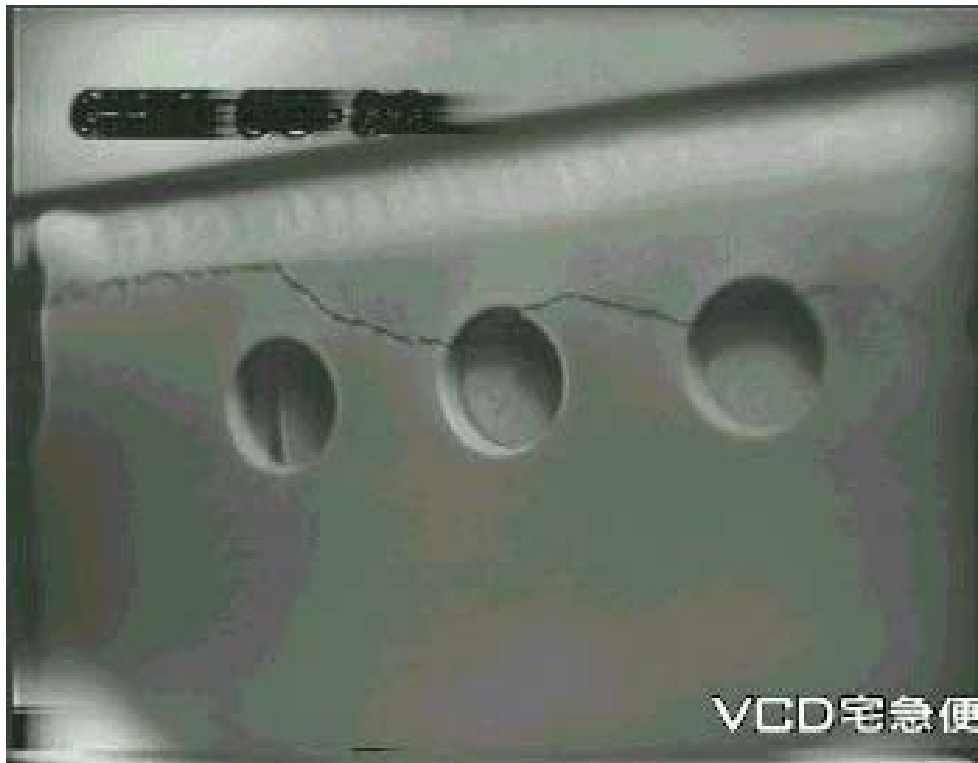
圖五 把手與葉片護鞘焊道附近裂痕情形

### （三）把手與葉片護鞘焊道部份裂痕

假設把手與葉片護鞘焊接處因裂痕而產生金屬薄片掉落，並隨水流可能卡在燃料束內，刮破燃料，並造成燃料受損。

- (二) 如果裂痕長度繼續成長，有可能導致 Roller Ball、Roller Pin、或葉片護鞘金屬片掉落爐心，此種狀況有可能會局部地傷害到核燃料的鈾金屬護套。
- (三) 依據目前核二廠二號機檢查結果，Roller Pin Hole 內側裂痕可能會繼續成長到更大的範圍，在不利的狀況下，控制棒於吊運時，材料可能無法支撐本身的重量，而發生掉落並撞擊燃料。
- (四) 目前正在運轉中的一號機，因與二號機採用同型之 D-230 控制棒，相信可能存有同樣的裂痕問題。
- (五) 根據台電和奇異公司的報告，造成 Roller Pin Hole 裂痕的原因為製造過程中有污染物殘留，滋生氧化物並增長，造成孔洞內承受應力和應變，產生應力腐蝕龜裂機制；在把手與葉片護鞘焊道附近的裂痕，疑為冷加工製程產生微裂縫和加工硬化所致；另在繫棒與葉片護鞘焊道附近的裂痕，可能為焊接殘留應力所致。

(二)把手與葉片護鞘焊道附近有裂痕指示共有五四支控制棒，其中包括前項所述有 Roller Pin Hole 內側裂痕指示的六支。除該六支以 D-230 新品更換外，其餘四八支則以已退出爐內之原型控制棒 (D-100 型)中燃耗較低，且經檢查後無裂痕的控制棒取代。
