# 核二廠廢料廠房七月九日空浮事件說明

九十年七月十一日

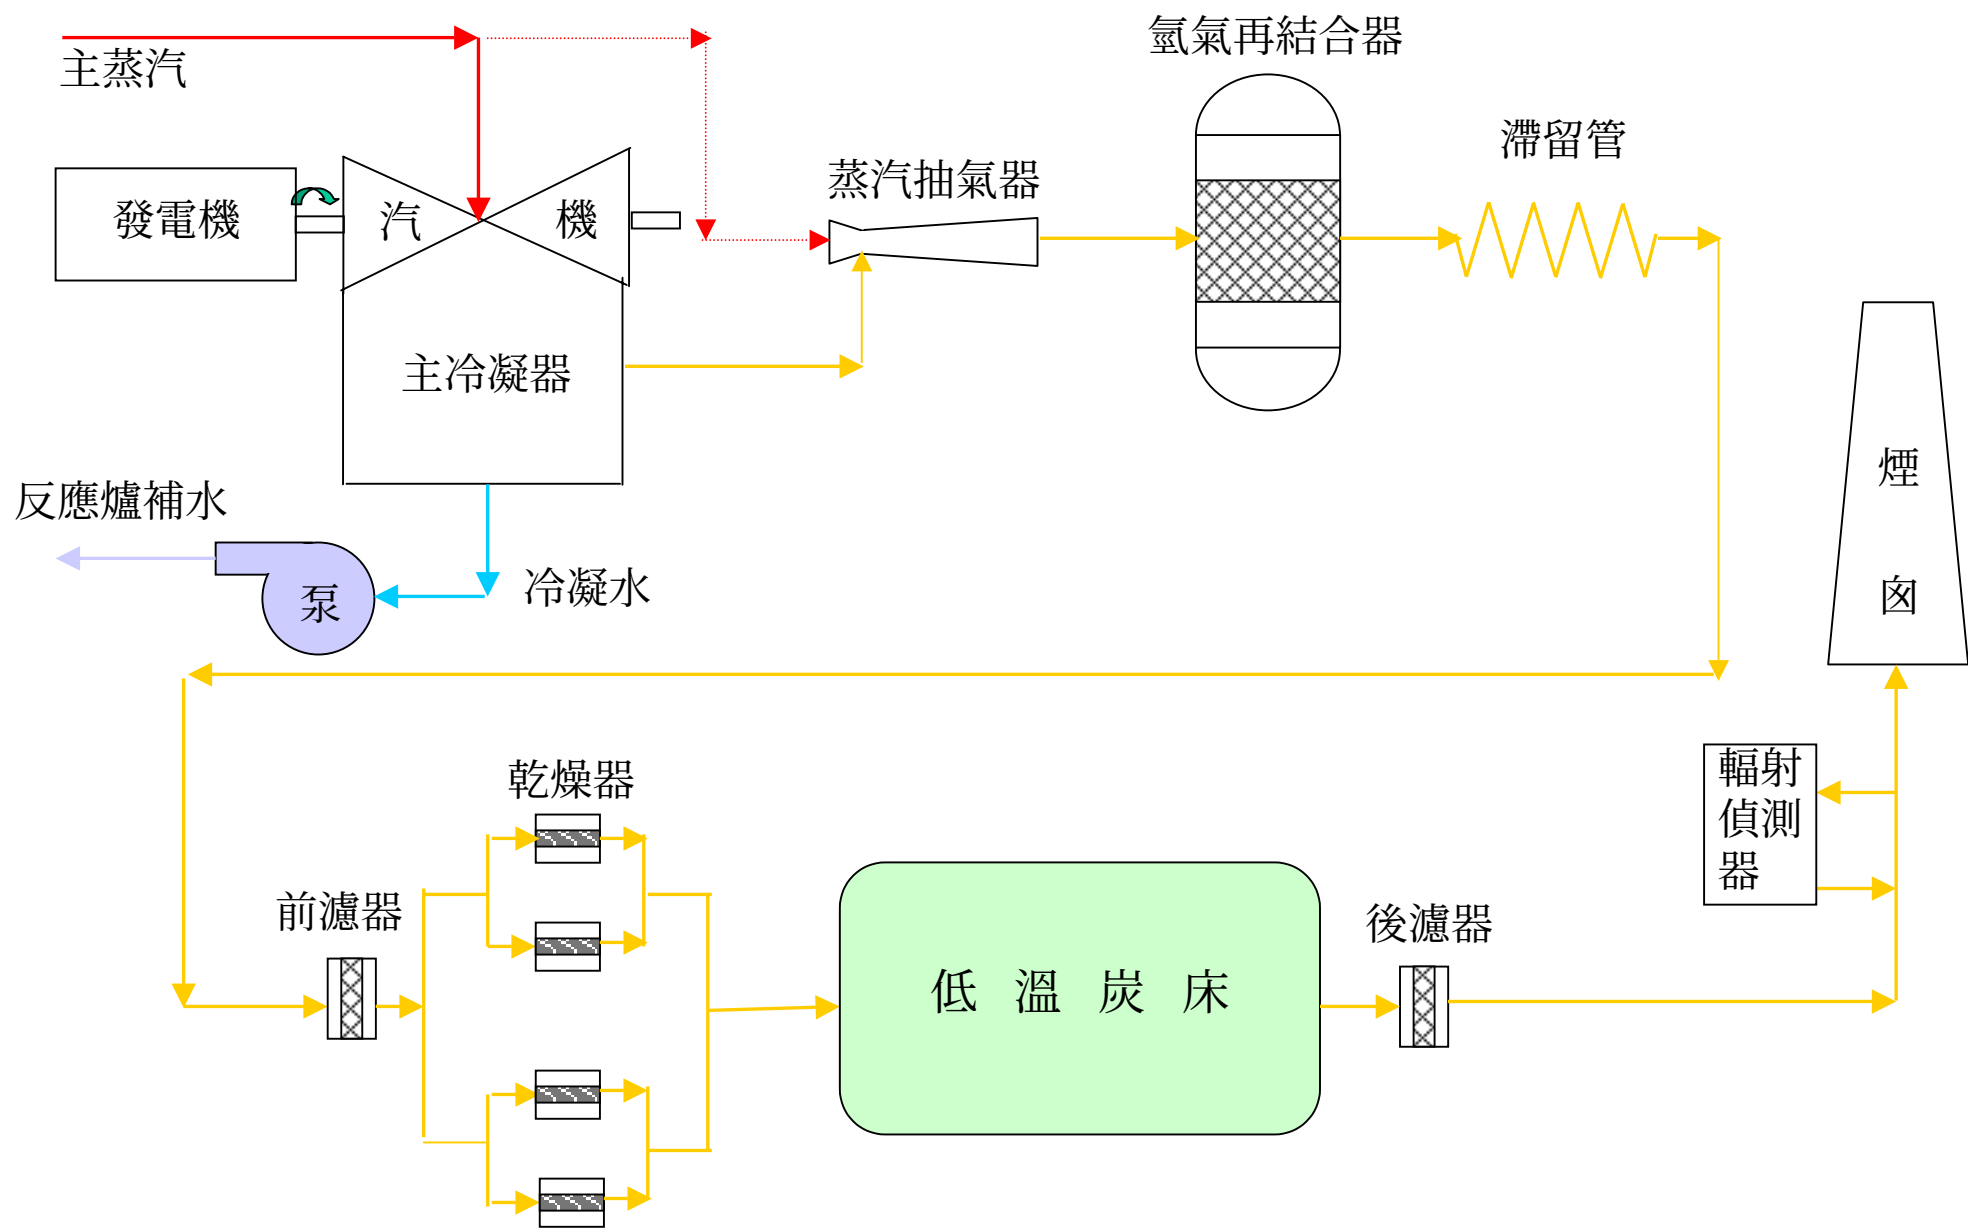
圖一 核二廠廢氣系統示意簡圖

核二廠廢氣系統之主要作用，為利用蒸汽抽氣器將主冷凝器中之不凝結氣體抽出，以維持主冷凝器於真空狀態，提昇主汽機之工作效率。而由廢氣系統抽出之不凝結氣體，由於其具有放射性，必須以延緩通過方式，使這些氣體在排釋至大氣前，放射性經過足夠之衰變，以符合法規要求（參考圖一）。

在系統設計時，為降低進入低溫炭床氣體之含水汽量，在其上游設置有四只乾燥器（dryer），藉以吸收系統運轉時管路內所流經氣體之水汽（參考圖一），此四只乾燥器分成二組，正常運轉只使用其中一組之一只，當使用中之乾燥器吸收水分達到飽和，即必須切換至備用中之一組，而離線之乾燥器即開始進行『再生』之程序。

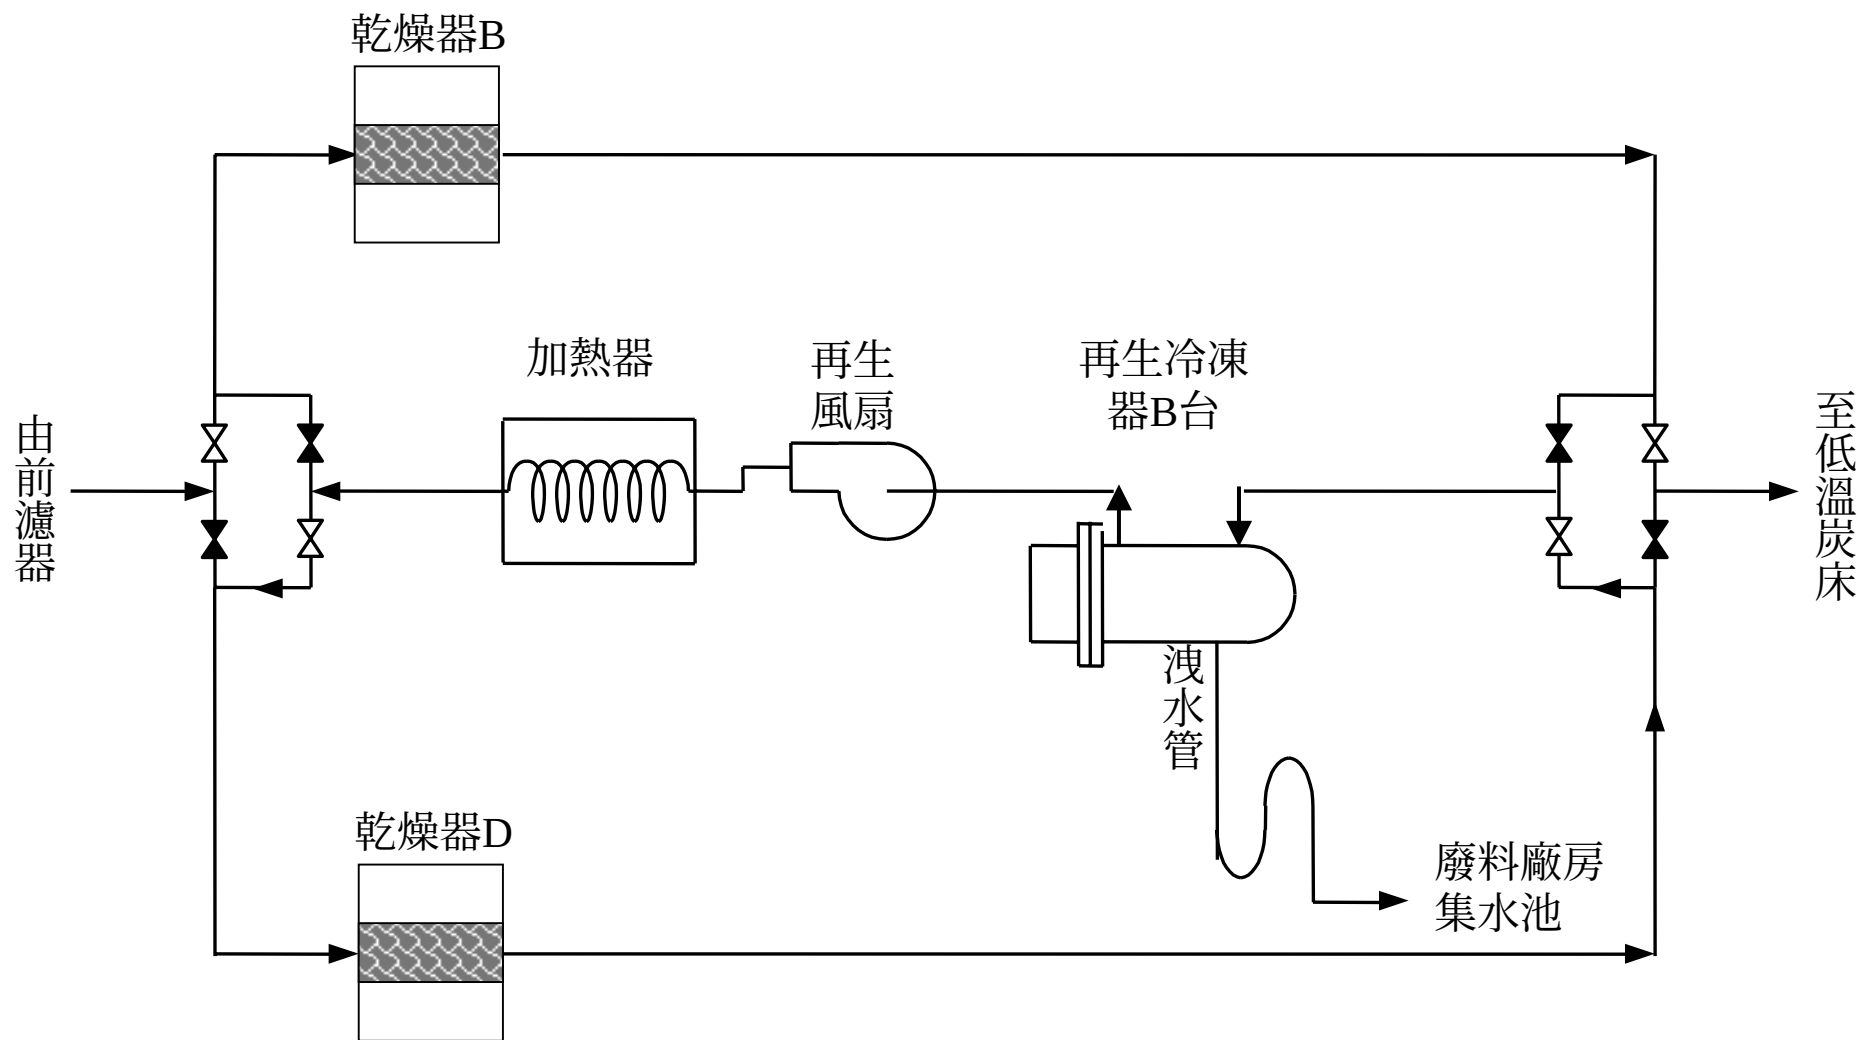
圖二 核二廠廢氣系統乾燥器再生設備示意簡圖

簡單言之，『再生』之過程，即是利用風扇以加溫之氣體，將乾燥器中所吸收之水汽吹出，再經過冷凍器（dryer chiller）將水汽冷凝，冷凝之水則經由冷凍器下方之洩水管（雙 U 型之水封管 Loop seal）洩至廢料廠房之集水池（參考圖二）。

雙 U 型之水封管之設計，其主要目的除再生過程中，冷凍器冷凝之水累積在此，當達到一定高度之水位時，即會因重力自動洩至集水池。此外，雙 U 型之水封管內必須保持適當之水量，以將系統內氣體與廠房大氣隔絕，避免系統內之氣體直接釋放至廠房。

經值班人員追查，發現廢料廠房一、二、三樓現場之空浮升高原因，係由於位於廢料廠房一樓之一號機廢氣系統乾燥器再生所使用之冷凍器 B 台，其洩水管（雙 U 型之水封管 Loop seal）水位過低，導致廢氣系統內氣體由此處漏出至廠房內。

電廠值班人員手動將再生冷凍器 B 台洩水管路之水封管補水至正常高度後，於 17 時左右分別針對廢料廠房一、二、三樓抽氣結果，各樓層均正常，低於 10 貝克/立方米，已遠低於空浮示警值（150 貝克/立方米）。
