核二廠九月五日因雷擊造成 69 仟伏外電喪失說明

核能管制處
九十年九月六日

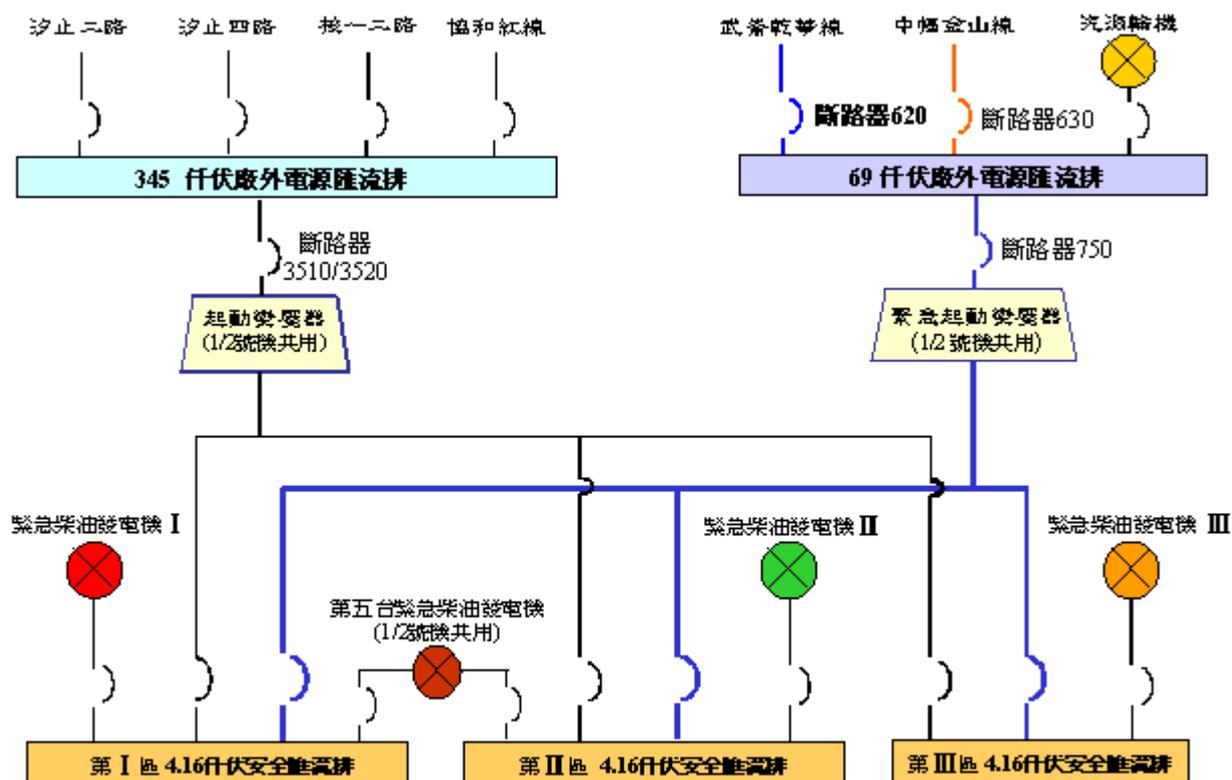
核二廠安全電力系統簡圖

核二廠安全有關緊要電源匯流排，在設計上有 A3 (第 I 區) A4 (第 II 區)及 A5 (第 III 區)三串匯流排，每串緊要匯流排均配置個別專屬之緊急柴油發電機。基於安全性與可靠性之考量，各緊要匯流的受電來源有 345 仟伏外電、69 仟伏外電及緊急柴油發電機等三重設計 (參見附圖)。機組正常運轉時，69 仟伏外電經一號緊急起動變壓器供電至一號機 A4 (第 II 區) A5 (第 III 區)及二號機 A3 (第 I 區)等三串緊要匯流排；345 仟伏外電則經起動變壓器供電至一號機

A3 (第 I 區) 及二號機 A4 (第 II 區) A5 (第 III 區) 等三串緊要匯流排。當喪失 69 仟伏外電時, 由其受電之一號機 A4 (第 II 區) A5 (第 III 區) 及二號機 A3 (第 I 區) 等三串緊要匯流排電壓降低至一定程度, 各匯流排配屬之緊急柴油發電機便會自動併聯供電至所屬匯流排上。當 69 仟伏外電恢復或經運轉員確定另一備用之 345 仟伏外電狀況穩定下, 才可以手動方式恢復 69 仟伏外電或改切換使用 345 仟伏外電供電。
