# 核二廠一號機控制棒完整性安全管制

核能管制處

九十年十月十一日

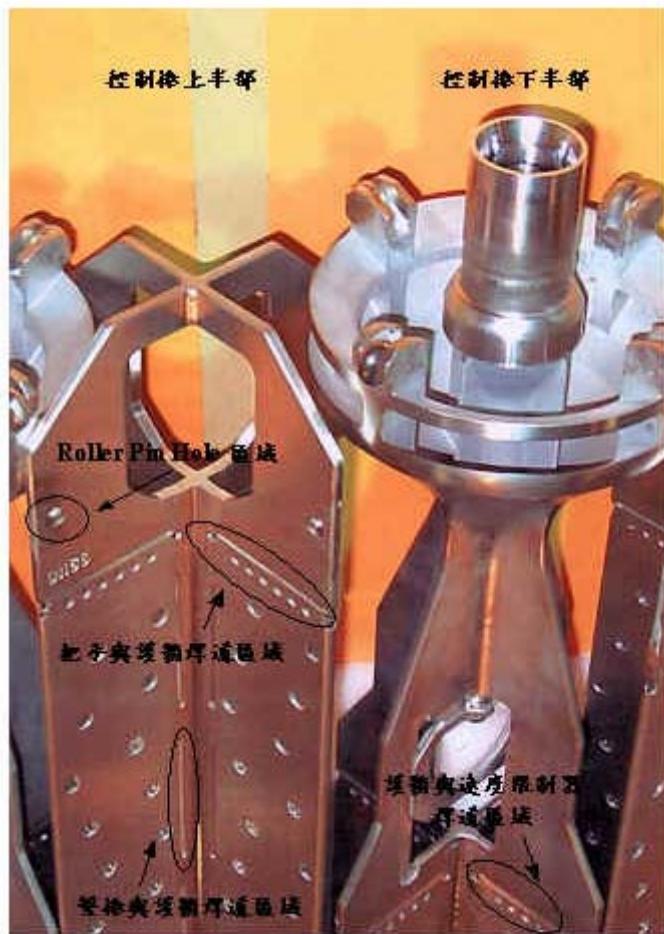
圖二 D-230 型控制棒檢查區域之相關位置

沸水式核能機組的控制棒在構造上，可以概分為頂部把手、控制棒本體，底部速度限制器等區域，請參見圖一。參考日本東海核能電廠經驗、核一廠兩部機組及核二廠二號機的檢查結果，檢查內容可分為 Roller Pin Hole 附近、把手與葉片護鞘焊道附近、繫棒與葉片護鞘焊道附近、及葉片護鞘與速度限制器焊道附近，請參見圖二。

核二廠每部機組各有 145 支控制棒，根據檢查結果，核二廠一號機在 Roller Pin Hole 附近發現有裂痕者 83 支，把手與葉片

護鞘焊道附近發現有裂痕者 60 支，裂痕的形狀和分佈與核二廠二號機檢查結果類似，但數量比核二廠二號機稍多（核二廠二號機在 Roller Pin Hole 附近發現有裂痕者 72 支，把手與葉片護鞘焊道附近發現有裂痕者 54 支），此現象可能與該型控制棒在核二廠一號機使用時間較二號機長有關；至於繫棒與葉片護鞘焊道附近、及葉片護鞘與速度限制器焊道附近，仍在檢查中。

從安全管制觀點來說，最重要的顧慮是控制棒裂化程度是否會影響到停機功能。根據目前檢查結果，這些觀察到的裂痕尚不致影響控制棒插入爐心的功能，但重要的是繼續使用對機組未來運轉的安全性，因此原能會將比照核二廠二號機管制措施，要求台電公司將繼續使用有安全疑慮的控制棒進行更換，以確保核二廠一號機下一個週期運轉安全。此外，原能會也要求台電公司提出詳細的肇因分析及長程改善方案，澈底解決此一問題。
