核二廠一號機 7 月 10 日冷凝水除礦器槽管路洩漏事件說明

原能會核管處
91 年 7 月 17 日

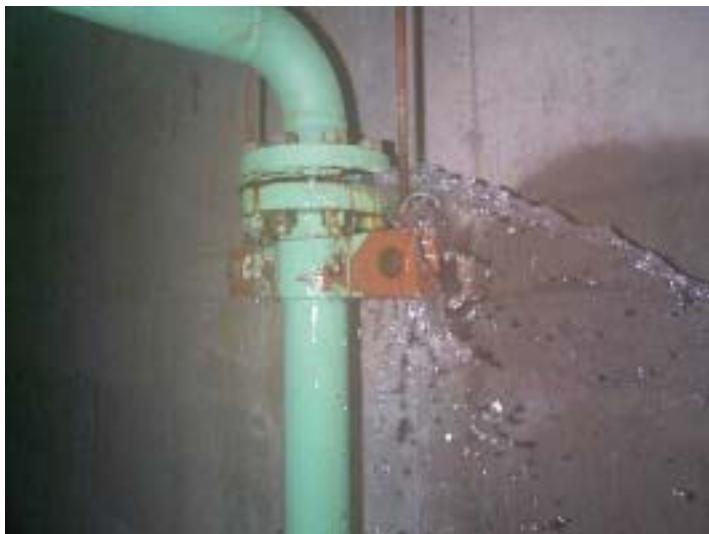
7 月 10 日上午 8 時許，電廠人員查看廠房集水槽進水紀錄時，發現汽機廠房集水槽廢液量有異常增加之情形，現場人員巡視亦發現位於汽機廠房地下一樓之冷凝水除礦器室外走道有積水，乃通知控制室值班人員處理，經確認為除礦器 F 床異常，即將該床除礦器隔離。

洩漏之情況
(系統已隔離，所洩之水
為槽內原有之水)

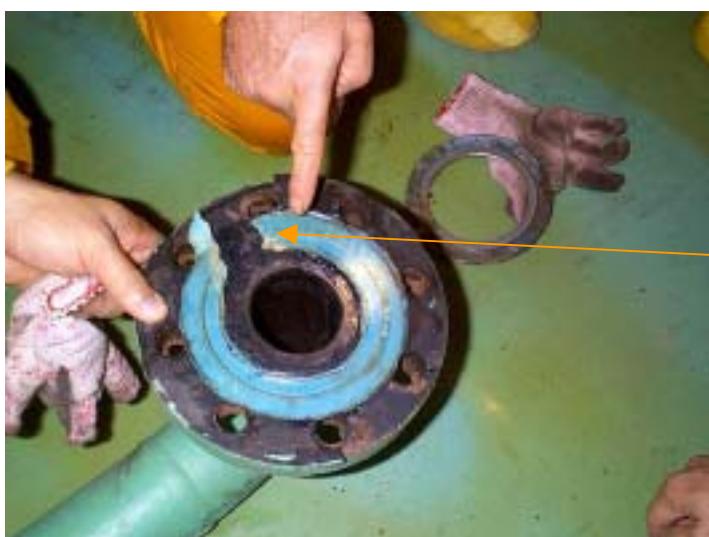
維護人員進入冷凝水除礦器室內檢查，發現為 F 床除礦器之樹脂再生後回傳之 3 吋管路接頭處之墊片及管路橡膠內襯破損而導致洩漏（附圖一）。破損原因研判為長期使用後材質劣化所致，電廠已於次（7/11）日凌晨五時許修復完成。

破損之石綿墊片

此次事件發生後，本會駐廠視察員即已就近瞭解事件肇因，本會輻防處並隨即派員赴電廠調查。查證結果，本次事件並無廢液異常外釋之情形，對廠外環境並無影響。至於管路接頭墊片破損問題，將要求電廠檢討改善，以避免類似問題再發生。

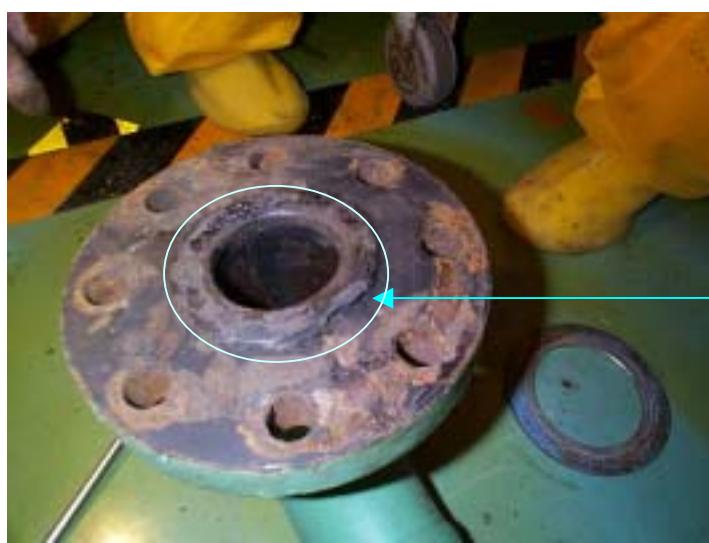
破損之內襯
