# 核一廠二號機控制棒完整性安全管制

核能管制處  
九十一 年四月十六日

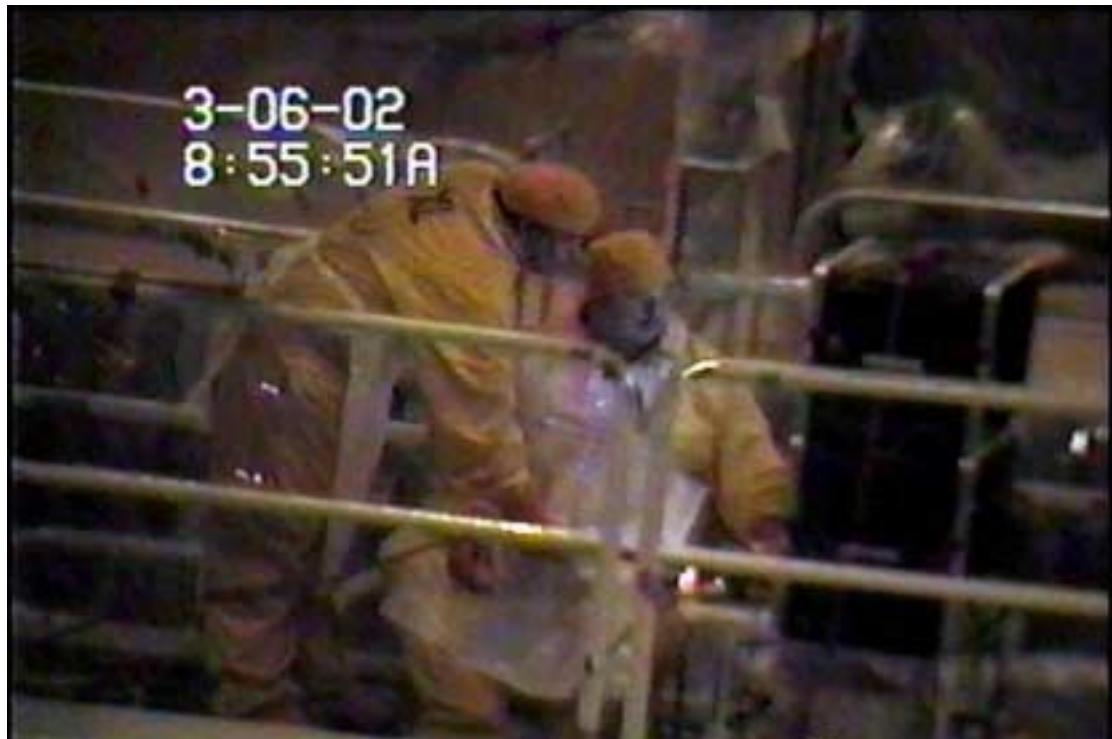
圖一 控制棒現場檢查情形

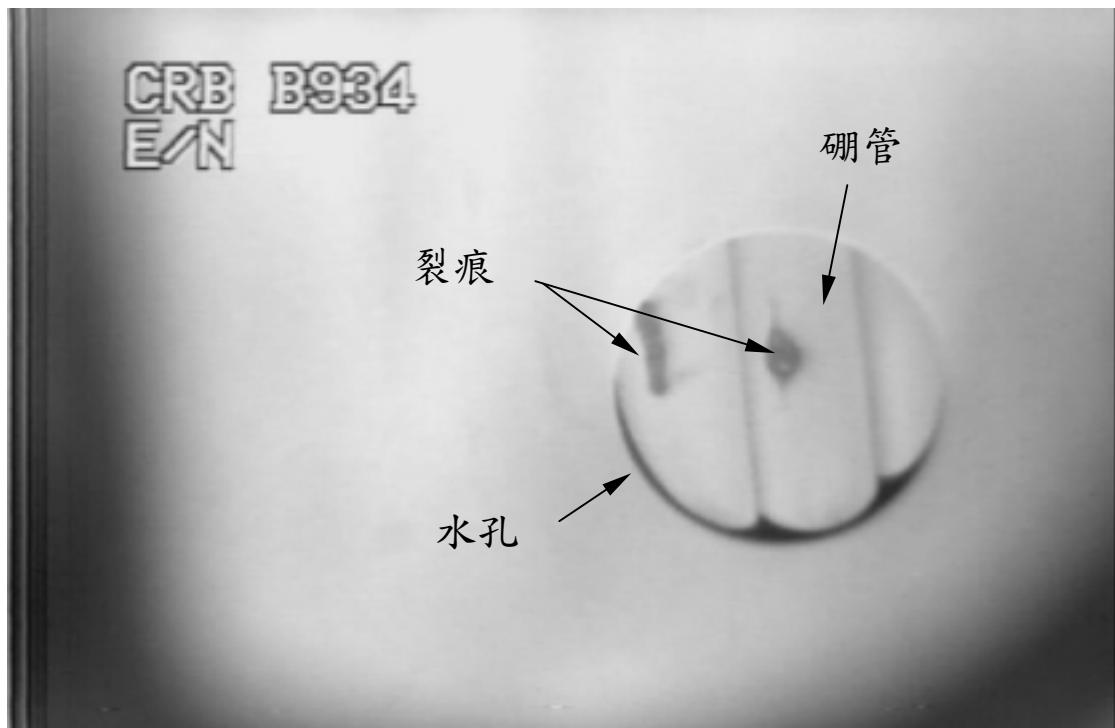
核一廠二號機於今年 2 月 26 日開始大修，為因應大修期間反應爐內控制棒檢查結果，可能須更換部分控制棒，因此參考先前核二廠大修時的做法，於大修前檢選用過燃料池中已經使用過的 D-100 型控制棒，進行機械結構完整性檢查，以做為大修時可能需要更換的備品，惟檢選結果發現這些已退出爐心不再使用的控制棒，其最上層硼管有裂痕現象。因此，核一廠二號機大修除執行既定之控制棒檢查外，再針對反應爐內 D-100 型控制棒水孔處硼管進行檢查，全部檢查工作已於 3 月 17 日完成，現場之狀況請參見圖一和圖二。

圖二 D-100 型控制棒硼管破裂情形

台電公司依據核一廠控制棒檢查和安全評估之結果，將 D-100 型控制棒的 3 支有硼管裂痕者，加以更換，另外基於安全保守考量，對 5 支硼燃耗較大，而有可能在下一次運轉週期中產生硼管裂縫者，也加以更換，因此共有 8 支 D-100 型控制棒移出不再使用，此外，核一廠並將其餘 D-100 型控制棒挪移至爐心外圍，以降低硼燃耗；另外，16 支發現在把手滾輪內側或葉片護鞘上有裂痕情形的 D-215 型控制棒也不再使用；至於 22 支只有把手滾輪外側有裂痕的 D-215 型控制棒，經評估後則仍可繼續使用。綜合而言，此次核一廠二號機大修共更換 24 支控制棒，並以 17 支新品馬拉松型（新型式）和 7 支新品 D-215 型控制棒進行替換。

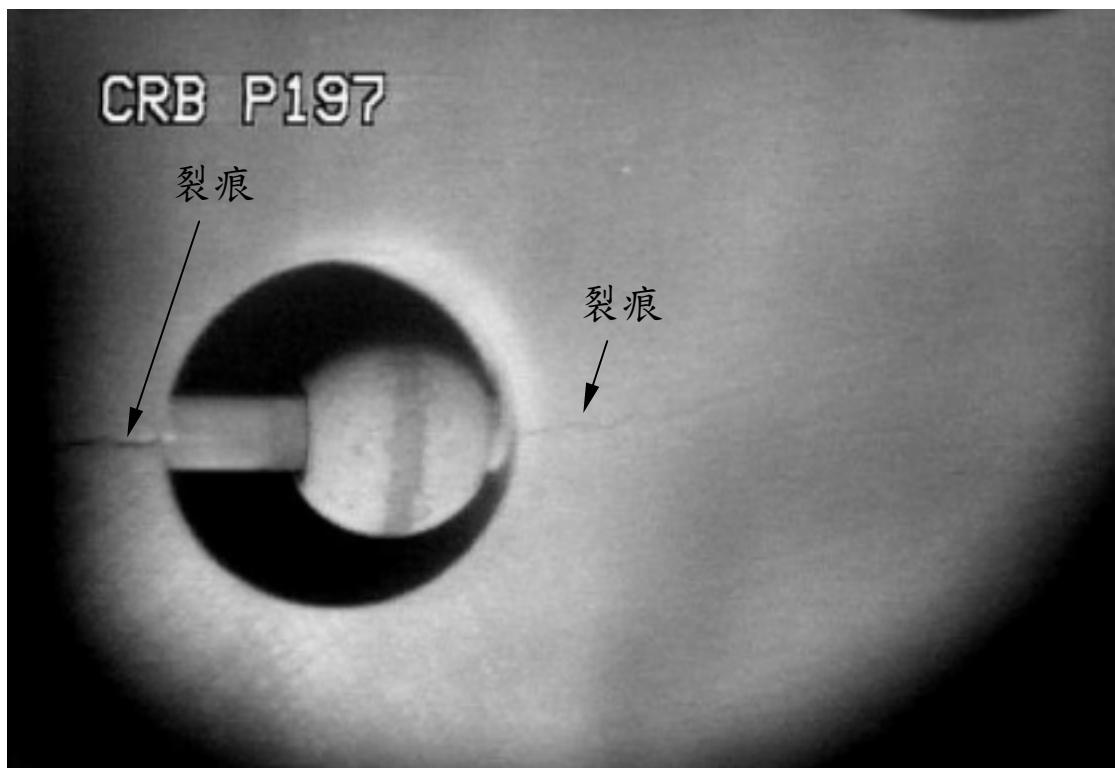
由於有若干裂痕重覆發生在同一支控制棒上，因此 D-215 型控制棒有裂痕者實際為 38 支，D-100 型控制棒有裂痕者為 3 支，總計有裂痕者共計 41 支，裂痕情形請參見圖三和圖四。

圖三 D-215 型控制棒把手滾輪附近裂痕情形

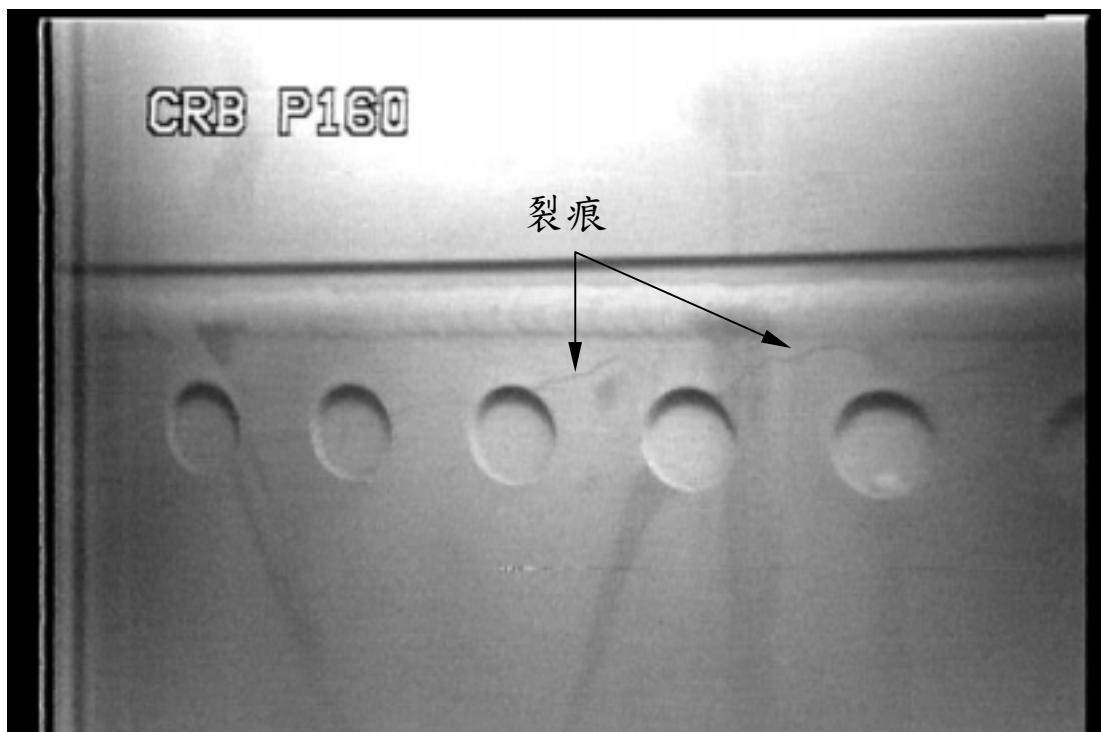
圖四 D-215 型控制棒把手與葉片護鞘裂痕情形
